## Talousrakennusten vesikattojen kuntoarvio

Case Röysköläntie 33 Ilmajoki

Opinnäytetyö  
Syksy 2020  
SeAMK Tekniikka  
Rakennustekniikka, Insinööri (AMK)

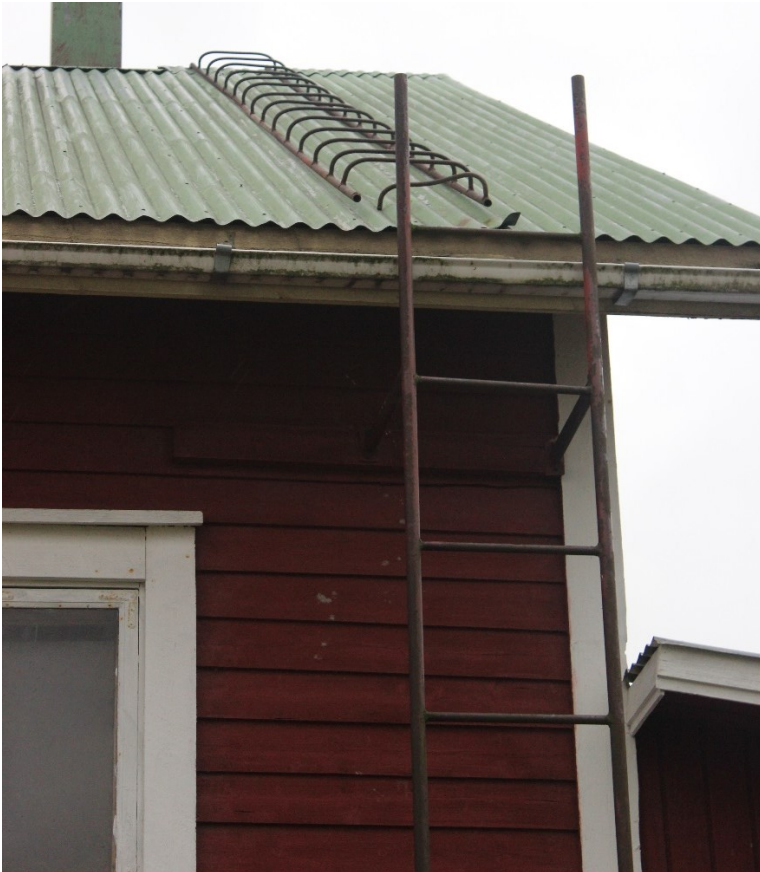
- Talotikkaat ovat tukevasti kiinni tiiliseinässä. Kuitenkin talotikkaskaide on yläpäästään liian matala, eikä vastaa nykyaikaisia määräyksiä.
- Lapetikkaat ovat vaaralliset käyttää. Lapetikkaat ovat länsilapella vapaasti peltikaton päällä. Tikkaat ovat vaurioittaneet katepeltejä, koska niiden liikkuminen on

mahdollista. Lapetikkaat on taivutettu harjan ylitse ja kiinnitetty heikosti muutamalla ruuvilla itälapteen puolelta.

Kuva 28. Talotikas ja lapetikas.

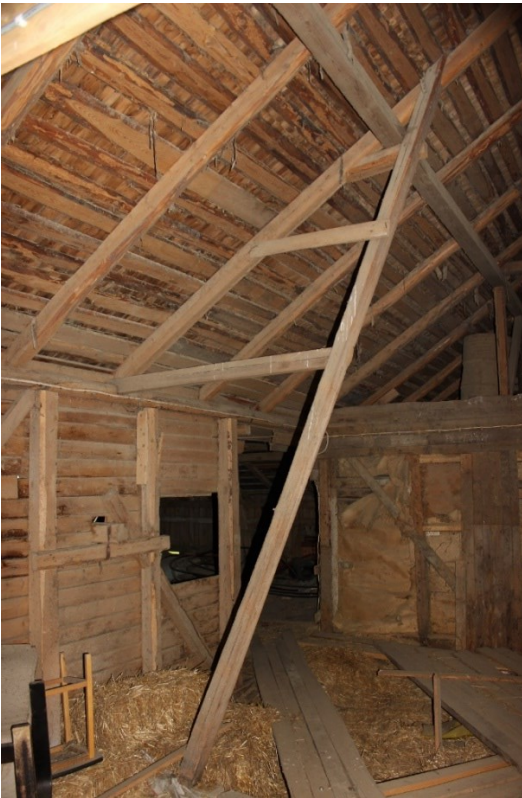
Vesikaton kantavana rakenteena toimivat perinteiset paikan päällä valmistetut kannatinrakenteet (kuva 29.). Lappeen suuntaiset kattokannattajat ovat valmistettu

Kuva 29. Vesikattoa kantava rakenne.

Rakennuksen tiilirunkoisella osalla on mahdollista jatkossakin kattoremontin yhteydessä käyttää vanhoja kattorakennetta kannattelevia rakenteita. Katon vuotamisesta aiheutuneet vauriot kantaviin rakenteisiin tulee korjata ennen uuden vesikaton asentamista. Puurunkoisella

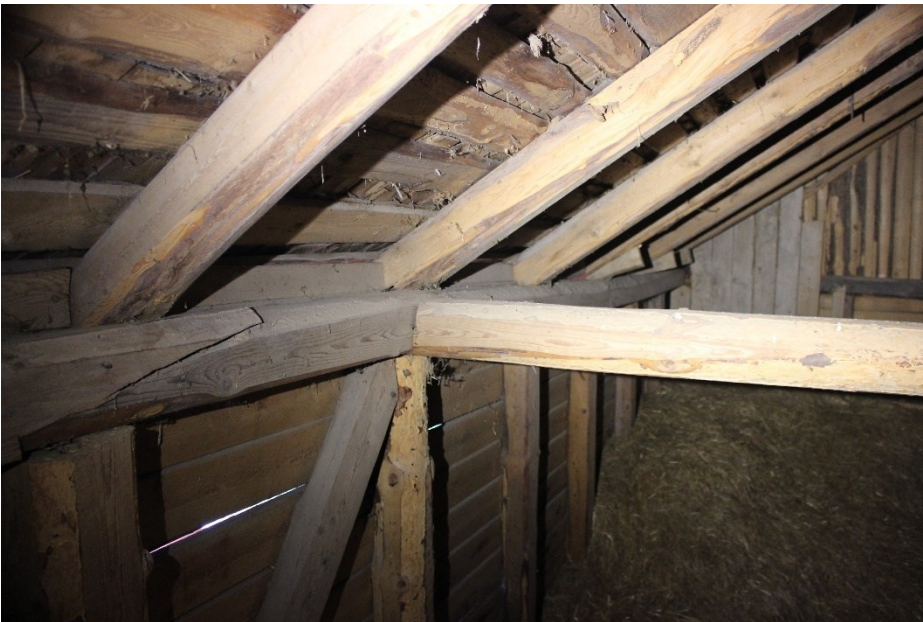
Kuva 31. Kohta, jossa rakennuksen tiilirunko vaihtuu puurungoksi.

osalla rakennusta tulee vähintäänkin perustukset kunnostaa, painumisesta johtuneet vauriot rakennuksen runkoon korjata ja kattorakenteet oikaista ennen uuden vesikaton asennusta. Ennen edellä mainittuihin korjaustoimenpiteisiin ryhtymistä on suositeltavaa selvittää koko puurunkoisen rakennusosan uusimisesta koituvat kustannukset, jotta voidaan verrata ja valita paras tapa toteuttaa korjaukset.

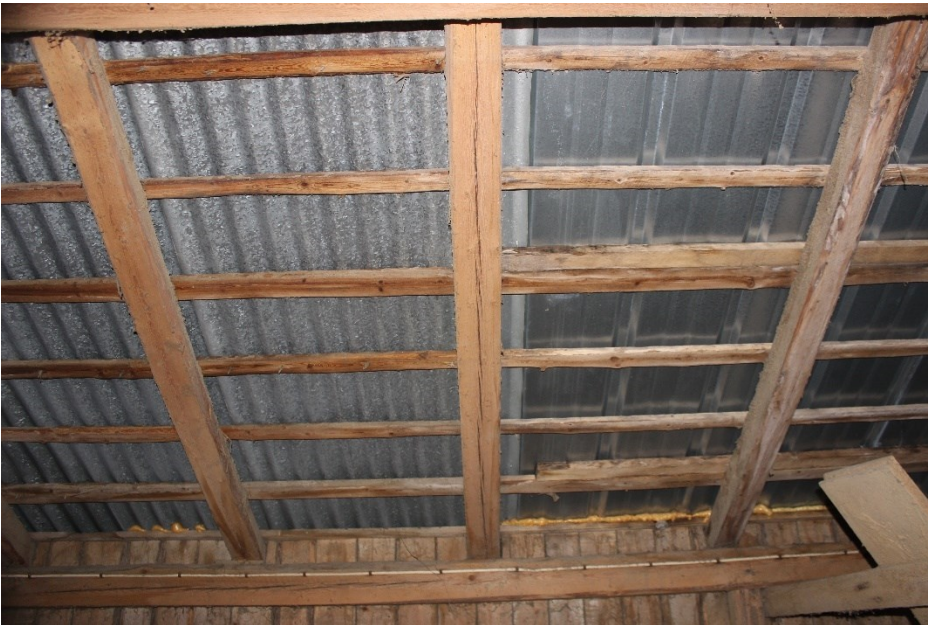
- Uudempi peltikateosuus oli hyvässä kunnossa myös vesikaton yläpuolelta tarkasteltuna.
- Esiintyvät ongelmat kiinteistön omistajien mukaan- kohdassa mainittujen vuotovesivaurioiden mahdollisia syitä selvitettiin. Tutkittaessa kattorakennetta tuuletustilasta, havaittiin vanhoja vesikaton vuotokohtia myös välipohjan yläpinnalla. Nykyinen vesikate ei kuitenkaan vuotanut käytännössä lainkaan, vaan ainoastaan pieni määrä kondenssivettä oli pudonnut välipohjaeristeisiin. Tästä syystä on todennäköistä, että vuotojäljet välipohjassa ovat vanhan betonitiilikaton ajalta.
- Peltikatteessa ei kuntoarviota tehtäessä havaittu reikiä.
- Peltikatolla ja sisätaitteissa havaittiin roskia.
- Uudemmallalla katepellillä on hyvin käyttöikä jäljellä, mutta vanhempi katepelti on käyttöikänsä lopussa.

Kuva 33. Peltiprofiilin vaihdos alapuolelta.

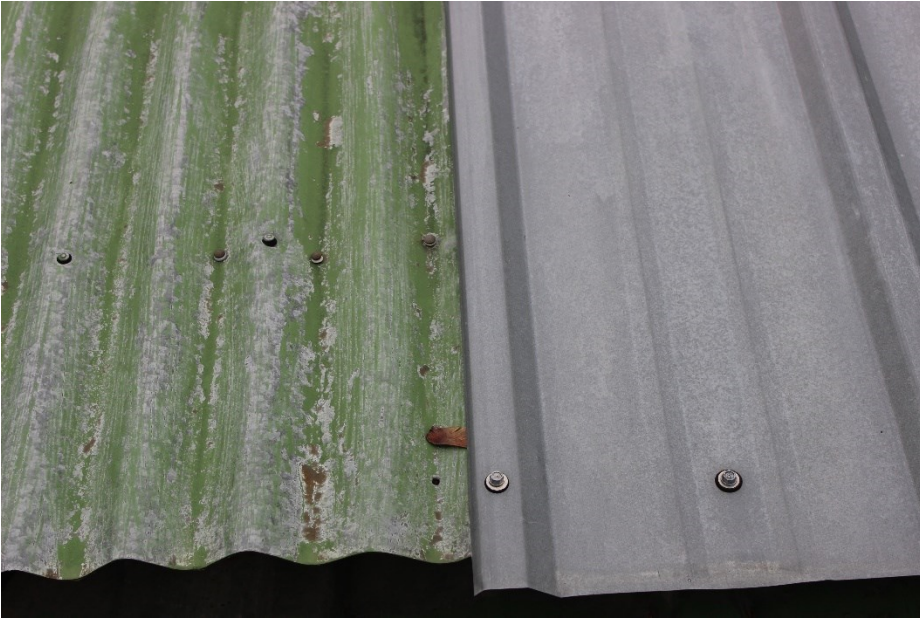
Kuva 34. Peltiprofiilin vaihdos yläpuolelta.

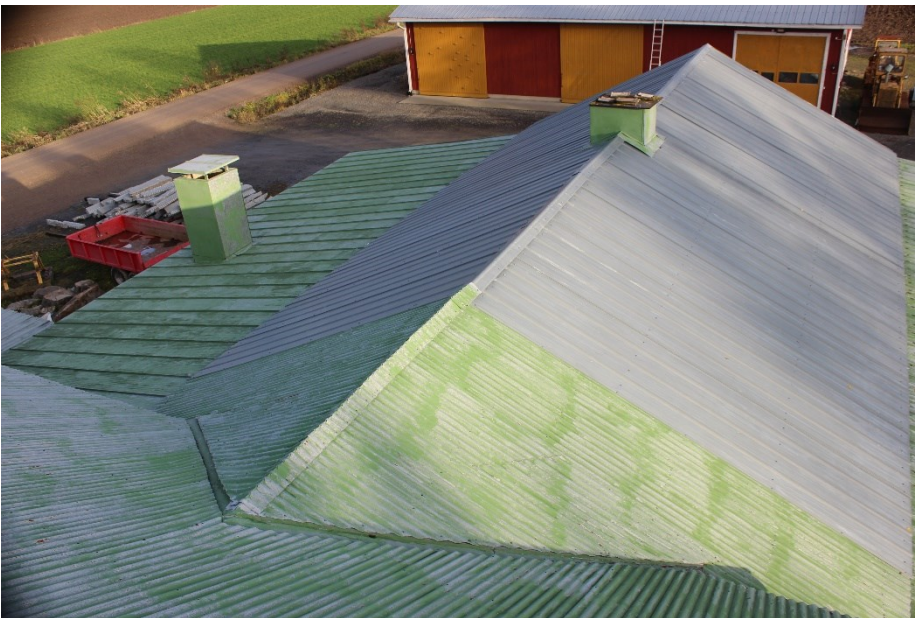
Kuva 35. Vesikatto kuvattuna ulkorakennus 1:n katolta.

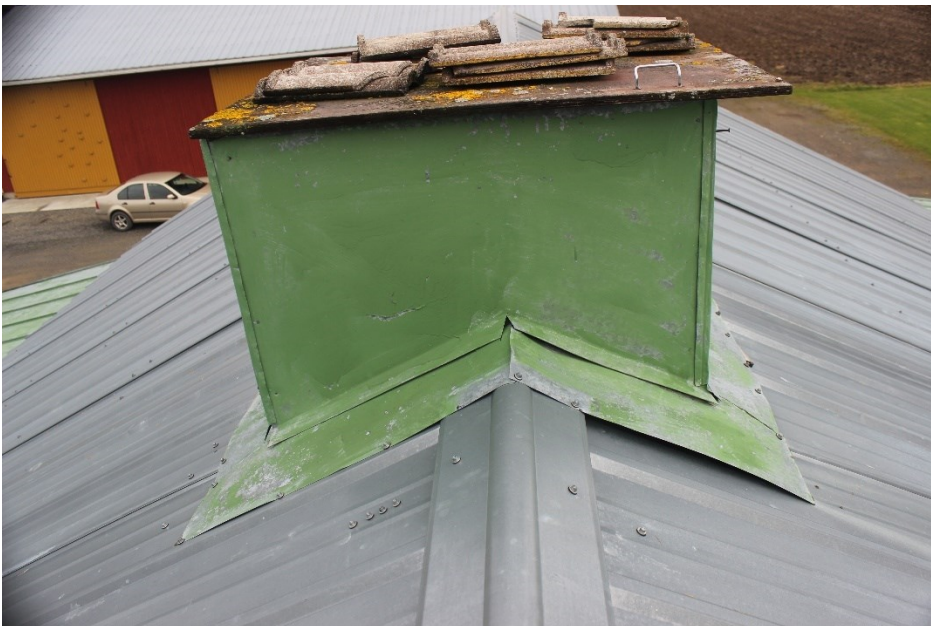
- Olemassa oleva ilmanvaihtohormi on ajalta, jolloin rakennuksessa on pidetty sikoja. Ilmanvaihtohormi on nykyiseen käyttötarkoitukseen nähden tarpeettoman suuri.
- Tuuletustilasta tarkasteltaessa vaikuttaa ilmanvaihtohormin läpivienti vedenpitävältä
- Ilmanvaihtohormin asennuksen yhteydessä on jouduttu katkaisemaan yksi kattokannattajien tukipuu. Kyseistä tuentaa ei ole varmistettu millään tavoin ilmanvaihtohormin asennuksen jälkeen.

Kuva 40. Ilmanvaihtohormi.
