SAIRAALAKIINTEISTÖN KUNTOARVIO JA PTS- EHDOTUS

SAIRAALAKIINTEISTÖN KUNTOARVIO JA PTS-EHDOTUS

Kuntoarvion kohteena on Tays Sastamala, jonka sijainti on Itsenäisyydentie 2, 38200 Sastamala (kuva 7).

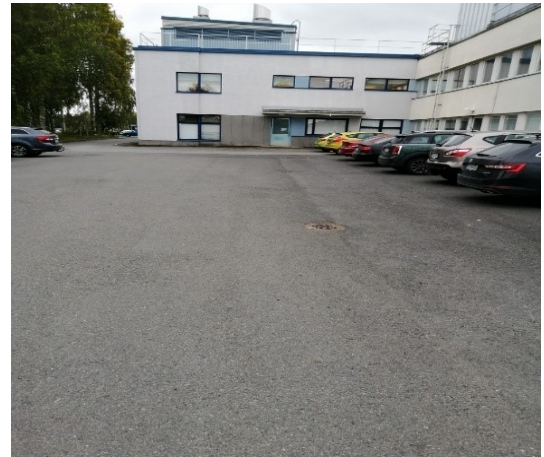
Kuva 10. Sadevesikaivoja.

Sairaala-alueen ajoväylät ja pysäköintialueet on päällystetty asfaltilla. Asfaltoiduilla ajoväylillä ja piha-alueilla on paikoittain painaumia, halkeamia ja reikiä (kuva 9). Asfaltin halkeamia on paikattu kumibitumilla ja reikiä täytetty paikkausmassalla. Asfaltoiduilla alueilla on sadevesikaivoja säännöllisesti (kuva 10). Asfaltoinnin tekninen käyttöikä on keskimäärin 15 vuotta. Paikkausta vaativia painanteita ja vauriokohtia löytyi muutamia. Asfaltoidut alueet ovat tyydyttävässä kunnossa. (RT 18-10922, 2008, 3.)

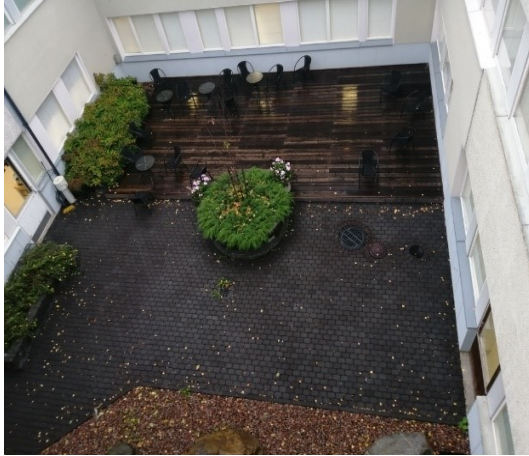
Kuva 11. Kunnostettu sisäpiha B1.

Pääkulkuväylien vierustoilla on nurmialueita, joihin on istutettu helppohoitoisia kasveja ja puita. Rakennusosien B1 ja B2 sisältä löytyy kaksi sisäpihaa, joista pienempi on kunnostettu henkilöstön virkistysalueeksi. Virkistysalueella on puinen patio, betonikivilaatoitus sekä sepelipinnoitettu alue ja muutama viherkasvi (kuva 11). Toinen sisäpiha on kunnostamaton nurmipintainen alue, joka ei ole toistaiseksi käytössä (kuva 12).

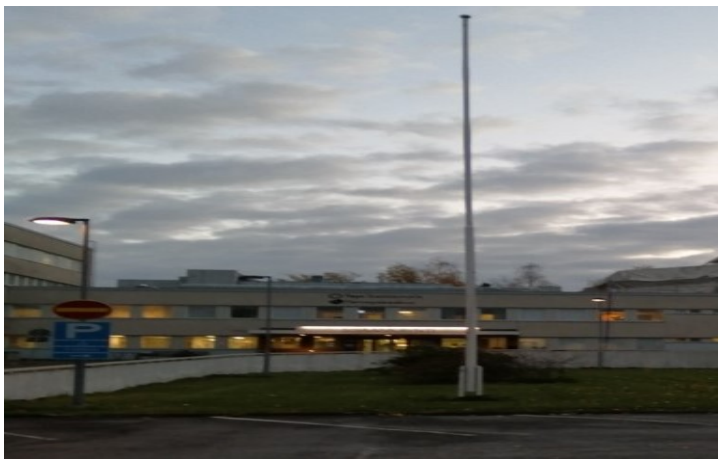
Kuva 15. Etupihan lipputanko.

Liikennemerkkit ja pysäköintialueopasteet ovat asianmukaisesti asennettu ja ovat pääosin helposti havaittavissa. Invapysäköinnin merkinnät tulisi muuttaa helpommin havaittaviksi ja pysäköintiruudut leveämmiksi (kuva 14) suunnittelu- ja mitoitusohjeen mukaan (RT 98-11235). Henkilökunta- ja asiakaspysäköinti on jaettu erilleen, pysäköinnin opastus selkeä. Pääoven edustan nurmialueelta löytyy lipputanko (kuva 15).

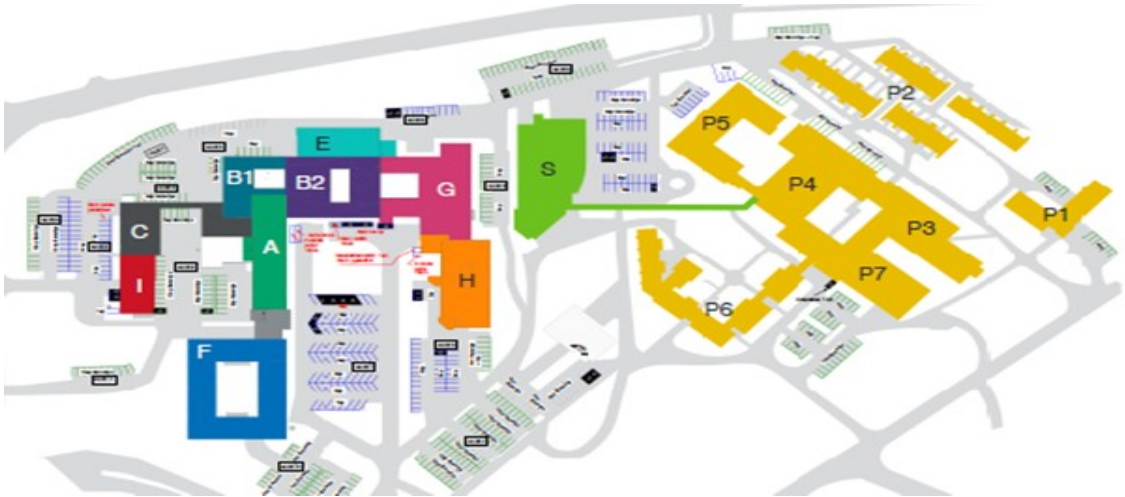
Kuva 16. Rakennuksien tunnukset ja värikoodit.

Sairaalan eri rakennuksilla on oma tunnusväri ja kirjain. Väri ja kirjaintunnus löytyy rakennuksien sisäänkäyntiovilta sekä käytävien väliovista. Etupihan nurmialueella voisi olla valaistu opastetaulu (kuva 16), joka ohjaisi asiakkaita kulkemaan suoraan oikeaan rakennusosaan.

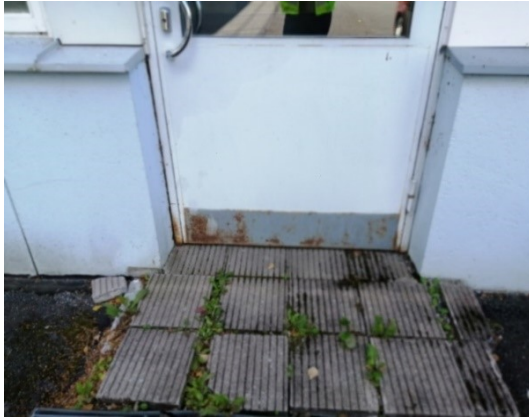
Kuva 24. Portaan betonilaatoitus.

Henkilökunnan sisäänkäynneillä olevat portaat (kuva 24) ja ovien kynnykset (kuva 25) kunnostettava. (RT 18-10922, 2008, 4.)

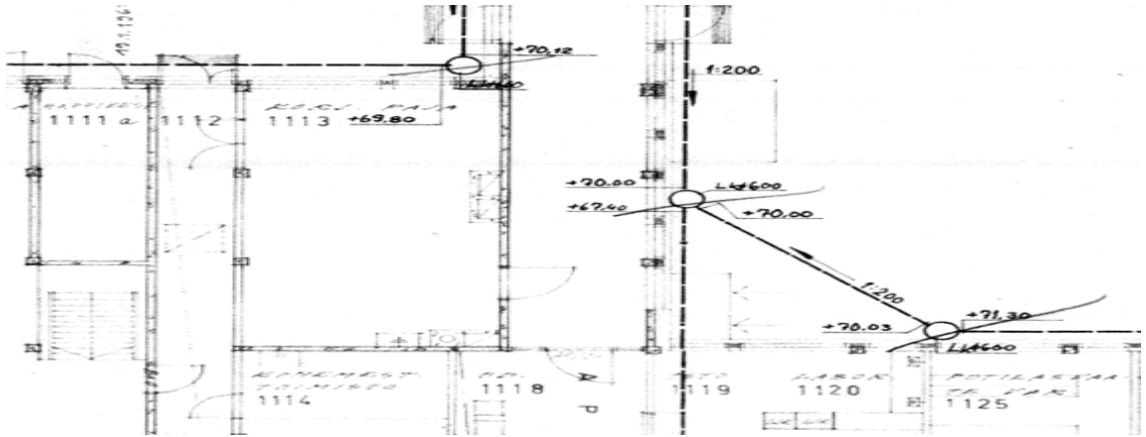
Rakennusten alkuperäisistä rakennuspiirustuksista löytyvät suunnitelmat (kuva 26) salaojaputkistoista (kuva 27). Vuonna 1969 ja 1996 valmistuneiden rakennusten salaojien olemassaolosta tai kunnosta ei ole tietoa, salaojille ei ole tarkastuskaivoja, eikä salaojaputkistoja ole kuvattu milloinkaan. Kellarin maanvastaisien seinien vaurioista päätellen salaojat eivät toimi tai niitä ei ole.

Kuva 27. Ote LVI-kuvasta.

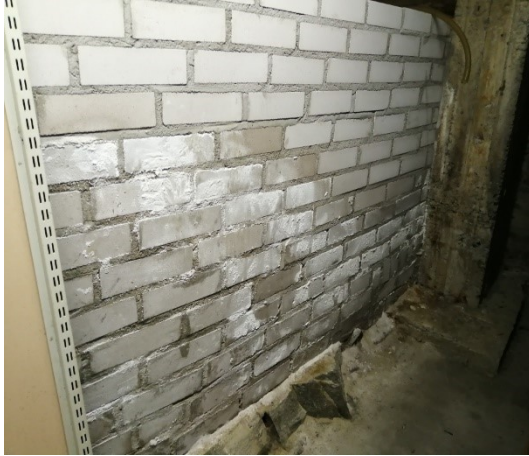
Kunnostamattoman sisäpihan perustuksista hulevedet ovat päässeet kulkeutumaan kellarisiin (kuvat 28–31).

Kuva 30. Sisäpuolen tukimuuri.

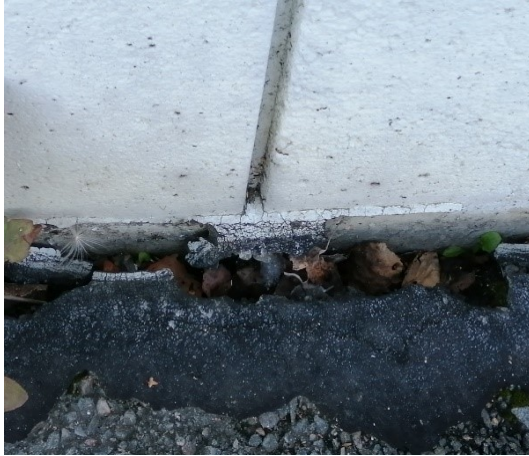
Betonirakenteiden tekninen käyttöikä rasitusluokasta riippuen on 50 – 100 vuotta, huoltovälin ollessa 20 vuotta. Rakennusten perusmuurien ja asfaltin liitoskohdat on tiivistetty kumibitumilla (kuva 36), kumibitumit ovat suurilta osin halkeilleet (kuva 37), tämän takia hule- ja sulamisvedet pääsevät kastelemaan rakennusten perustuksia. Perusmuurin vedeneristyksen tekninen käyttöikä on 20 – 30 vuotta. (RT 18-10922, 2008, 4.)

Kuva 36. Kumibitumiholkka haljennut.

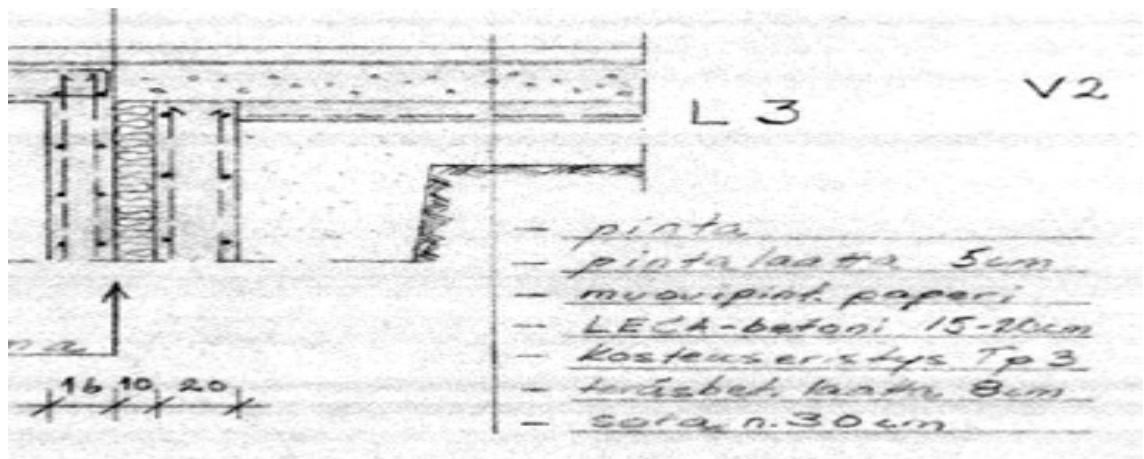
Rakennusten alapohjina on maanvastainen teräsbetoni-laatta, rakennekuvien perusteella rakenne on seuraava; Pintalaatta 50 mm, muovipintainen paperi, leca-betoni 150 – 200 mm, kosteuseristys, teräsbetoni-laatta 80 mm ja sorastus 300 mm (kuva 38).

Kuva 38. Ote rakennedetaljista vuoden 1967 rakennesuunnitelmista.

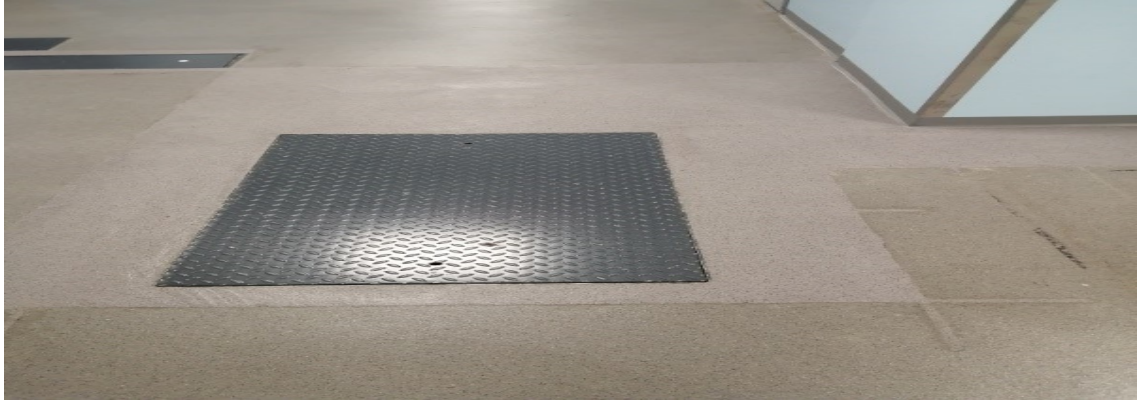
Kuva 39. Käytävän massalattia.

Huonetiloissa muovimatto ja teknisissä tiloissa maalaus. Käytävien massalattiat ovat ehjät ja yleisvaikutelmaltaan siistit, toimisto- sekä pukuhuone- ja varastotilojen muovimatot ovat hyvässä kunnossa (kuvat 40 ja 41).

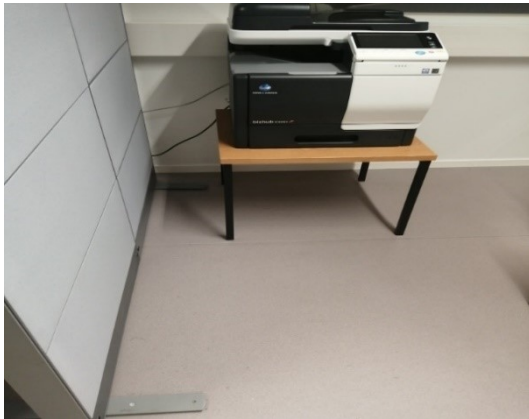
Kuva 40. Toimiston muovimatto.

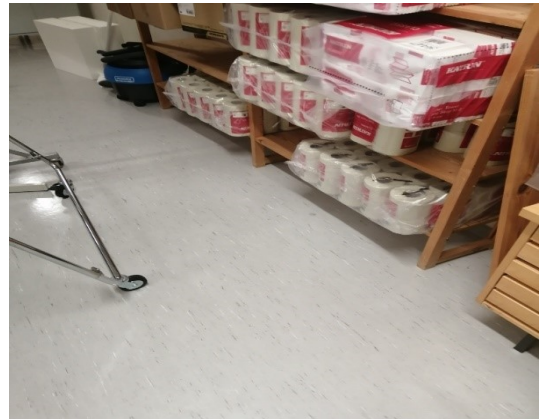
Kuva 41. Varaston muovimatto.

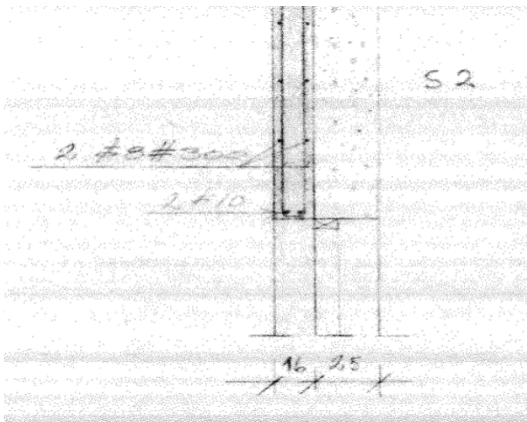
Rakennuksen kantavana runkona on 160 mm paksu teräsbetonirunko (kuva 43) sekä teräsbetoniset pilarit ja palkit (kuva 44).

Kuva 43. Ote ulkoseinän leikkauskuvasta.

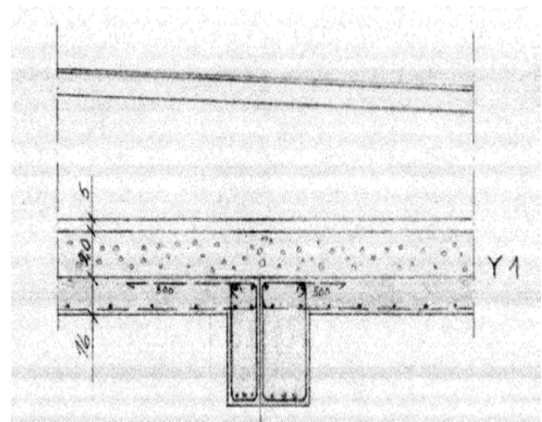
Kuva 44. Ote yläpohjan leikkauskuvasta.

Rakennusten keskiosalla kantavana rakenteena ovat pilarit ja palkit. Välipohjat ovat paikallavalettuja 160 mm teräsbetonilaattoja (Kuva 44), kantavat palkit on valettu välipohjalaattojen yhteydessä. Välipohjan päällä on 50 mm pintalaatta, tasoite ja lattiapinnoite (kuva 45).

Yläpohjan kantavana rakenteena paikallavalettu teräsbetonilaatta. Yläpohjan lämmöneristeenä on 200 mm:n lekabetonivalu (kuva 44), lekabetonivaluun on upotettu lekasoraharkot kantamaan vesikaton puisia tukirakenteita (kuva 46).

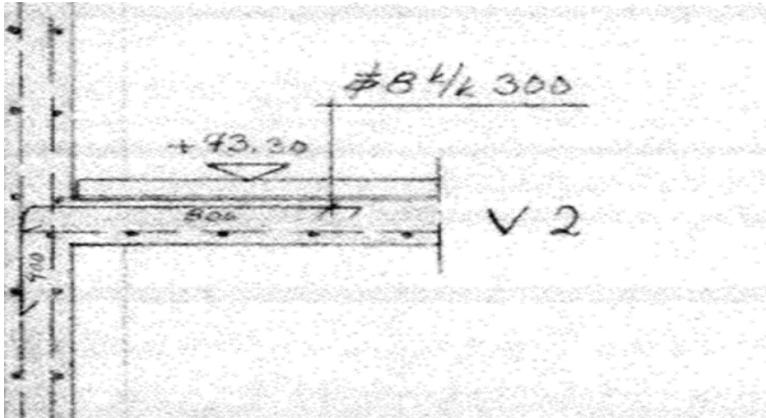
Kuva 45. Ote välipohjan leikkauskuvasta.

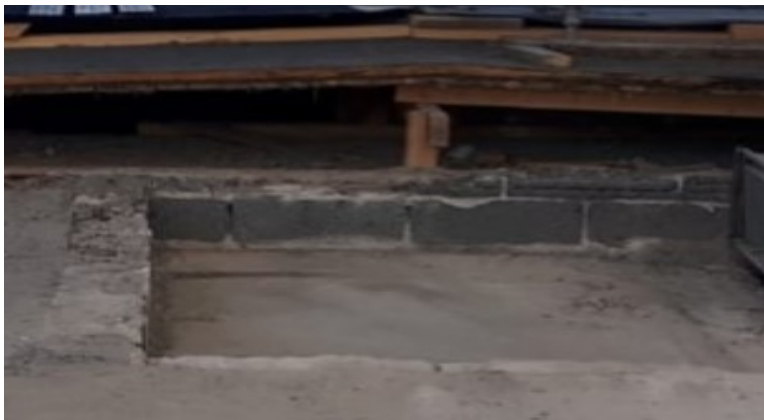
Kuva 46. Yläpohjan kantavat lekaharkot.

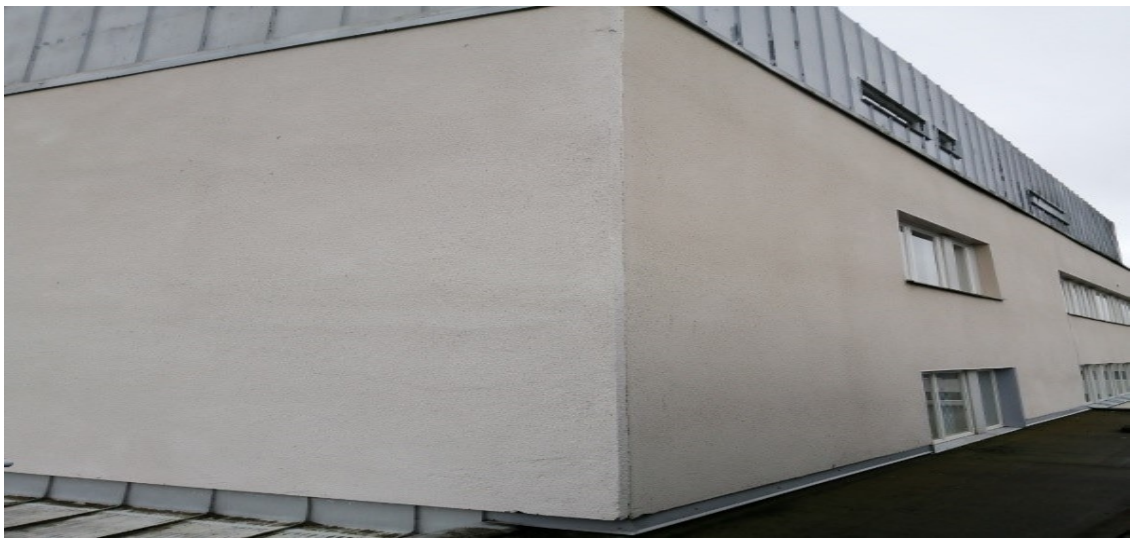
Rakennusten rapatut julkisivut ja betonipinnat on saneerattu kauttaaltaan vuosina 2003 – 2005. Rakennusten ulkoseinän sisäkuorena on kantava 160 mm:n betonirunko ja ulkopinnassa on muottiin ladotut kevytsorabetonikennoharkot paksuudeltaan 200 mm ja kolmikerrosrappaus. Saneerauksen yhteydessä osa seinistä jouduttiin toteuttamaan lämpörappauksena, koska vanhaa rappausta purettaessa uloin kennoharkkokerros irtosi laajoilta alueilta. Epätasainen seinäpinta oikaistiin laastilla ja ulkokuori ankkuroitiin kantavaan betonirunkoon ja oikaistuun pintaan asennettiin 50 mm:n kivivilla. Kivivillan päälle asennettiin verkotettu kolmikerrosrappaus. Rappauspinnat maalattiin silikonihartsimaalilla. Rapatut pinnat ovat pääosin hyvässä kunnossa (kuva 47).

Kuva 47. Rappauspinta hyvässä kunnossa.

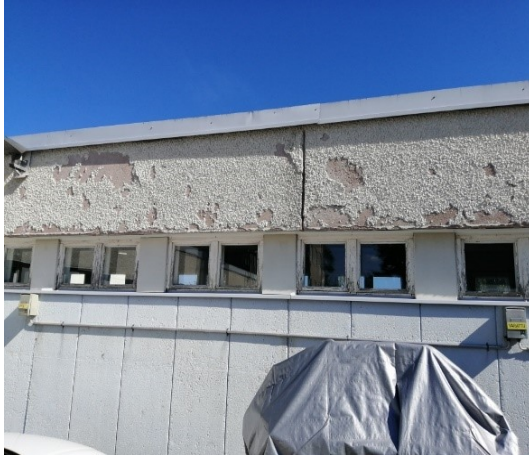
Kolmikerrosrappauksen tekninen käyttöikä on 30 – 50 vuotta ja silikonihartsimaalin huoltomaalausväli 10 – 30 vuotta. C-rakennusosan seiniltä pintarappaus irtoillut paikoittain (kuvat 48 ja 49).

Kuva 48. Irtoileva pintarappaus.

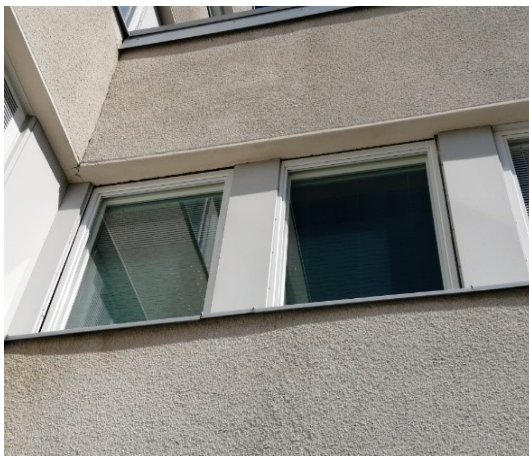
Rakennusten ikkunoita on vaihdettu julkisivusaneerauksen ja osastoremonttien yhteydessä kattavasti. Vuoden 2018 laajan remontin yhteydessä ei ikkunoita vaihdettu kuin pakollisilta osin. Uusittujen ikkunoiden viimeistelyt jääneet paikoittain keskeneräisiksi (kuva 53). Vanhojen ikkunoiden kunto on välttävällä tasolla, maalit hilseilevät ja puuosat halkeilevat ja ikkunat ovat epätiivitä (kuva 54).

Kuva 53. Puuttuvat pellitykset.

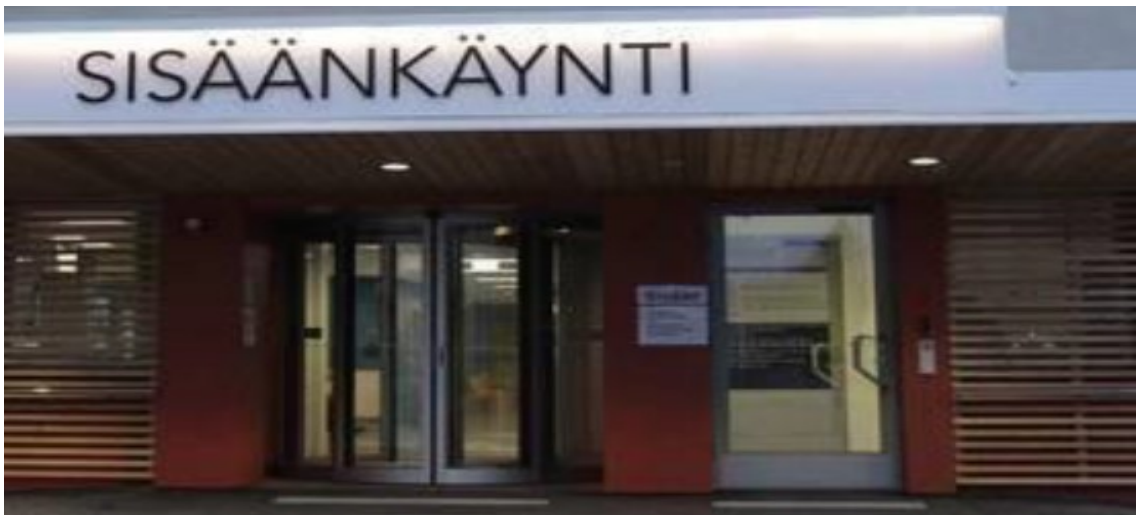
Potilassisäänkäyntien ovet ovat uudehkoja automatisoituja- ja kulunvalvottuja ovia. Pääaulan pyöröovi sekä viereinen pyörätuoliovi on uusittu vuonna 2018 pääaulan remontin yhteydessä (kuva 55).

Kuva 55. Uusittu pääsisäänkäynti.

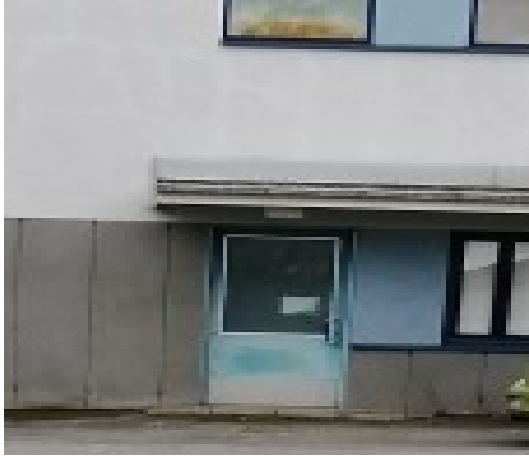
Kuva 56. Henkilökunnan sisäänkäynti.

Henkilökunnan sisäänkäyntiovet (kuva 56) sekä sisäpihojen ulko-ovet (kuva 57) tulisi huoltomaalata. Puu- ja metalliovien huoltomaalaus-, käyntisovitus ja tiivistys tulisi suorittaa 5 – 20 vuoden välein. (RT 18-10922, 2008, 7.)

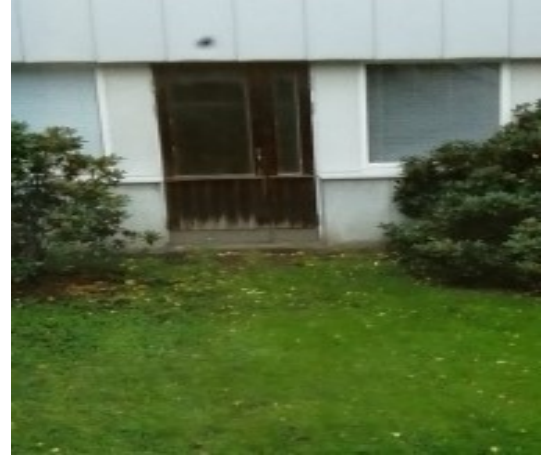
Kuva 57. Sisäpihan ulko-ovi.

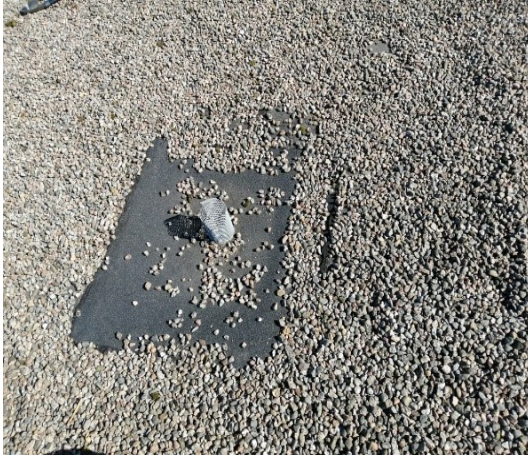
A-rakennusosan vesikate on uusittu 90-luvun puolivälissä, sadevesiviemärit sukitettiin kevään ja kesän 2020 aikana, kattokaivojen kohdalta vesikate on uusittu (kuva 58). Ve- sikaton varusteena on puiset kulkusillat (kuva 59).

Kuva 58. Kattokaivo uusittu.

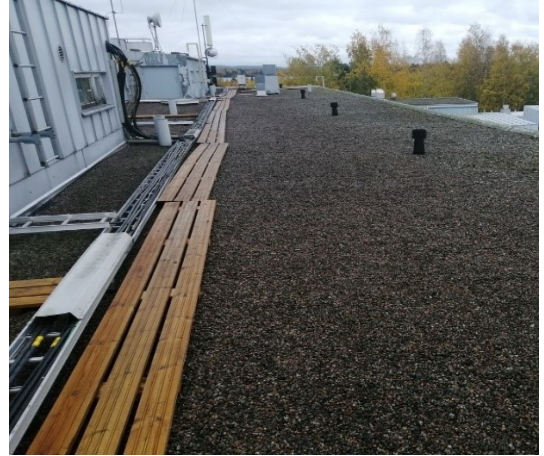
Kuva 59. Puset kulkusillat vesikatolla.

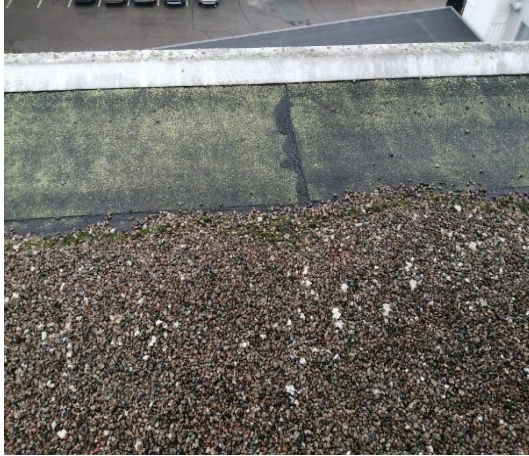
Vesikattoa on paikattu uudella kermillä länsipuolen räystäältä (kuva 61). IV-konehuoneen seinästä maali hilseilee, lisäksi seinässä vanhoja läpivientireikiä paikkaamatta (kuva 62).

Kuva 61. Paikkaus räystäällä.

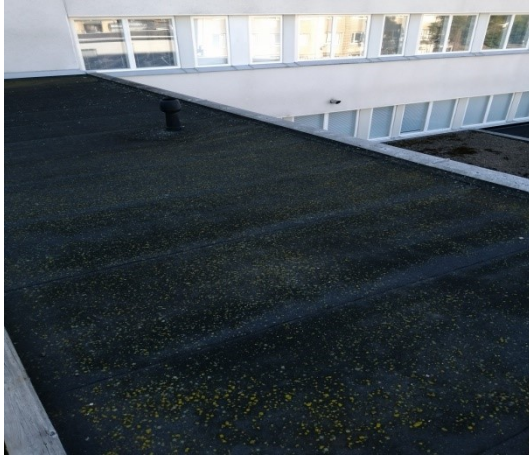
B-rakennusosan vesikatto on uusittu vuonna 2012. Katteen pinnassa varjoisella sivulla pientä sammalkasvustoa (kuva 64), kate muuten hyvässä kunnossa. Katolla on puiset kulkusillat (kuva 65) sekä puiset IV-kanavien kannatinpukit.

Kuva 64. Alkavaa sammalkasvustoa.

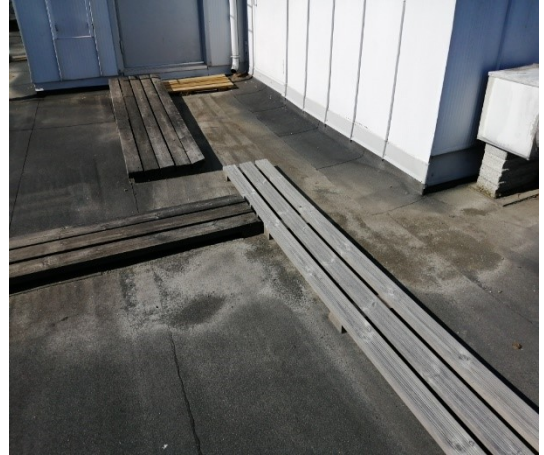
Kuva 65. Puiset kulkusillat.

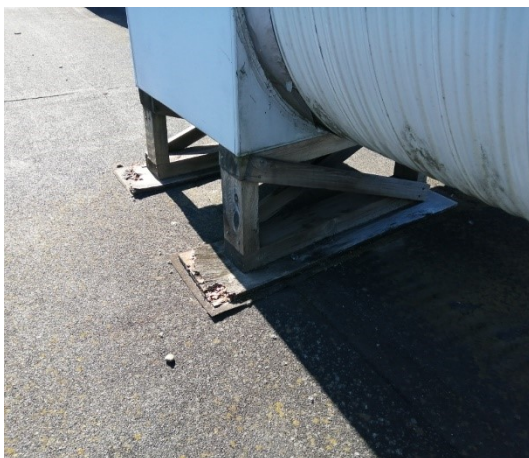
Kuva 66. Vanerilevyt lahonneet.

Kannatinpukkien pohjalevyt uusittava (kuva 66). IV-konehuoneen konesaumattu vesikatto ja julkisivu vaatii mekaanisen puhdistuksen, ruosteenestomaalauksen ja pintamaalauksen (kuva 67).

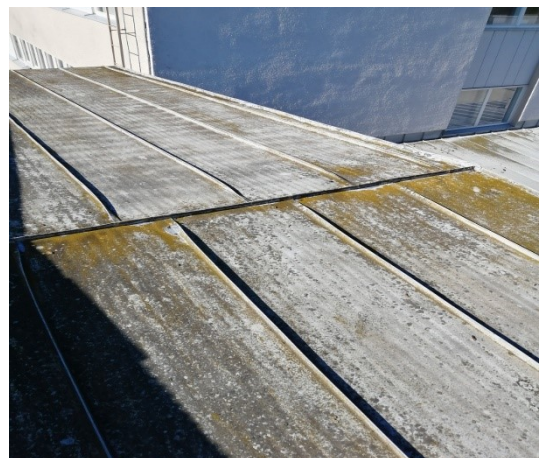
Kuva 67. IV-konehuoneen peltikatto.

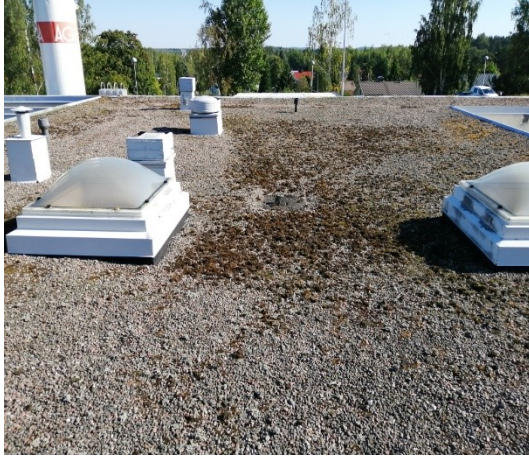
C-rakennusosan vesikatto on uusittu vuonna 1987, pienen laajennuksen yhteydessä. Vesikatolla on sammalkasvustoa (kuva 68). Näkyviltä osin katteen pinta on kulunut (kuva 69), murtumia tai reikiä ei ole havaittavissa.

Kuva 68. Yleiskuva katolta.

Katetta on uusittu paikallisesti huippuimurin juurelta (kuva 70). C-rakennusosan vesikaton kunto on heikko ja se vaatii uusinnan 1 – 5 vuoden kuluessa.

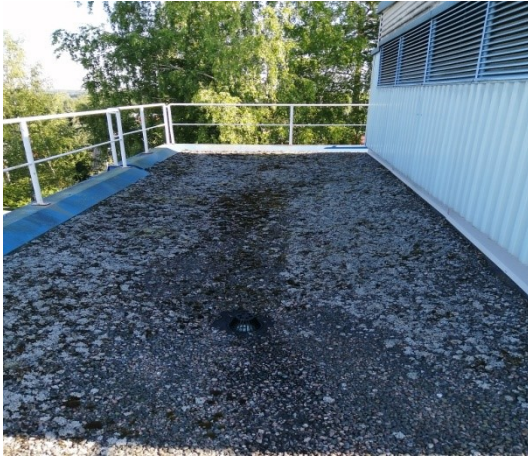
E-rakennusosan vesikatto on alkuperäinen vuodelta 1996. Vesikatolla on reilusti sammal- ja jäkäläkasvustoa (kuva 71). Rakennuksen viereisten puiden lehdet- ja neulaset maatuivat katolle ja muodostavat kasvualustan sammaleelle ja jäkälälle. Seinälle nostoissa kermi on kovettunut ja kupruilee paikoittain (kuva 72). Toimenpide-ehdotuksena on sammaleen ja jäkälän poisto vesikatolta. Katon kuntoluokka on välttävä, ja se on uusittava 6 – 10 vuoden kuluttua.

Kuva 71. Sammalta ja jäkälää.

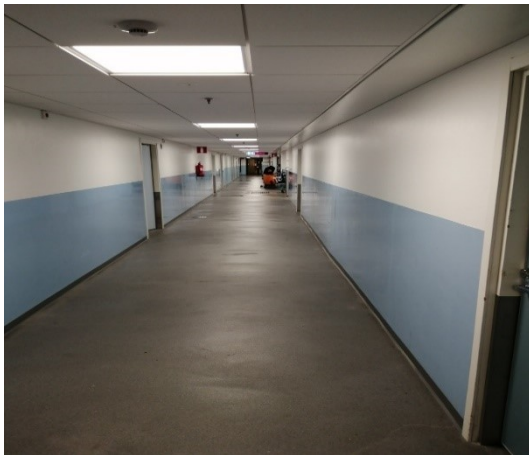
Kuva 74. A0 käytävä.

0. kerroksen käytävän (kuva 74), toimistotilojen (kuva 75) ja pukuhuoneiden lattia, seinä ja kattopinnat ovat pääosin uusittu 2018, tilat hyvässä kunnossa. Ei tarvittavia toimenpiteitä.

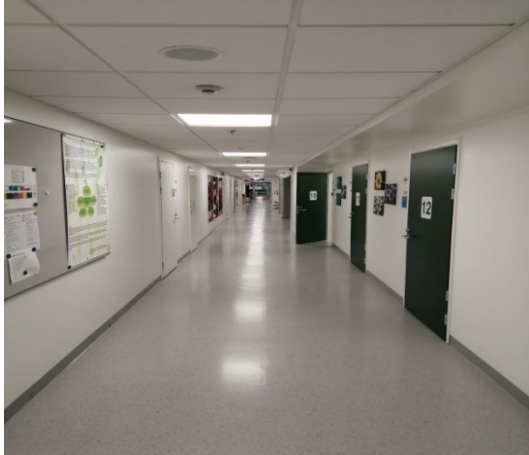
Kuva 76. A1 käytävä.

1. kerroksen osasto on remontoitu kauttaaltaan 2018. Vastaanottohuoneiden, käytävän (kuva 76) ja odotustilan (kuva 77) pinnat ovat hyvässä kunnossa. Ei tarvittavia toimenpiteitä.

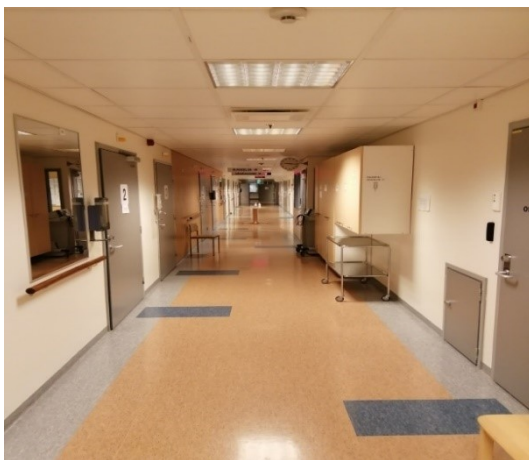
Kuva 78. A2 käytävä.

2. kerroksen osasto on remontoitu vuonna 2006. Käytävän (kuva 78), henkilökunnan tilojen ja potilashuoneiden (kuva 79) tilapinnat ovat hyvässä kunnossa. Toimenpide-ehdotuksena esitetään kaikkien pesuhuoneiden laattasaumojen puhdistus ja silikonien vaihto.

18. A2-osaston pesuhuoneiden laattasumojen puhdistus ja silikonien vaihto. Pesuhuoneiden peruskorjaus vuonna 2027.
19. A4-osaston pesuhuoneiden laattasumojen puhdistus ja silikonien vaihto. Pesuhuoneiden peruskorjaus vuonna 2027.
20. C-osan tilapintojen kunnostaminen – paikalliset huoltomaalaukset ja mattokorjaukset
21. E1-osaston lattian kosteuskartoitus.
22. F0-kerroksen tilapintojen kunnostus – lattialaattojen vaihdot, seinäpintojen korjaukset sekä laattasumojen tiivistykset.
23. F1-osaston pesuhuoneiden kosteuskartoitus. Pesuhuoneiden peruskorjaus vuosina 2025 – 2026.

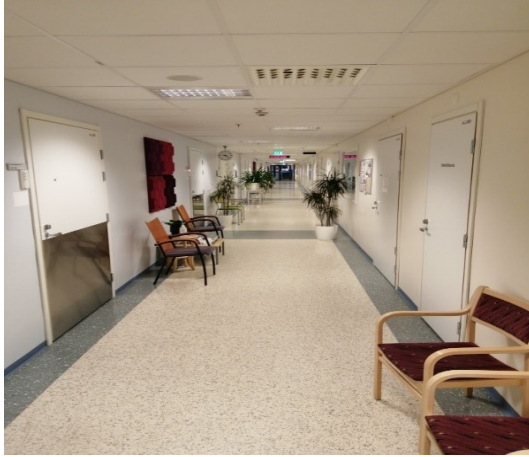
Kuva 80. A3 käytävä.

3. kerroksen osasto on remontoitu kauttaaltaan vuonna 2014. Vastaanottohuoneiden, käytävän (kuva 80) ja hissiaulan (kuva 81) tilapinnat ovat hyvässä kunnossa. Ei tarvittavia toimenpiteitä.

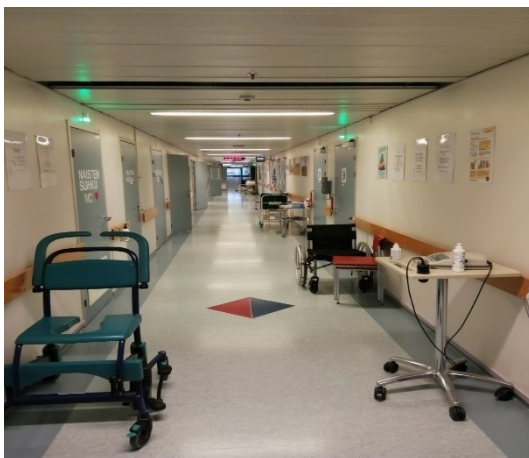
Kuva 82. A4 käytävä.

4. kerroksen osasto on remontoitu vuonna 2007. Käytävän (kuva 82), potilashuoneiden ja henkilökunnan tilojen pinnat ovat hyvässä kunnossa (kuva 83). Toimenpide-ehdotuksena suositellaan kaikkien pesuhuoneiden laattasaumojen puhdistusta ja silikonien vaihtoa.

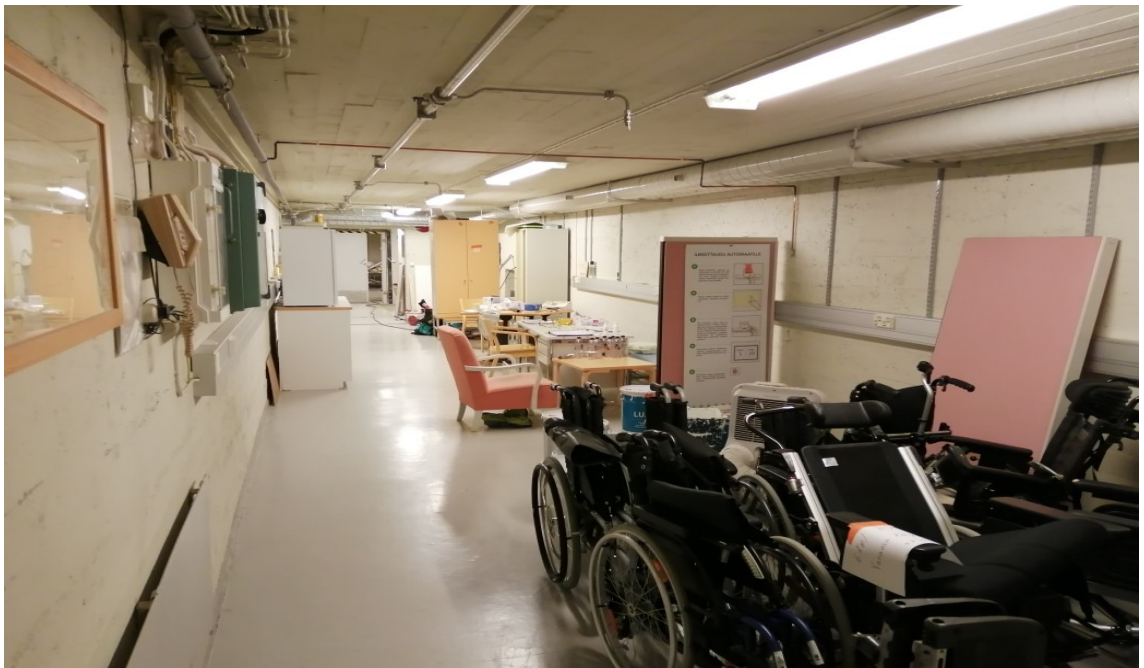
Kuva 84. B00 väestönsuoja.

00. kerroksessa sijaitsevat väestönsuojatilat. Väestönsuojatila on alkuperäisessä kunnossa. Tiloihin on varastoitu välinehuollon tarvikkeita ja tila on ulkopuolisella rakennushenkilöstöllä sosiaalityönä (kuva 84). Väestönsuoja ei kaikilta osin täytä nykymääräyksiä, mutta tilan korjausvelvoitetta ei ole syntynyt, joten ei toimenpide-ehdotuksia. Väestönsuojatilan tarkastus- ja huoltoväli viranomaismääräyksen mukaan. (RT 18-10922, 2008, 6.)

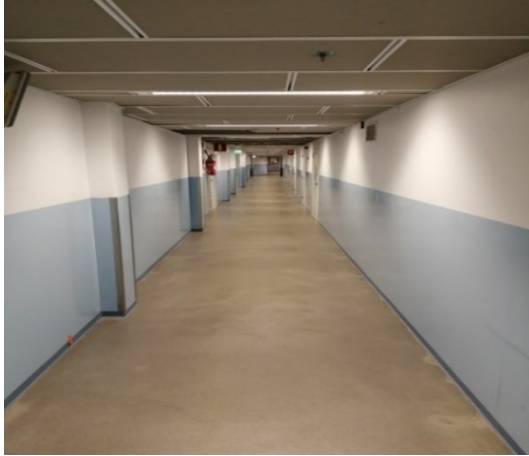
0-kerroksen massalattia ehjä, seinien maali- ja mattopinnoitteet ehjät, sisäkatosta puuttuu villalevyjä ja peltipäreitä (kuvat 85 ja 86). Toimenpide-ehdotuksena on alakattojen ummistaminen.

Kuva 85. Villalevyjä puuttuu.

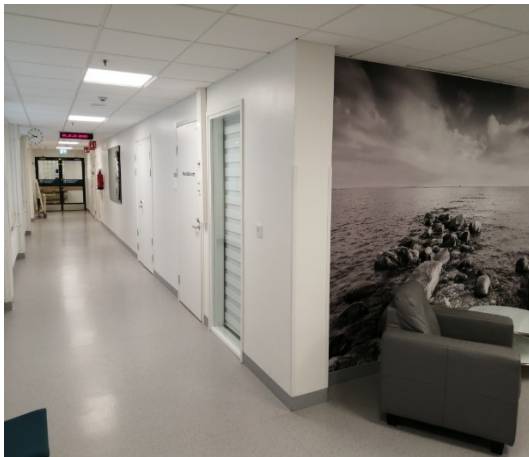
Kuva 87. B1, 1. kerroksen käytävä.

B1-rakennusosan 1.kerroksen tilat remontoitu kauttaaltaan 2018. Toimistojen ja käytävän tilapinnat ovat hyvässä kunnossa (kuva 87). Ei tarvittavia toimenpiteitä. 2.kerroksen tilat remontoitu vuonna 2009. Vastaanottohuoneiden, käytävän ja odotusaulan tilapinnat ovat hyvässä kunnossa (kuva 88). Ei tarvittavia toimenpiteitä.

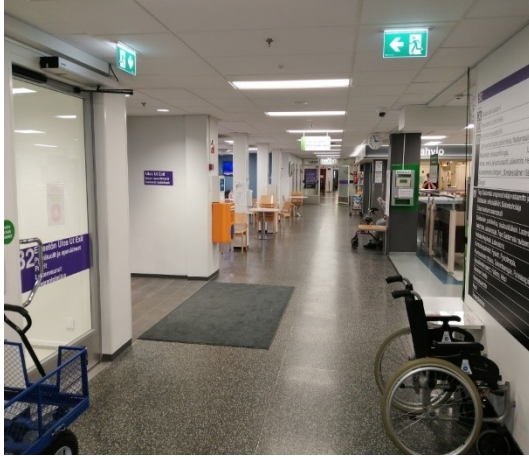
B2-rakennusosan 1.kerroksen pääaula remontoitu täysin 2018 (kuva 89). Laboratorion tilat remontoitu vuonna 2007, odotustilan tilapinnat hyvässä kunnossa (kuva 90). 1.keroksessa ei tarvetta toimenpiteille.

Kuva 89. Remontoitu pääaula.

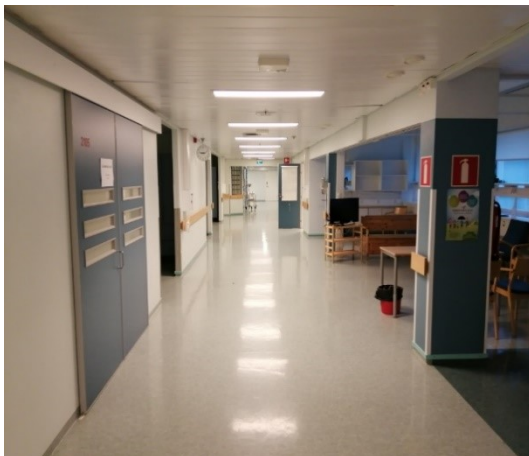
Kuva 91. Poliklinikan käytävä ja odotustila.

2.kerroksen poliklinikan (kuva 91) sekä röntgenin (kuva 92) tiloja remontoitu vuosina 2004 - 2012 sekä pienempi remontti tehty vuonna 2019. Tilapinnat ovat hyvässä kunnossa. Ei tarvetta toimenpiteille.

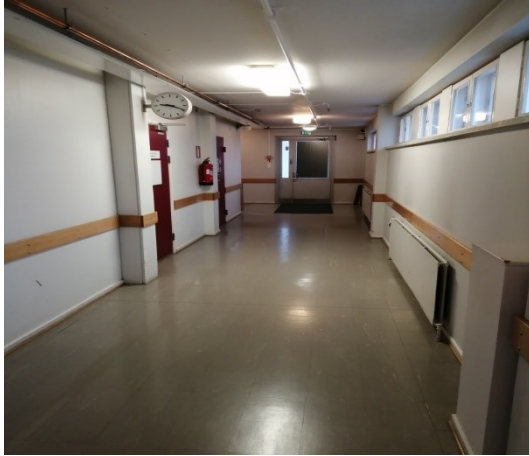
Kuva 93. C1 käytävä.

1.kerroksen verstaatilat, käytävä (kuva 93) ja toimistotila (kuva 94) ovat tyydyttävässä kunnossa.

Seinä- ja lattiapinnoissa paikallisesti kulumaa ja halkeilua. C-rakennusosassa on teknisen henkilökunnan ja sairaalahuollon tiloja. Toimenpide-ehdotuksena on seinä-, lattia- ja kattopinnoissa olevien paikallisten vaurioiden kunnostus.

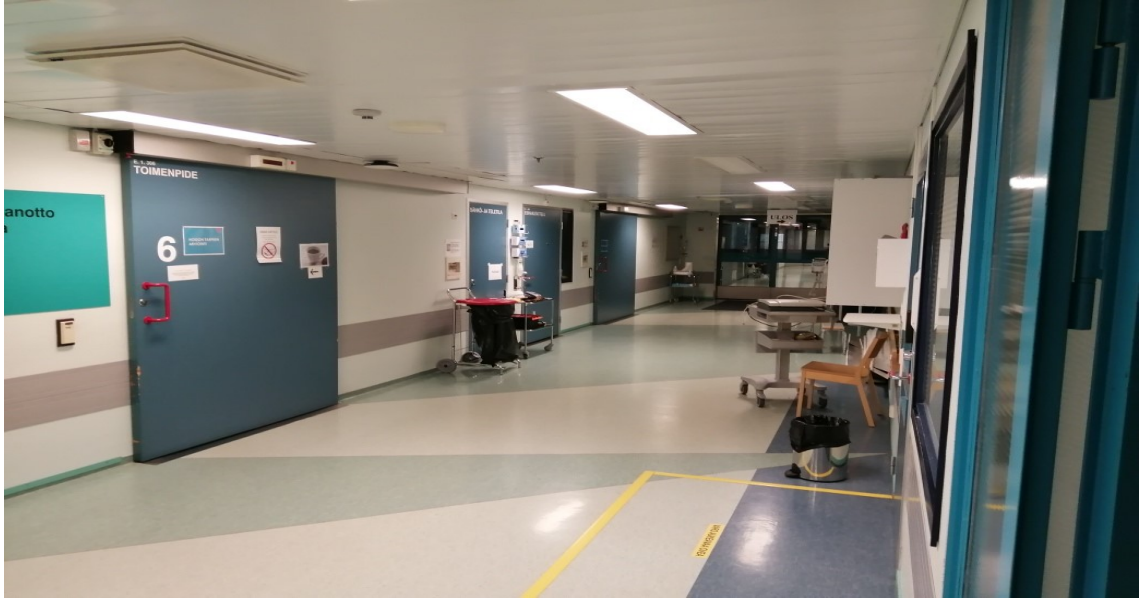
Kuva 95. Kiirevastaanoton käytävä.

1-kerroksen tilat on vuokrattu Sastamalan kaupungille, tiloissa toimii perusterveydenhuollon kiirevastaanotto. Tilapinnat ovat päällisin puolin hyvässä kunnossa (kuva 95), mahdolliset kunnostustarpeet tulevat erillisenä pyyntönä tilojen käyttäjältä. Rakennusosan maanvaraisessa lattiarakenteessa todettu paikallisesti kohonnut pintakosteus. Toimenpide-ehdotuksena on lattian kosteuskartoitus ja tarvittavat korjaustoimenpiteet.

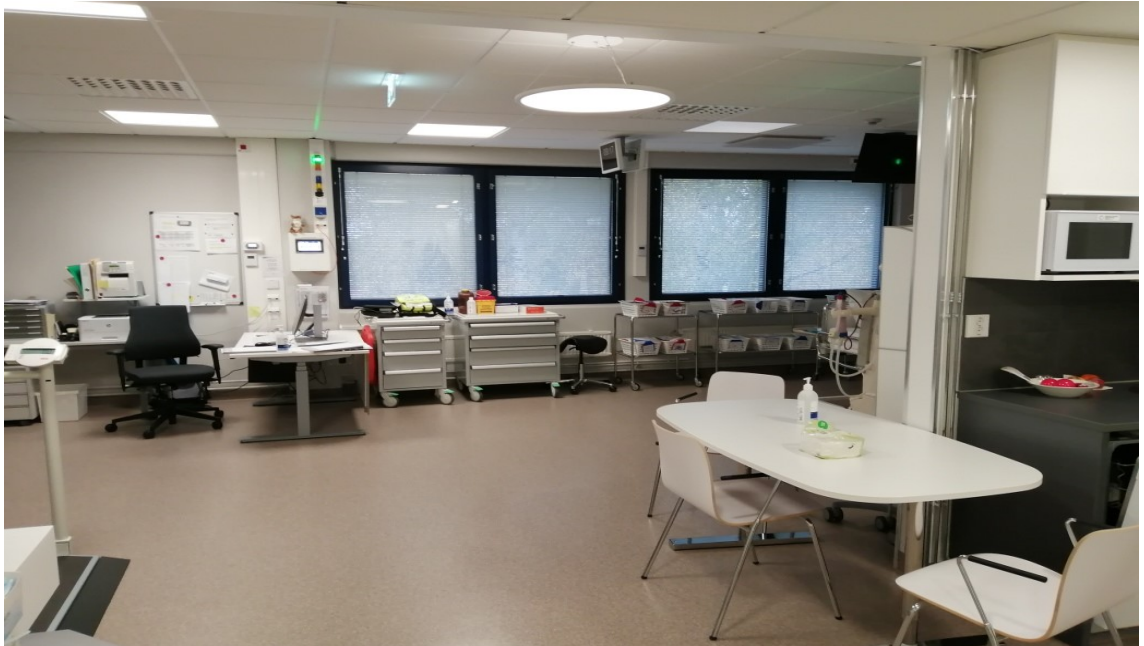
Kuva 96. E2 tilat.

2-kerroksen tilat on remontoitu täysin vuonna 2018. Tilapinnat ovat hyvässä kunnossa (kuva 96). Ei tarvittavia toimenpiteitä.

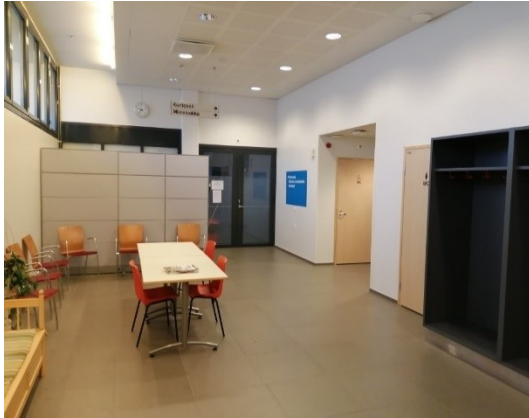
Kuva 97. F0 aulatila.

0.kerroksen aulatilan (kuva 97), liikuntasalin, kuntosalin (kuva 98), koulutustilojen ja käytävien tilapinnat hyvässä kunnossa.

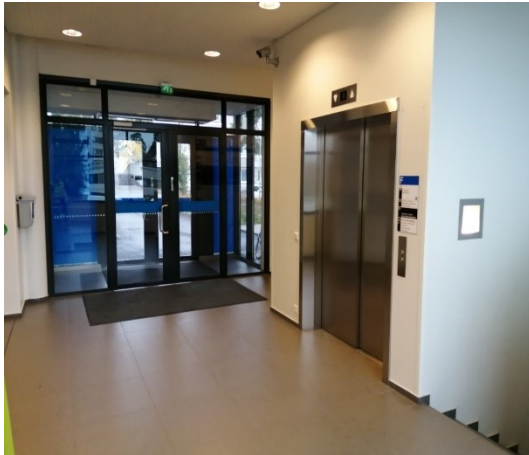
Kuva 101. F1 pääaula.

1.kerroksen potilashuoneet, osastojen yhteistilat (kuva 101) ja käytävien (kuva 102) tilapinnat ovat hyvässä kunnossa. Rakennus on valmistunut 2009, tilat kauttaaltaan hyvässä kunnossa. Toimenpide-ehdotuksena suositellaan potilashuoneiden pesutilojen kosteuskartoitusta.

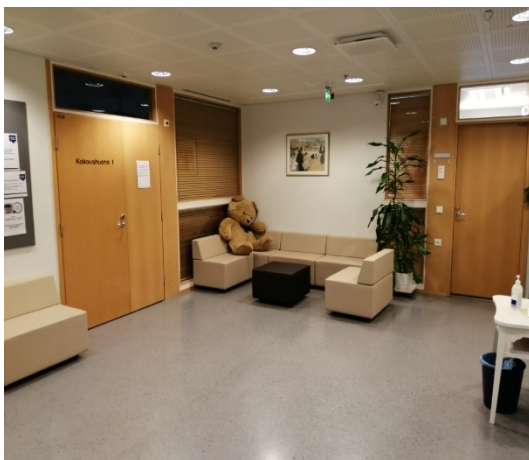
Kuva 103. F2 odotustila.

2.kerroksen vastaanottohuoneiden, odotustilan (kuva 103), kokoushuoneen ja käytävän (kuva 104) tilapinnat ovat hyvässä kunnossa. Rakennus on valmistunut 2009, tilat kauttaaltaan hyvässä kunnossa. Ei tarvittavia toimenpiteitä.
