Valesokkelirakenteisen pientalon kuntoarvio ja perusrannussuunnitelma

OPINNÄYTETYÖ
Marraskuu 2020

Kuntoarvioraportti osana opinnäytetyötä CASE Tiilentie 7

Perusparannussuunnitelma osana opinnäytetyötä

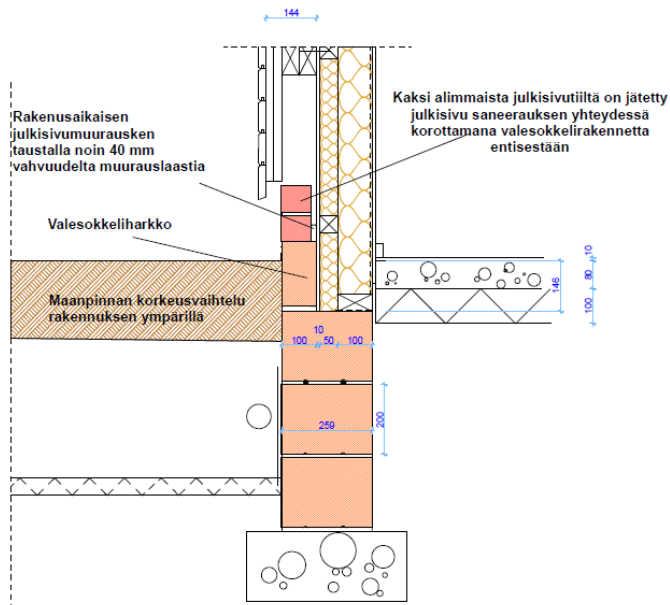
KUVA 2. Kuntoarvioidun kohteen valesokkelirakenne

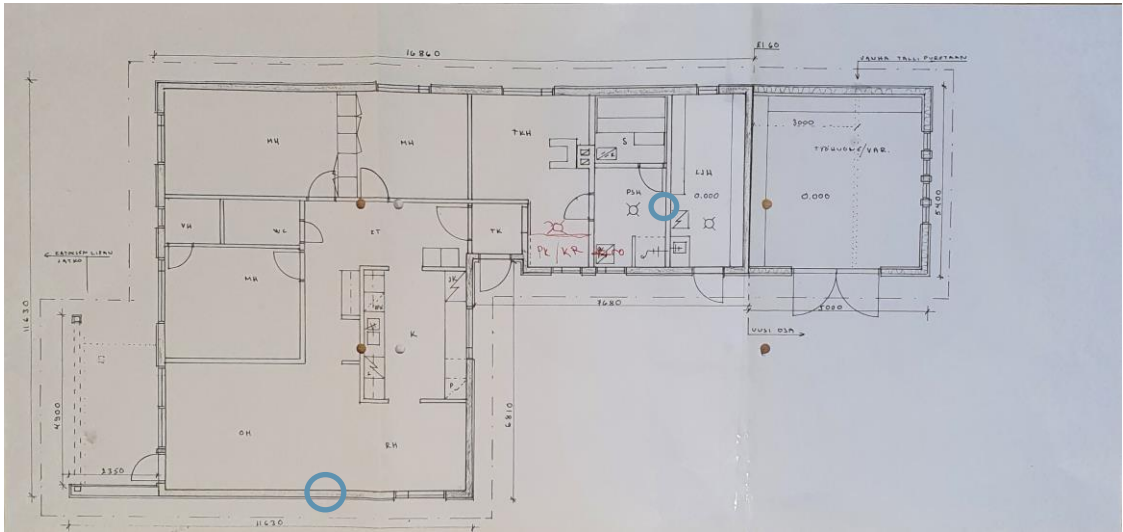
Kuntoarvion kiinteistökierron suoritettiin 21.9. Kuntoarvio suoritettiin ohjeistukseen nähden poikkeuksellisen laajasti. Kuntoarvion yhteydessä suoritettiin valesokkelirakenteen sekä varastotilan ja pesuhuoneen välisen seinän rakennevaus. Rakennevausten yhteydessä todettiin avausten määrä riittäväksi kohteen tilanteen selvittämiseksi perusparannussuunnitelmaa varten. Katso kuva 8.

KUVA 8. Pohjapiirustus Tilentie 7. Rakenneavausten sijainnit.

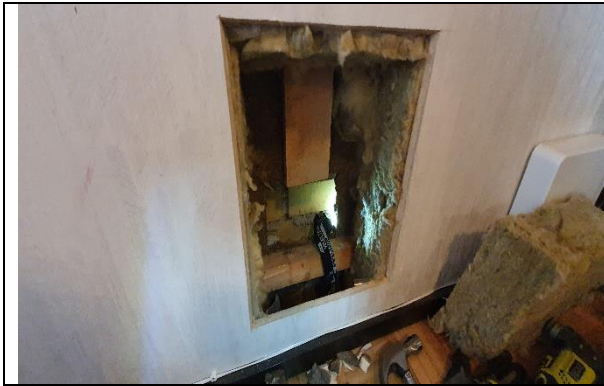
Kuva 7. Ulkoseinän rakenneavaus

- Eristys uusitaan saneerauksen yhteydessä ainakin noin metrin korkeudelta lattianpinnasta mitattuna.
- Valesokkelirakenteen korjaus, katso kohta 3.2.1

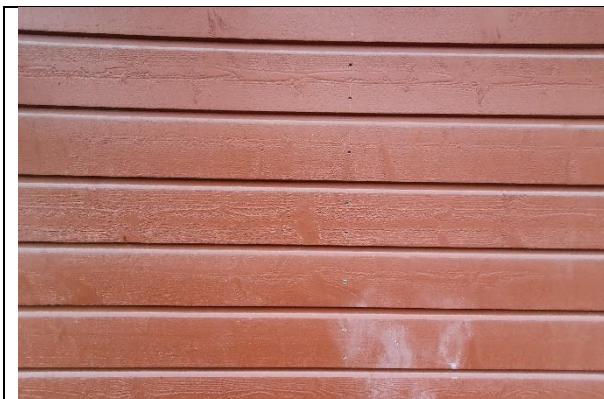
Kuva 9. Paneelipinnat ovat pääosin hyväkuntoisia

Kuntoluokka	3
Toimenpidesuositus	Huoltomaalaus
Ajankohta	2021
Kustannusarvio	800 €

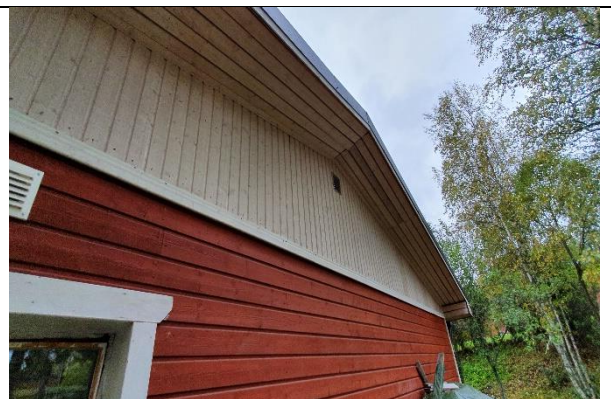
Kuva 10. Päätykolmioiden osalla puupaneelit on asennettu pystysuuntaisesti

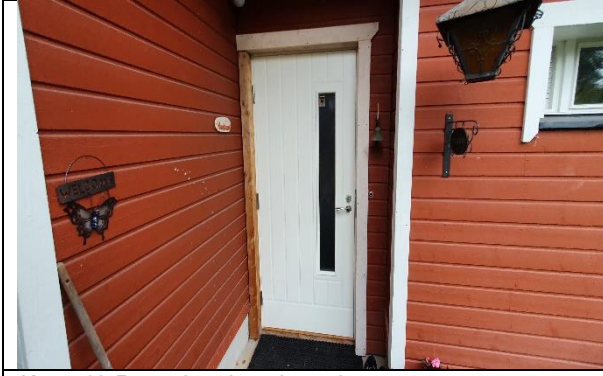
Kuva 13. Pääovi on hyväkuntoinen

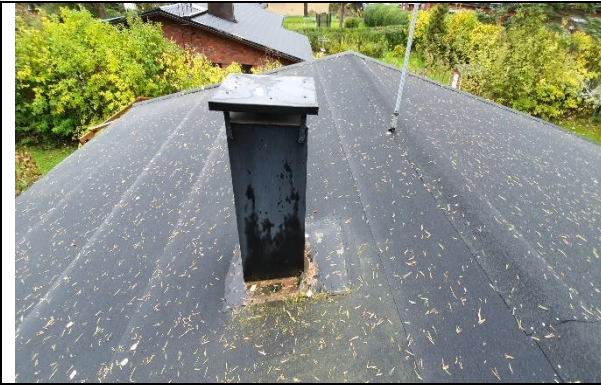
Kuva 15. Liesituulettimen poistoilmahormi

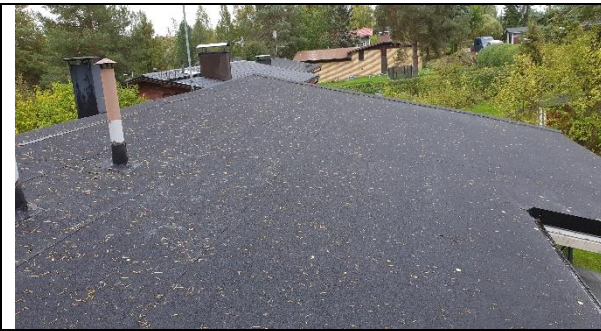
Kuva 17. Yleiskuva vesikatto

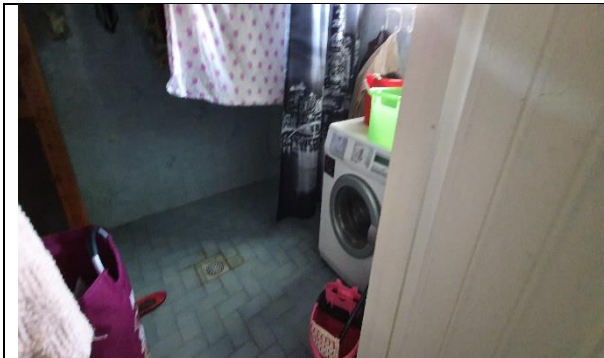
Kuva 19. Pesuhuone, yleiskuva

Kuntoluokka	1
Toimenpidesuositus	Märkätilojen pinta- sekä alusrakenteiden uusiminen
Ajankohta	2021
Kustannusarvio	5500 €

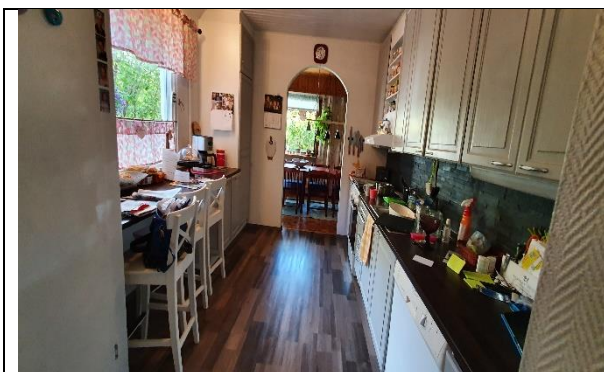
Keittiökalusteiden uusiminen sekä kylmiön poistaminen. Valesokkelirakenteen korjauksen sekä yläpohjan kunnostuksen uusimisen yhteydessä uusitaan tilan pinnat.

Kuva 21. Keittiö, yleiskuva

Kuntoluokka	2
Toimenpidesuositus	Keittiökalusteiden uusiminen sekä kylmiön poistaminen
Ajankohta	2021
Kustannusarvio	9000 €

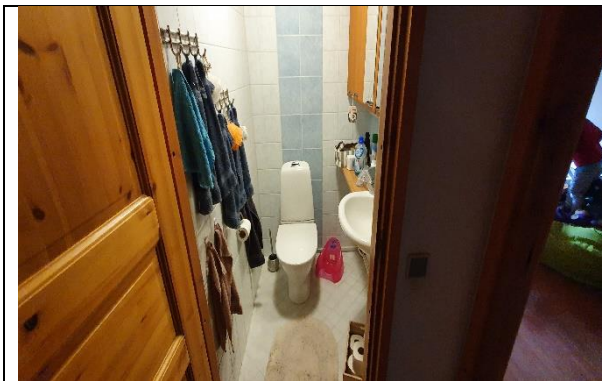
Kuva 23. Wc

Peilikaapin uusiminen.

Kuntoluokka	3
Toimenpidesuositus	Peilikaapin uusiminen
Ajankohta	2021
Kustannusarvio	300

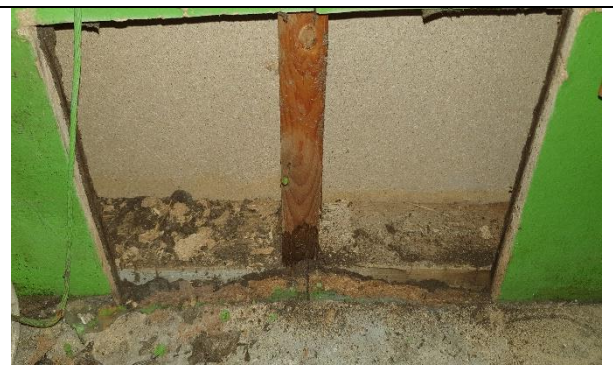
Tekninen tila on täynnä tavaraa ja se suositellaan siivottavaksi laitteiston huollon sekä ylläpidon kannalta. Tilasta avattiin pesuhuoneen vastaista seinää ja todettiin teknisen tilan puoleisen sisäverhouslevyn olevan pahoin kosteusvaurioitunut, johtuen vanhan lämmönsiirtimen vuotovesistä. Pesuhuoneen puolella havaittiin kahi-tiili ja tiiltä vasten oleva lastulevy oli kuiva tarkastettavalla alueella.

Kuva 28. Pesuhuoneen ja varaston välisen seinän avaus.

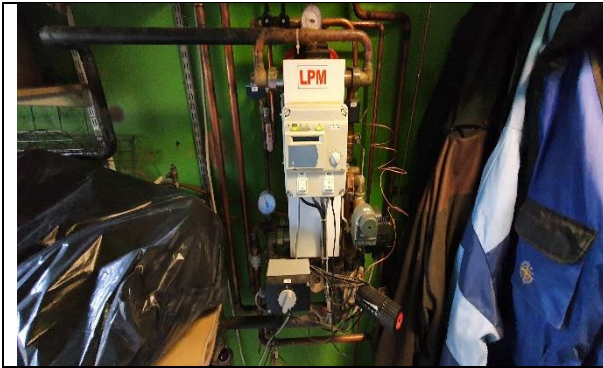
Lämmitysverkoston putkien tekninen käyttöikä rinnastetaan usein rakennuksen kanssa samaan linjaan. Laajemman saneerauksen yhteydessä voidaan asentaa lattialämmitysputket. Ilmalämpöpumpun uusitaan tarvittaessa.

Kuva 25. Kaukolämmön lämmönsiirrin

Kuntoluokka	2
Toimenpidesuositus	Ilmalämpöpumpun uusiminen
Ajankohta	2021
Kustannusarvio, lämmönjaon muutos	4500 €
Kustannusarvio, ilmalämpöpumppu	2000 €

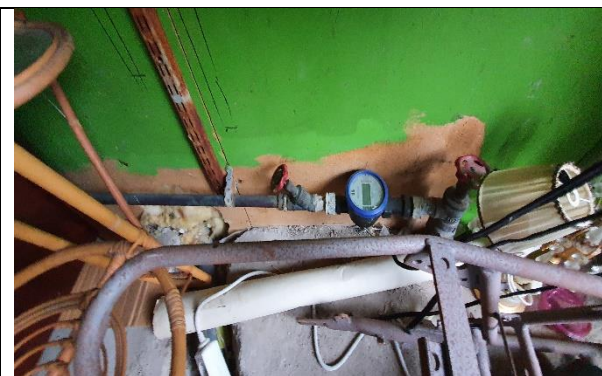
Käyttövesiputkien tekninen käyttöikä on saavutettu ja ne tulee uusia saneerauksen yhteydessä. Mahdollisen lattian uusimisen yhteydessä viemäriputkien kunto tarkistetaan ja uusitaan tarvittaessa

Kuva 27. Vesimittari

Kuntoluokka	2
Toimenpidesuositus	Käyttövesiputkien uusiminen
Ajankohta	2021
Kustannusarvio	3000 €

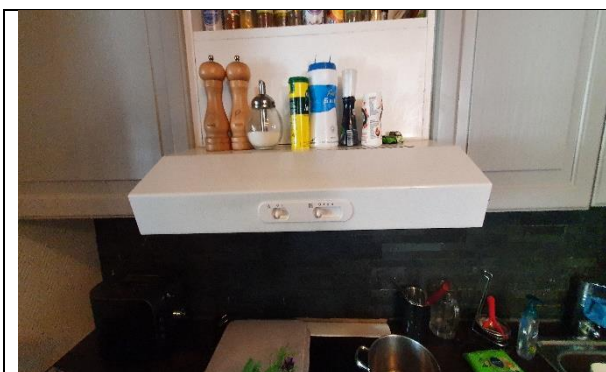
Kuva 30. Liesituuletin

Kuntoluokka	1
Toimenpidesuositus	Liesituulettimen uusiminen
Ajankohta	2021
Kustannusarvio	200 €

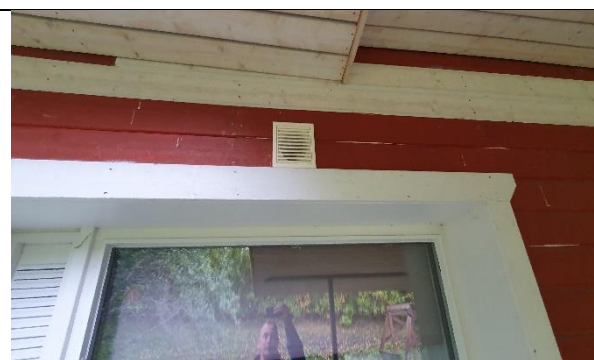
Korvausilmaventtiilien suodattimien säännöllinen puhdistaminen on suositeltavaa.

Kuva 31. Makuutiloihin on asennettu korvausilmaventtiilit ikkunoiden yläpuolelle.

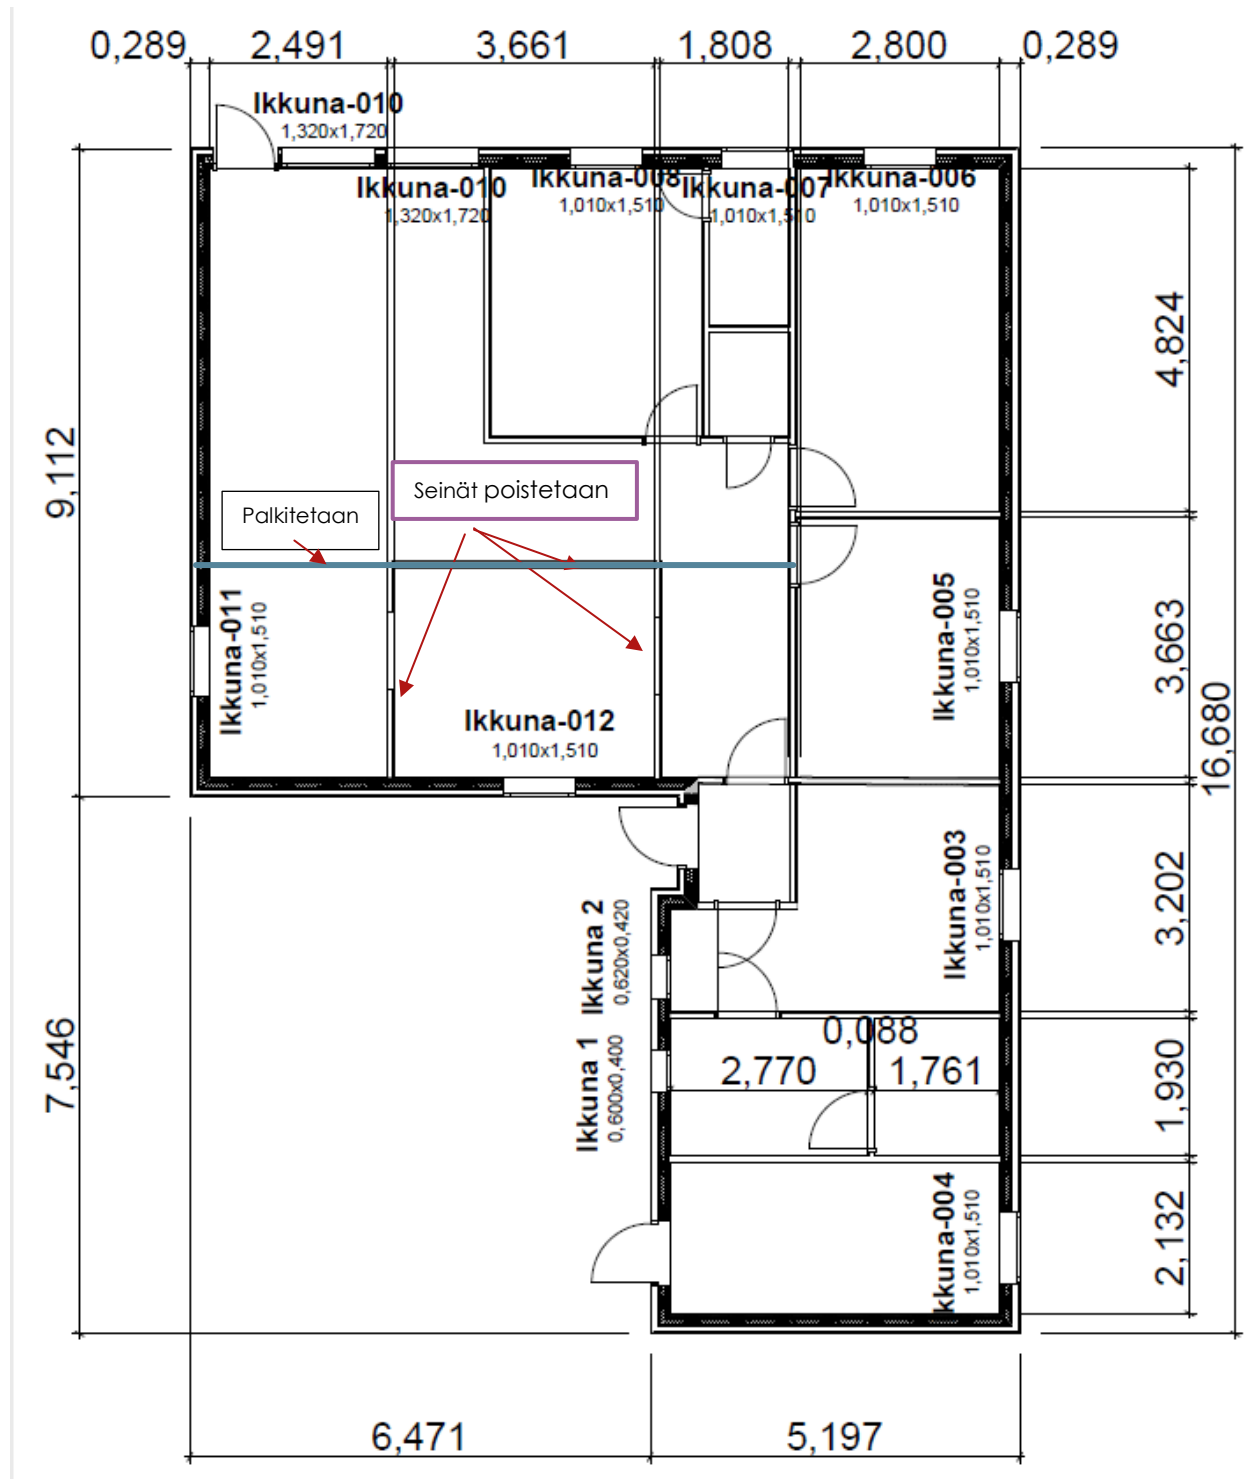
Keittiön väliseinät poistetaan. Katon rajaan asennetaan palkki kuvan mukaisesti. Palkkikoko tarkentuu erillisen laskelman mukaisesti. Kalusteiden nurkkiin asennetaan pilarit palkin alle.

Kuva 3. Pohjakuva mittoineen
