VANHAN HIRSIRAKENNUKSEN KENGITTÄMINEN JA PERUSPARANNUS

Opinnäytetyö
Tekniikka ja liikenne
Rakennus ja yhdyskuntatekniikka
Insinööri (AMK)

2020

Tekijä	Lauri Typpö	Vuosi	2020
Ohjaaja(t)	Juha Vesa		
Toimeksiantaja	Elena Huusko		
Työn nimi	Vanhan hirsirakennuksen kengittäminen ja perusparannus		
Sivu- ja liitesivumäärä	40 + 2

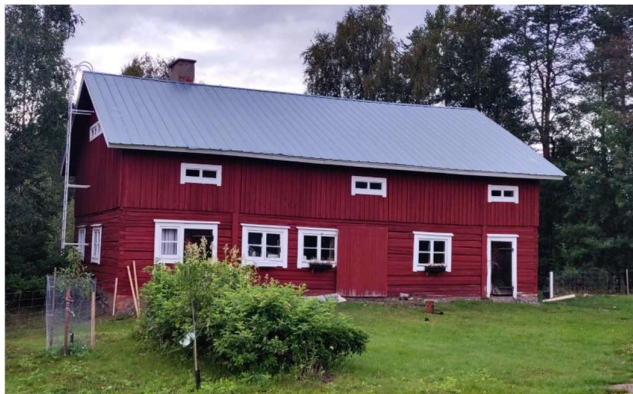
Kuva 14. Esimerkkikohde

Kohteena on noin 1950-luvulla rakennettu hirsirunkoinen talousrakennus (Kuva 14). Rakennus on rakennettu maatalouskäyttöön. Rakennus on osastoitu viiteen osaan. Rakennuksen eteläpäädyssä on pesutilat saunalla ja takkahuone. Rakennuksen keskellä on ollut eläimille tarkoitettua tilaa ja rakennuksen pohjois- päädyssä on varastointi tiloja sekä mahdollisesti eläimille tarkoitettua tilaa. Rakennuksen yläpohjaan on käynti talon päädyistä. Yläpohjassa on tiettävästi kuivatettu heiniä. Ajan saatossa tila on muuntautunut tavaroiden varastointipaikaksi. Rakennuksen takaosassa länsipuolella on kappaletavarasta rakennettu lisäosa, joka on toiminut rakennuksen lantalana (Liite 1). Kohde ei ole ollut vuosiin pääasiassa käytössä, mutta sen maisemallinen arvo on suuri omistajalle sekä lähiseudulla asuville.
