OMAKOTITALON KUNTOARVIO JA KORJAUSSUUNNITELMA

Tekijä	Jan Suomalainen	Vuosi	2020
Ohjaaja(t)	Juha Vesa		
Toimeksiantaja	Juha Suomalainen		
Työn nimi	Omakotitalon kuntoarvio ja korjaussuunnitelma		
Sivu- ja liitesivumäärä	36 + 6

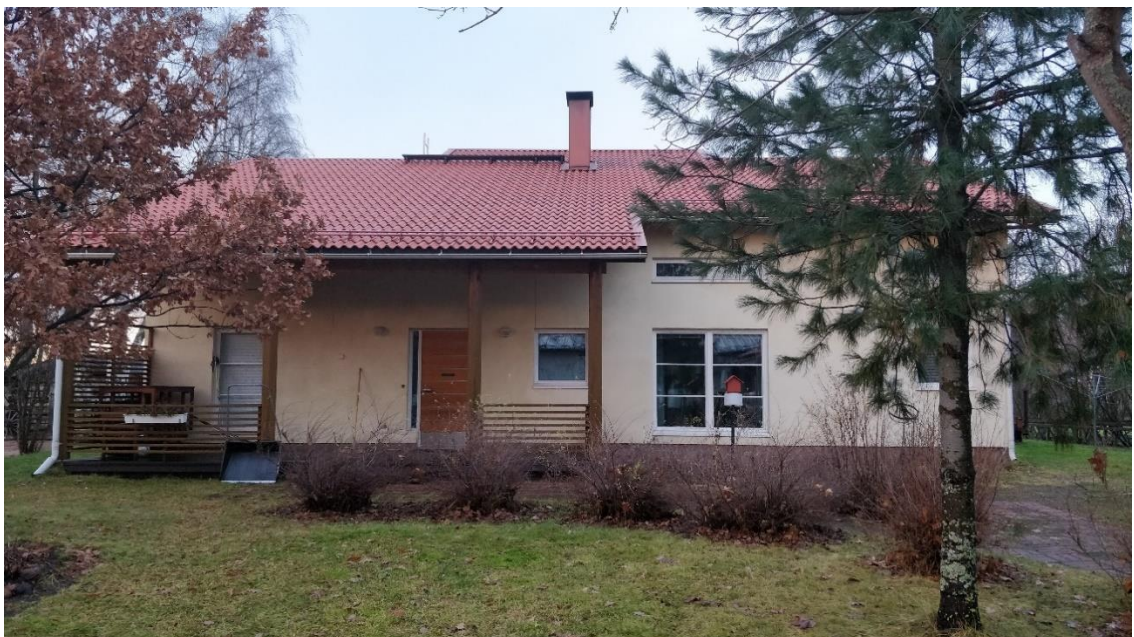
Kuva 1. Kuntoarvioitava kiinteistö

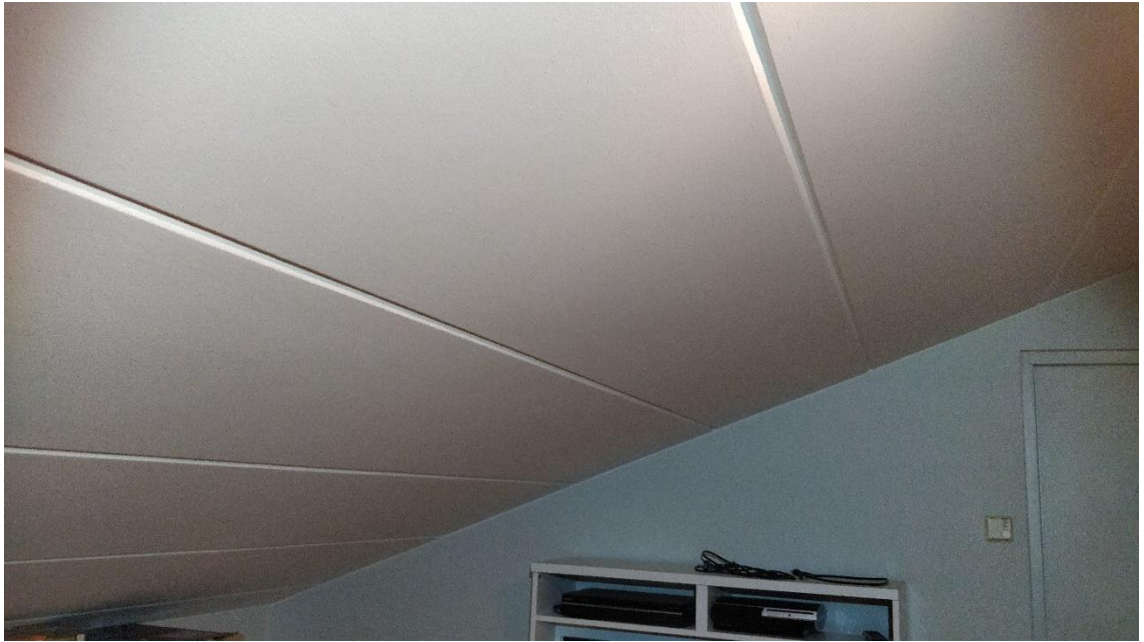
Kuva 5. Yläpohja

Rakenteissa ei havaittu vaurioita. Seinä- ja kattopinnoissa havaittavissa hiushalkeamia. Nokea ja sisäilman epäpuhtauksia kertynyt seinien harkkosaumoihin. Epäpuhtauksien kertymisen syyn löytämiseksi harkkosaumoille suoritettiin pintakosteusmittaus, joka ei antanut eriävää tulosta sauman ja harkon keskikohdan välillä. Sisätiloista suoritettu lämpökuvauus antoi noin yhden celsiusasteen eron harkkosauman ja harkon keskikohdan välille. Harkon keskikohdan lämpötila oli 22°C ja sauman 21.1°C (Kuva 6). Yhden asteen ero todennäköisesti aiheuttaa edellä mainitun reaktion. Maalipinnat ovat alkuperäisiä ja käyttöikänsä päässä. Toimenpiteenä suositellaan talon sisäpuolisten seinä- ja kattopintojen maalausta koko talon alueelta.
