OPINNÄYTETYÖ - AMMATTIKORKEAKOULUTUTKINTO  
TEKNIIKAN JA LIIKENTEEN ALA

# VESIKATTOKARTOITUS

Pohjois-Karjalan keskussairaala ja Honkalampi-keskus

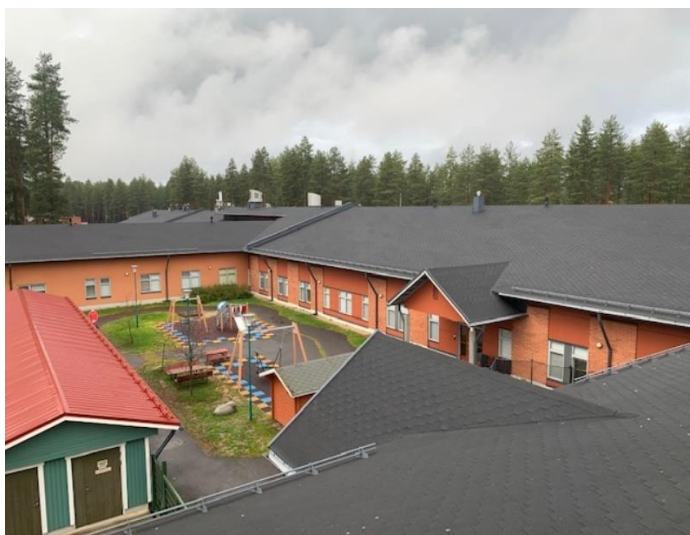
KUVA 15. A-talon bitumikermikate (Termonen 2020)

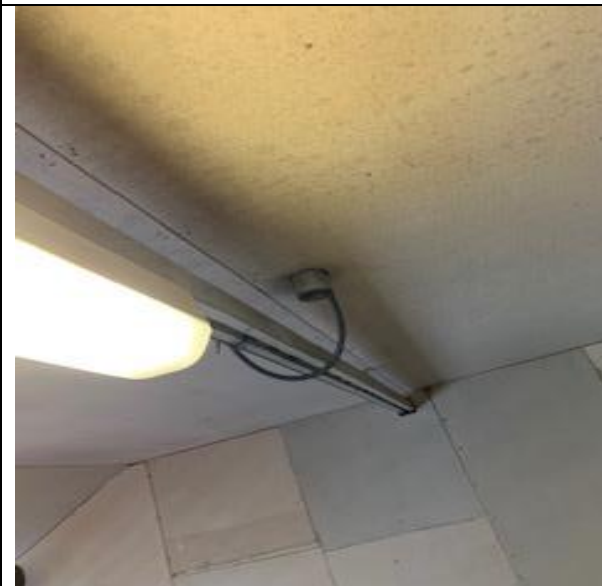
Kuva 3. Havaittu läpiviennin vuotokohta, tiivistykset tarkastettava (Termonen 2020 CC BY-SA)

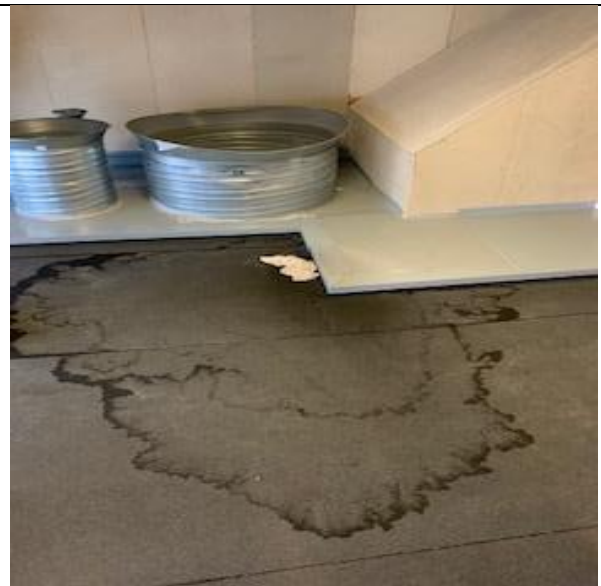
Kuva 4. Läpiviennin vuotokohta tuloilmakammion lattiassa (Termonen 2020 CC BY-SA)

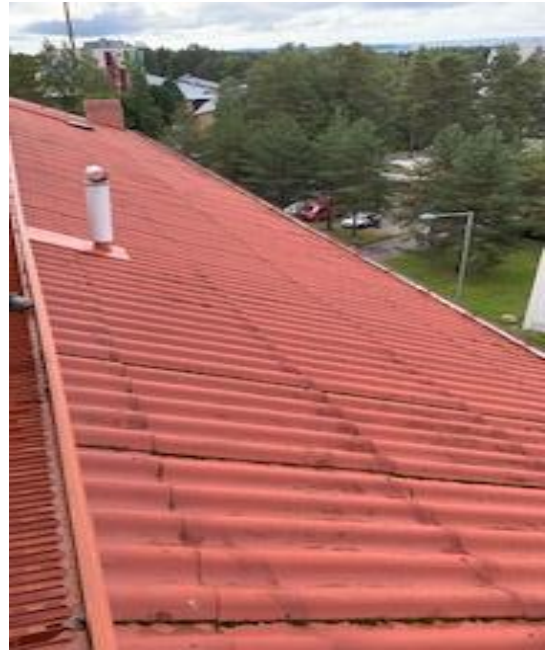
Kuva 7. Varttikatteen kunto ja läpiviennin uusittu pellitys (Termonen 2020 CC BY-SA)

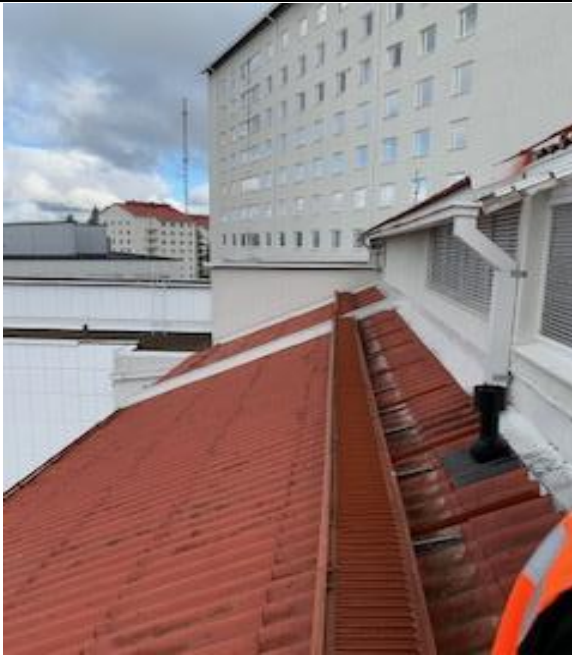
Kuva 8. Vesikatto ja kävelysilta B-rakennuksessa (Termonen 2020 CC BY-SA)

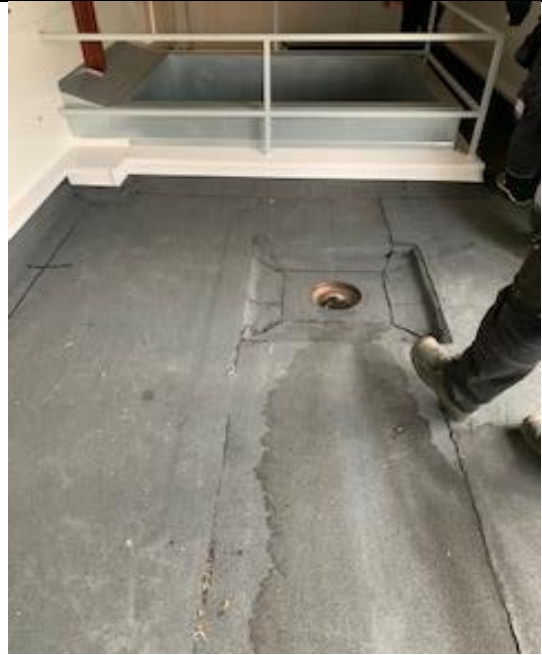
Kuva 9. Vesikattokaivo ullakkotilassa (Termonen 2020 CC BY-SA)

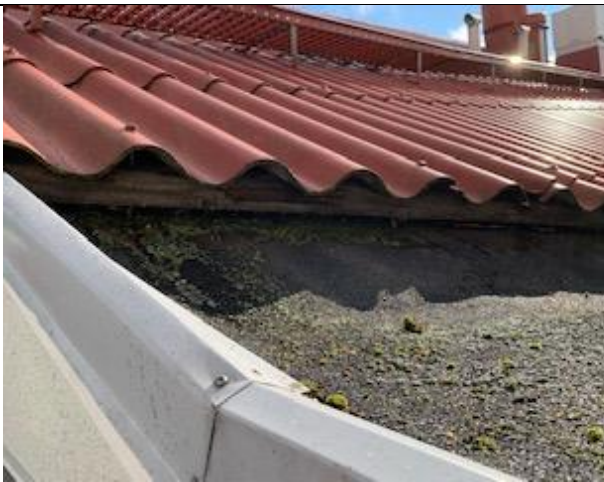
Kuva 12. Alimmissa ruodelaudassa havaittavissa lahoa liitosalueen kohdalla (Termonen 2020 CC BY-SA)

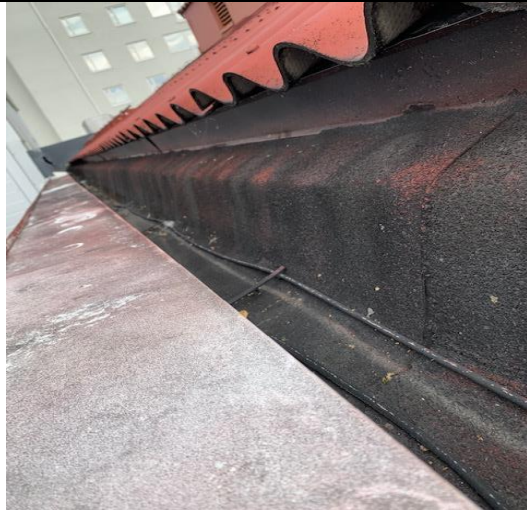
Kuva 20. Sadevesikourujen ja pellityksien pinttymää (Termonen 2020 CC BY-SA)

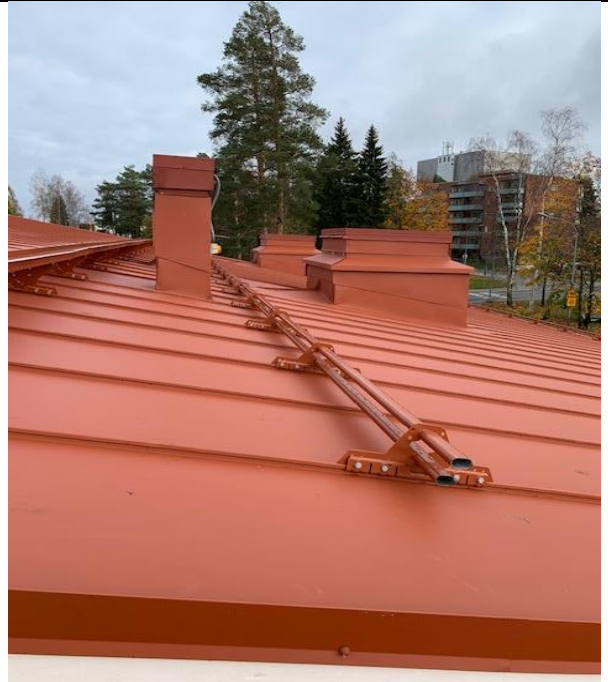
Kuva 26. F-siipi uusitut savunpoistoluukkujen pellitykset (Termonen 2020 CC BY-SA)

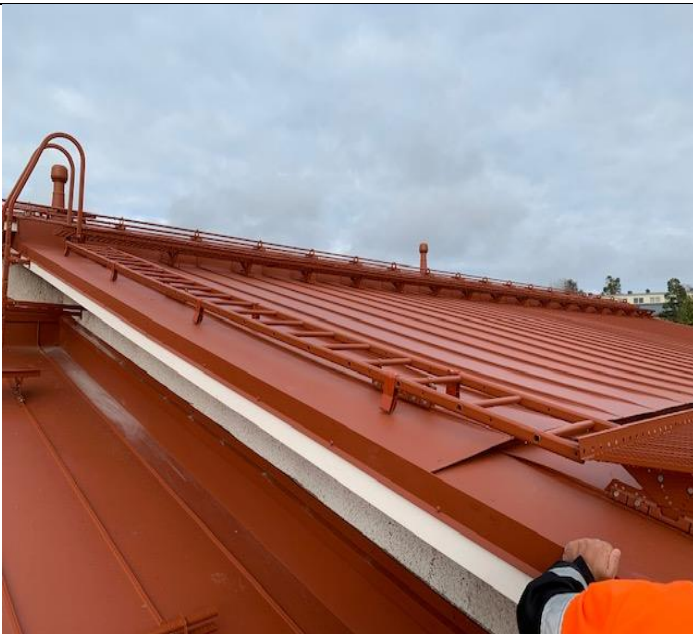
Kuva 27. Uusitut kattoturvatuotteet F-siivellä (Termonen 2020 CC BY-SA)

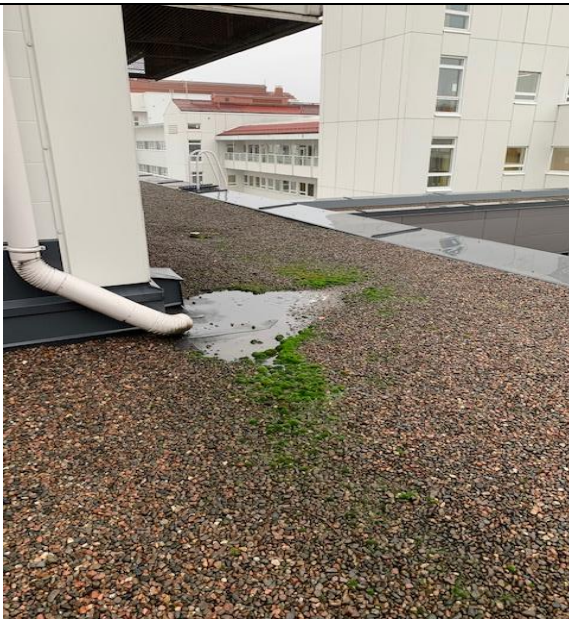
Kuva 32. Vesikaton sammalkertymä ja sadevesien ohjauksen puutteita (Termonen 2020 CC BY-SA)

Harjakattorakenteilta hyväkuntoinen, huopakattorakenteilla sammalkertymä ja sadevesien ohjaus puutteellista. Sadevesien ohjaus toimii rakennuksen ulkopuolella.

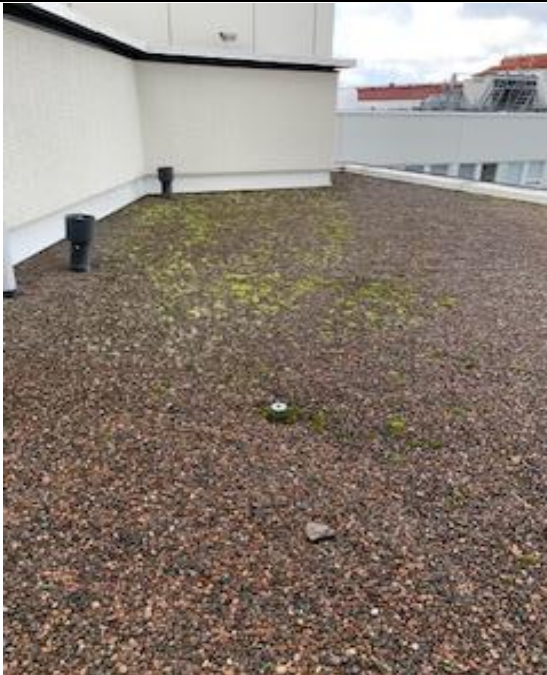
<p><b>Havaintoja</b></p>	<ul style="list-style-type: none"> <li>• Pellitykset ja vesieristeen nostot tehty asianmukai-sella tavalla</li> <li>• Läpivientien tiivistykset kunnossa</li> <li>• Sammalkertymää vesikatteen kevytsorakerroksessa</li> </ul>
<p><b>Korjausehdotukset</b></p>	<ul style="list-style-type: none"> <li>• Vesikattokaivojen puhdistus</li> <li>• Sammalkertymän poisto</li> </ul>

Kuva 40. I-siiven vesikatolla havaittuja sammalkertymiä (Termonen 2020 CC BY-SA)

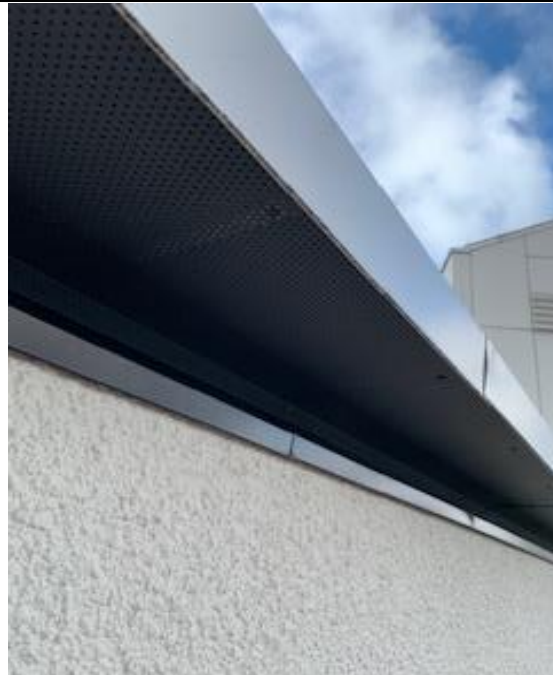
Kuva 41. I-siiven kattopohjan tuuletus toteutettu räystäältä suojaamalla tuuletusrako verkolla (Termonen 2020 CC BY-SA)

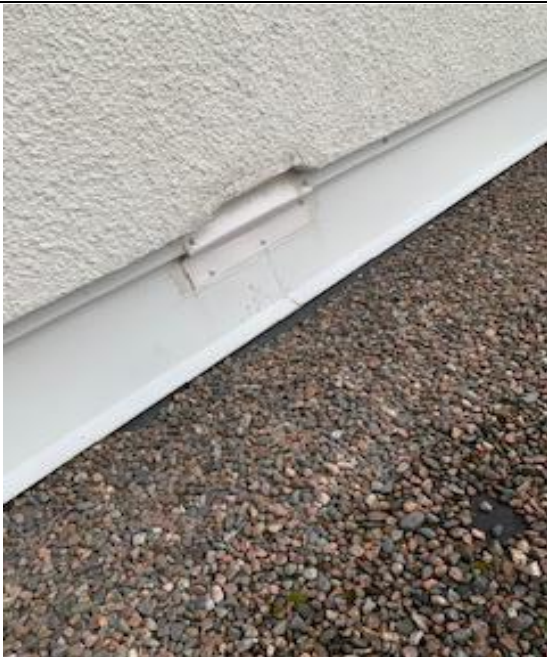
Kuva 42. Vesikaton pellityksiin tehty paikkaus (Termonen 2020 CC BY-SA)

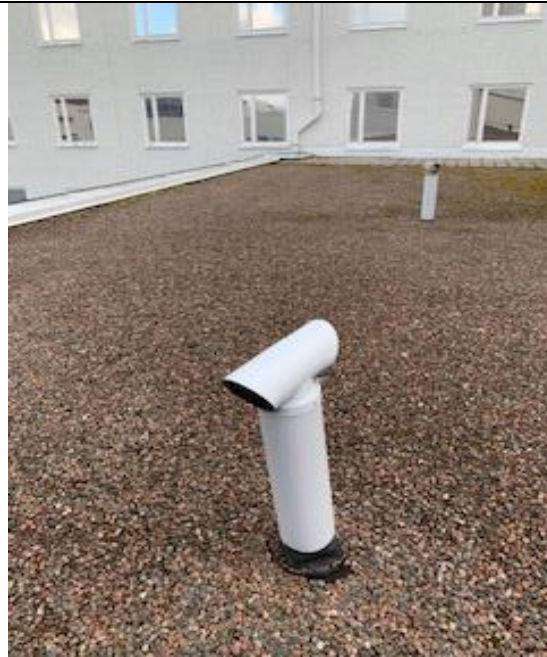
Kuva 43. Tuuletuskanavien tiivistykset tarkastettu (Termonen 2020 CC BY-SA)

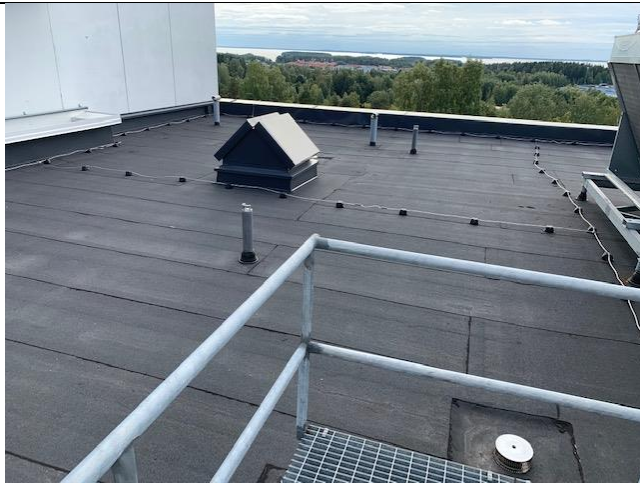
<p><b>Havaintoja</b></p>	<ul style="list-style-type: none"> <li>Rakennuksen katteet ja läpivientien tiivisteet hyväkuntoisia</li> <li>Kesällä 2020 havaittujen vuotojen jälkeiset lisäpellitykset ja tiivistyskorjaukset ovat toimineet, vuodot loppuneet</li> <li>Rakennuksen vesikattojen korkoerot haasteellisia</li> </ul>
<p><b>Korjausehdotukset</b></p>	<ul style="list-style-type: none"> <li>J2 takuuajaiset vuosikatselmukset, jonka jälkeen vuosittainen kuntokartoituskierron takuuajan ylläpitämiseksi</li> <li>J1 ei havaittuja puutteita kattorakenteissa</li> </ul>

Kuva 47. J2/J1-rajapinnan alueella tehty tiivistyskorjauksia havaittujen vuotojen jälkeen kesällä 2020 (Termonen 2020 CC BY-SA)

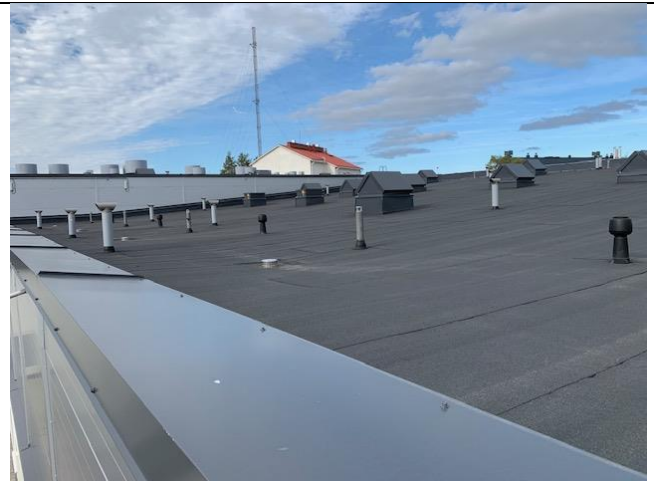
Kuva 48. 70 kpl läpiviennit ja pellitykset tarkastettu silmämääräisesti (Termonen 2020 CC BY-SA)

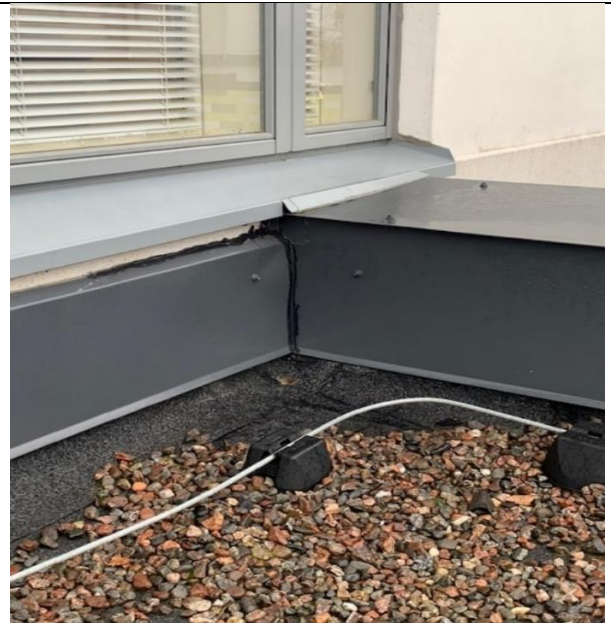
Kuva 56. L-talossa tiivistyskorjattu pellitys (Termonen 2020 CC BY-SA)

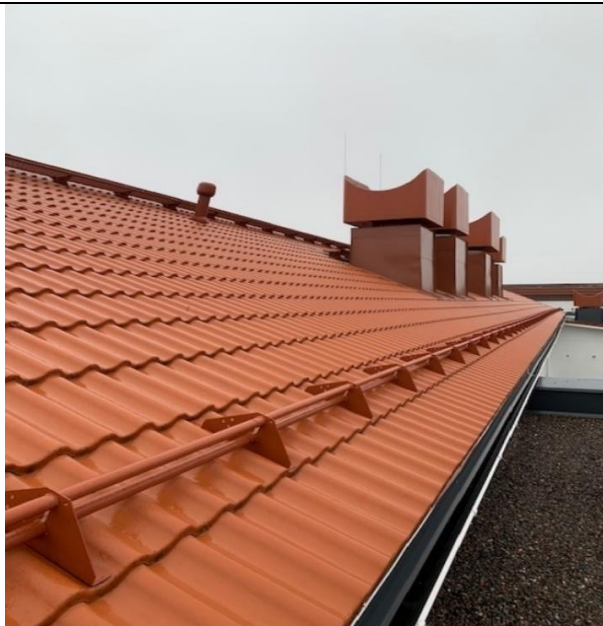
Kuva 57. Tiilikatteet hyväkuntoisia koko rakennuksessa (Termonen 2020 CC BY-SA)

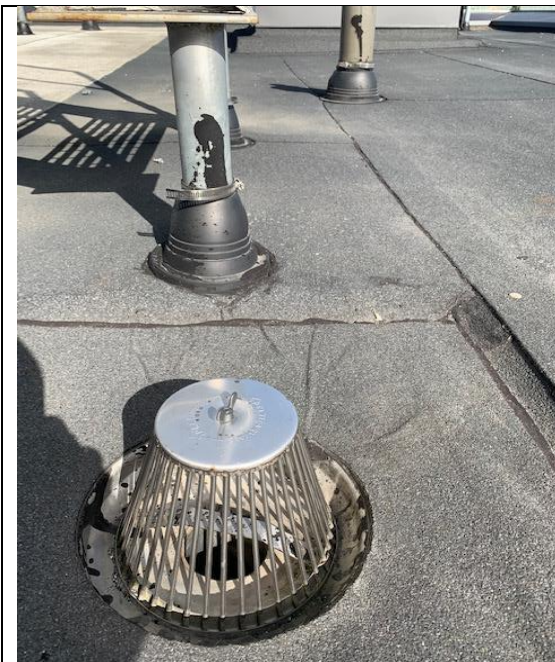
Kuva 60. M-talon kattokaivojen puhtaus tarkastettu (Termonen 2020 CC BY-SA)

<p><b>Havaintoja</b></p>	<ul style="list-style-type: none"> <li>• Katon reunapellitykset kunnossa</li> <li>• Puhtaat vesikattokaivot</li> </ul>
<p><b>Korjausehdotukset</b></p>	<ul style="list-style-type: none"> <li>• Vuosittainen puhtauden tarkistus vesikattokaivojen osalta</li> </ul>

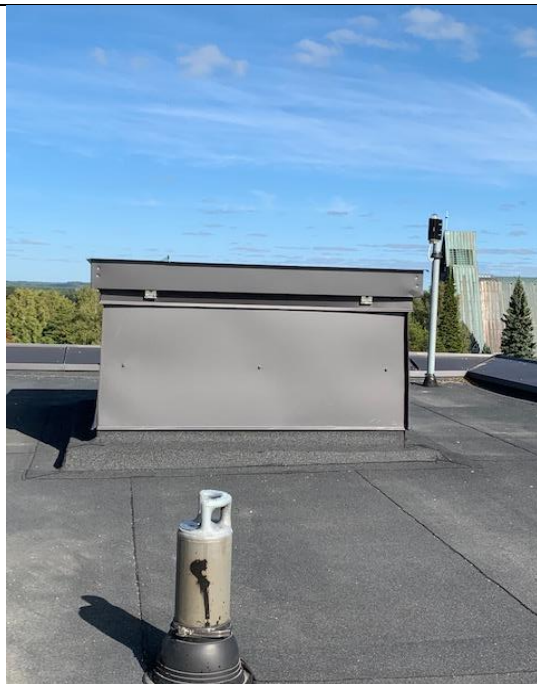
Kuva 62. M-talon pellityksissä, reunanostoissa tai läpiviennin tiivisteissä ei havaittuja vuotokohtia (Termonen 2020 CC BY-SA)

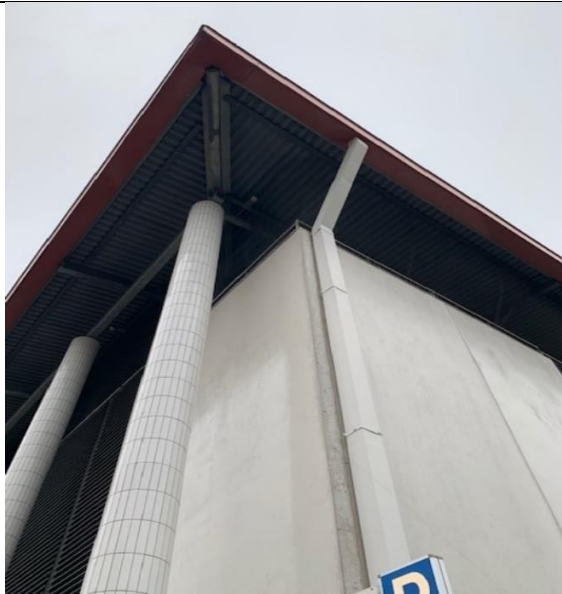
Kuva 67. Sadevesikourussa havaittu ennen syökytorvea tihkuvuotoa vesisateen aikana (Termonen 2020 CC BY-SA)

<p><b>Korjausehdotukset</b></p>	<ul style="list-style-type: none"> <li>• Sadevesikourujen kunto tarkastettava</li> <li>• Sammaleenpoisto katteelta</li> </ul>

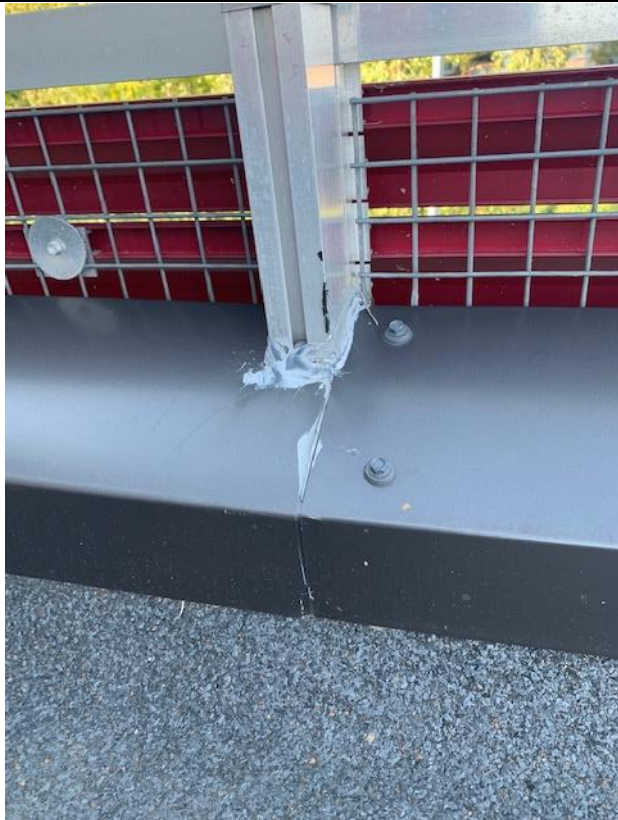
Kuva 70. Pellityksien läpi viedyt julkisivurakenteet tiivistetty massalla tiiviiksi (Termonen 2020 CC BY-SA)

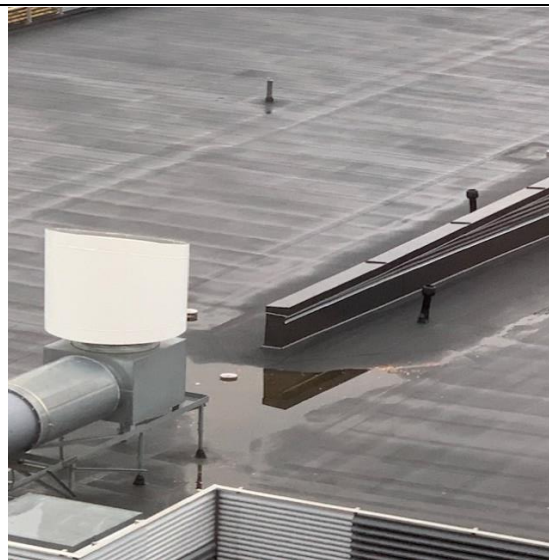
Kuva 73. Katolla havaittu tukkeuma havainnollistamaan vesien kertymistä kaivojen toimimattomuuden vuoksi (Termonen 2020 CC BY-SA)

<p><b>Havaintoja</b></p>	<ul style="list-style-type: none"> <li>• Reunanostot ehjät ja hyvin toteutettu</li> <li>• Katon reunapellitykset kunnossa</li> <li>• Tiivistykset tarkastettu ja kunnossa</li> </ul>
<p><b>Korjausehdotukset</b></p>	<ul style="list-style-type: none"> <li>• Kaivojen puhdistus</li> </ul>

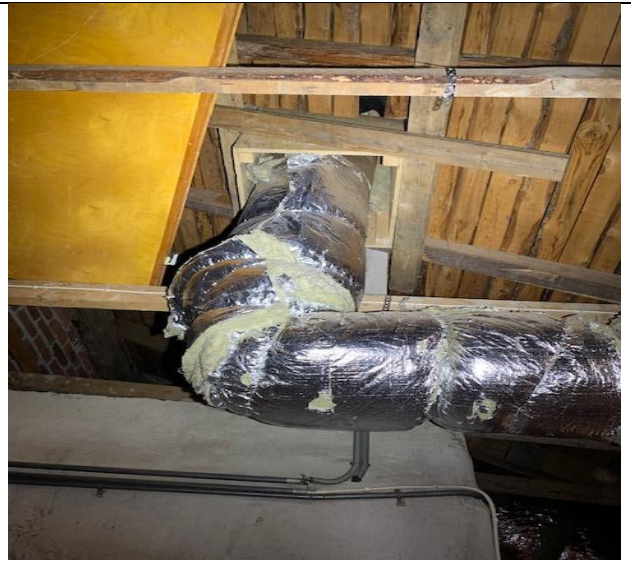
Kuva 76. Läpivienti kattopohjan puolelta, ei havaittuja vuotokoh-tia (Termonen 2020 CC BY-SA)

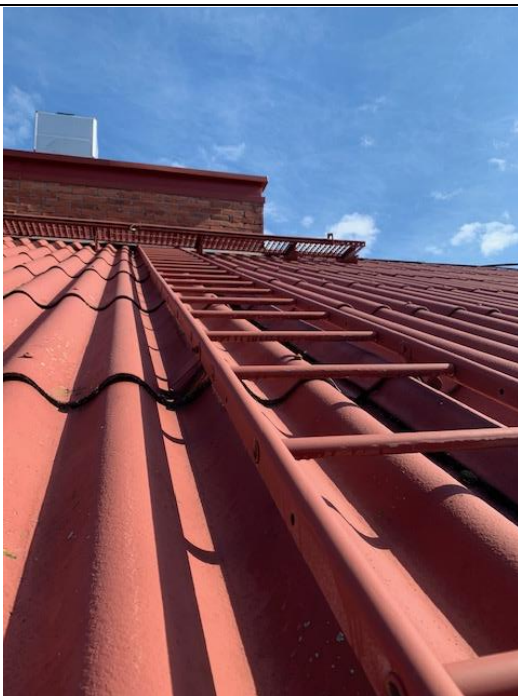
Kuva 77. Kattotikkaat ja kävelysillat hyväkuntoisia (Termonen 2020 CC BY-SA)

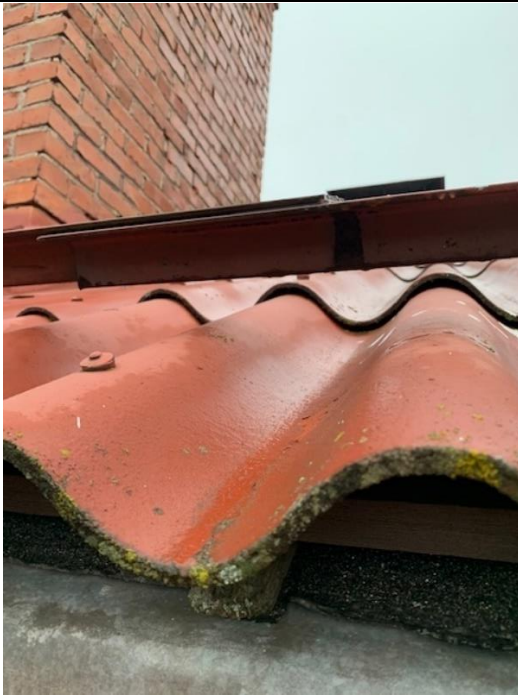
Kuva 80. Katteella havaittu pinnoitteen osittaista pinnoitteen hilseilyä, naulojen tiivisteet kunnossa (Termonen 2020 CC BY-SA)

<p><b>Havainnot</b></p>	<ul style="list-style-type: none"> <li>Varttikatteen pinnoite hilseillyt</li> <li>Katteen naulojen tiivisteet hyväkuntoisia</li> <li>Kattoturvaluotteen hyväkuntoiset</li> </ul>
<p><b>Korjausehdotukset</b></p>	<ul style="list-style-type: none"> <li>Sadevesikourujen puhtauden tarkistus</li> <li>Vesikaton saumakohtien sammalten poisto</li> <li>Katteen pinnoitteen uusiminen</li> </ul>

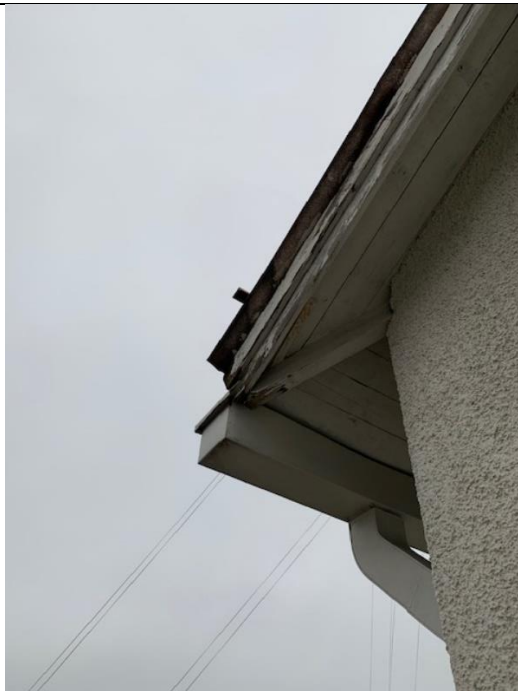
Kuva 82. Räystäällä havaittavissa lahoa 8-talossa (Termonen 2020 CC BY-SA)

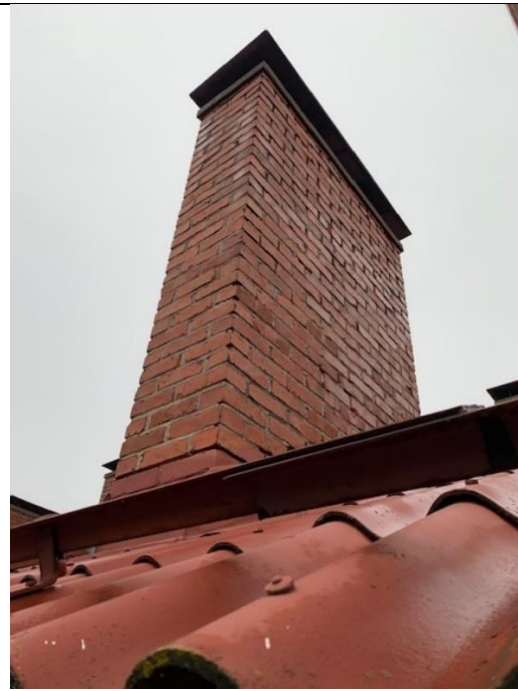
Kuva 83. Piipun pellityksissä ei havaittuja puutteita (Termonen 2020 CC BY-SA)

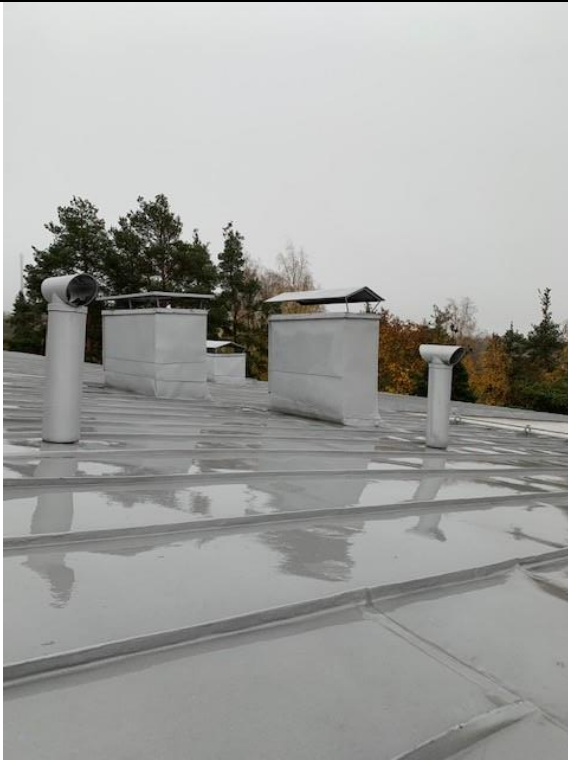
Kuva 85. Pinnoitettu hyväkuntoinen konesaumakatto (Termonen 2020 CC BY-SA)

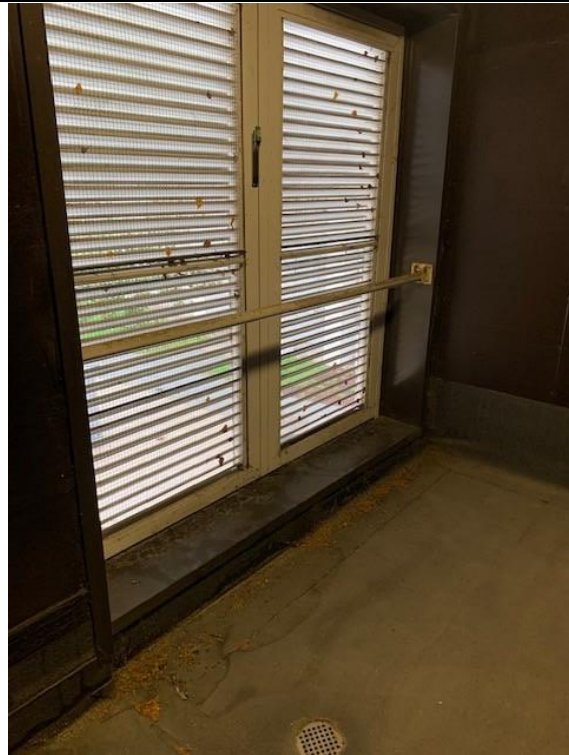
Kuva 86. Tuloilmakammion sisäpuolella huopakattorakenne ja kaadot kairoon päin (Termonen 2020 CC BY-SA)

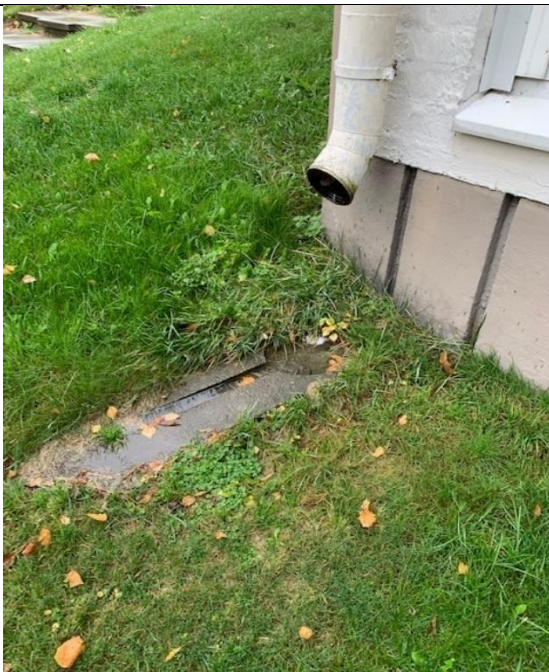
Kuva 87. Sadevesikourujen ohjauksessa havaittu puutteita talon ympärillä (Termonen 2020 CC BY-SA)

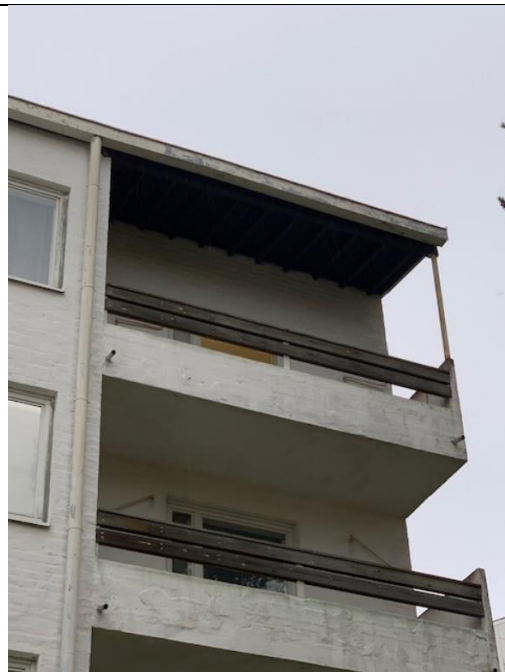
Kuva 88. Sadevesikourujen maali hilseillyt (Termonen 2020 CC BY-SA)

Sadevesien ohjauksessa puutteita, sekä kourujen maali hilseillyt.

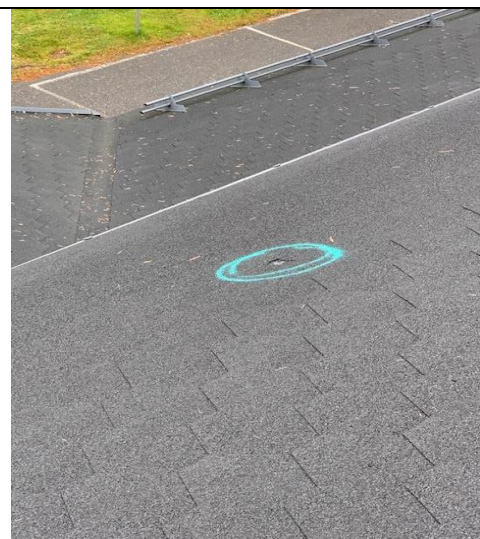
Kuva 4. Havaittu reikä katteessa (Termonen 2020 CC BY-SA)

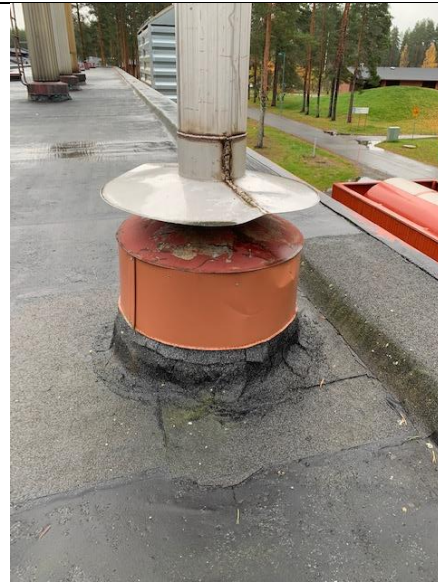
Kuva 7. Läpivientejä käyty paikkaamassa useamman ker-  
ran (Termonen 2020 CC BY-SA)

<p><b>Korjausehdotukset</b></p>	<ul style="list-style-type: none"> <li>• Ilmenevien vuotokohtien tiivistys ja paikkaus</li> <li>• Sadevesien ohjauksen seuraaminen</li> <li>• Kaivojen puhdistaminen</li> </ul>

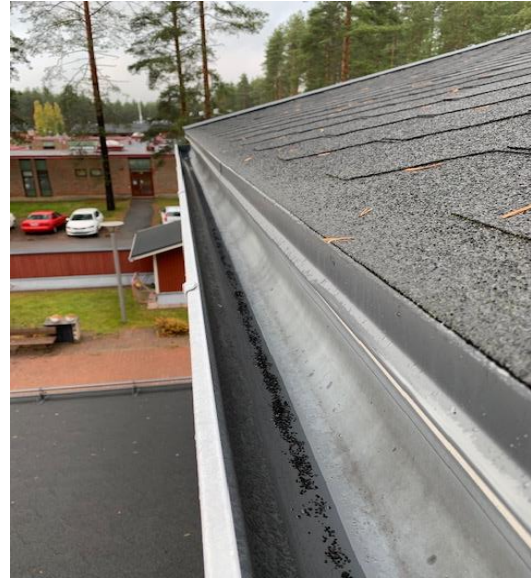
Kuva 12. Sadevesikourujen pohjalla havaittu pieniä määriä huopakatosta irronneita hippuja, jotka eivät estä veden kulua (Termonen 2020 CC BY-SA)

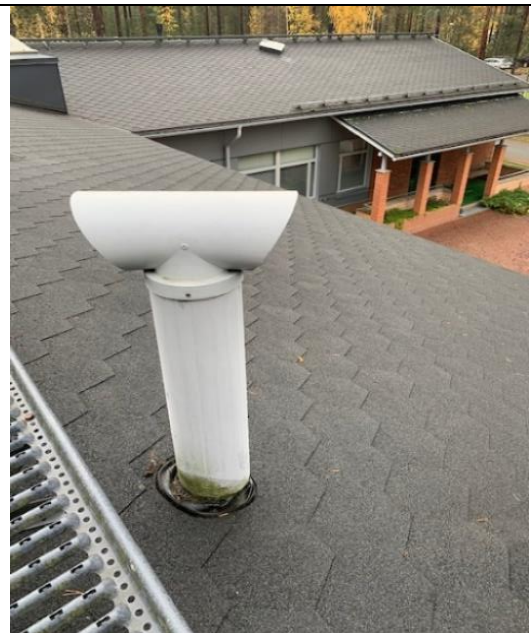
Kuva 13. Läpivientien liitoksissa havaittu sammalkertymää (Termonen 2020 CC BY-SA)

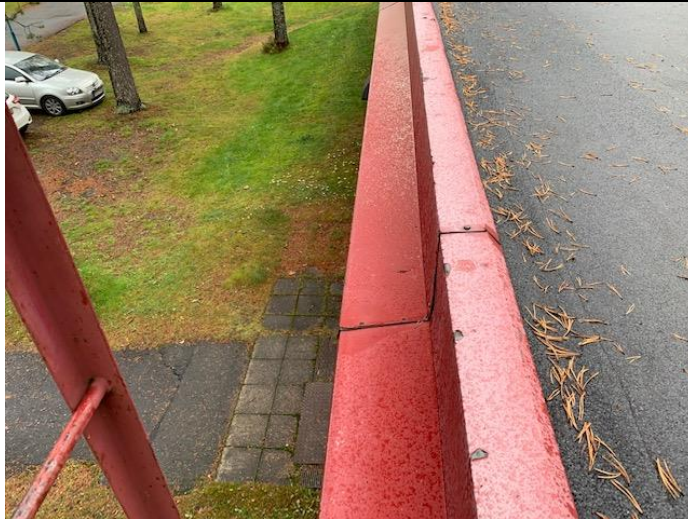
Kuva 15. Reunapellityksien kiinnityksessä havaittu nauhojen puuttumista (Termonen 2020 CC BY-SA)

<p><b>Korjausehdotukset</b></p>	<ul style="list-style-type: none"> <li>• Säännöllinen vesikaton puhdistus lehdistä ja roskista</li> <li>• Pellityksien kiinnityksen tarkastus ja korjaus</li> <li>• Sadevesien ohjauksen seuranta</li> </ul>

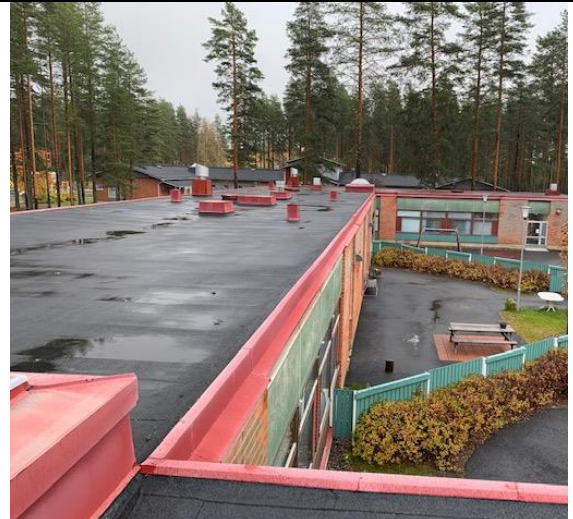
Kuva 16. Katon kallistukset kaivoille päin, mutta vesi seisautuu ajansaatossa painuneisiin monttuihin katolla (Termonen 2020 CC BY-SA)

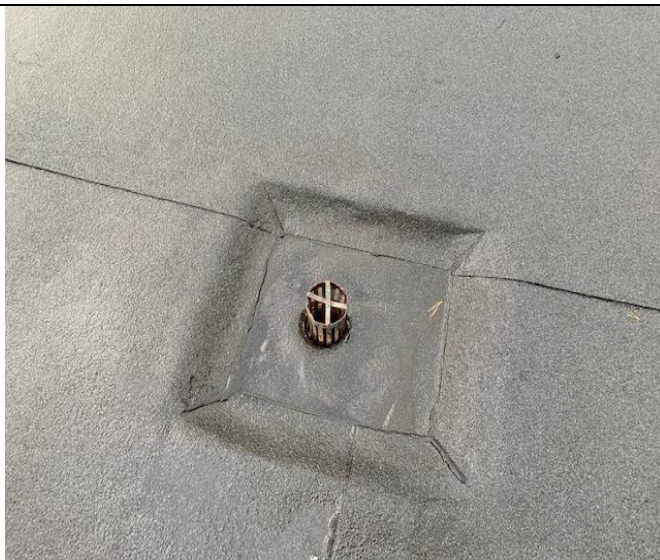
Kuva 17. Kattokaivojen puhtaus tarkastettu (Termonen 2020 CC BY-SA)

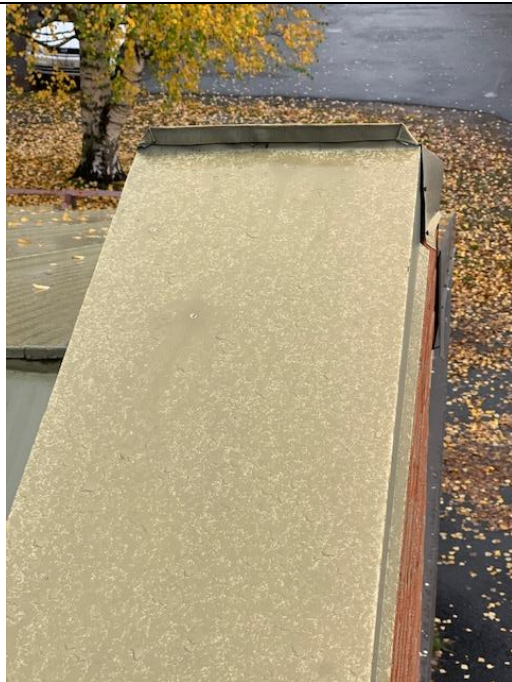
Kuva 22. Reunapellityksissä havaittu naulojen karkailua (Termonen 2020 CC BY-SA)

<p><b>Havainnot</b></p>	<ul style="list-style-type: none"> <li>• Hyväkuntoinen konesaumattu peltikatto, ei maalin hilseilyä</li> <li>• Sadevesien ohjaus toimii</li> <li>• Puset kävelysillat</li> <li>• Lumiesteet uusittu osittain</li> </ul>
<p><b>Korjausehdotukset</b></p>	<ul style="list-style-type: none"> <li>• Kattosiltojen uusiminen</li> <li>• Lumiesteiden yhdenmukaistaminen</li> <li>• Reunapeltien kiinnityksen korjaus</li> </ul>

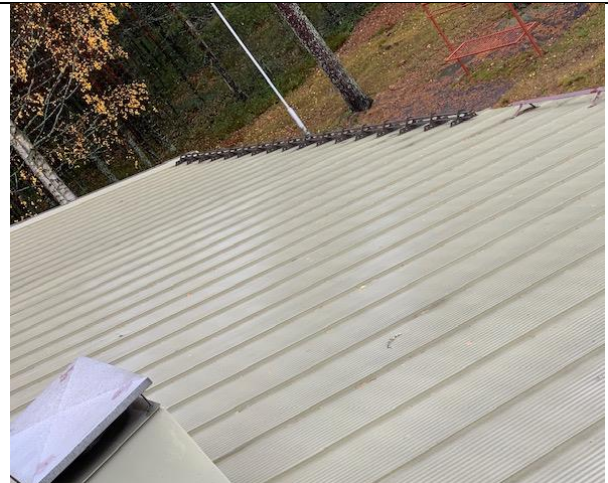
Kuva 26. Lumiesteet uusittu katteelle osittain (Termonen 2020 CC BY-SA)

<p><b>Havainnot</b></p>	<ul style="list-style-type: none"> <li>• Toinen lape vesikatosta uusittu 2014 tulipalon yhteydessä</li> <li>• Kattosillat heikossa kunnossa</li> <li>• Lumiesteet uusittu osittain</li> </ul>
<p><b>Korjausehdotukset</b></p>	<ul style="list-style-type: none"> <li>• Kattosiltojen uusiminen</li> <li>• Vanhan lappeen uusiminen</li> <li>• Lumiesteiden yhdenmukaistaminen</li> </ul>

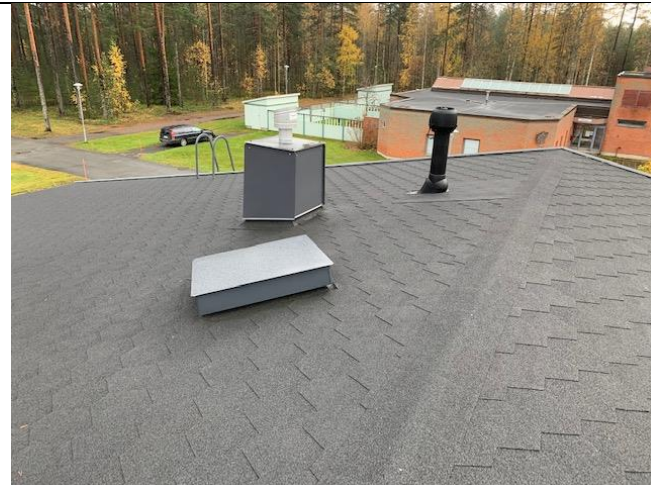
Kuva 30. Läpiviennit toteutettu asianmukaisesti (Termonen 2020 CC BY-SA)

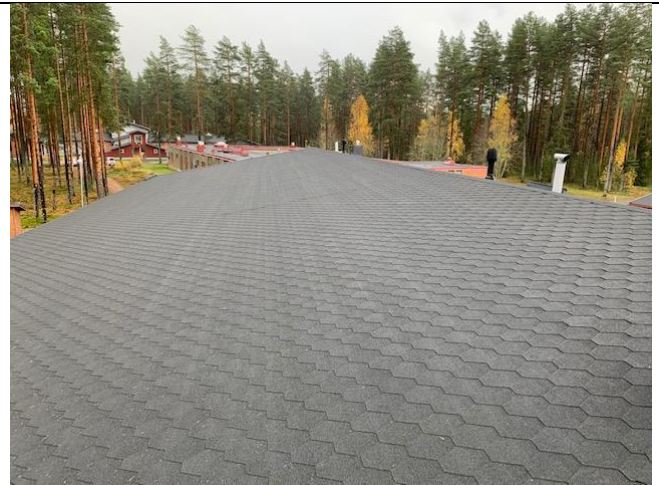
Kuva 31. Pitkien ja matalien lappeiden tuuletusta lisättiin kattopohjassa kesällä 2020 asentamalla poistoilmapuhaltimet (Termonen 2020 CC BY-SA)

<p><b>Havainnot</b></p>	<ul style="list-style-type: none"> <li>• Huopakatto hyväkuntoinen</li> <li>• Pellitykset ja läpivientien tiivistykset kunnossa</li> <li>• Kattoturvatuotteiden kiinnitys kunnossa</li> </ul>
<p><b>Korjausehdotukset</b></p>	<ul style="list-style-type: none"> <li>• Seurataan kattopohjan tuuletuksen riittävyttä</li> </ul>

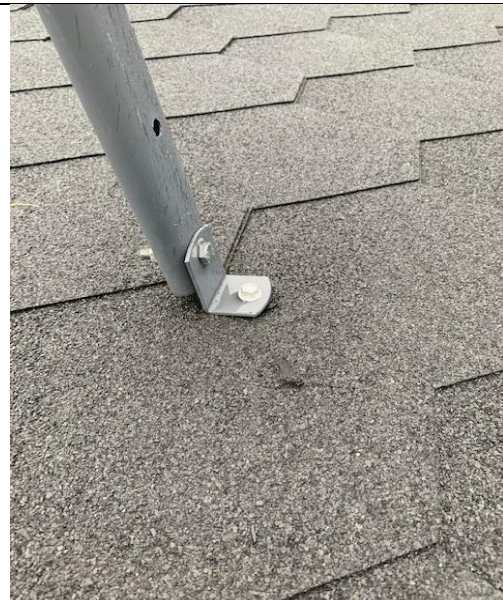
Kuva 33. Kattotikkaiden kiinnityspiste voi olla vuosien päästä vuodon aiheuttaja (Termonen 2020 CC BY-SA)

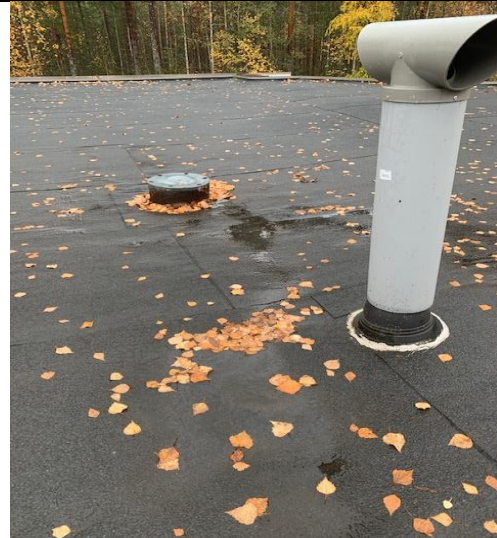
Kuva 36. Kattokaivo tukkeutuneena lehdistä ja läpiviennin lisätiivistys (Termonen 2020 CC BY-SA)

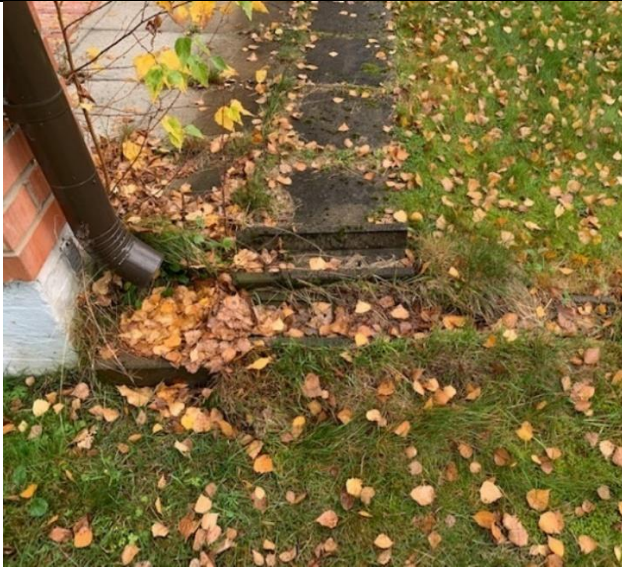
Kuva 40. Sadevesien ohjaus puutteellista M-talon takapihalla (Termonen 2020 CC BY-SA)

<p><b>Havainnot</b></p>	<ul style="list-style-type: none"> <li>• Vesikattoa paikattu</li> <li>• Läpivientien pellitykset kunnossa</li> <li>• Lumiesteitä uusittu osittain</li> <li>• Sadevesien ohjaus puutteellista takapihalla</li> </ul>
<p><b>Korjausehdotukset</b></p>	<ul style="list-style-type: none"> <li>• Lumiesteiden yhdenmukainen uusiminen</li> <li>• Kävelysillat</li> <li>• Loiskekivien uudelleen asennus ja puhdistus sadevesien ohjauksen parantamiseksi</li> </ul>

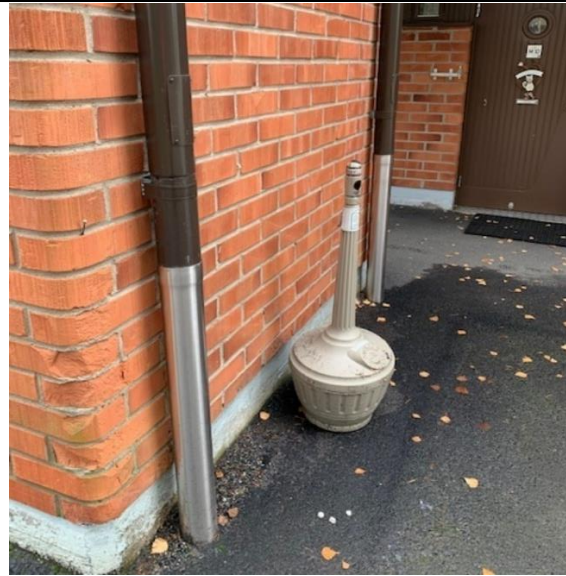
Kuva 41. Etupihan sadevedet ohjautuvat suoraan kaivoihin, mikä vaikeuttaa huoltotoimenpiteiden tekoa kuten puhdistusta (Termonen 2020 CC BY-SA)

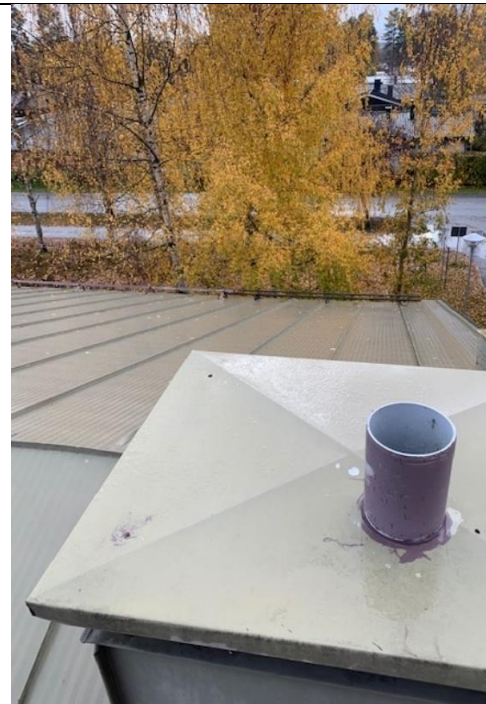
Kuva 43. Vesikaton pellitykset ovat pääosin hyväkuntoisia (Termonen 2020 CC BY-SA)

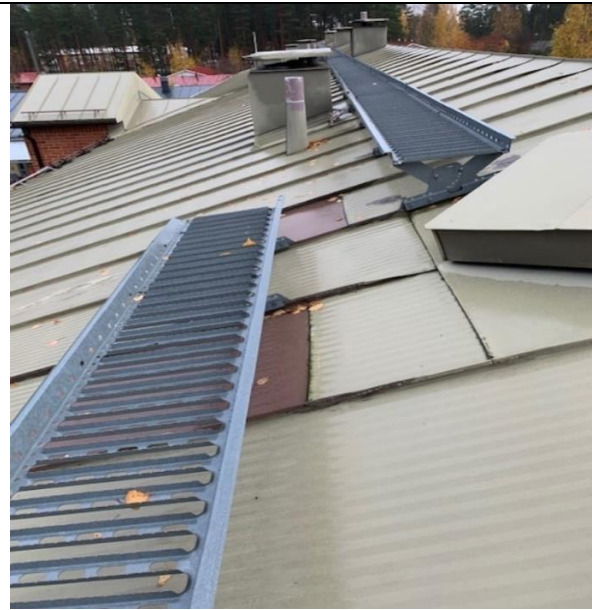
Kuva 46. N-talon kattotikkaat hyväkuntoiset, mutta asennettu vinoon (Termonen 2020 CC BY-SA)

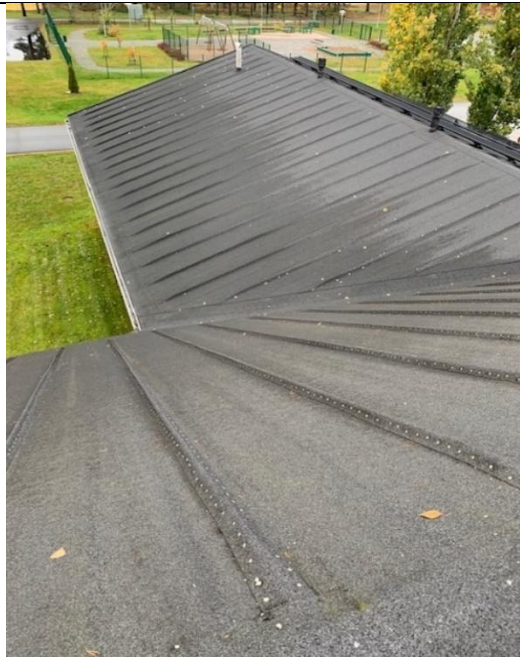
<p><b>Havainnot</b></p>	<ul style="list-style-type: none"> <li>• Katteen naulaus kolmiorimoihin puutteellista, nauvoja irvistää</li> <li>• Pellitykset ja läpiviennit kunnossa</li> <li>• Kattoturvatuotteiden kiinnitys kunnossa</li> <li>• Sadevesikourut puhtaat</li> </ul>
<p><b>Korjausehdotukset</b></p>	<ul style="list-style-type: none"> <li>• Vesikaton peruskorjaus kolmiorimoista johtuvien kiinnitysongelmien kasvaessa</li> </ul>

Kuva 50. Huopakaton kiinnityksessä puutteita, nauhaus kolmiorimaan osittain huonosti kiinni (Termonen 2020 CC BY-SA)

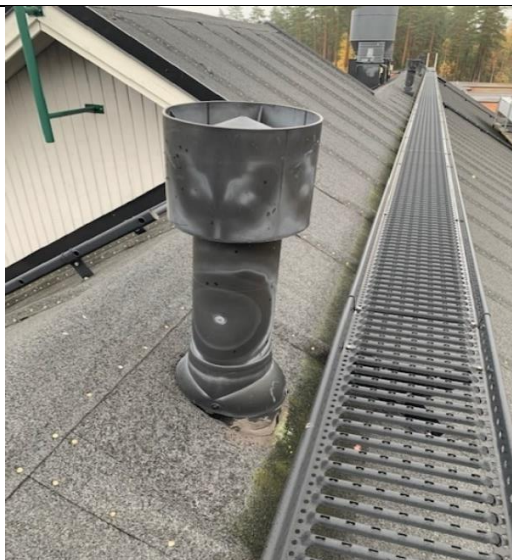
Kuva 52. Läpivientien tiivisteissä ei havaittuja puutteita (Termonen 2020 CC BY-SA)

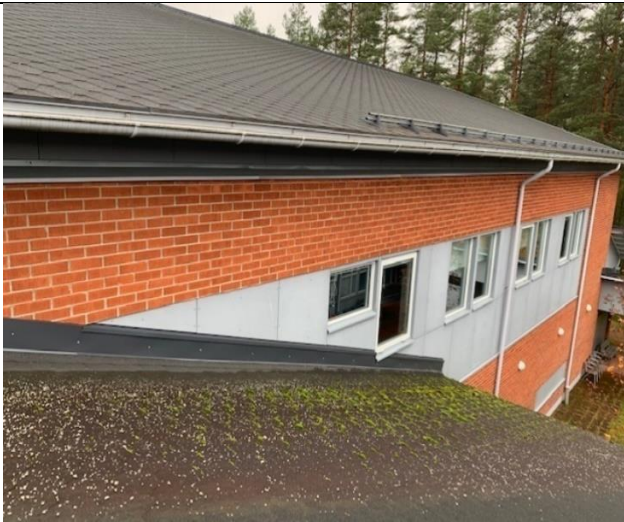
Kuva 55. Liitoskohdassa havaittu sammalkertymää huopakatteella (Termonen 2020 CC BY-SA)

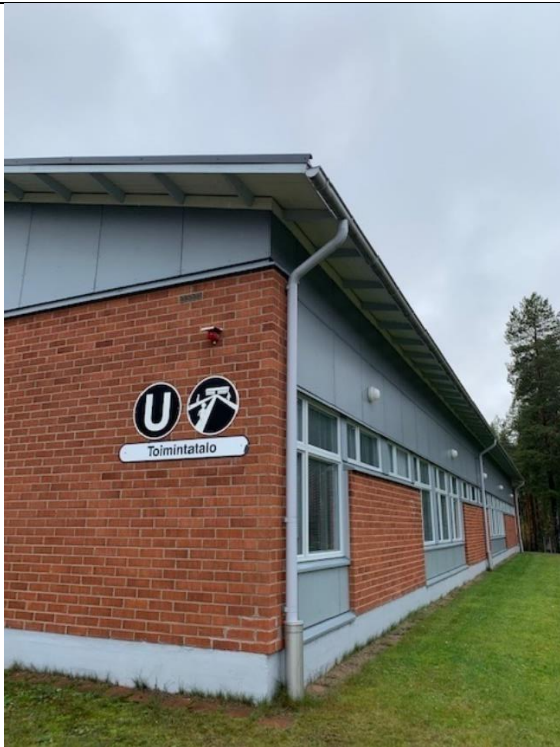
Kuva 57. Sadevedet ohjautuvat suoraan kaivon aiheuttamatta roiskeita perustuksille (Termonen 2020 CC BY-SA)
