OPINNÄYTETYÖ - AMMATTIKORKEAKOULUTUTKINTO  
TEKNIIKAN JA LIIKENTEEN ALA

# KESÄASUNNON KUNTOARVIO, ALAPOHJAN KUNTOTUTKIMUS JA KORJAUSSUUNNITELMA

TEKIJÄ/T: Ilari Tolvanen

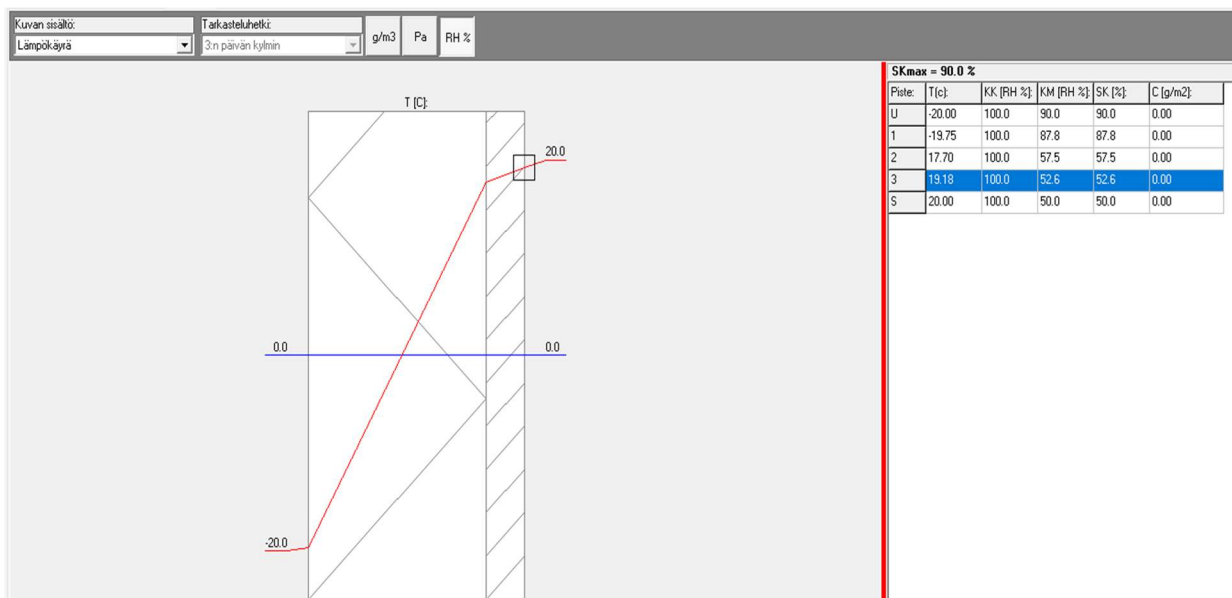
Kuva 11. Lämpötilakäyrä Dof-lämpö (Ilari Tolvanen 2020-11-15)

Tarkastelua on suoritettu molemmilla rakenteilla. Ensimmäisen rakenteen U-arvoksi ohjelmalla saa-daan 0,158. Rakenne ei luo sellaisia rakenteellisia olosuhteita edes kylmimmälläkään tarkastelujak-solla, että kosteus pääsisi tiivistymään rakenteeseen. Rakenneratkaisu on siis toimiva pelkästään ke-säasuttavassa kesäasunnossa, mutta myös ympärivuotisessa käytössä olevassa loma-asunnossa. (kuva 11,12)

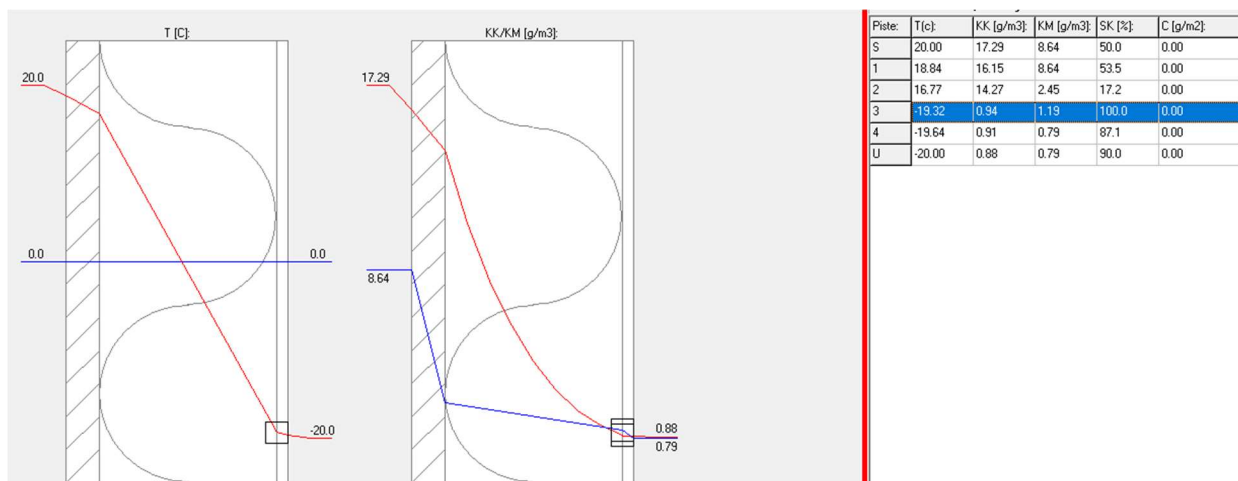
Kuva 13. Joutsenmerkki tuotteiden lämpö- ja kosteuskäyrä. (Ilari Tolvanen 2020-11-15)

Toinen rakenne tarkasteltiin myös ohjelmalla ja sillä ajettiin samat ohjelman alkuperäiset tarkastelu-  
hetket. Rakenteen U-arvoksi saatiin 0,223. Rakenteessa kosteudentiivistymisen riski on rakenteen  
ulkopinnassa kaikkein kylmimmillä keleillä. Tämä ei kuitenkaan aiheuta minkäänlaista ongelmaa,  
koska asunto on vain kesäkäytössä ja yksittäisinä käyttökertoina talvellaakin kosteuden tuotto raken-  
nuksessa on lähes olematon. Tosin sitä lisää talvella lämmitys, erityisesti takan lämmitys. Rakenne  
on kaikesta huolimatta toimiva ja lisäeristys parantaa rakennuksen energiatehokkuutta. (kuva 13.)

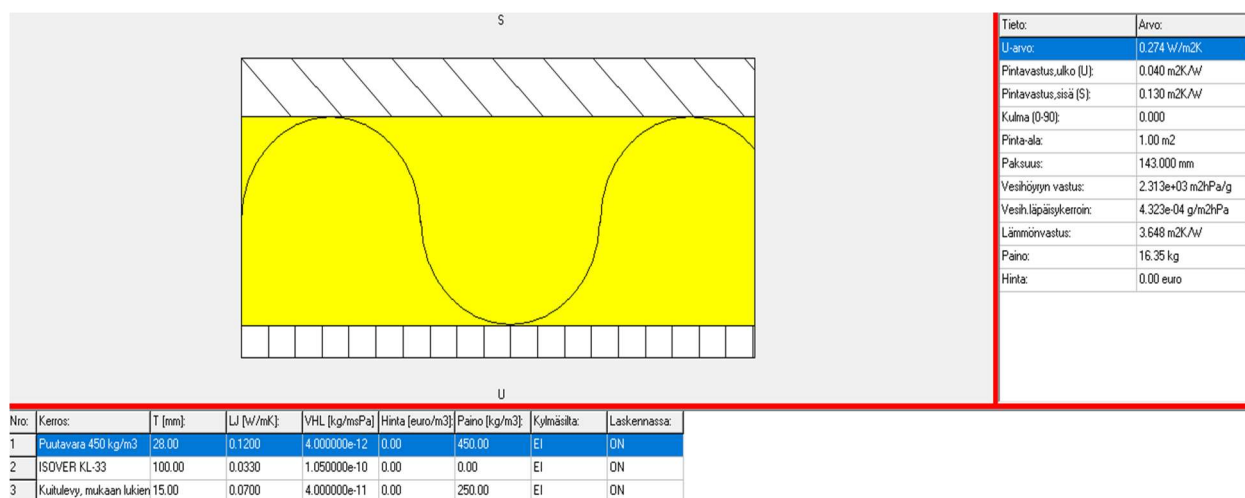
Kuva 14. Vanha rakenne. (Ilari Tolvanen 202-11-15)

Entinen rakenne simuloitiin myös vertailun vuoksi ja U-arvoksi rakenteelle saatiin 0,274 W/m²K. Molemmilla uusilla rakenteilla energiatehokkuus paranee. Energiatehokkuus laskelmia ei lähdetty tässä opinnäytetyössä suorittamaan energiakulutuksen vähyyden ja pelkän kesä käytön takia. Tätä ei nähty järkeväksi peilaten näihin seikkoihin. (kuva 14.)
