Restaurering av brygga och butikshus i skärgårdsmiljö

Examensarbete för byggmästare (YH)-examen

Titel: Restaurering av brygga och butikshus i skärgårdsmiljö

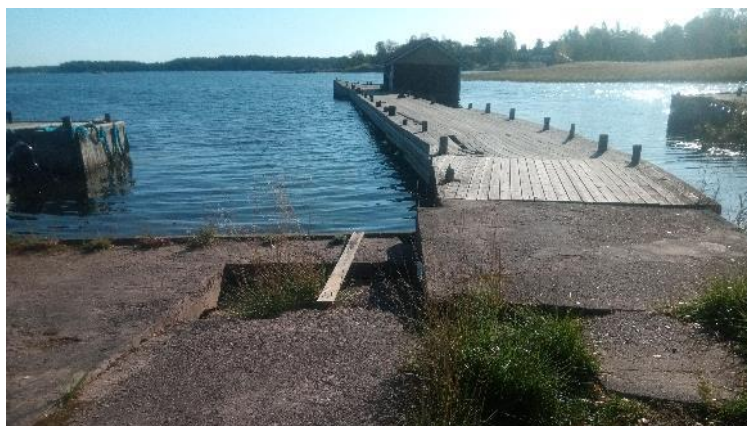
Figur 1. Överblick av butiksbyggnaden

En stor del av kistorna har förfallit och det har slagits ner stockpålar runt byggnadens ytterkanter för att förlänga byggnadens livslängd, i början av 1980-talet utfördes denna renovering. Byggnaden är 50 meter lång och har en yta på 215 m². Byggnaden är även försedd med en sjöbod som är 40 m². På figur 1 ser man butiksbyggnaden och sjöboden.

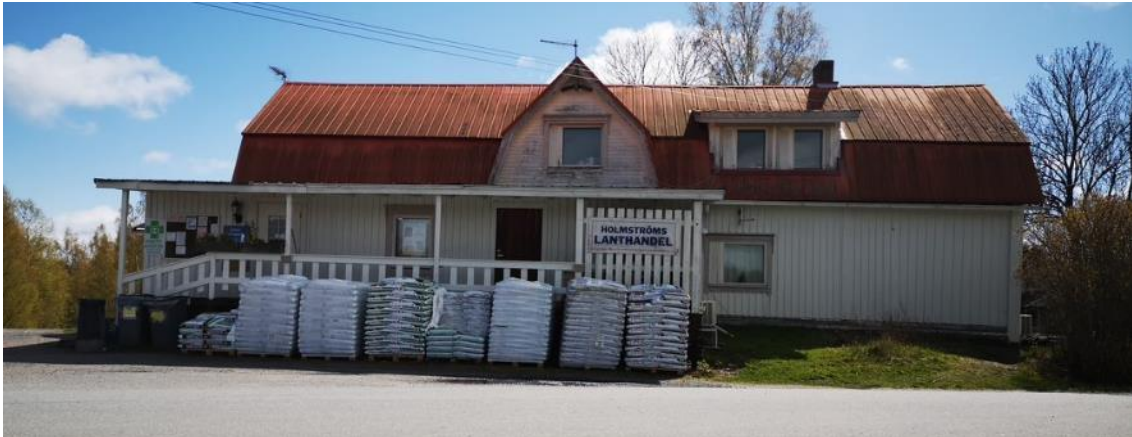
Figur 22 Norra sidan av butiken.

Sisä RYL				
124 Fasader				
1242 Fönster				
Norra Fönster	Nuläget	Kondition	Åtgärdsförslag	Anmärkningar
Fönster 1	Fönsterkarmarna har färgen börjat flagat	Konditionsklass: 3	Ommålning	Se figur 22 i bilaga 3
Fönster 2	Fönsterkarmarna bör ommålas	Konditionsklass: 4	Ommålning	Se figur 22 i bilaga 3
Fönster 3	Inte synliga fel	Konditionsklass: 5		Se figur 22 i bilaga 3
Fönster 4	Inte synliga fel	Konditionsklass: 5		Se figur 22 i bilaga 3
Fönster 5	Färgen har flagat	Konditionsklass:3	Skrapning och ommålning	Se figur 22 i bilaga 3
Östra fönster				
Fönster 6	Inte synliga fel	Konditionsklass: 5		Se figur 24 i bilaga 3
Fönster 7	Saknar foderbräden	Konditionsklass: 3	Sätta foderbräden på plats	Se figur 24 i bilaga 3
Fönster 8	Saknar foderbräden	Konditionsklass: 3	Sätta foderbräden på plats	Se figur 25 i bilaga 3
Södra fönster				
Fönster 9	Saknar foderbräden	Konditionsklass: 3	Sätta foderbräden på plats	Se figur 27 i bilaga 3

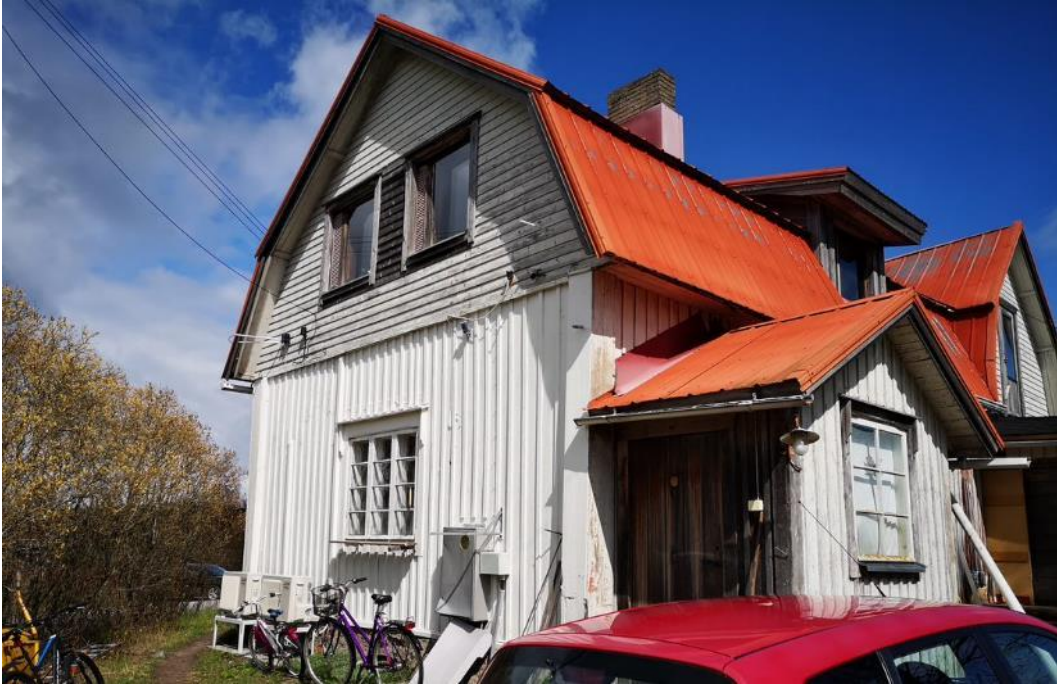
Bild 30 Västra sidan av huset, här ser man fönster 13-15 och dörr 5.
