KUOPIO-HALLIN YLÄPOHJAN JA SEINÄRAKENTEIDEN RAKENNUSFYSIKAALINEN TARKASTELU JA KORJA- USVAIHTOEHDOT

Opinnäytetyö

Avainsanat yläpohja, räystääsalue, seinärakenne, rakennusvirhe

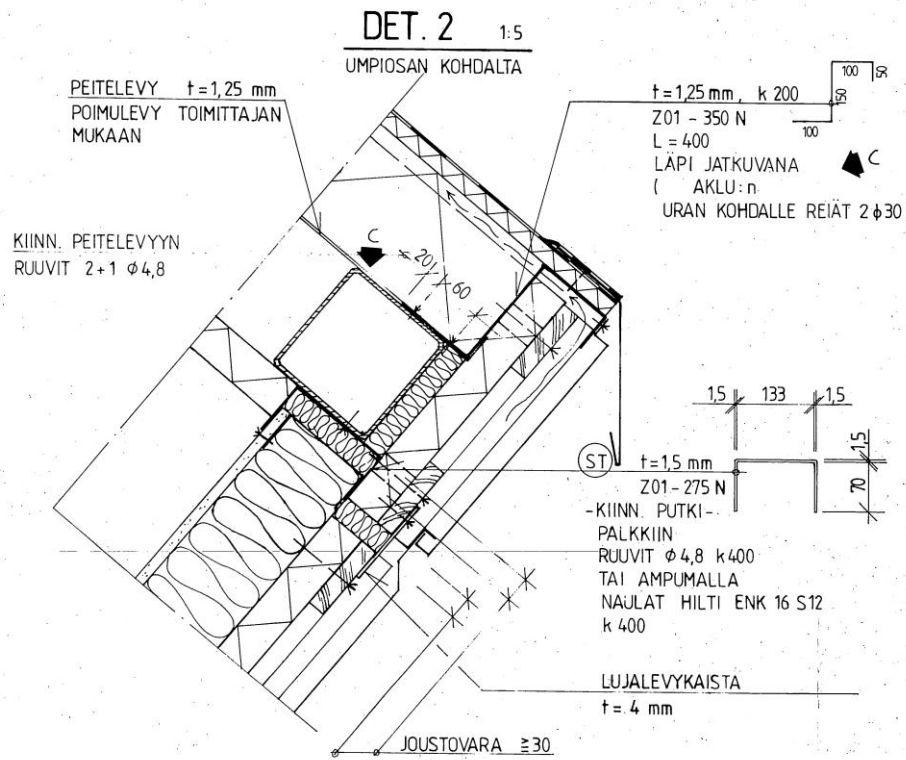
Kuva 10. Räystäs seinän kohdalta. Kuva Kuopion kaupunki, rakennusvalvonta

Yläpohjarakenne on huonosti tuulettuva. Ilma liikkuu tuuletusurissa lämpötilan ja paine-erojen vaikutuksesta. Räystäsrakenteessa (kuva 10) ilmalla on reitti lämmöneristeen uritukseen, jossa ilma liikkuu harjalle, siitä kokoojakanavaan ja edelleen ulkoilmaan harjalla olevista alipainetuulettimista. Kuopio-hallin yläpohjan muotoa voidaan ajatella lentokoneen siipenä. Tuulisella ilmalla rakennuksen muoto ohjaa tuulta räystäältä harjan yli, harjalle muodostuu noste. Näin ollen tuuletuskanavistoon muodostuu alipaine harjan ja räystään välille. Rakenteen on tarkoitus toimia siten, että eristetilassa olevaa kosteutta siirretään ulkoilmaan tuuletusurissa käyvän ilmavirran mukana. Tällaisen rakenteen tarkoitus ei ole tuulettaa yläpohjaa.

Kuopio-hallin pitkien sivujen räystäät on rakennettu kuvien 10 (DET 2) ja 11 (DET2.1) mukaan. Räystäällä umpiosan kohdalla yläpohjan eristeiden kuorma otetaan vastaan räystäsdetaljin mukaan jatkuvalla teräsprofiililla (kuva 10). Uritetun *AKLU* eristeen tuuletusurien kohdalle on merkattu teräsprofiiliin reiät 2 kpl 30 mm reikiä. Teräsprofiili estää ilman pääsyä tuuletusuriin rei'istä huolimatta. Ilmavirtauksella tulisi olla esteetön pääsy tuuletusuraan. Reikien tulisi olla täysin oikealla kohdalla, jotta ilmaa pääsisi tuuletusuraan edes nimellisesti.

Tällainen rakenne herättää epäilyn, onko teräsprofiiliin tehty suunniteltuja reikiä lainkaan? Ikkunan kohdalla räystääs on muuten samanlainen kuin umpiosan kohdalla, mutta rakennedetaljin DET 2.1 (kuva 11) mukaan teräsprofiilia ei laiteta lainkaan *AKLU* eristeen uran kohdalle. Kuvassa 10 on muutos nuoli C teräsprofiilia käsittelevän tekstin kohdalla. Tästä voidaan päätellä, että teräsprofiilin rei'itys on lisätty detaljiin jälkeinpäin. Muutosnuolta ei ole detaljissa DET 2.1. Räystäsrakenteet ovat ristiriidassa keskenään tai rakenne on erilainen ikkunan ja umpiosan kohdalla. Rakenne tulisi selvittää avaamalla räystästä.

Räystäät on tehty kuvien 10 ja 11 mukaan. Räystäälle tulisi tehdä avaus, jossa selvitetäisiin räystäärakenne ja onko jää vaurioittanut räystäärakennetta. Kuvien 10 ja 11 mukaan räystäällä eristeet tukeutuvat teräsprofiiia vasten. Suunnitelmien mukaan profiileihin on tehty reikiä tuuletusurien kohdalle tai profiileja ei ole asennettu tuuletusuran kohdalle. Räystääsalueella pitäisi varmistaa, pääseekö ilma tuuletusuriin vapaasti. Mikäli ongelmia räystään toimivuudessa havaitaan, tulisi räystäärakenne suunnitella toimivaksi.

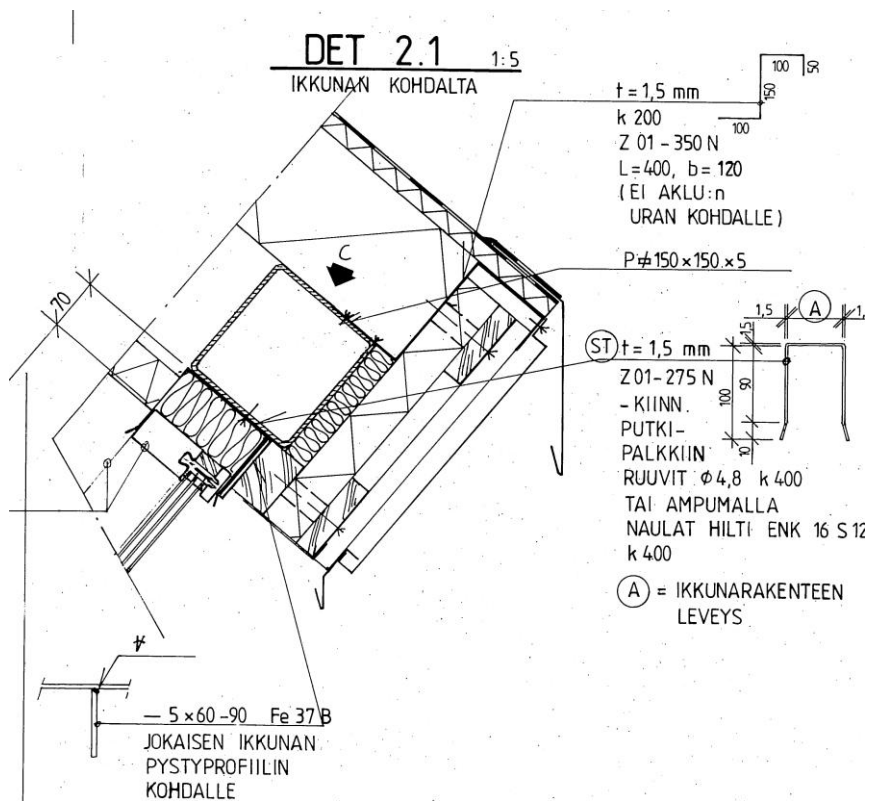
Kuva 11. Räystäs ikkunan kohdalta. Kuva Kuopion kaupunki, rakennusvalvonta

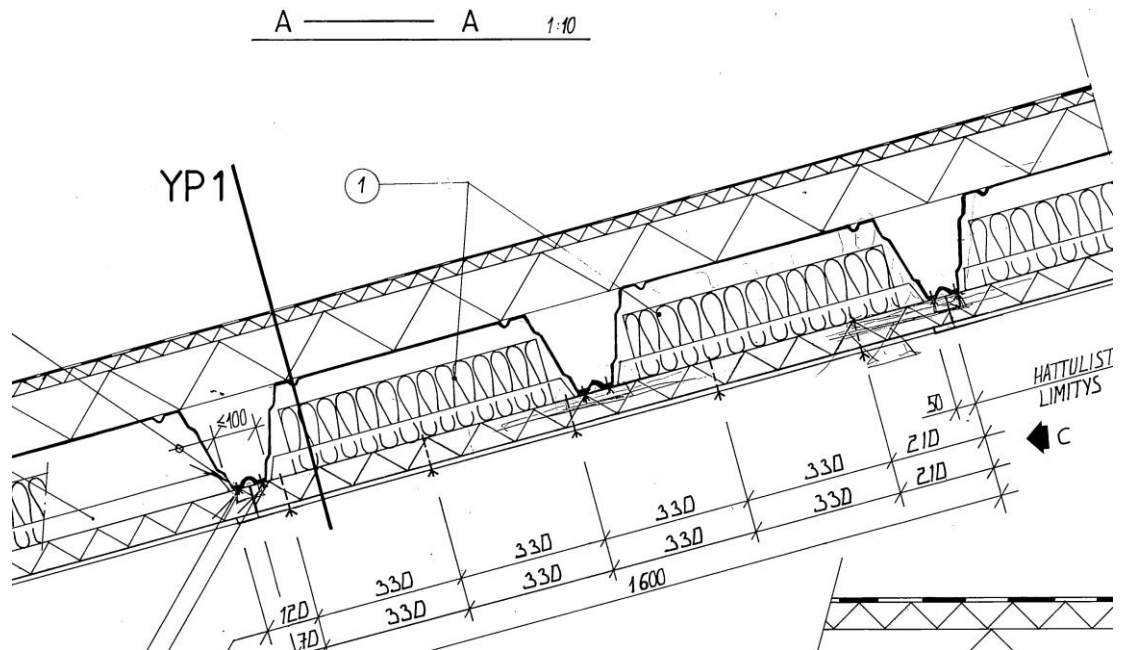
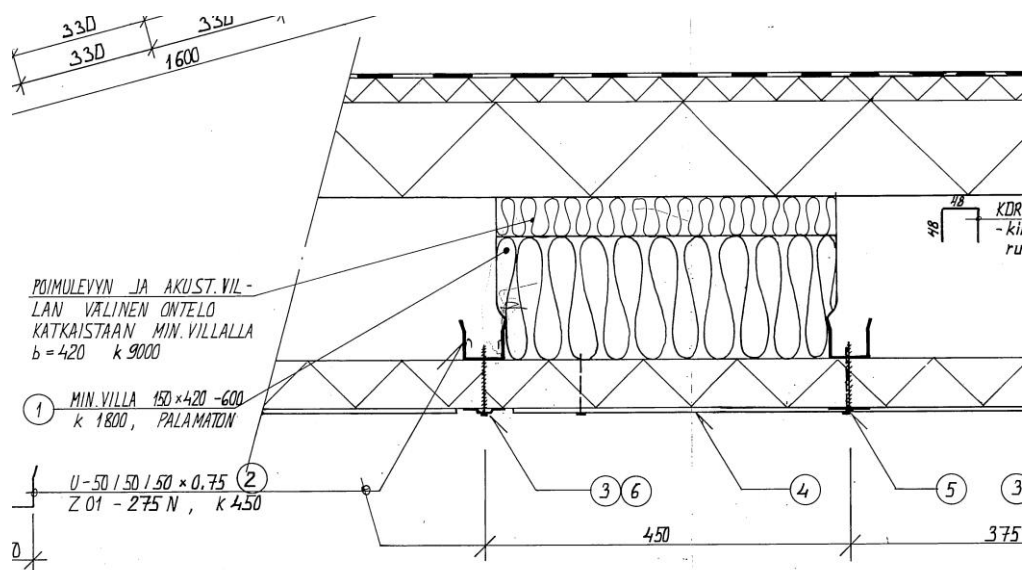
Rakennepiirustusten mukaan kaarevien teräsristikoiden kohdalla kantavan poimulevyn poimujen väliin on asennettu palokatkoiksi palamatonta mineraalivillaa (kuvat 14 ja 15). Höyrynsulku jää kahden eristekerroksen väliin. Riskinä on, että tietyissä olosuhteissa vettä tiivistyy rakennekerroksiin. Rakenteen kosteuskäyttäytymistä on tarkasteltu käsin laskentana.

Kuva 14. Poimulevyn alle on asennettu palokatkoiksi palamatonta mineraalivillaa. Kuva Kuopion kaupunki, rakennusvalvonta

Kuva 15. Palokatko. Kuva Kuopion kaupunki, rakennusvalvonta

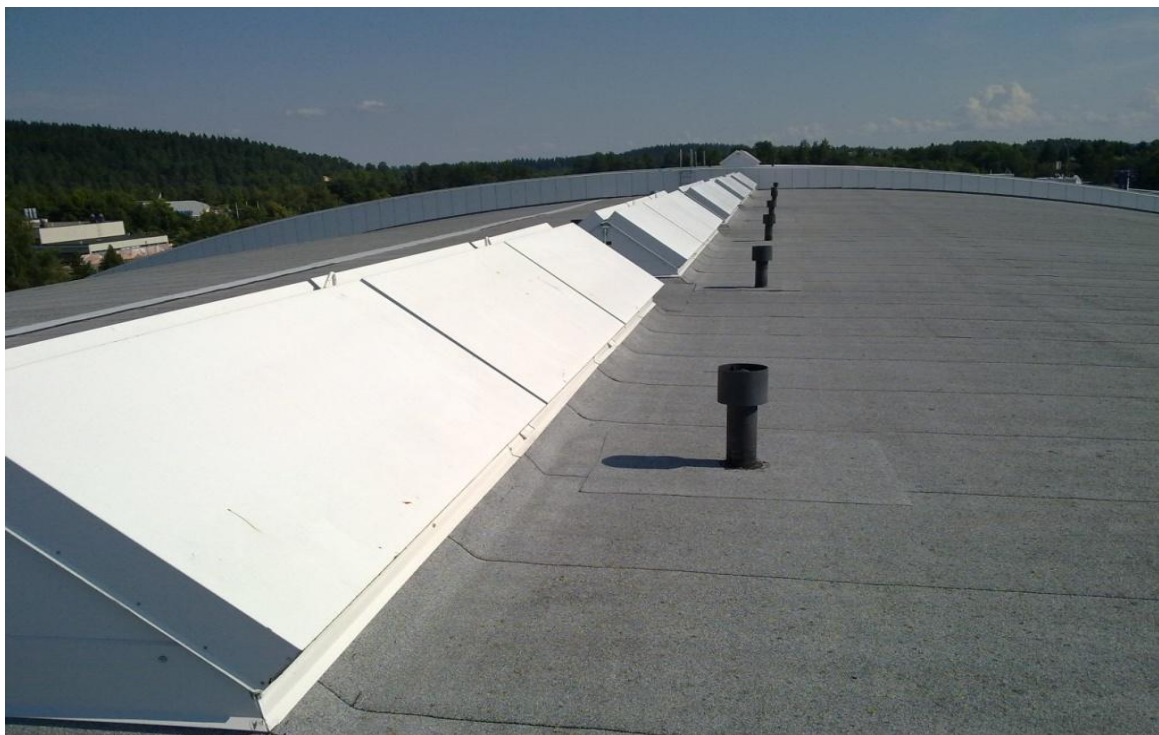
Harjalla olevat tuuletushormit nousevat kermin pinnasta noin 400 mm. Talvella kinosuva lumi tukkii tuuletushormit. Tästä johtuen talvisin tuuletuskanavissa ilmamäärä tuuletusurissa vähenee oleellisesti.

Kuva 17. Alipainetuulettimet ja savunpoistoluukut. Kuva Petteri Kuokkanen

Harjalle rakennetaan rakennusaineinen tuuletushormi jatkuvana rakennuksen pituus suunnassa ja alipainetuulettimet sijoitetaan hormin kanteen. Savunpoistoluukkuja tulee korottaa vähintään siten, että kermi saadaan nostettua 300 mm kattopinnasta. Savunpoistoluukkujen kohdalla tuuletushormi haaroittuu kahdeksi hormiksi, jotka kiertävät savunpoistoluukut. Tällainen hormisto parantaa yläpohjan urissa käyvää ilmavirtausta. Jatkuva hormi on myös talvella käytännöllisempi, koska alipainetuulettimet saadaan nostettua ylemmäksi, jolloin ne eivät jää lumen alle.

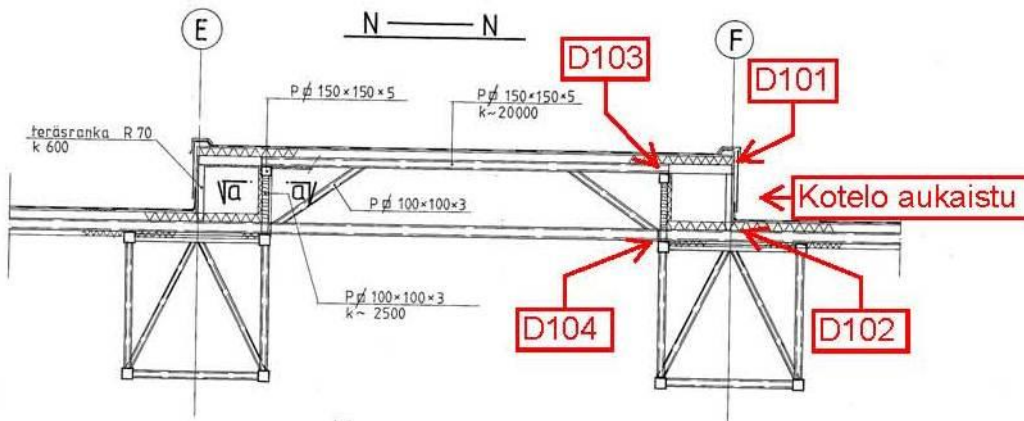
Kuva 26. Kotelo aukaistu. Kuva Kuopion kaupunki, rakennusvalvonta

Kotelossa on rakennusjätettä kuten puutavaraa, kermin palasia ja eristettä. Seinän eristeissä on ilmavuotojen aiheuttamia tummumia. Ulkoseinän ja yläpohjan välinen höyrynsulku ei liity toisiinsa lainkaan detaljin D103 (kuva 30) ja kuvan 27 mukaan. Höyrynsulku jää kantavan poimulevyn alapuolelle täysin avonaiseksi. Liittymä ei ole ilmatiivis.

Kotelon ulkopinnan rakenne on detaljien D101 (kuva 28) ja D102 (kuva 29) mukainen. Julkisivukasetin alareunasta rakenne on avonainen. Kermin ylösnosto on ainoastaan 280 mm ja talvisin tuiskulumi pääsee nousemaan kotelorakenteeseen. Sulaessaan lumi kastelee rakenteita kotelon sisällä.

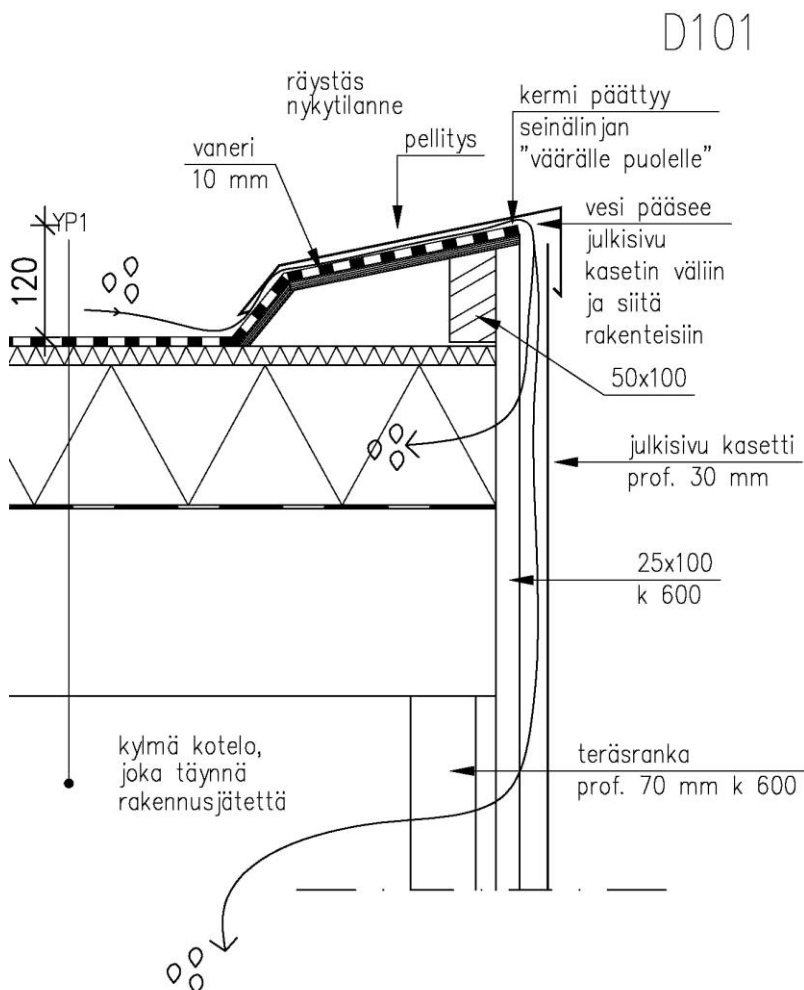
Räystäärakenne kotelon kohdalla on detaljin D101 (kuva 28) ja kuvien 32 ja 33 mukainen, myrskypeltejä ei ole. Kermi jää seinän ulkolinjan sisäpuolelle. Räystäällä kermin nosto kattopinnasta on ainoastaan 120 mm. Kovalla sateella vesi pääsee räystääpellityksen alle. Koska kermiä ei tuoda seinälinjan yli, vesi jatkaa matkaansa yläpohjan eristeeseen ja julkisivukasettia pitkin kotelorakenteeseen.

Kuva 28. Kotelorakenne D101, ks. myös kuva 32. Kuva Petteri Kuokkanen

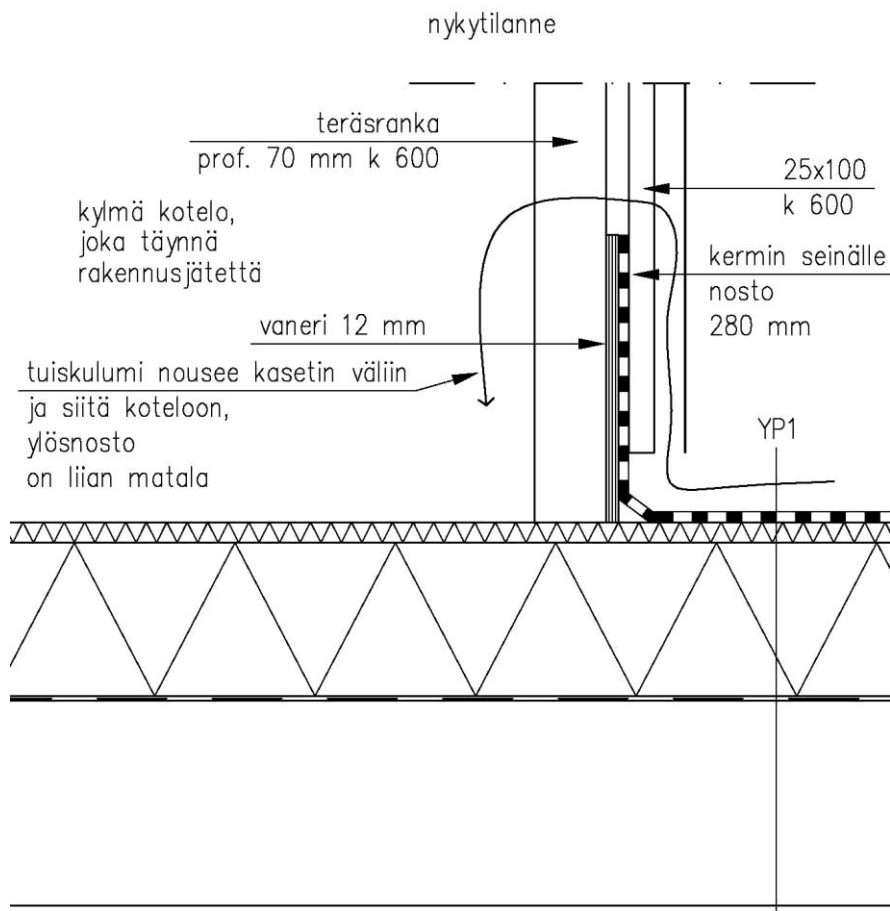
D102

Kuva 29. Kotelorakenne D102. Kuva Petteri Kuokkanen

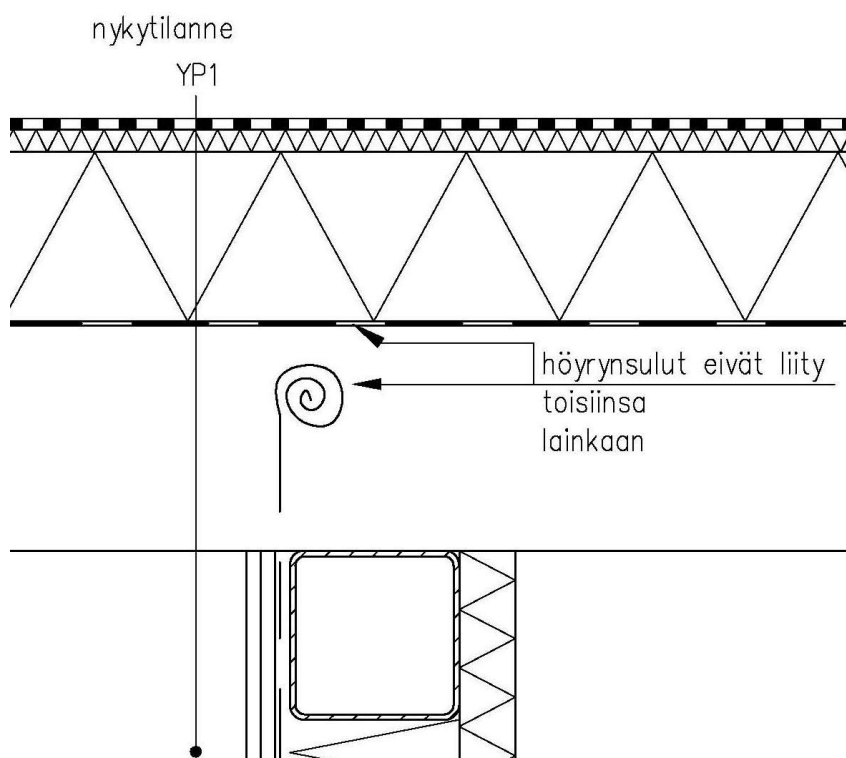
D103

Kuva 30. Kotelorakenne D103, ks. myös kuva 27. Kuva Petteri Kuokkanen

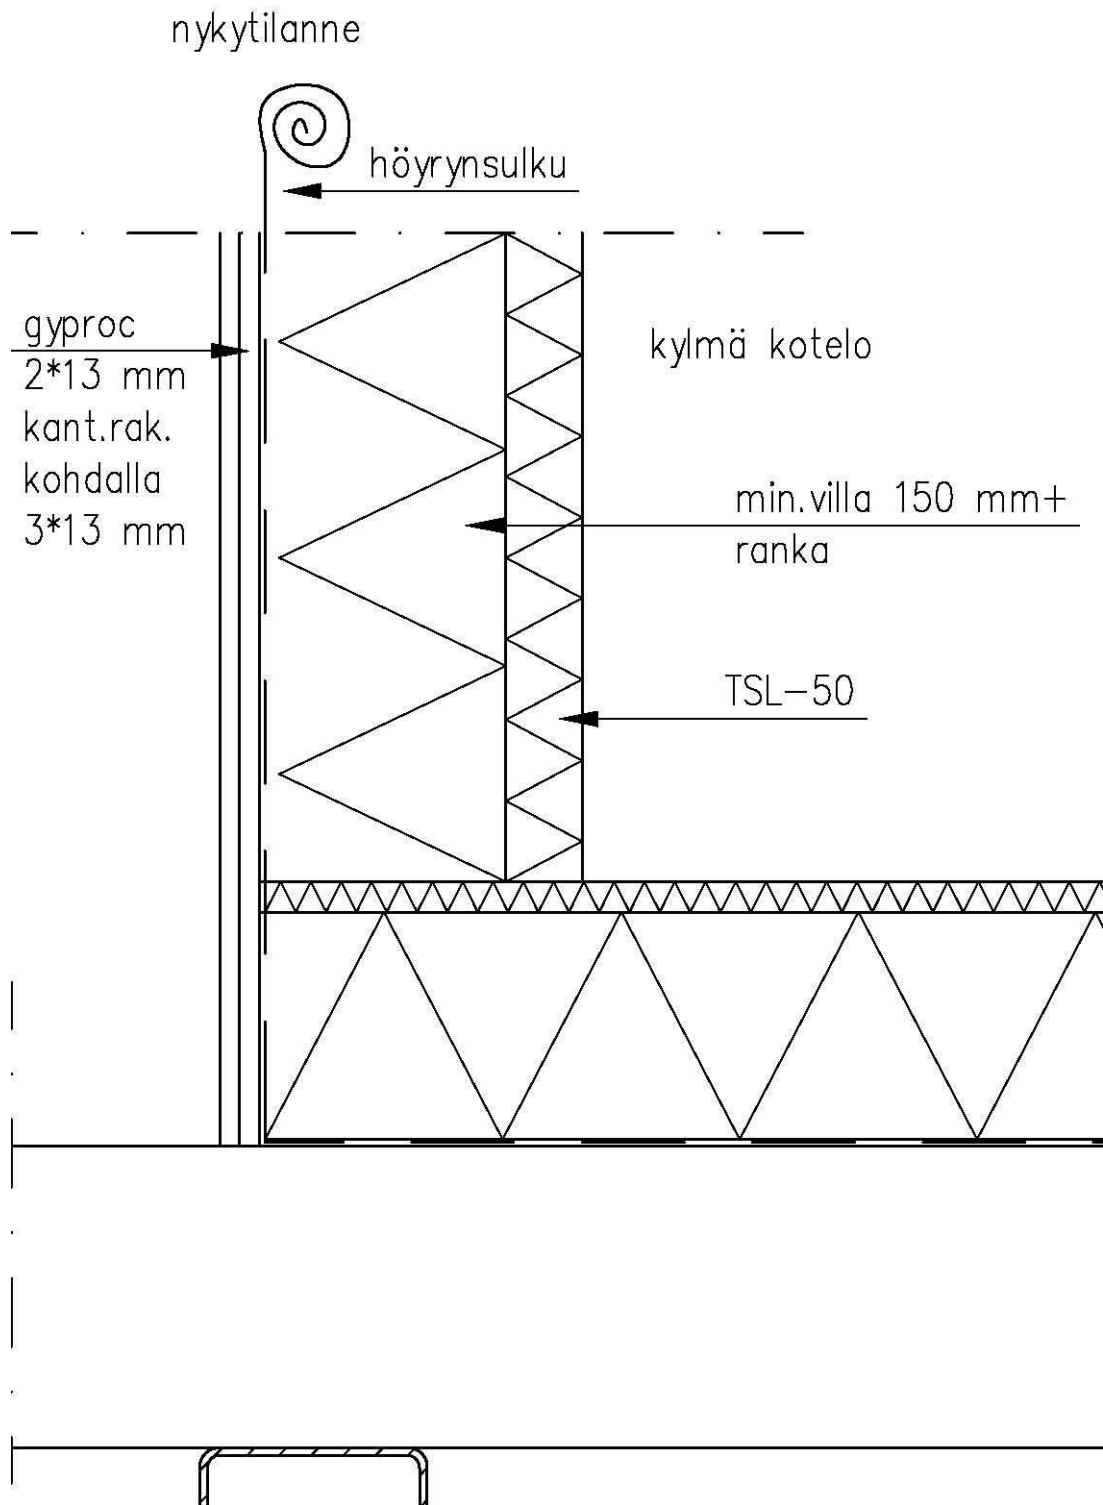
D104

Kuva 31. Kotelorakenne D104. Kuva Petteri Kuokkanen

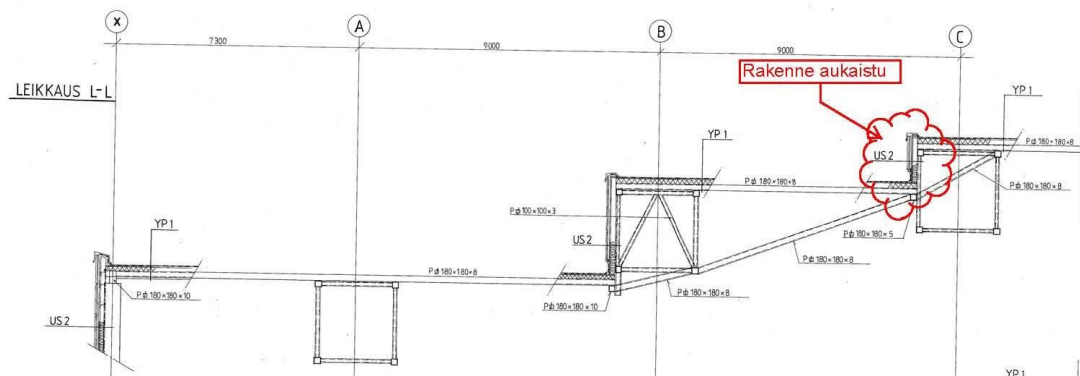
Rakennetta on aukaistu myös harjalta leikkausta L-L, moduulilinjaa C vastaavasta kohdasta (kuvat 35 ja 36). Rakenne aukaistiin höyrinsulkuun saakka. Avattu rakenne on detaljien D107 (kuva 39) ja D108 (kuva 40) sekä kuvien 37 ja 38 mukainen.

Kuva 35. Rakenne aukaistu moduulilinjaa C kohdalta. Kuva Kuopion kaupunki, rakennusvalvonta

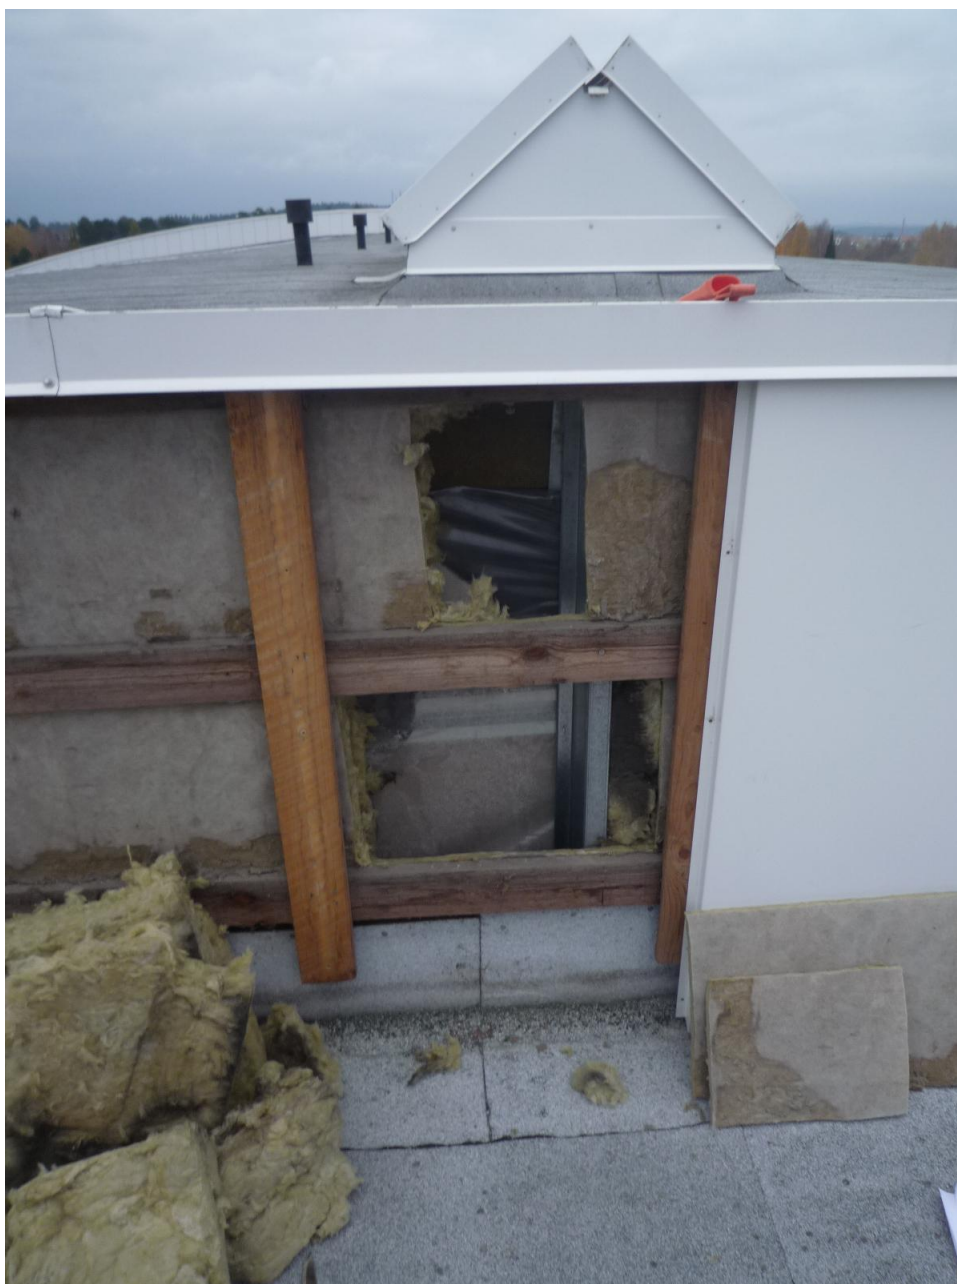
Kuva 36. Rakenne aukaistu moduulilinjan C kohdalta. Kuva Petteri Kuokkanen

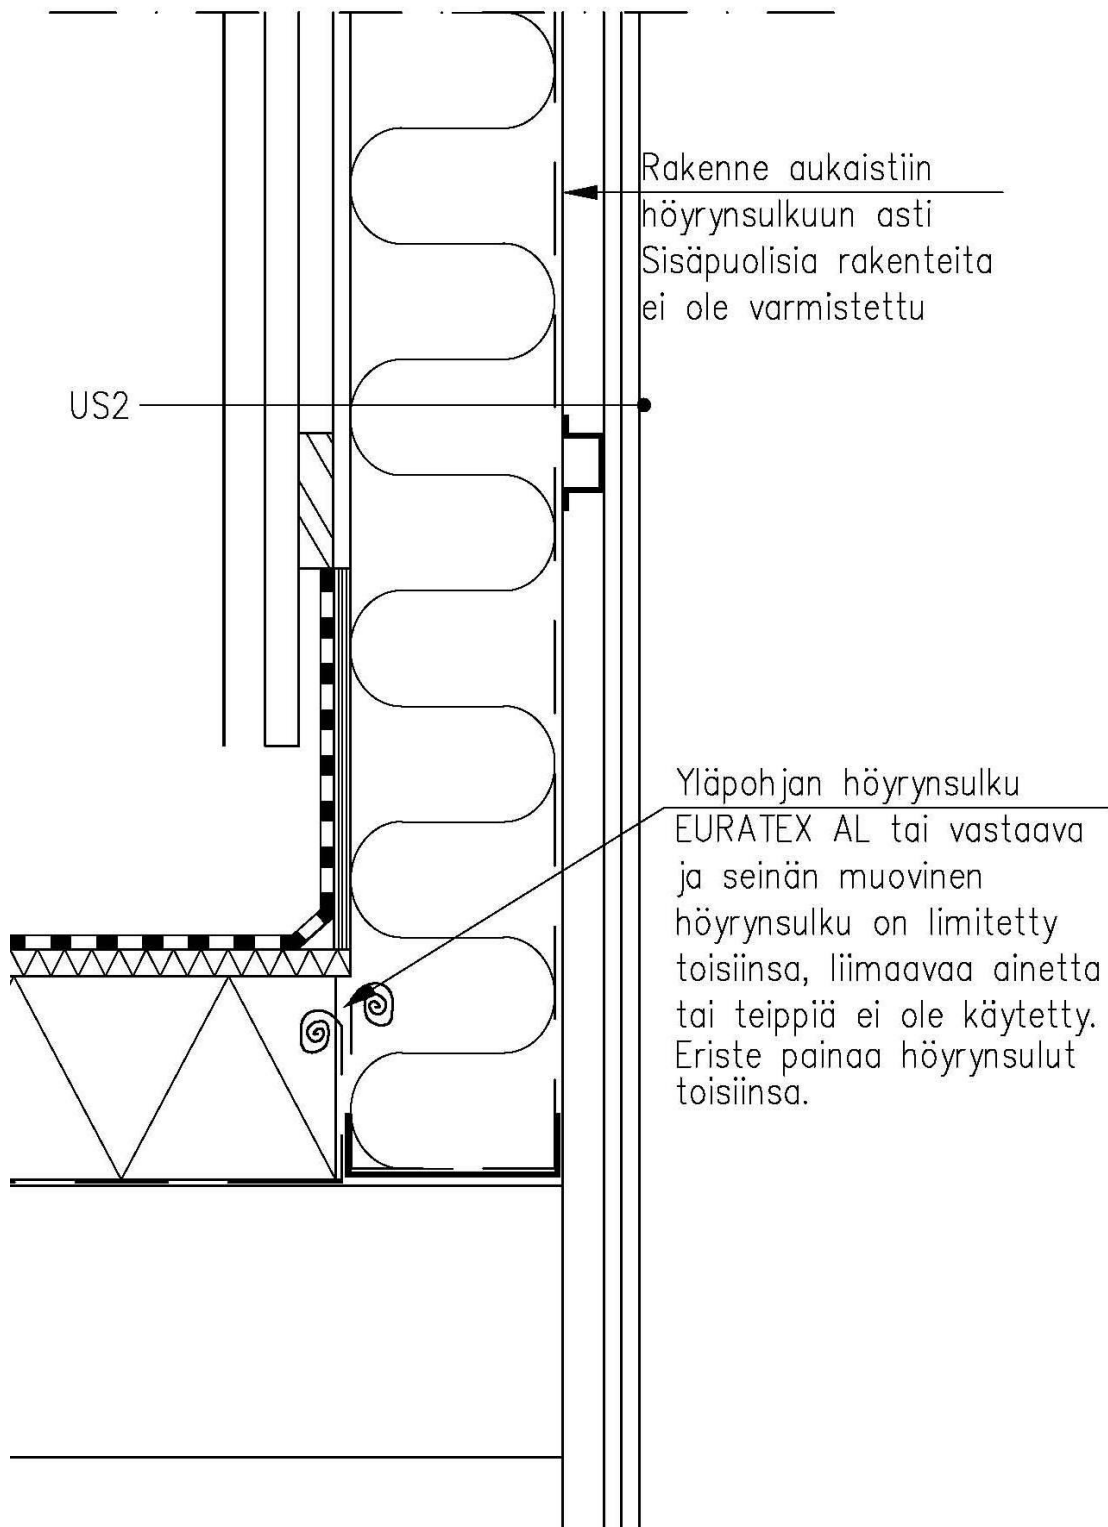
Yläpohjan höyrynsulku *Euratex-AL* ja seinän muovinen höyrynsulku on liitetty toisiinsa detaljin D107 (kuva 39) ja kuvan 37 mukaan. Höyrynsulkujen liittymässä ei ole käytetty teippiä tai liimaavaa ainetta. Seinärakenteen eriste painaa höyrynsulut toisiinsa vasten. Liittymä ei ole täysin ilmatiivis. Voidaan olettaa, että ilmavuotoa pääsee hieman tapahtumaan. Lumen sulamista vedeksi seinärakenteen rakenneratkaisulla ei voida selittää.

Kuva 39. D107 moduulilinjan C kohdalta. Kuva Petteri Kuokkanen

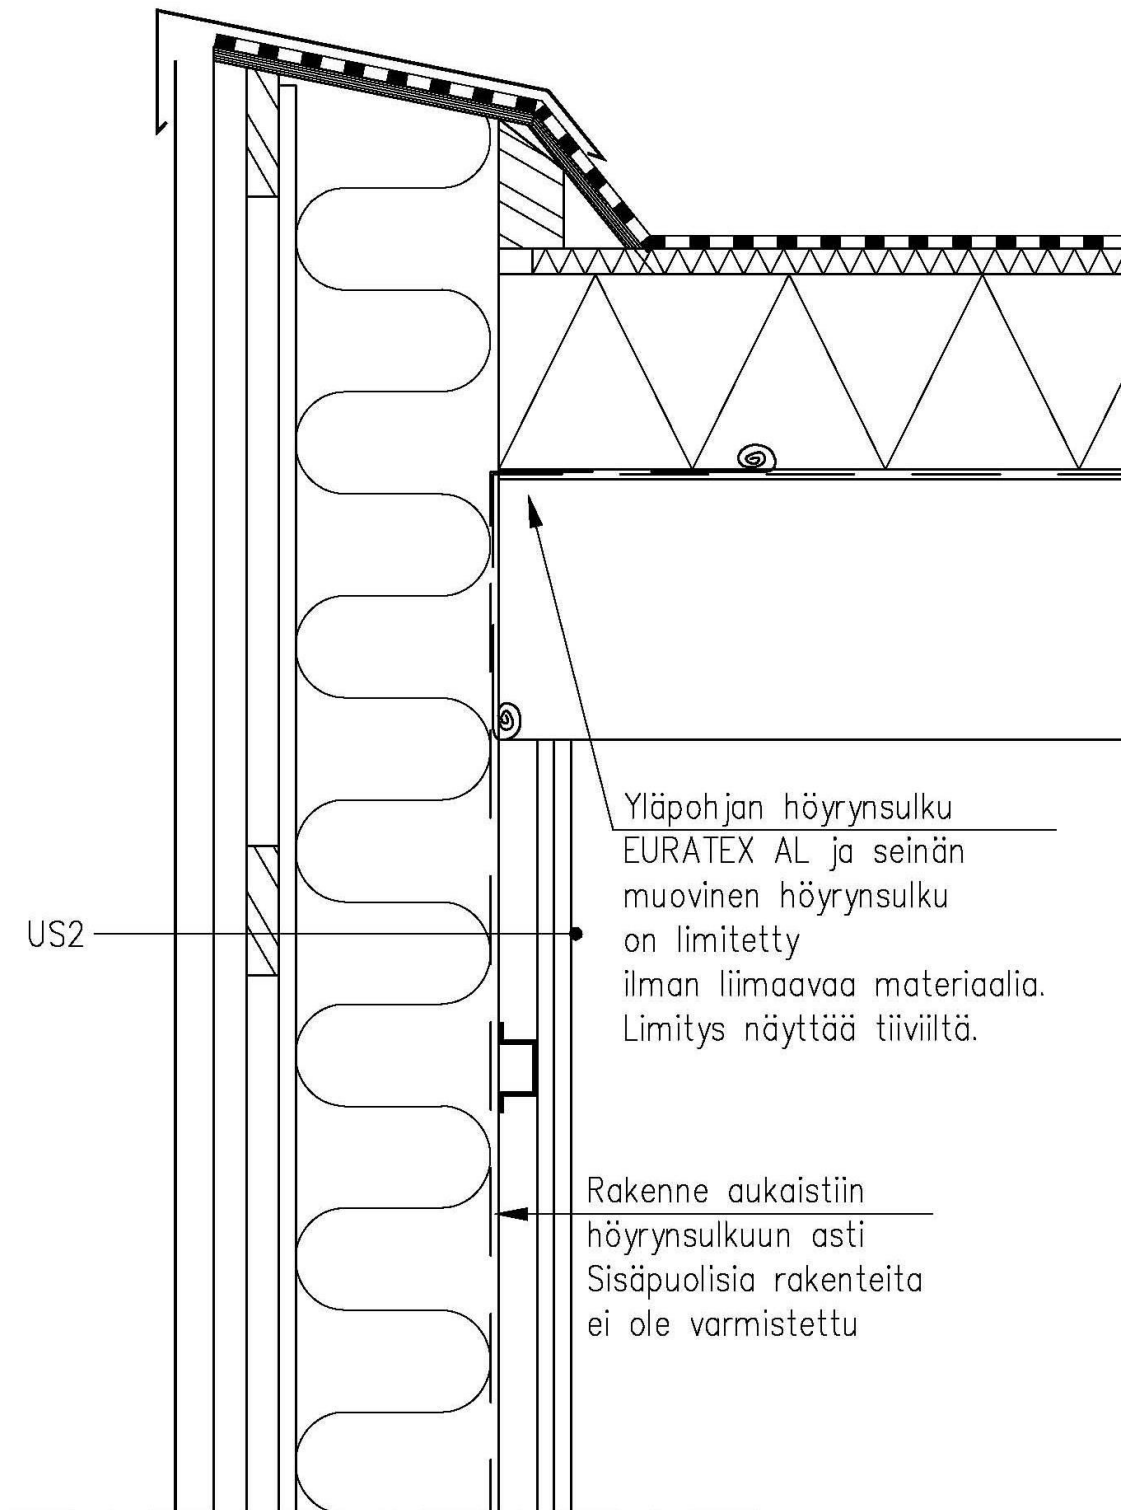
Seinärakenteen yläosa on toteutettu detaljin D108 (kuva 40) ja kuvan 38 mukaan. Höyrynsulkujen limitys näyttää tiiviiltä. Yläpohjan höyrynsulku jää seinärakenteen muovisen höyrynsulun alle, kun taas seinän muovinen höyrynsulku työntyy yläpohjan uritetun eristekerroksen alle. Ilmavuotoa tällaisesta liittymästä ei pääse tapahtumaan.

Kuva 40. D108 moduulilinjan C kohdalta. Kuva Petteri Kuokkanen

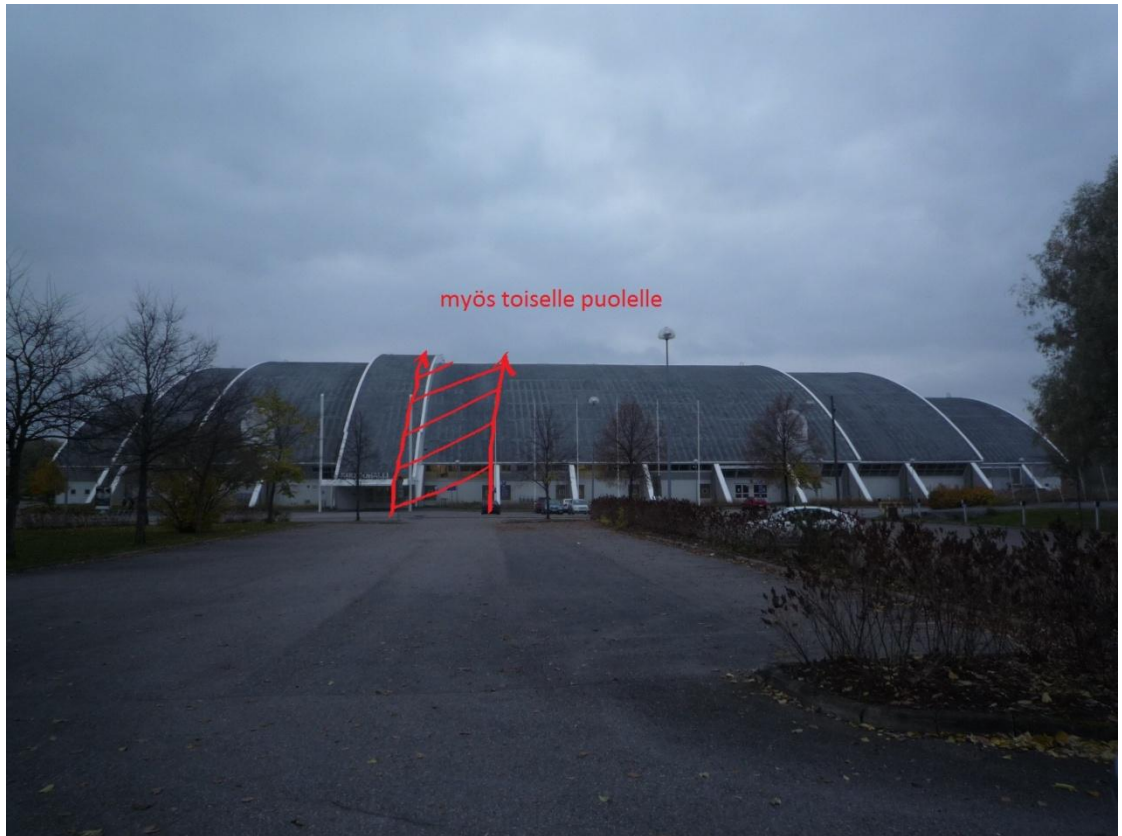
Kuva 41. Koekorjausalue. Kuva Petteri Kuokkanen

Koekorjaus tulisi suorittaa sisäänkäynnin kohdalla olevan tasoeron molemmilla puolilla kuvan 41 mukaan, koska koekorjausalueessa tulisi olla tasoeroa, yläpohjarakennetta ja räystästä. Sisäänkäynnin kohta on ollut myös jään muodostumisen kannalta ongelmallisimpia. Korjausalue ulotetaan Kuopio-hallin harjan yli siten, että molempien puolien räystäät sisältyvät korjausalueeseen.

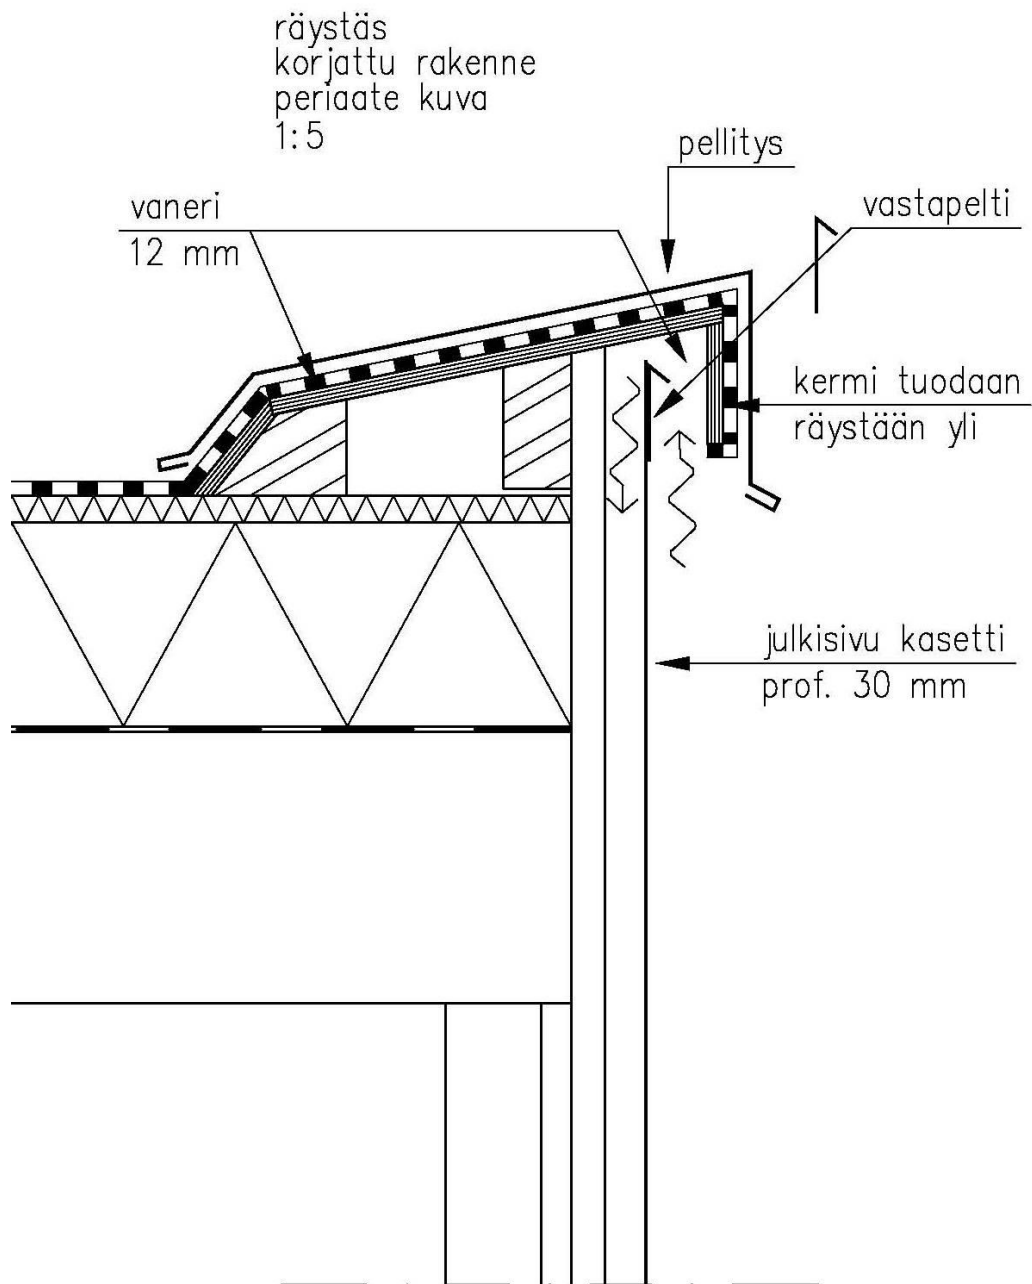
D105

Kuva 44. Korjatturakenne tasoeron räystäältä. Kuva Petteri Kuokkanen

Tasoerojen ongelmat on kerrottu kohdassa 3.3. Tasoerojen ilmavuodot tulisi saada hallintaan. Tämä edellyttää höyrnsulkujen korjausta. Tasoerot on purettava ja rakenne on suunniteltava uudelleen toimivaksi. Tasoerojen räystäsrakenteet tulisi korjata kuvan 45 mukaan.
