Saimaan ammattikorkeakoulu
Tekniikka Lappeenranta
Kone- ja tuotantotekniikka

Toni Toikka

Oikaisukoneen rullien kulumisnopeuden kasvun syiden kartoitus

Opinnäytetyö 2011

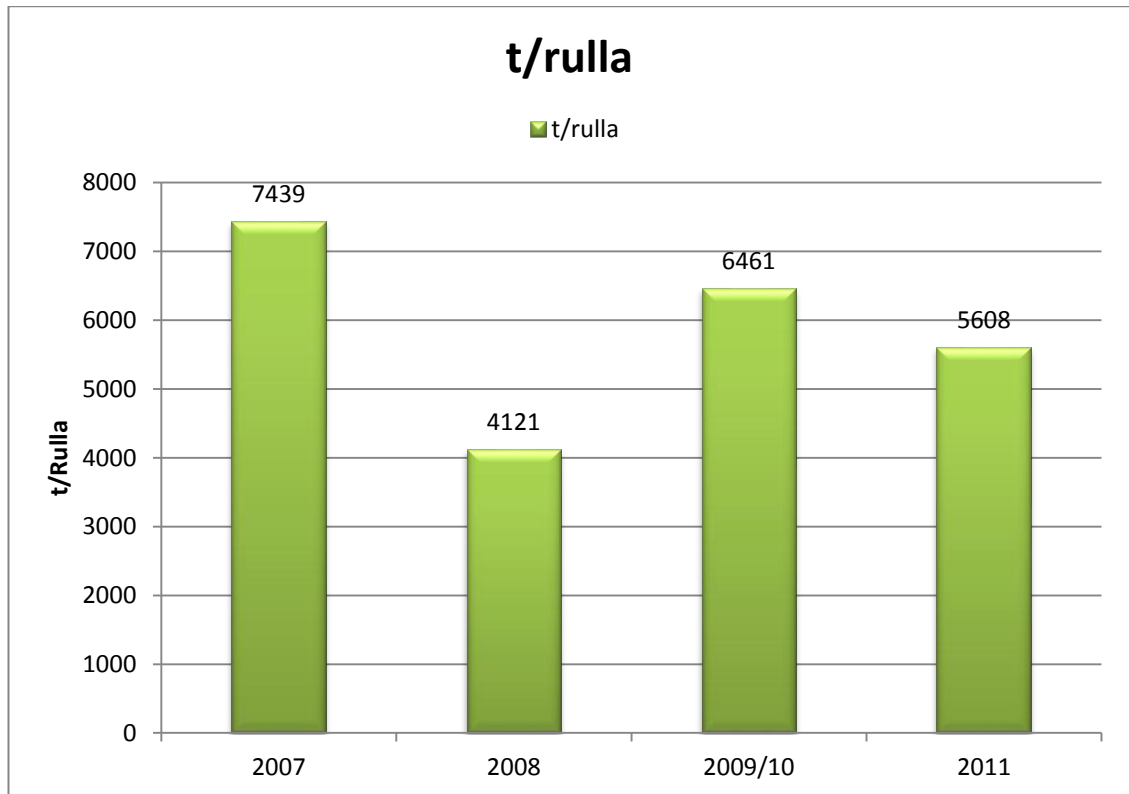
Taulukko 2. Oikaistut tonnit/rulla. (5.)

Taulukossa 2 on kuvattu pylväskaaviona ajetut tonnit/rulla vuosittain. Pysty-akselilla on ajetut tonnit/rulla ja vaaka-akselilla vuodet. Alkuvuonna 2008 on ollut jotain ongelmia ylärullien kanssa. Niitä oli särkynyt kaksi kappaletta parin viikon välein, se selittää vuoden 2008 matalan tason. Taulukko kertoo kuitenkin selvästi sen, että valmistuneet tonnit rullaa kohti ovat laskeneet tasaisesti. Pudotus vuoden 2007 tasosta tämän päivään tasoon on merkittävä, eli lähes 2000 tonnia/rulla.

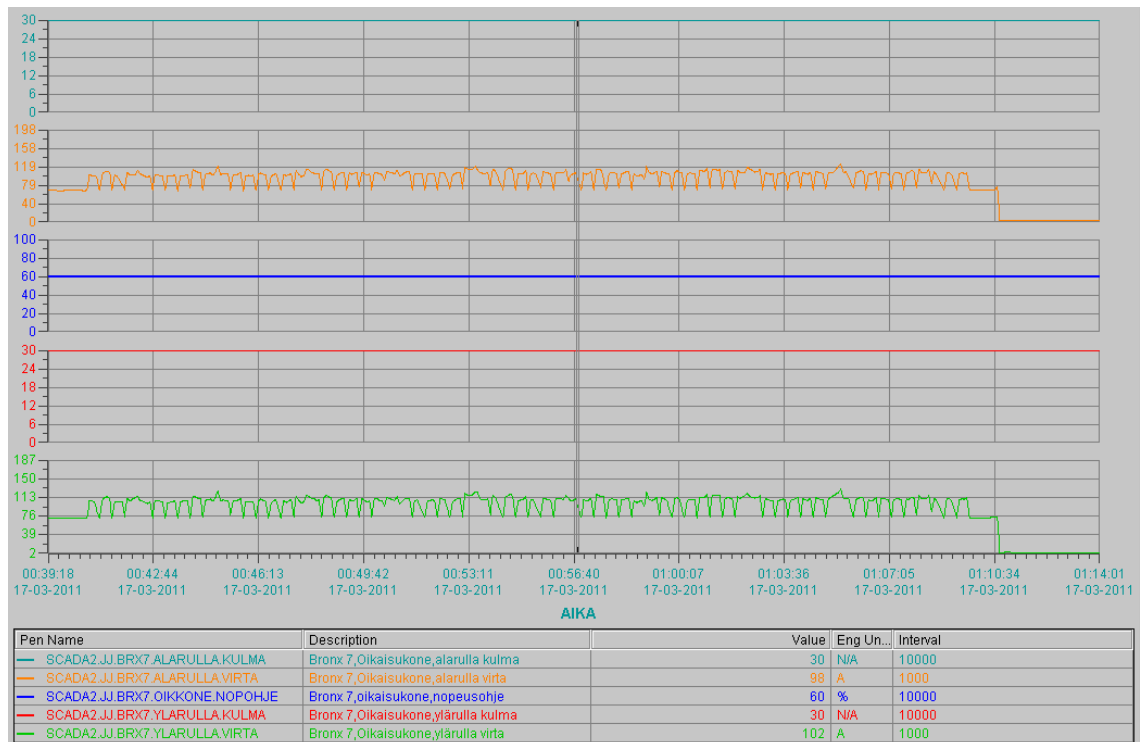
Kuva 10. Optimaaliset säädöt ja materiaali.

Kuvassa 10 on esimerkki lähes optimaalisesta oikaisutilanteesta. Kuormitus on tasaista, eikä ylimääräisiä kuormituspiikkejä esiinny. Esimerkkitalanteen peruskuormitustaso on kuitenkin hieman korkea. Ihanteellinen kuormitustaso olisi alle 100 A. Vaativilla lajeilla tasoa joudutaan kuitenkin joskus nostamaan hyvinkin korkeaksi, jotta suoruuksvaatimukset täytetään.

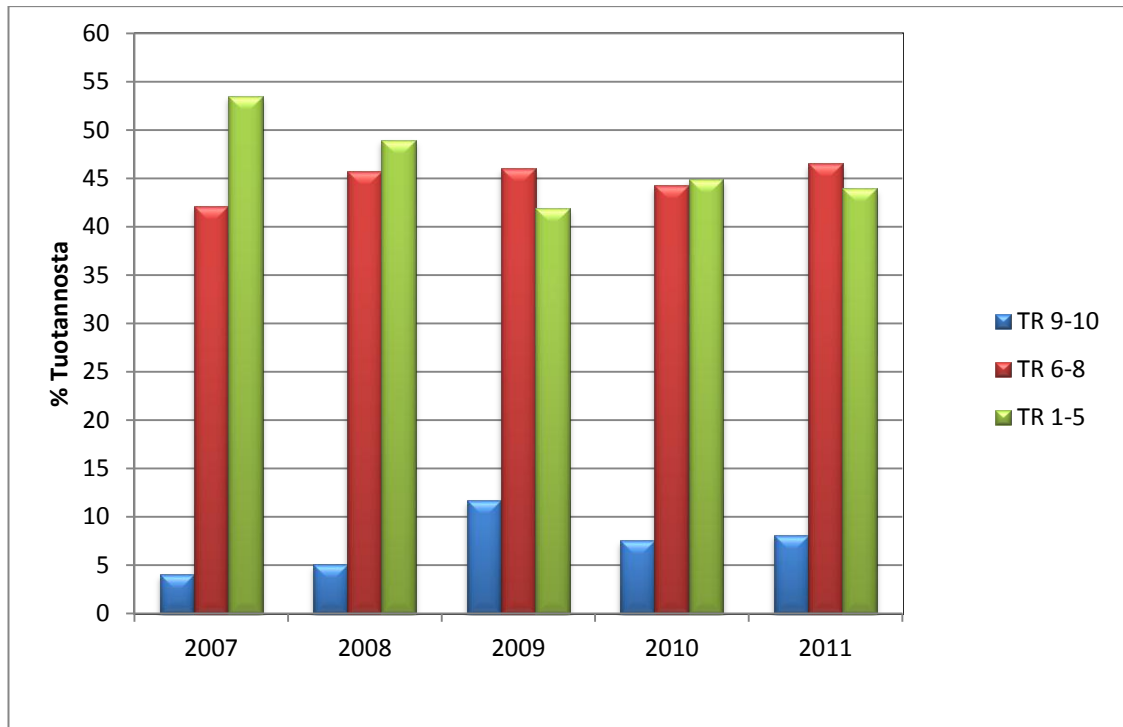
Taulukko 5. Työstöryhmien jakautuminen vuosittain.

Yllä taulukossa 4 on jaoteltu työstöryhmät suhteessa kokonais-tuotantomääriin/vuosi. Sininen palkki kuvaa työstöryhmien 9 - 10 osuutta. Tämä osuus onkin kasvanut vuoden 2007 neljän prosenttiin tasosta, ja se on nyt noin kahdeksan prosenttia. Nämä vaativimmat työstöryhmät ovat todennäköisesti ratkaisevassa asemassa rullien kulumisessa, koska näiden materiaalien kovuus on lähes 400 HB:tä, joka on lähellä uusien oikaisurullien kovuutta. Uusilla oikaisurullilla olisikin tästä syystä järkevää oikaista aluksi hieman pehmeämpiä materiaaleja, jotta oikaisurullan pinta hieman muokkauslujittuisi ennen lujempien lajien oikaisua.
