ILMANVAIHDON TOTEUTUS SUOJELTUUN PUUTALOON

Janakkalan puuvanhainkoti

Ammattikorkeakoulun opinnäytetyö

Ilmanvaihdon toteutus suojeltuun puutaloon

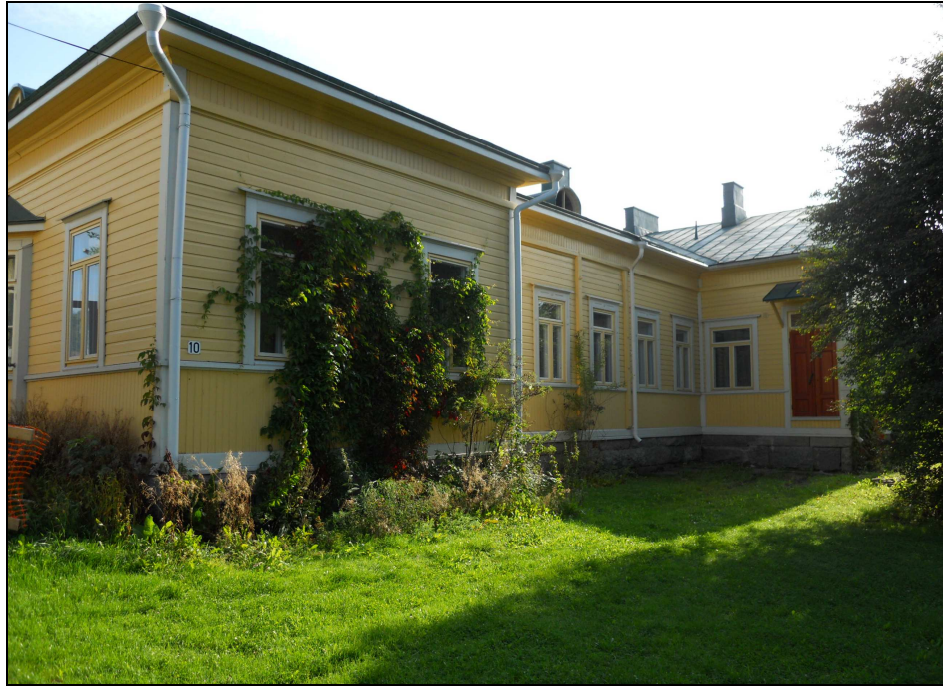
Kuva 1. Rakennus takapihan puoleiselta sivulta

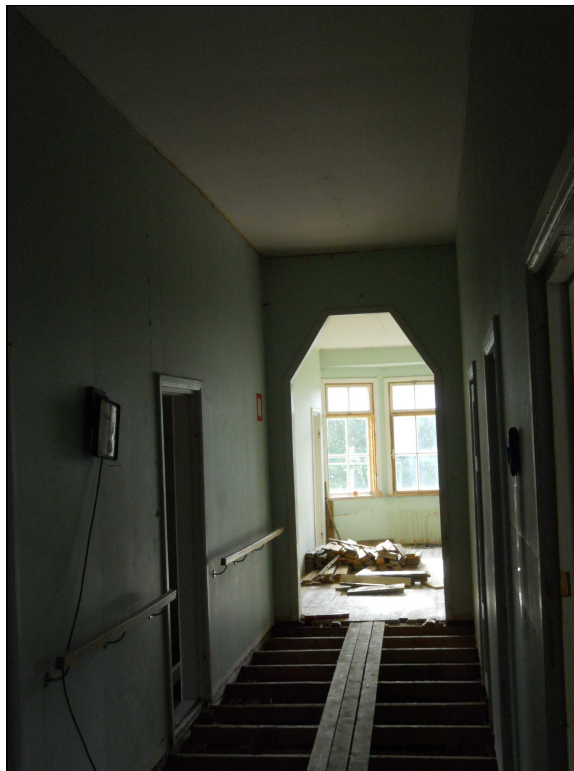
Kuva 2. Rakennuksen keskellä sijaitseva käytävä

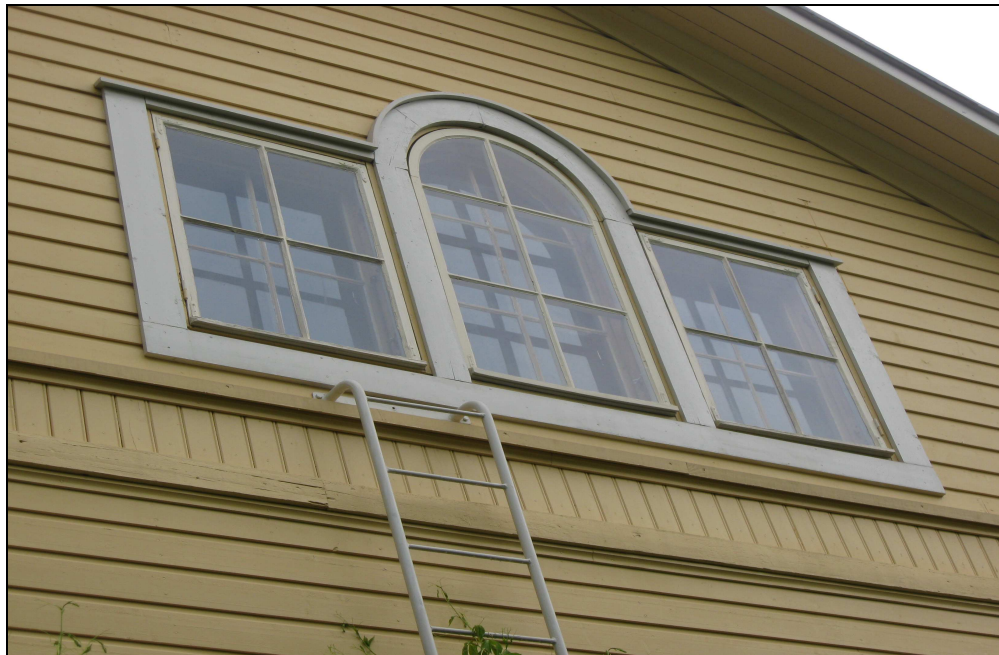
Ilmanvaihtokonehuoneen sijoittaminen ullakolle aiheuttaa muutoksia julkisivuun ja vesikatolle. Purettaessa vanhaa tuli osat, esim. vanhat ikkunapokat säilyttää rakennuksen vintillä (Museoviraston lausunto 11.4.2011). (Kuva 6)

Kuva 6. Ullakon tulevan iv- konehuoneen ikkunat

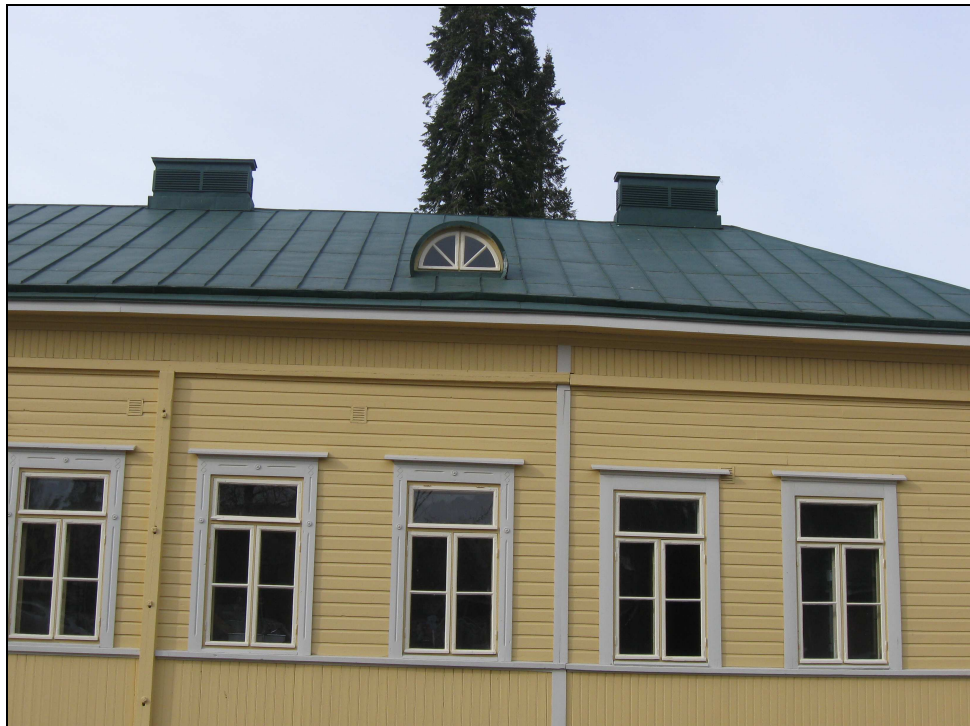
Vesikatolle rakennettavat uudet ilmanvaihtopiiput oli verhoiltava tarvittaessa vanhannäköisiksi. (Museoviraston lausunto 11.4.2011.)

Kuva 10. Katolla sijaitsevat alkuperäiset iv- hormien piiput.

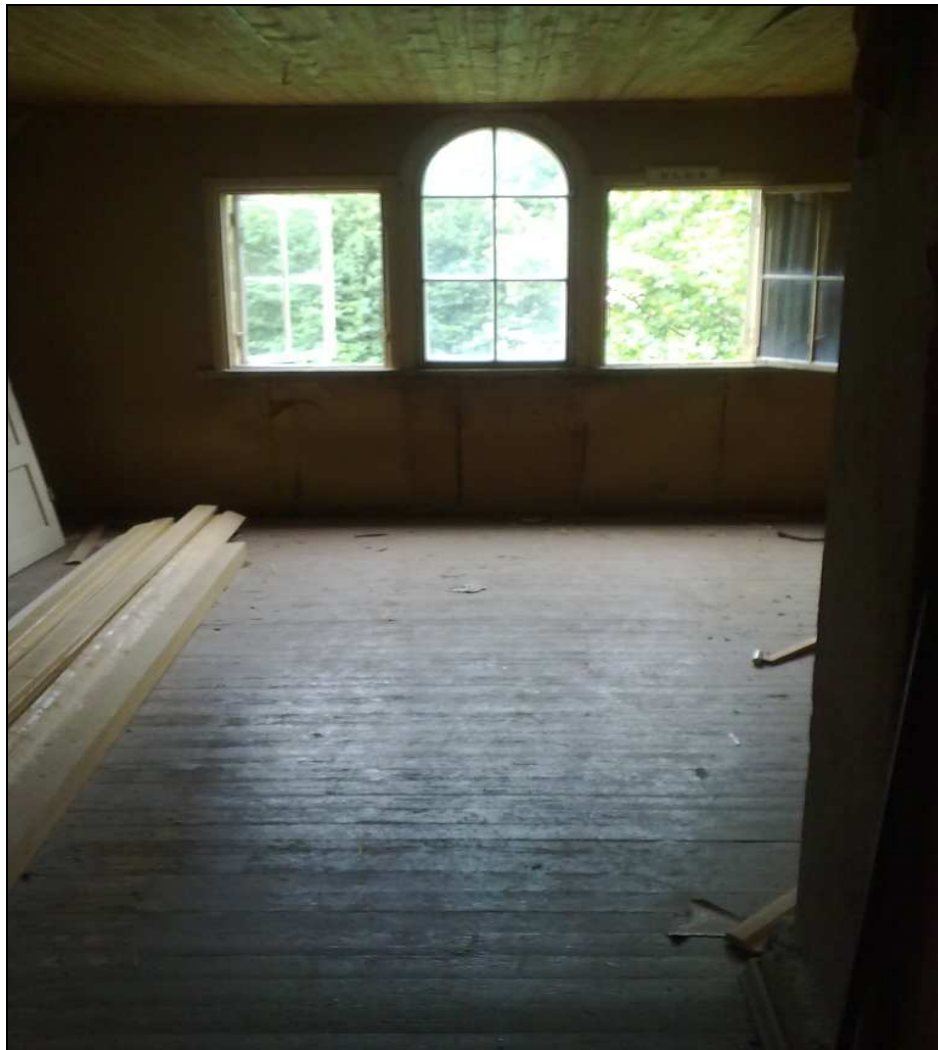
Tulo/poistokone sijoitettiin rakennuksen ullakolla olevaan entiseen emännän huoneeseen.(Kuva 14)

Kuva 14. Tuleva iv- konehuone ullakolla

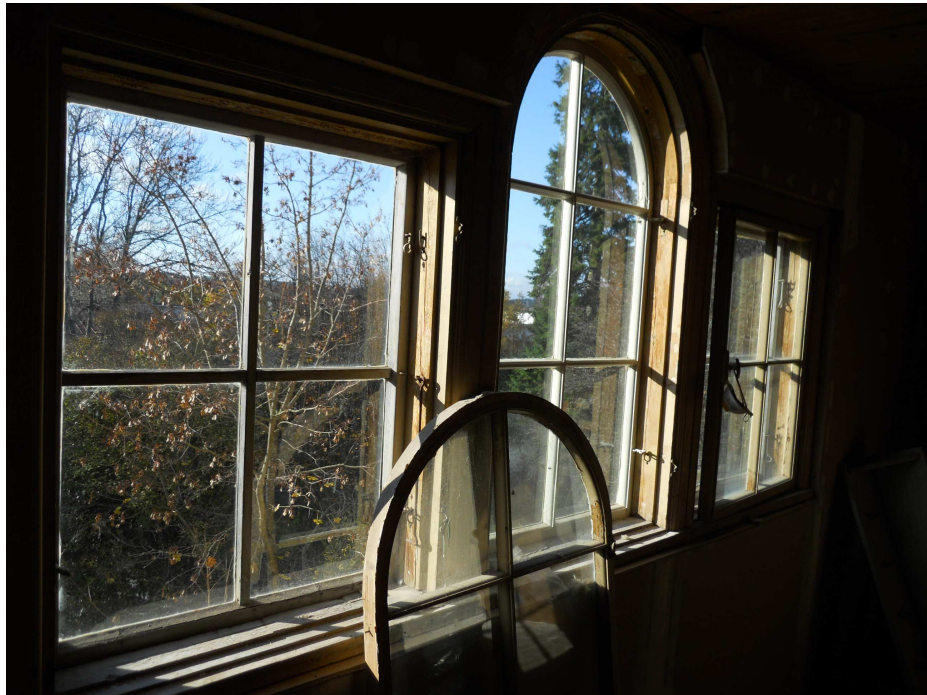
Tila on riittävä ja tuloilma voitiin johtaa helposti koneelle ikkunan tilalle vaihdettavan ritilän kautta. Koneelta oli helppo viedä kanavat tilavaan ullakko- osaan, josta ne johdettiin yläpohjan läpi alakertaan keskikäytävälle tai vaihtoehtoisesti suoraan huonetiloihin. (Kuva 15) (Liite 6)

Kuva 15. Ikkunat, joiden tilalle sijoitetaan tuloilmasäleiköt

Ullakolla sijaitsevan koneen tuloilma oli alkuperäisen suunnitelman mukaan tarkoitus ottaa keskimmäisen, kaarevan ikkunan tilalle vaihdettavan säleikön kautta. (Kuva 15)

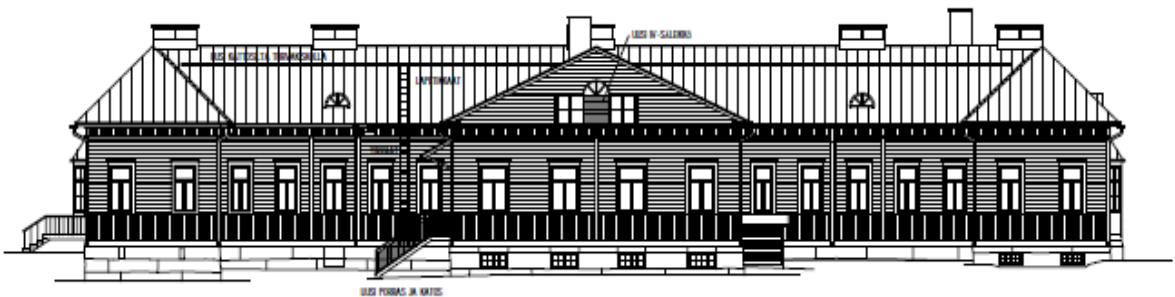
Poistoilmakoneen ulkoyksikkö sijoitettiin vesikatolle. Se oli verhoiltava museoviraston määräysten mukaisesti vanhaan tyyliin sopiviksi. (Kuva 16)

Kuva 16. Rakennuksen uusi lounaispuolen julkisivupiirros

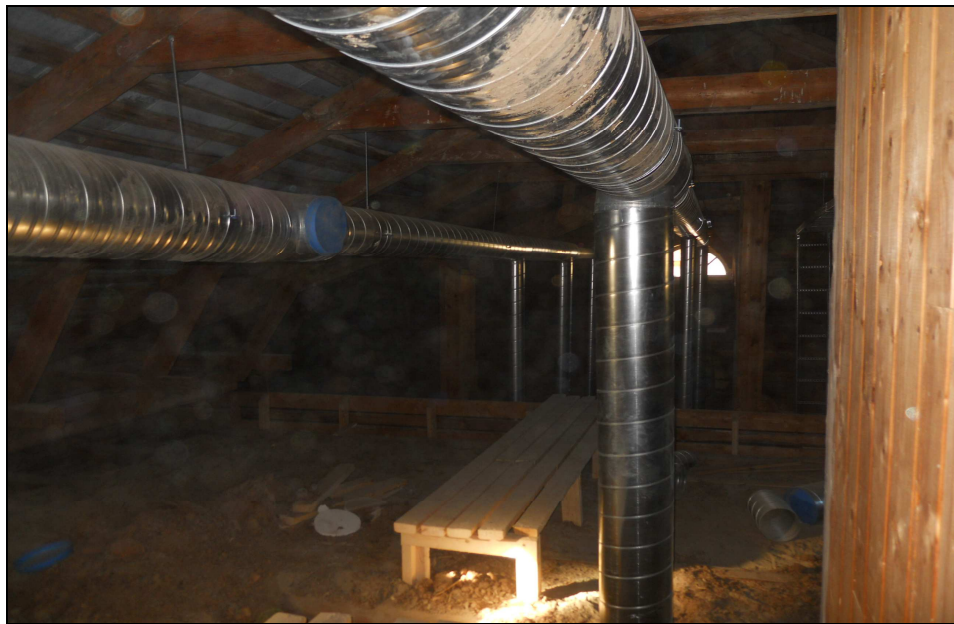
Kanavat tuotiin ullakolta sijaitsevalta konehuoneelta yläpohjan läpi keskikäytävälle, josta ne haarautuvat huonetiloihin pääosin seinien kautta sisään. Huoneisiin asennettiin kanavien päihin venttiilit. (Kuva 17, 20, 21 ja 22)

Kuva 17. Ullakolla olevia kanavia ja alas johtavia kanavia

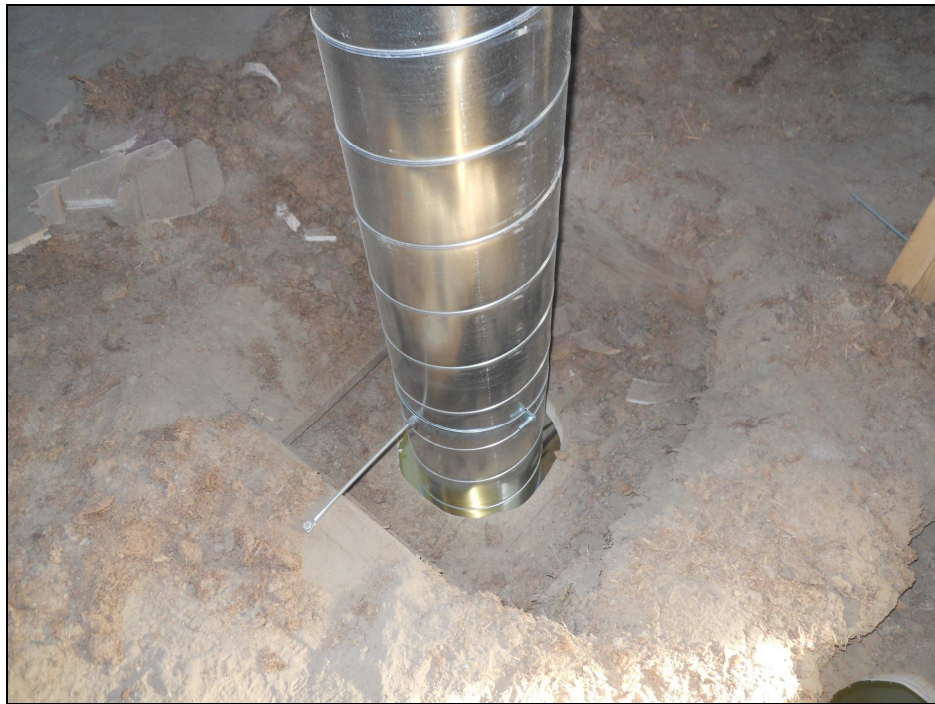
Käytäviin ja muutamisiin huoneisiin, jotka eivät ole aivan keskikäytävän vieressä, tuotiin kanavat yläkautta ja niiden päihin asennettiin kattoyksiköt. (Kuva 18 ja 19)

Kuva 18. Kanavan läpivienti alas huoneeseen

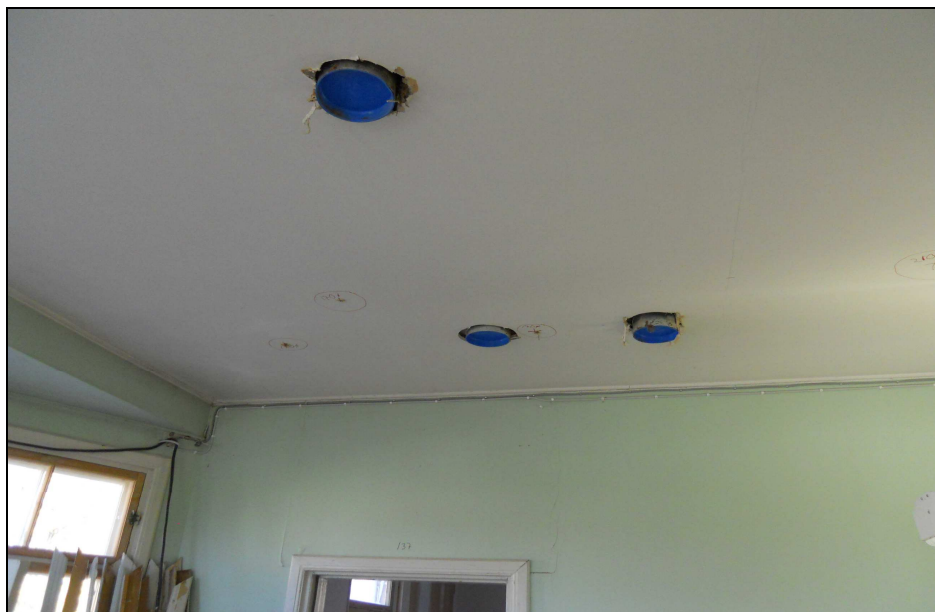
Kuva 19. Kanavien päitä huoneen katossa

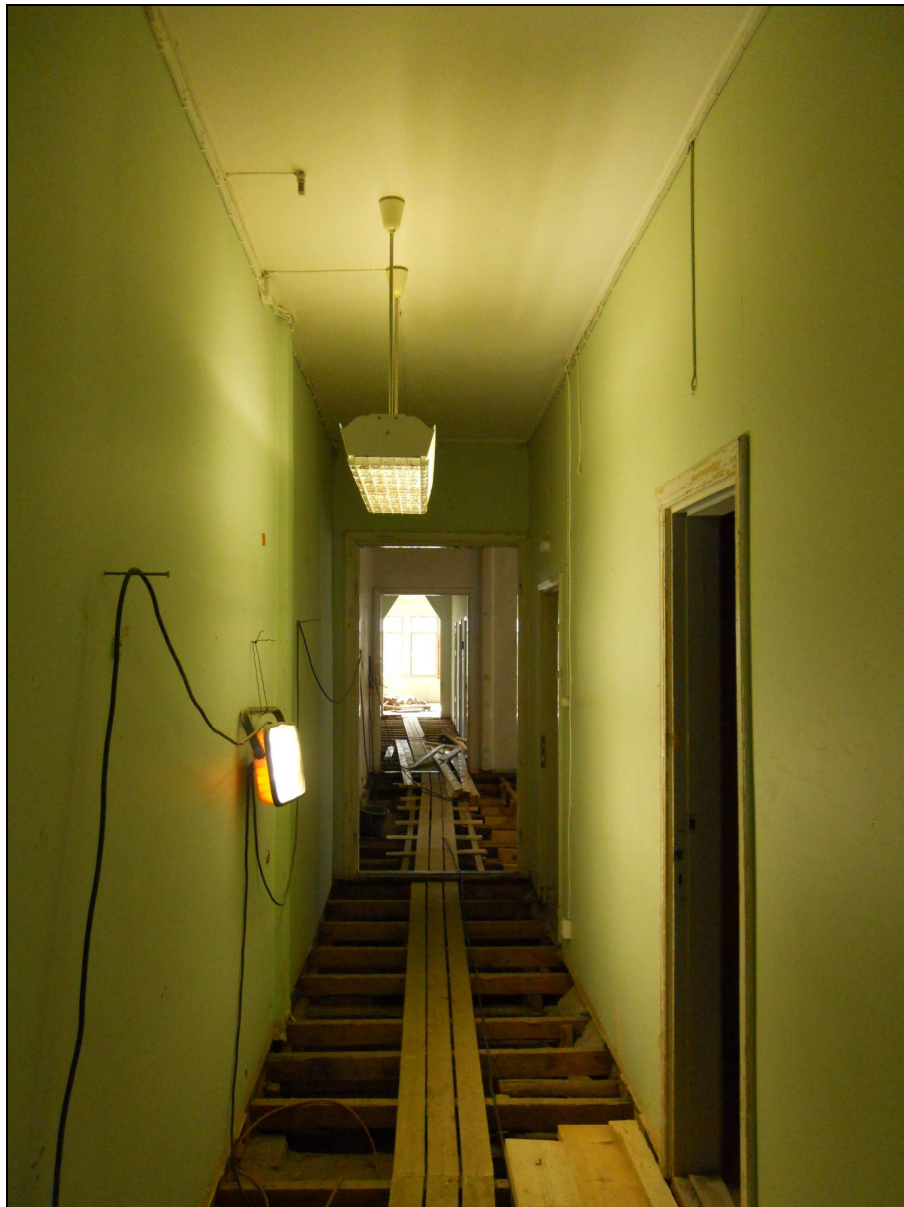
Kuva 20. Keskikäytävä, johon kanavat sijoitettiin

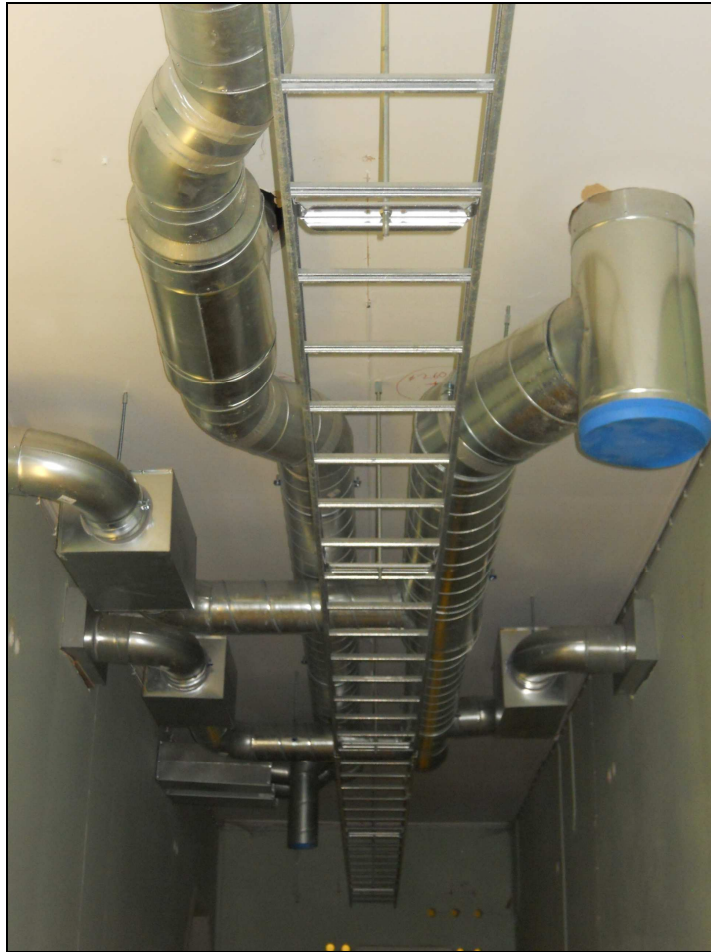
Kuva 21. Käytävälle sijoitettuja ilmanvaihtokanavia, joista on tehty läpiviennit huoneisiin.
