OMAKOTITALOJEN TYYPILLISIMMÄT VIRHEET JA PUUTTEET ASUNTOKAUPPATARKASTUSTEN PERUSTEELLA

Lotta Yrjänä
Opinnäytetyö
Kevät 2012
Rakennustekniikan koulutusohjelma
Oulun seudun ammattikorkeakoulu

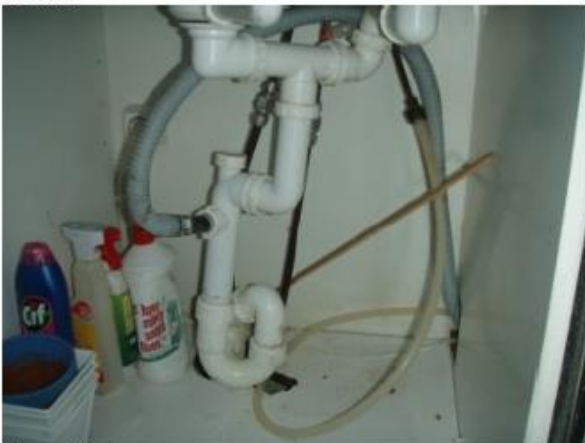
Kuva 11

<p>6.11 Keittiö ja muut erityistilat</p>	<p>Keittiön lattiassa on laatoitus. Seinät ovat puurunkoisia ja levypintaisia. Kaapistojen välinen tila on laatoitettu.</p> <p>Pesualtaan alapuolella oli vuotava putkiliitos (Kuva 11). Allaskaapin alalevy oli turvoksissa. Altaan ympärillä oleva silikonitiivistys oli käyttöikänsä päässä. Lattiassa oli muutamia "kopo"- laattoja. Kosteutta ei kartoituksessa havaittu.</p> <p>Oik. puoleisen wc:n lattiassa ja seinien alaosissa on laatoitus. Seinien yläosissa on maalattu rakennuslevy. Lattiassa on halkeama ja muutamia "kopo"- laattoja. Kosteutta ei kartoituksessa havaittu.</p>

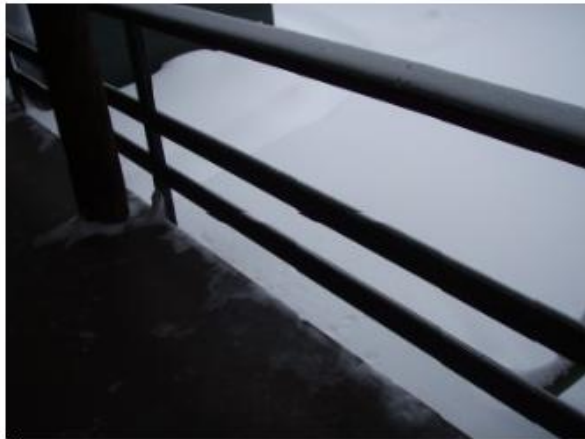
Kuva 13

6.20 Yläkerran kuisti.	<p>Käyrnti yläkerran kuistille on olohuoneessa olevan oven kautta. Tarkastuksessa havaittiin, että kuistin kaiteiden johteet ovat nykyisten määräysten mukaan liian harvat (Kuva 13.) Lisäksi havaittiin, että katto on notkahtanut toisessa päässä kuistia (Kuva 14).</p> <p><i>- Suosittelemme, että kaiteet tehdään nyky määräysten mukaisiksi.</i></p>
