Urjalan kunnan viemäriverkoston vuotovesiselvitys ja kunnostustoimenpiteet

Opinnäytetyö
Huhtikuu 2012
Rakennustekniikka
Infrarakentaminen

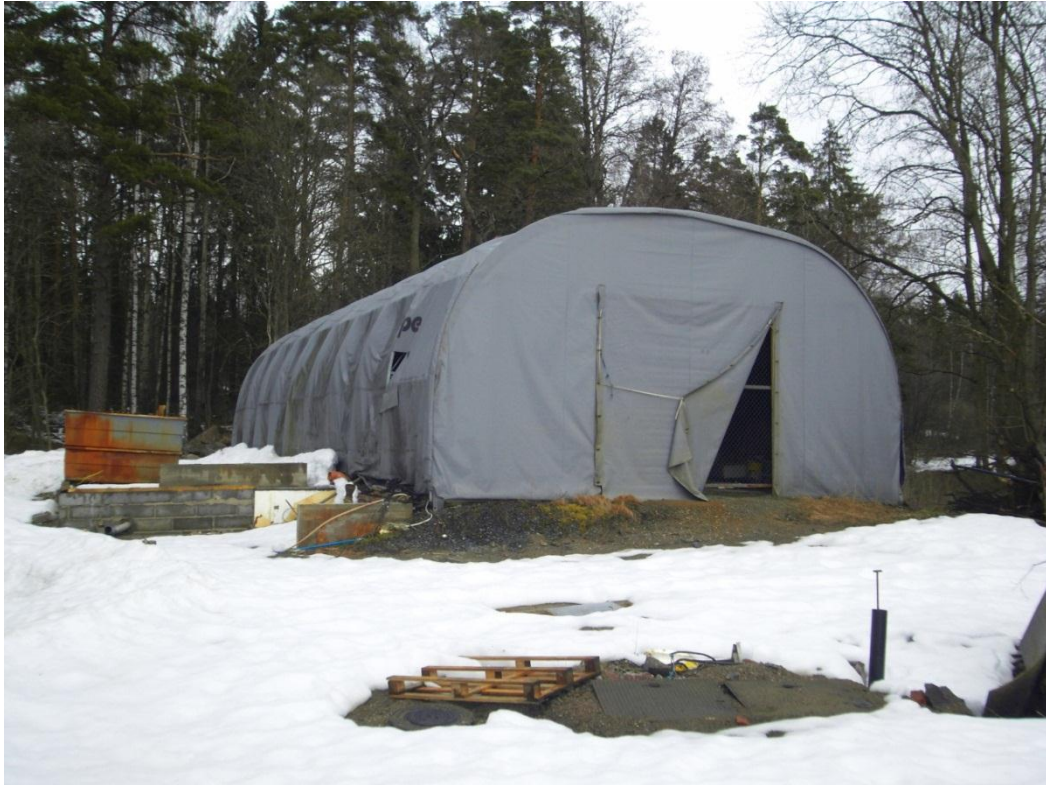
KUVA 7. Nuutajärven entinen jätevedenpuhdistamo. (Kuva: Jussi Tukeva 2012)

Nuutajärvellä normaalivirtaama oli päivittäin 60 m^3 :n ja 150 m^3 :n välillä. Verkoston kunto Nuutajärvellä on melko huono, johtuen pääasiassa sen iästä. Kevään pahimpina aikoina vettä saattoi tulla puhdistamolle moninkertainen määrä normaaliin verrattuna, jopa $500 \text{ m}^3/\text{d}$. Suurin yksittäinen jätevedentuottaja alueella on Iittalan lasitehdas, josta on arveltu pääsevän verkostoon myös runsaasti hule- ja vuotovesiä. Iittalan lasin vuotuinen jätevesikuormitus verkostoihin vuonna 2007 oli $4\,600 \text{ m}^3$, josta n. 75 % oli prosessivesiä ja loput 25 % saniteettivesiä. Lasitehtaalta pääsee jäteveteen myös lasin väriaineena käytettyä kadmiumia, joka omalta osaltaan tekee puhdistamon lietteestä ongelmajätettä ja vesistöihin pääsee kadmium-jäämiä. ELY-keskus tutkii tilannetta, jotta päästöt saataisiin minimoitua. (ympäristölupapäätös 27.9.2007)

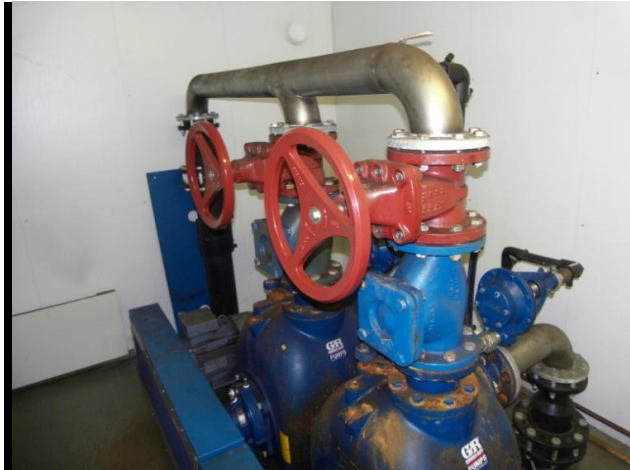
Uutisjärvi on keskustaajaman pääpumppaamo, joka on verkoston viimeinen pumppaamo ennen jäteveden päätymistä keskuspuhdistamolle. Uuden siirtolinjan kaikki jätevedet Nuutajärven taajamasta lähtien kulkevat Uutisjärven pumppaamon kautta. Sulamisvesiaikana pumput käyvät vuorokauden ympäri. Pumppujen tuottoa on jouduttu myös kasvattamaan siirtoviemäriin valmistuttua. Vuotovesien kannalta kaikkien edeltävien siirtolinjan pumppaamoiden ongelmat kasaantuvat Uutisjärvellä, joten sen puolesta on vaikea sanoa täydellistä totuutta yksinomaan Uutisjärven alueen ongelmista, koska ongelmakenttä todella laaja ja kasvaa pikkuhiljaa tullessa lähemmäksi Uutisjärveä. Maaliskuussa 2012 alueella ilmeni yksi merkittävä vuotovesiongelman syy, kun kerrostalon putkiremontin yhteydessä huomattiin hulevesien pääseminen suoraan viemäriin. Ongelmakohta tullaan korjaamaan pikaisesti, samalla läheisen kerrostalon samainen ongelma priorisoitiin, joka tullaan korjaamaan myös samassa yhteydessä.

KUVA 8. Uutisjärven pumppaamon koneisto. (Kuva: Jussi Tukeva 2011)

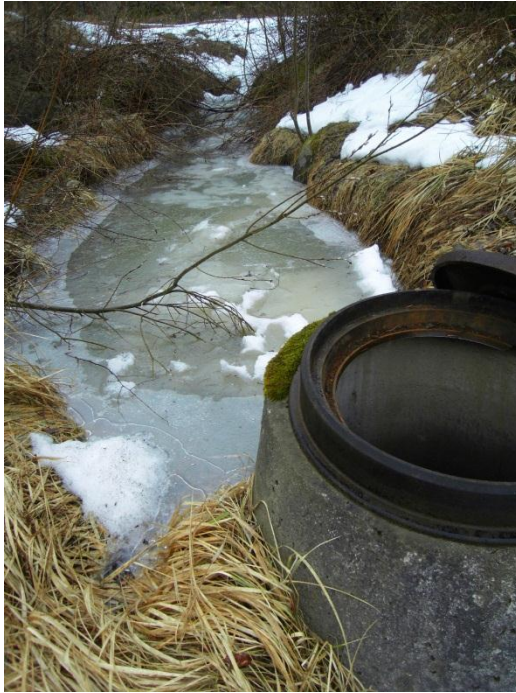
Uutisjärven pumppaamon ollessa viimeinen uudella siirtolinjalla kasaantuu laajan alueen vedet Uutisjärven pumppaamolle, jolloin on vaikeaa tulkita itse Uutisjärven läheisen alueen verkoston kuntoa. Edellisen vuotovesiselvityksen tiimoilta Uutisjärven aluetta on saneerattu sekä tehty kokonaan uutta linjaa. Tämän vuotovesiselvityksen kannalta lähempi tutkimus kohdistettiin ongelmallisten tarkastuskaivojen kunnon tarkkailuun. Kuvassa 9. on esimerkki ongelmallisesta kaivosta Uutisjärven pumppaamon alueelta. Kaivoon vuotaa viereisestä ojasta kaivon renkaiden välistä runsaasti vuotovesiä. Ojaa tulisi perata sen verran, että keväiset sulamisvedet eivät patoutuisi kaivon taakse ja kaivo tulisi uusita, jotta vesi ei pääse kulkeutumaan viemäriin.

KUVA 9. Kaivo, johon ojavedet vuotavat. (Kuva: Jussi Tukeva 2012)

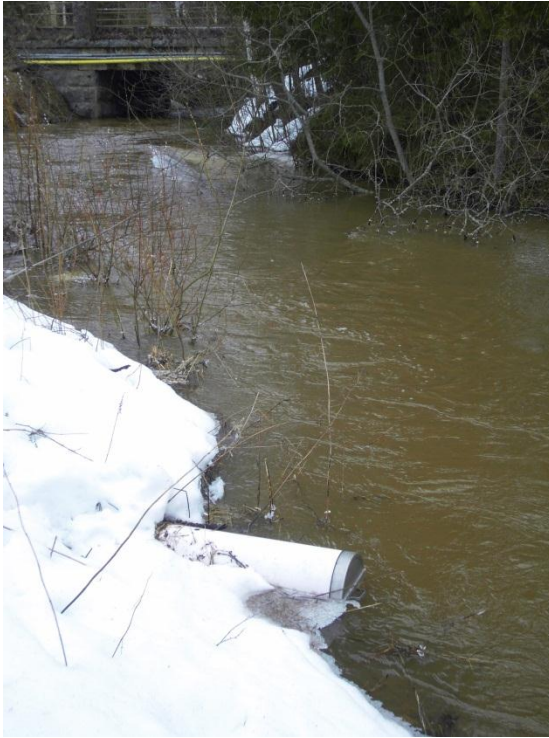
Yhteislaitumen ja Kolkkan pumppaamot eivät kuulu kaukovalvonnan piiriin, joten niistä ei ole saatavilla historiatietoja, muuta kuin jätevedenpuhdistamonhoitajien muistista. Pumppaamot pumppaavat veden Motellin pumppaamoon, jonka historiatiedoista voidaan tulkita myös Kolkkan ja Yhteislaitumen alueiden vuotovesien määrää. Yhtenä isona tekijänä Kolkkan alueen syntyville vuotovesille on Kolkkanjoki, josta pääsee ylivuotoputken kautta sulamisvettä verkostoon (kuva 11.). Korjausehdotuksena asialle pidetään padotusventtiilin asentamista Kolkkan pumppaamolle.

KUVA 11. Kolkan ylivuotoputki joessa. (Kuva: Jussi Tukeva 2012)

Helpoin ja halvin tapa ainakin Kolkassa on jo siellä tehty ylivuotoputken tulppaaminen, kun joen vedenpinta ylittää putken alapinnan tason. Keväällä 2012 putki tulpattiin täydelliseen aikaan ja jokivettä ei suuremmin päässyt viemäriin (kuva 11.).

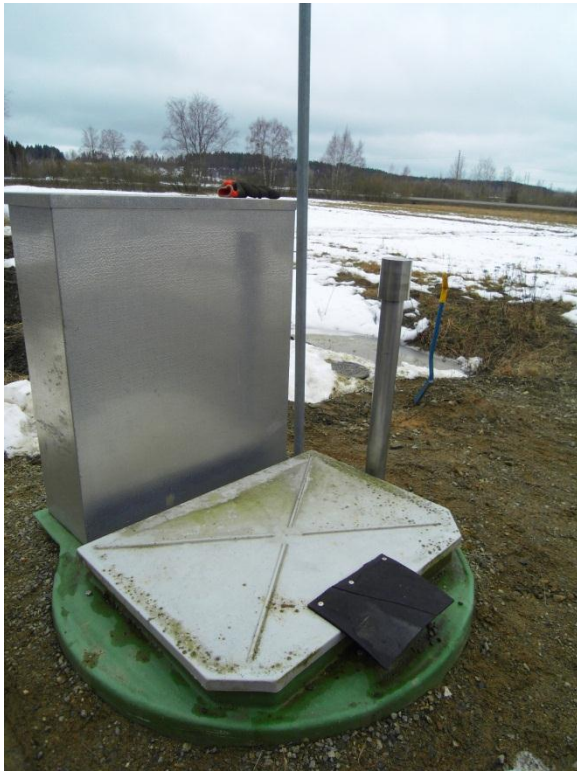
Sikalanmäen suuret vuotovesimäärät johtuvat pääsääntöisesti siitä, että pumppaamon ylivuotoputki sijaitsee ojassa, joka keväisin on ääriään myöten täynnä ja näin ollen sulamisvesiä pääsee virtaamaan ylivuotoputken kautta viemäriin. Ratkaisuksi vuotovesiongelmahan Sikalanmäessä on kaavailtu padotusventtiilin asentamista pumppaamolle, jotta kiusallinen vuotovesiongelma saadaan tyrehdytetyksi. Kuvassa 12. näkyy Sikalanmäen pumppaamo, jonka ylivuotoputki sijaitsee vieressä näkyvässä ojassa. Kenttäkäynnillä putken päätä ei löytynyt mahdollisesti vieressä tehtyjen maakaapelointitöiden vuoksi, mutta vedenpinta oli myös sillä hetkellä (30.3.12) alempana kuin ylivuotoputken arvioitu alapinta, joten putkesta ei tuolloin tullut kuin äärimmäisen vähän hulevettä.

Sen sijaan pumppaamolta lähtevältä viemärihaaralta tuli huomattava määrä vuotovesiä, vaikka linja ei ole kovinkaan vanha.

KUVA 12. Sikalanmäen pumppaamo. (Kuva: Jussi Tukeva 2012)

Sikalanmäen ja Kalkan vuotovesiongelmien eliminoimiseksi riittää aluksi yksinkertaisesti padotusventtiilien asentaminen, jottei ylivuotoputken kautta pääse verkostoon valumaan kevään sulamisvesiä ylivuotoputken purkupäässä olevasta avo-øjasta. Lisäksi Kolkassa on supistettava putkea, jotta padotusventtiilin asentaminen onnistuu. Mikäli toimenpiteestä ei ole vuotovesiä hillitsevää vaikutusta, on verkostoa tutkittava tarkemmillä konsteilla.

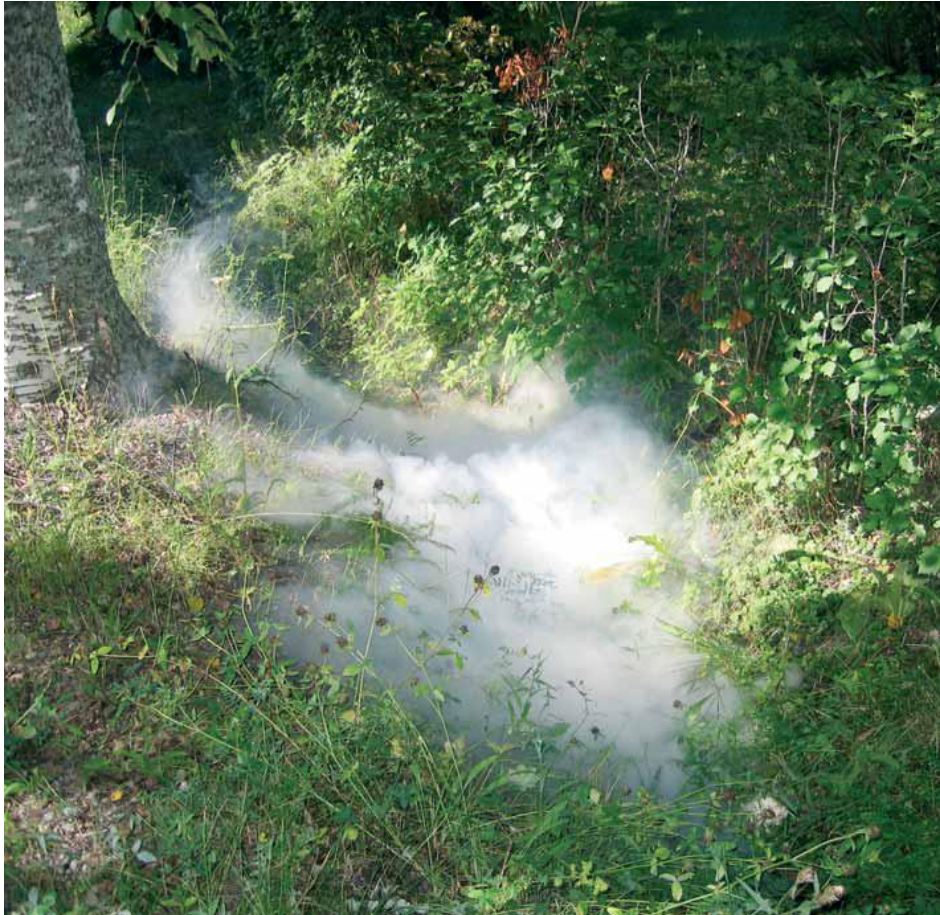
KUVA 15. Savukoe ilmaisee vuotavan viemärin. (Forsberg, M., Riihinen, H.)

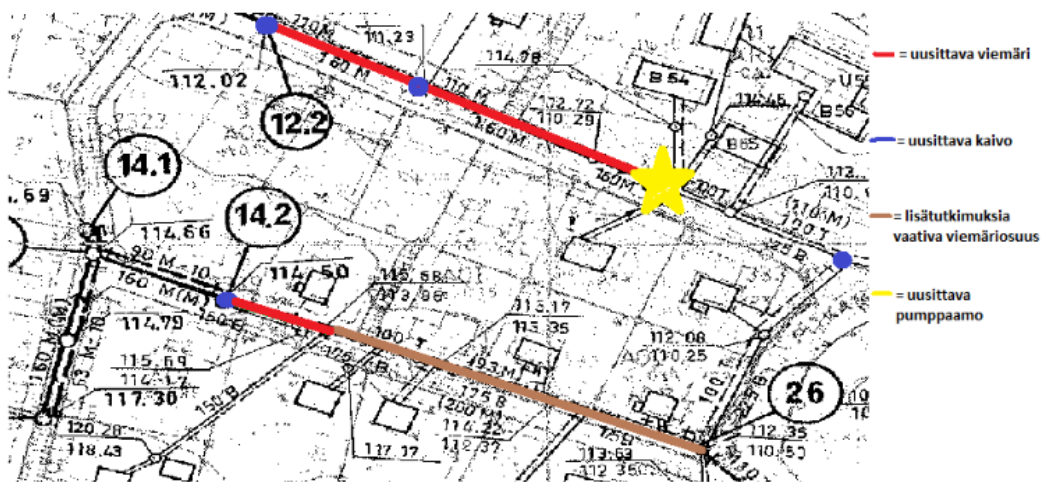
Nuutajärven taajamassa sijaitsevan Poikalan tarkastuskaivojen saneerauksen on katsottu helpottavan oleellisesti vuotovesiongelmaa alueella. Samalla, kun huonokuntoisten kaivojen korjaus on ajankohtaista, olisi myös järkevää saneerata linjaosuus Ylipyyntintien varrelta. Lisäksi itse Poikalan pumppaamo pitäisi saada täyteen toimintakuntoon mahdollisimman pian.

Uusittavia tarkastuskaivoja Poikalan Ylipytingintiellä on yhteensä 2 kpl, joista molemmat vuotivat kaivonrenkaiden liitoksista (kuva 17.). Miljoonatiellä ei havaittu tarkistetuista kaivoista (2kpl) minkäänlaisia ongelmia, paitsi kadun liittymässä olevassa kaivos-
sa oli kansisto rikkinäinen ja kaivo sisälsi niin viemäriputkia, vesijohtoa kuin salaojien purkujakin (kuva 18.). Tuo kaivo olisi uudistettava. Miljoonatieltä ei kaivoista katsottuna tullut yhtään vuotovesiä, joten viemäriputken kunto siellä on hyvä.

KUVA 24. Poikalan toimenpiteet. (Mäkinen, P. A., muokattu)

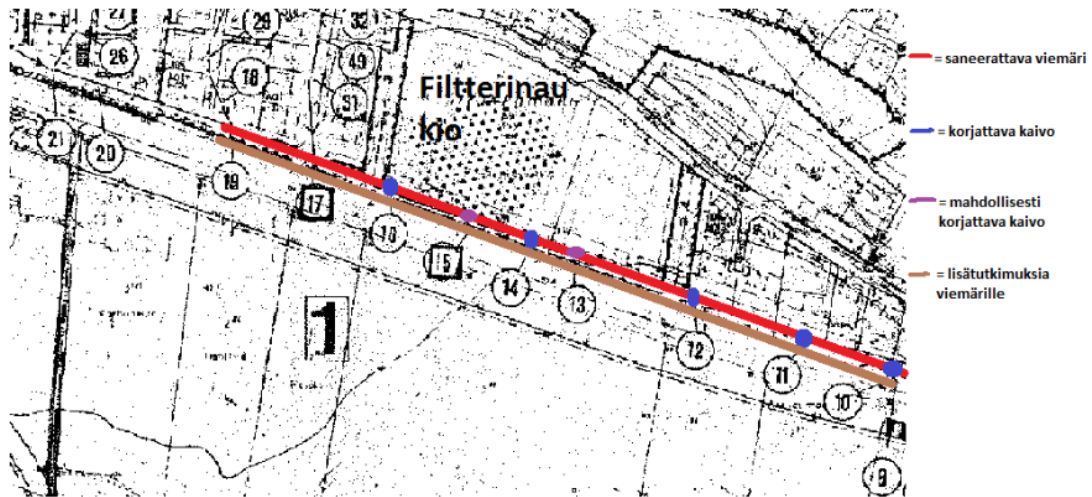
Viemäriputken kunto on kaivovälillä 19–10 (kuva 25.) ilmeisen heikko, koska tällä välillä kaivoista seuraamalla pystyttiin havaitsemaan, että seuraavat linjan kaivot numerosta 19 eteenpäin olivat lähestulkoon kuivat ja viemäri­ssä ei ollut virtaamia nimeksikään. Viiden (seitsemän) heikkokuntoisen kaivon uusimisen lisäksi tuolle viemäri­linjan matkalle tulisi tehdä tarkemmat tutkimukset ja niiden pohjalta uusia viemäri­väli 19-9, josta alkaa uudempi linjaosuus maantien 284 eteläpuolella. Huonokuntoisen osuuden pituus on noin 520 metriä.

KUVA 25. Filterinaukion toimenpiteet. (Mäkinen, P. A., muokattu)

Salmen pumppaamon vaikutusalueella korjattava on Filterinaukion viemärin osuus sekä kaivot, joista vuotovesiä ilmaantuu. Saneerauksen tarpeessa oleva viemäri linja on pääasiassa peltoalueella sekä Parken Hannifin Oy Finn-Filter Divisionin parkkialueen alla. Viemärin saneeraus ainakin peltoalueella aukikaivaen onnistuu ja parkkialueen kohdalla joko aukikaivu tai sujutus (kuva 25.).
