LISÄLÄMMÖNERISTYKSEN SUUNNITTELU LÄMPÖKUVAUKSEN
JA RAKENNUSFYSIKAALISTEN MENETELMIEN AVULLA

Opinnäytetyö
Huhtikuu 2012

Plan for additional thermal insulation by using thermal imaging and structure physical processes

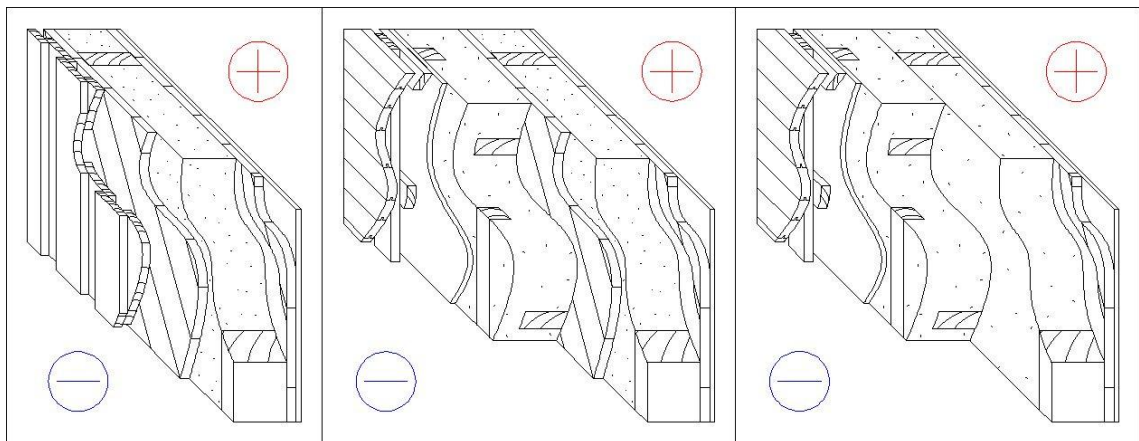
Kuva 1. Vasemmallalla on nykyisen seinärakenteen leikkauskuva, keskellä lisäeristetyin purueristeyksen seinän leikkauskuva ja oikealla leikkauskuva lisäeristetyistä seinästä, jossa vinolaudoitus on poistettu ja sahanpuru korvattu uudella eristeellä.

nuksen päädyissä, joissa räystäspituus on pienempi, voidaan käyttää hieman pienempää eristepaksuutta. Kuvassa 1 on vasemmalta lähtien esitelty nykyinen seinäleikkaus, uusi lisäeriste purueristeen kanssa sekä uusi seinärakenne purueriste poistettuna.

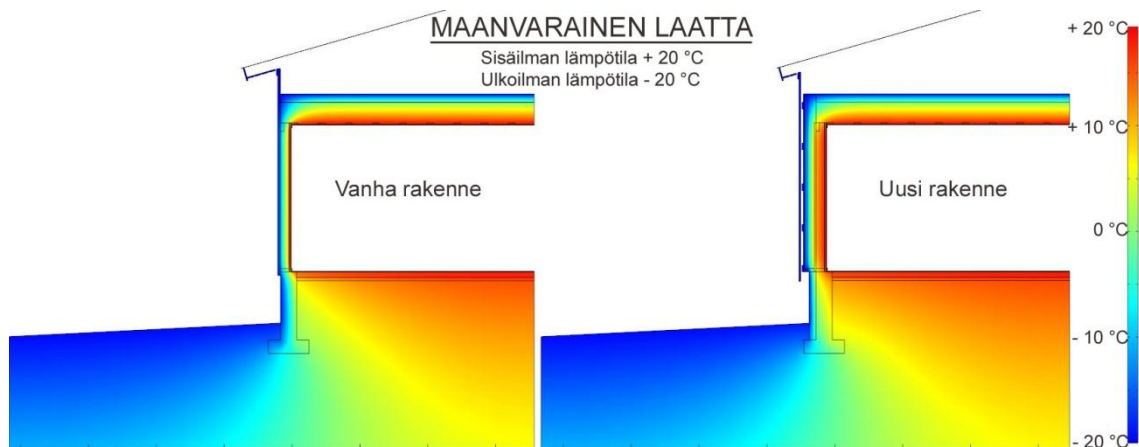
Kuva 2. Rakenteen lämpöjakauma.

Kuva 2 esittää rakenteiden sisäisten osien lämpöjakaumaa, kun uutena rakenteena on käytetty sahanpurueristystä lisäeristettynä 150 mm Vital Plus–eristeen kanssa. Kuvasta nähdään, että uudessa ulkoseinärakenteessa sahanpurueriste on selvästi korkeammassa lämpötilassa, jolloin se pääsee kuivumaan paremmin vähentäen sen kosteuspitoisuutta ja parantaen lämmöneristyskykyä. Kuvasta nähdään myös, että uusi rakenne on huomattavasti lämpimämpi alanurkan alueella. Tähän vaikuttaa erityisesti sokkelin eristäminen.

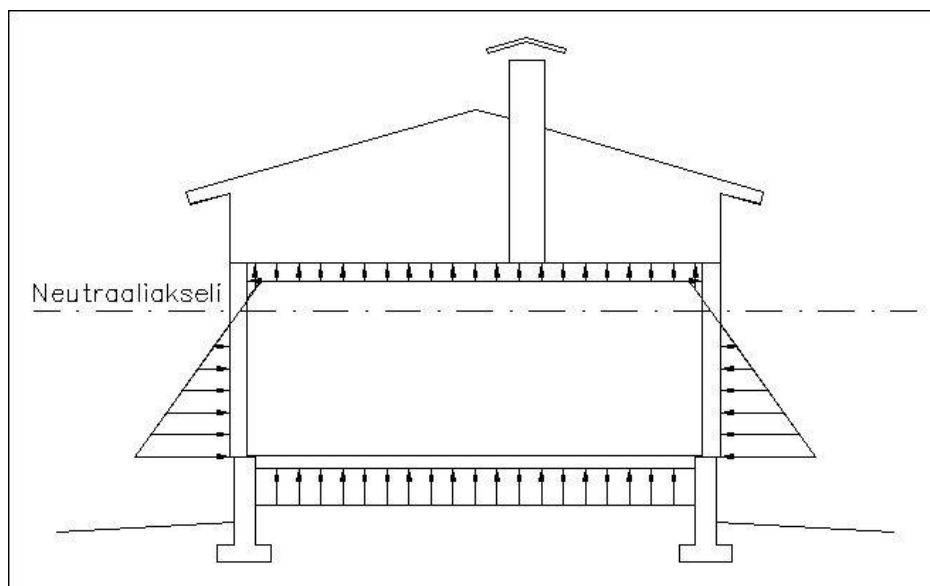
Kuva 4. Savupiippuvaikutus.

sa, joissa on tulisijat, tämä vaikutus korostuu entisestään. Mitä ylempänä painegradientin neutraaliakseli on, sitä suuremmassa osassa huonetta vallitsee alipaine. Käytännössä kuitenkin seinän ja katon liitoskohdassa vallitsee ylipaine ulkoilmaan nähden. Katonrajassa olevan sisäilman ylipaine ulkoilmaan nähden aiheuttaa sen, että seinän yläosassa ilma virtaa rakenteessa sisältä ulospäin, kun alapinnassa se virtaa ulkoa sisään. Tätä ilmiötä kutsutaan savupiippuvaikutukseksi (kuva 4). Savupiippuvaikutuksen suuruuteen vaikuttaa tilan hormin korkeus sekä lämpötilaero. Vaikka paine-erot ovat pieniä, niillä on merkitystä rakenteiden toimintaan, koska ne ovat käytännössä pysyviä. (Siikanen 1996, 32-33.)

Sisäpintojen lämpötilat seinien ja yläpohjan liitoksissa ovat korkeat (kuva 5). Tähän myötävaikuttaa savupiippuvaikutus. Katonrajassa, neutraaliakselin yläpuolella, on ylipaine. Ylipaineisessa tilassa lämmin sisäilma kulkee rakenteen läpi ulospäin - päinvas-toin kuin normaalisti. (Siikanen 1996, 32-33.) Rakennusta koskevissa lämpökuvissa voidaankin todeta, että sisäpintojen lämpötilat katonrajassa ovat selvästi muita pintoja suuremmat (liite 3, osat 1 & 4).
