## **Kuntotutkimus korjaussuunnittelun pohjana**

Ammattikorkeakoulun opinnäytetyö

Rakennus- ja yhdyskuntatekniikka

Subject Condition Survey as the Basis of the Repair Plan

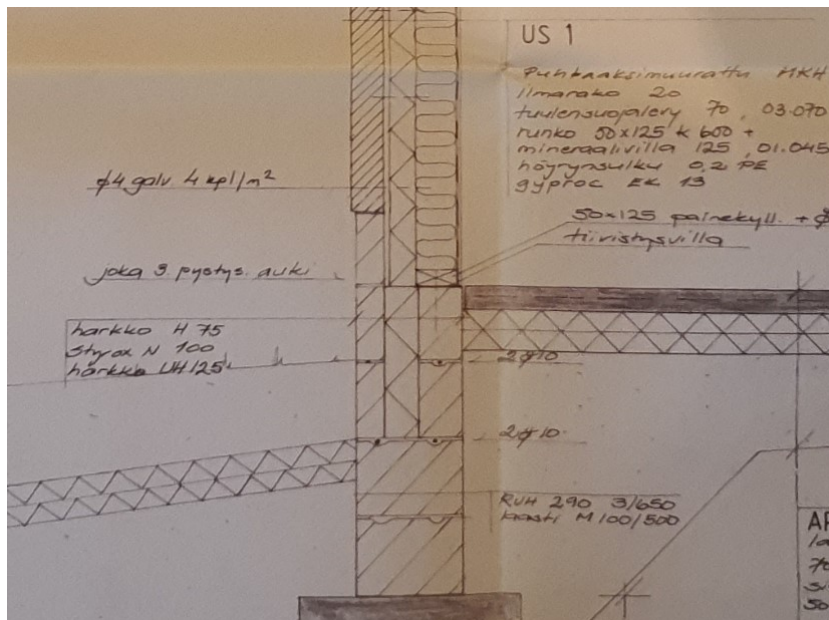
Kuva 20. Kuvankaappaus alkuperäisten suunnitelmien rakennetyypistä US-1

Käytettävissä olleiden suunnitelmien mukaan rakennukset on perustettu teräsbetonianturoiden päälle ja sokkelirakenne on ns. valesokkeli -tyyppinen. Valesokkeli on toteutettu muuraamalla 200 mm korkea H75 kevytbetoniharkko alaohjauspuun alapinnan korkeuteen. Perustukset on tehty H75 ja UH125 sekä RUH 290 -harkoista, jotka on muurattu anturan päälle. Piirustusten mukaan kahden ylimmän harkkorivin välissä on 100 mm styrox-eristys. Puurungon alaohjauspuu on alkuperäisten suunnitelmien mukaan painekyllästetty ja sen alle on asennettu tiivistysnauha. Tiilivuorauksessa on jätetty suunnitelmien mukaan joka kolmas pystysauma auki ja anturan alapinta on noin 800 - 1000 mm maanpinnan tämänhetkistä pintaa alempana. Alkuperäisten rakennepiirustusten mukainen kuvassa 21 esitetty sokkeli- ja ulkoseinärakenne ei vastannut rakenneavauksessa todettua rakennetta täysin.

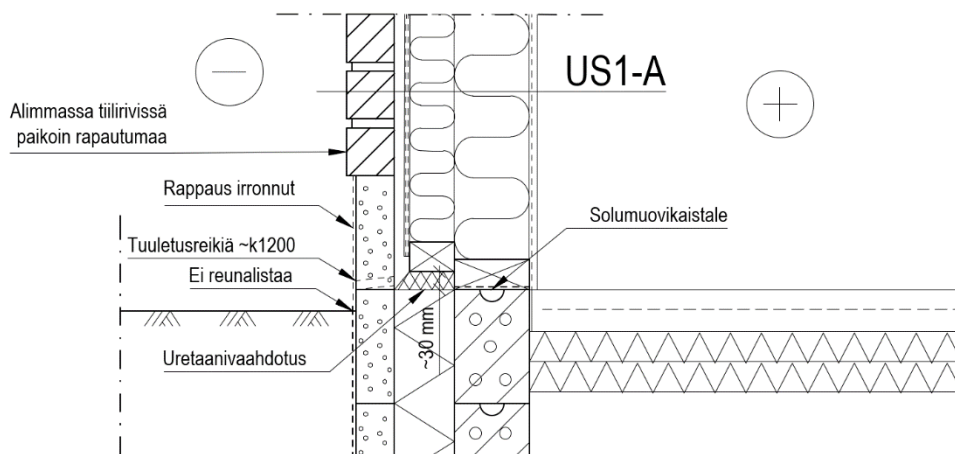
Kuva 21. Rakenneavauksessa todettu valesokkelin rakennetyyppi

Kuvassa 21 on esitetty valesokkelirakenne, joka on kuvattu tarkemmin liitteessä 2.

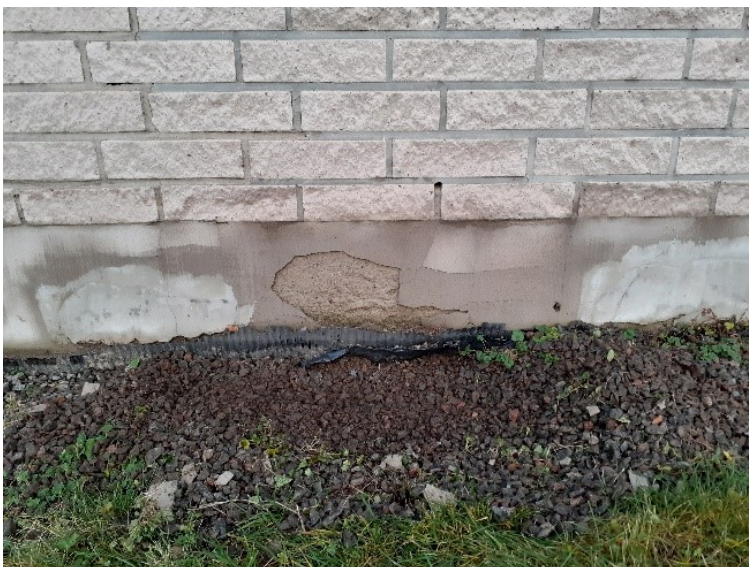
Kuva 22. Asunnon D44 ulkoseinän rakenneavauksen paikka

Kohdekäynnillä otettiin paljon valokuvia ja tehtiin muistiinpanoja, joiden perusteella rakenneavausten paikat määritettiin. Kuvassa 22 näkyy asunnon D44 ulkoseinään tehdyn rakenneavauksen paikka, jossa on sokkelin pinnassa merkkejä kosteudesta ja rapautumasta. Alaohjauspuun alapinnan korkeudella on nähtävissä tuuletusreikä, joka on lähes maanpinnan tasalla.

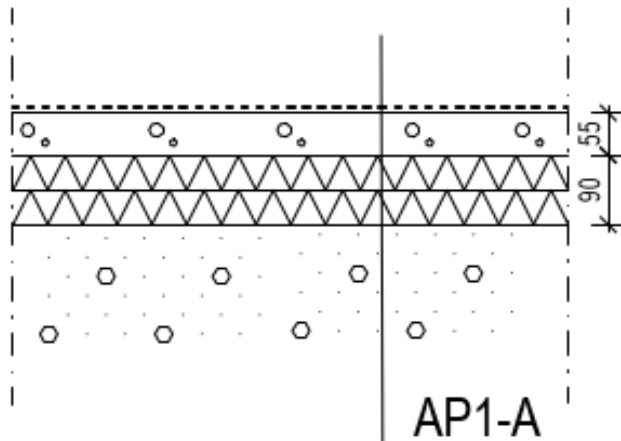
Kuva 29. Rakenneavauksen perusteella piirretty rakennetyyppi AP1-A

Asunnon A8 kylpyhuoneen lattiaan alle 1 m etäisyydelle ulkoseinästä tehdyn rakenneavauksen perusteella pintalaatan paksuus on 50 mm ja 55 mm välissä. Suojapaperia tai muovikelmua ei ole käytetty laatan alla. Pintalaatan alla on kaksi styrox-levyä, joiden yhteispaksuus oli 90 mm, eli levyt ovat painuneet noin 10 %. Styroxin alla oli tiivistyssoraa, joka oli tiiviisti kiinni styroxin alapinnassa. Soratäytön painumisesta tai huonosta täyttöaineksestä ei tehty havaintoja. Kylpyhuoneen lattiapinnoitteena oli muovimatto, jonka liima oli väriltään vaaleaa. Lattian vesieristyksestä ei tehty havaintoja. Kuvassa 29 näkyy alapohjan rakenneavauksesta tehtyjen havaintojen perusteella piirretty rakennetyyppi, joka on esitetty tarkemmin liitteessä 2.

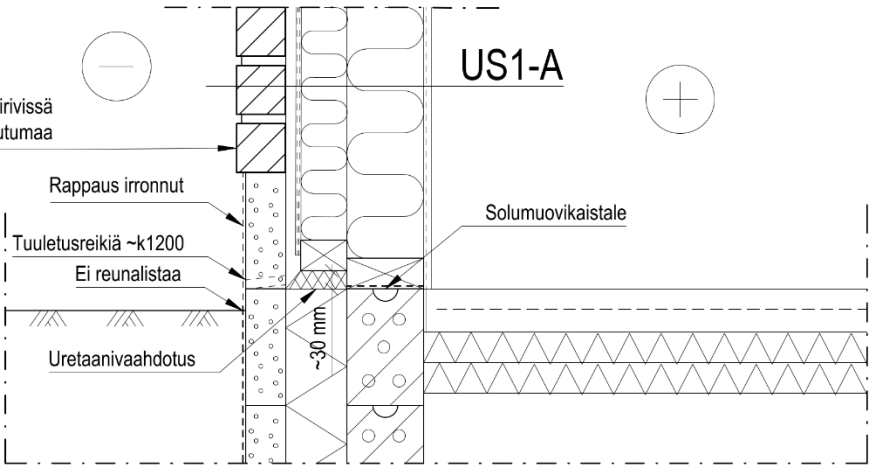
Päiväys 11.12.2020	US1-A ja AP1

US1-A	
85 mm	Puhtaaksimuurattu MKH-tiili
5...20 mm	Ilmarako, osittain laastipurseiden tukkima
9 mm	Kipsilevy tuulensuoja
75 mm	Elementin ohjauspuu 50x75 mm, mineraalivilla ja alapuolella uretaanitiivistys
125 mm	Puurunko 50x125, k600 + Mineraalivilla, alasidepuu painekyllästetty
...	Höyrynsulkumuovi
13 mm	Gyproc-levytys

Alasidepuun alla oli musta solumuovikaistale perusmuurin ylimmän harkon päällä. Elementin ohjauspuun ja ylimmän täyden harkkorivin väliin oli pursotettu runsaasti uretaania, joka oli osin tukkinut seinän alaosan tuuletusta. Seinän alaosassa oli myös laastipurseita ja suurin osa tuuletusputkista ja rei'istä oli tukossa. Alimmassa tiilirivissä ei ollut tuuletusreikiä pystysaumoissa, kuten alkuperäisissä rakennepiirustuksissa oli esitetty.

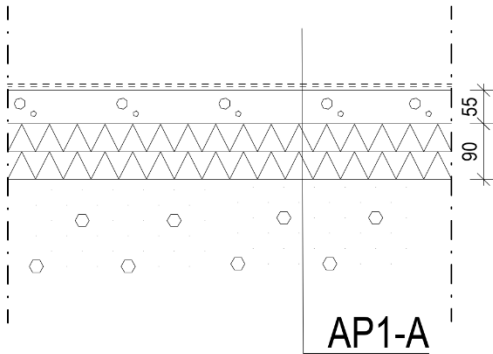
<b>A-INSINÖÖRIT</b>	Päiväys 11.12.2020	AP1-A

50...55 mm	TB-laatta #5-150	
90 mm	Styrox 2 kpl reuna-istalla	
... mm	Sorastus täyttö	
<p>Muovia tai suojapaperia ei rakennesaauksen kohdalta löytynyt. Asunnon A8 kylpyhuoneen lattiapinnoitteena oli muovimatto, jonka alla oli vaalea ohut liimakerros. Eristeet olivat painuneet siten, että niiden yhteispaksuus oli 90 mm. Betonilaatta oli ohuempi kuin alkuperäisissä rakennepiirustuksissa oli kuvattu.</p> <p>Täyttömaan laatu oli hyvää ja täyttömaa oli aistinvaraisesti havainnoituna hyvin tiivistetty. Ainekerrosten välissä ei ollut tyhjää tilaa, joka viittaisi lattian painumiseen.</p> <p>Kylpyhuoneen kaivon yläpinta oli lattiapinnan alapuolella ja kaivo oli vinossa lattiapintaan nähden.</p> <p>DOF-lämmöllä laskettu rakennesuunnitelmien mukainen U-arvo keskellä yhdellä 50 mm eristekerroksella 0,72 W/m<sup>2</sup>K ja reuna-alueilla 0,40 W/m<sup>2</sup>K.</p>
