Kivirannan rakennuksen hirsiosan alapohjan korjaus

Opinnäytetyö

Kevät 2012

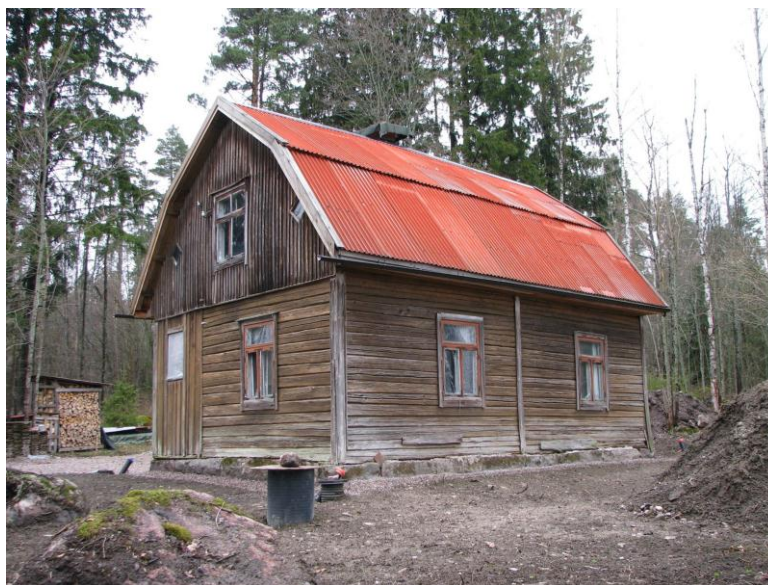
Kuva 1 Yleiskuva Kivirannan päärakennuksesta, kuva otettu 8.5.2010, lounaisnurkka

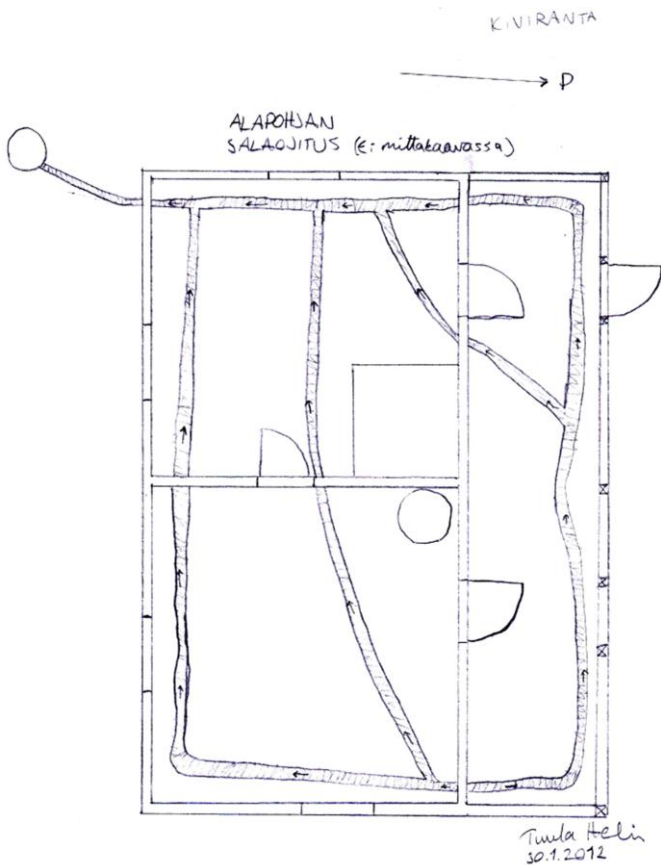
Kuva 17 Maapohjan salaojitus, Kiviranta

Omistaja halusi sorakerroksen alle salaojituksen, joten sitten tehtiin kaadot salaojaputkille. Kivijalan kivet oikaistiin tarvittavista kohdista pienkaivurilla. Kaikkiin huoneisiin laitettiin suodatinkangas, jonka päälle putkitettiin salaojat (Kuva 15 ja 17). Rakennuksen alapuolinen salaoja on siis täysin "itsenäinen" ja poistuu keittiön lounaisnurkasta ulkopuolelle tarkistuskaivoon. Maapohja täytettiin raekooltaan 6-16 mm:n soralla kivijalan kivien alareunaan saakka ja tärytettiin (Kuva 16). Omistaja halusi kosteuskatkon 2 x 50 mm styroksista koko pinta-alalle (Kuva 18), jonka päälle tuli vielä 50-100 mm soraa. Soran pinnasta kivijalan kivien pintaan on pahimmissa kohdissa vain noin 100 mm ja "parhaimmissa" kohdissa noin 200-300 mm (Kuva 19).
