Kyläkoulusta kodiksi

Vanhan kyläkoulun saneeraussuunnitelma

Opinnäytetyö

Kevät 2012

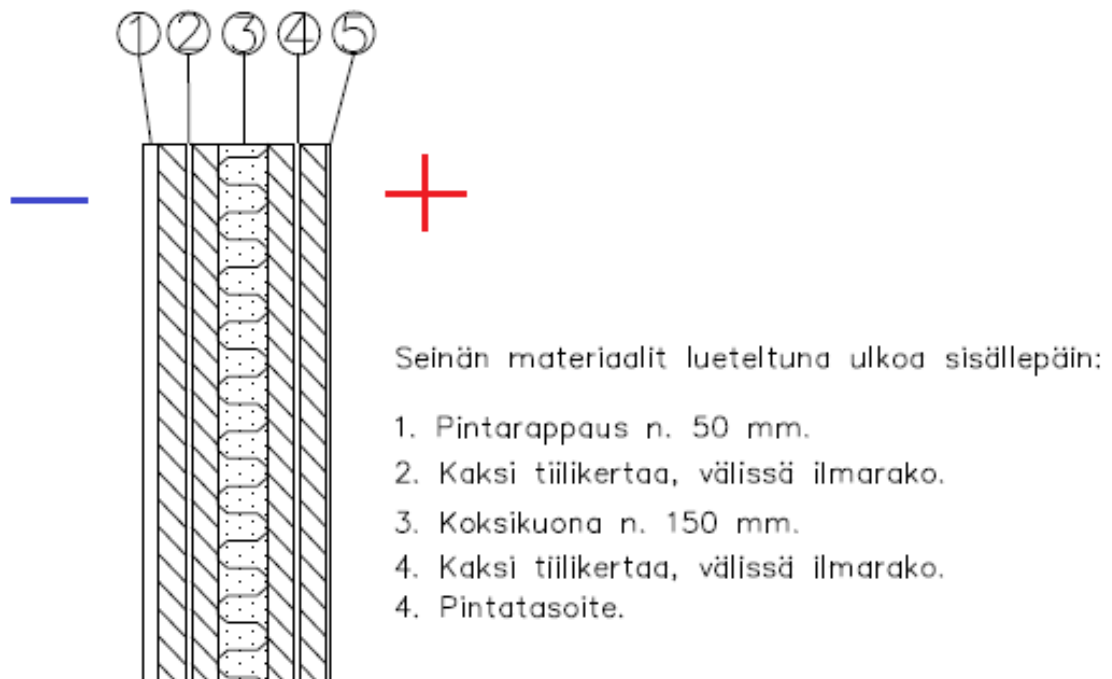
Kuvio 13. Alakerran ulkoseinä, $U=0,718 \text{ W}/(\text{K}\cdot\text{m}^2)$.

Seinien yleiskunto on hyvä siihen nähden, että rakennus on lähes sata vuotta vanha ja ollut vuosikymmeniä kylmillään. Tarkastelussa ei havaittu painumia, rappautumisia eikä isompia halkeamia. Tämä kertoo siitä, että seinät ja perustukset on tehty aikoinaan hyvin ja huolellisesti. Ainoana vauriona oli kosteuden aiheuttama rappauksen lohkeilu muutamassa kohdassa talon takapihan puolella.

Alakerran seinissä korjataan ainoastaan pintarappaukset. Seiniä ei lisäeristetä, sillä seinän rakenne on jo nykyiselläänkin hyvin paksu. Vaikka seinärakenteen U - arvo on huono, sen positiivisena ominaisuutena on kyky varastoida huomattava määrä lämpöä ja täten seinä reagoi hitaasti ulkona tapahtuviin lämpötilojen muutoksiin. Jos seinän sisäpuolelle tehtäisiin lämpökatko, se vähentäisi seinän varamaa lämmön määrää ja jättäisi suuren osan seinästä kylmäksi ja voisi täten olla haitaksi rakenteille pitkällä aikavälillä. Seinien heikkoa U-arvoa kompensoi yläpohjaan tuleva huomattava eristyksen parannus.

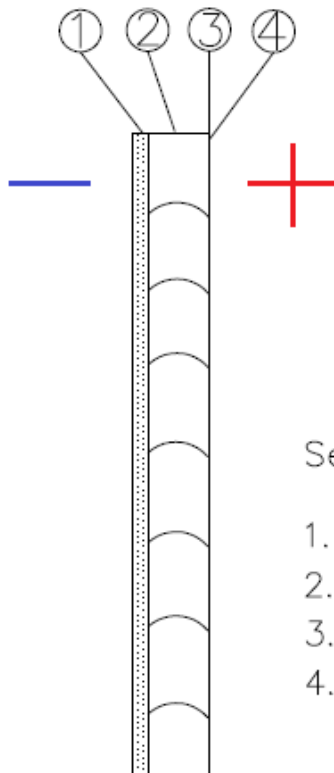
Kuvio 14. Nykyinen ulkoseinä, $U = 0,655 \text{ W}/(\text{K}\cdot\text{m}^2)$.

Seinän tarkastelussa ei esiintynyt lahovaurioita, hirren pullistumia eikä vääntymiä. Ehjä rappauspinta kertoo myös seinän yleiskunnon olevan hyvä. Korjaustoimenpiteitä seinään ei tarvitse suorittaa, mutta pienimuotoinen tiivistäminen ja lisäeristys on suositeltavaa.

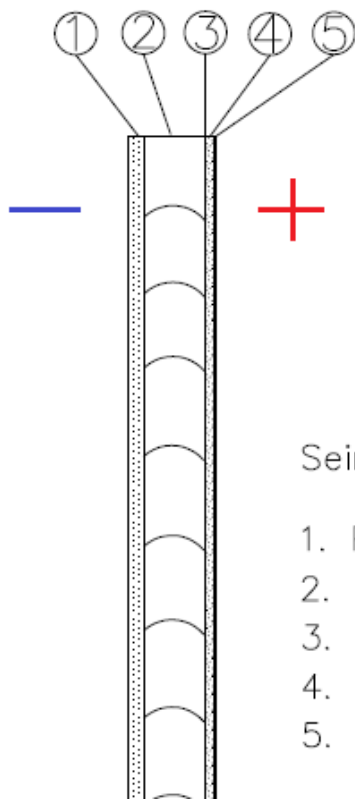
Kuvio 15. Sisäpuolelta eristetty ulkoseinä, $U = 0,5330 \text{ W}/(\text{K}\cdot\text{m}^2)$.

Seinän U-arvo parani vain 0,122 yksikköä, mutta on muistettava, että U-arvo -laskuissa ei oteta huomioon seinän ilmavuotoja. Yleensä vanhan seinän tiivistäminen on hyödyllisempää kuin lisäeristäminen. Tiiviyttä voi parantaa vielä laittamalla pellavatilkkettä hirsien saumoihin ennen ilmansulkupaperin asentamista.

Hirsiseinä riisutaan paljaaksi sisäpuolelta ja asennetaan uusi ilmansulkupaperi huolellisesti saumat limittäin ja teippaamalla. Tällä vältetään harvahkon seinän läpikulkevaa ilmavirtaa ja ehkäistään vetoisuutta. Huokoinen puukuitulevy asennetaan ilmansulkupaperin päälle ja kiinnitetään naulaamalla.

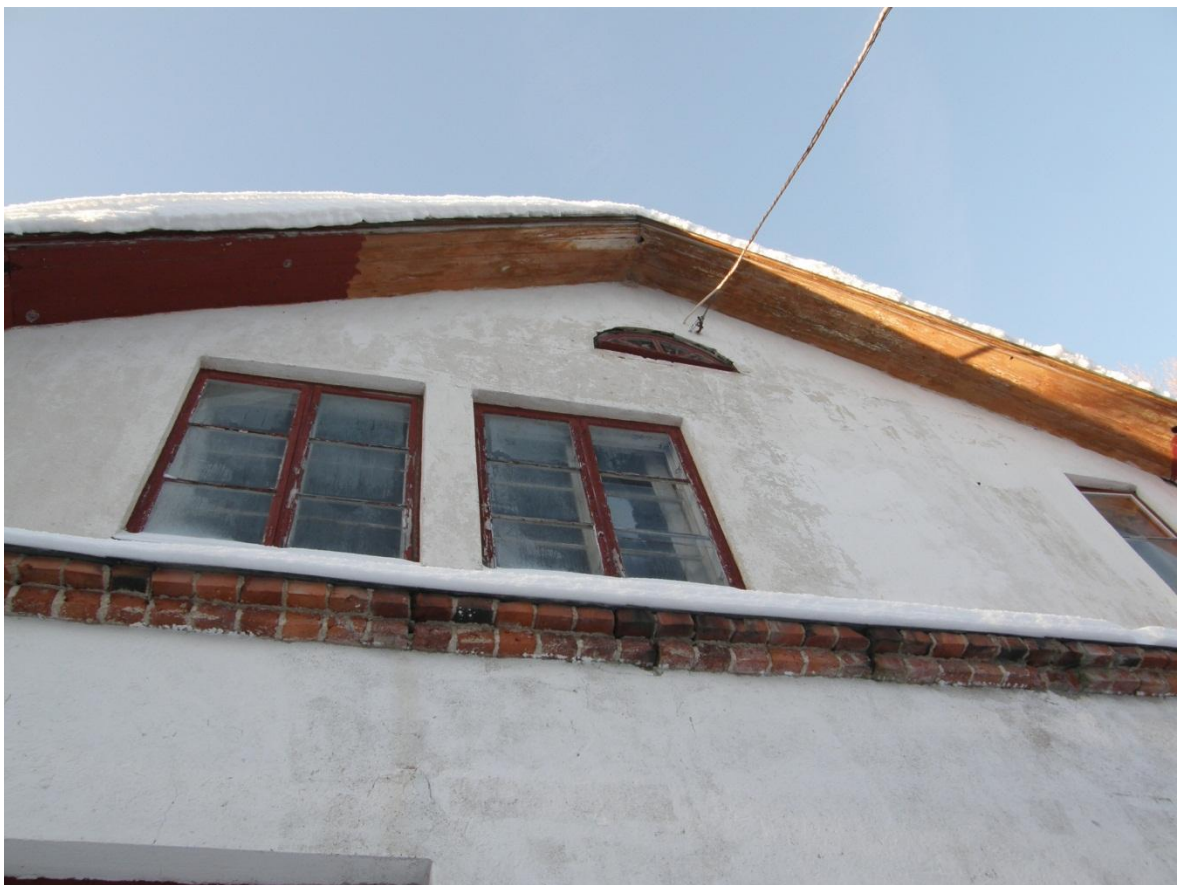
Kuvio 16. Yläkerran rapattu hirsiseinä.

Ulkoseinien rappaus on ikäänsä ja huollon puutteeseen nähden yllättävän hyvä, mutta löytyy muutamia paikkoja, joista rappaus on irronnut. Nämä vauriot ovat aiheutuneet vääntyneistä vesikouruista ja katolta tihkuvasta vedestä. Vesi on jättänyt rappauspinnan kosteaksi ja jäätyessään se on irrottanut rappauspintaa seinästä (kuvio 17). Rappauksessa on pieniä hiushalkeamia, mutta vanhassa rakennuksessa halkeamat kuuluvat sen yleisilmeeseen.

Vanhaa ja hyvin säilynyttä julkisivurappausta olisi synty lähteä uusimaan. Vaurioituneet paikat korjataan ja lopuksi seinät maalataan kauttaaltaan perinteisellä kalkkimaalilla. Rappauksen paikkauksessa tulee kiinnittää huomiota siihen, että käytävässä laastissa olisi mahdollisimman samat aineet ja samat ainesuhteet kuin vanhassa laastissa (Kaila 1997, 163). Rappauksen korjaus ja maalaus aiotaan teettää ammattilaisella hyvän ja tasaisen lopputuloksen varmistamiseksi.

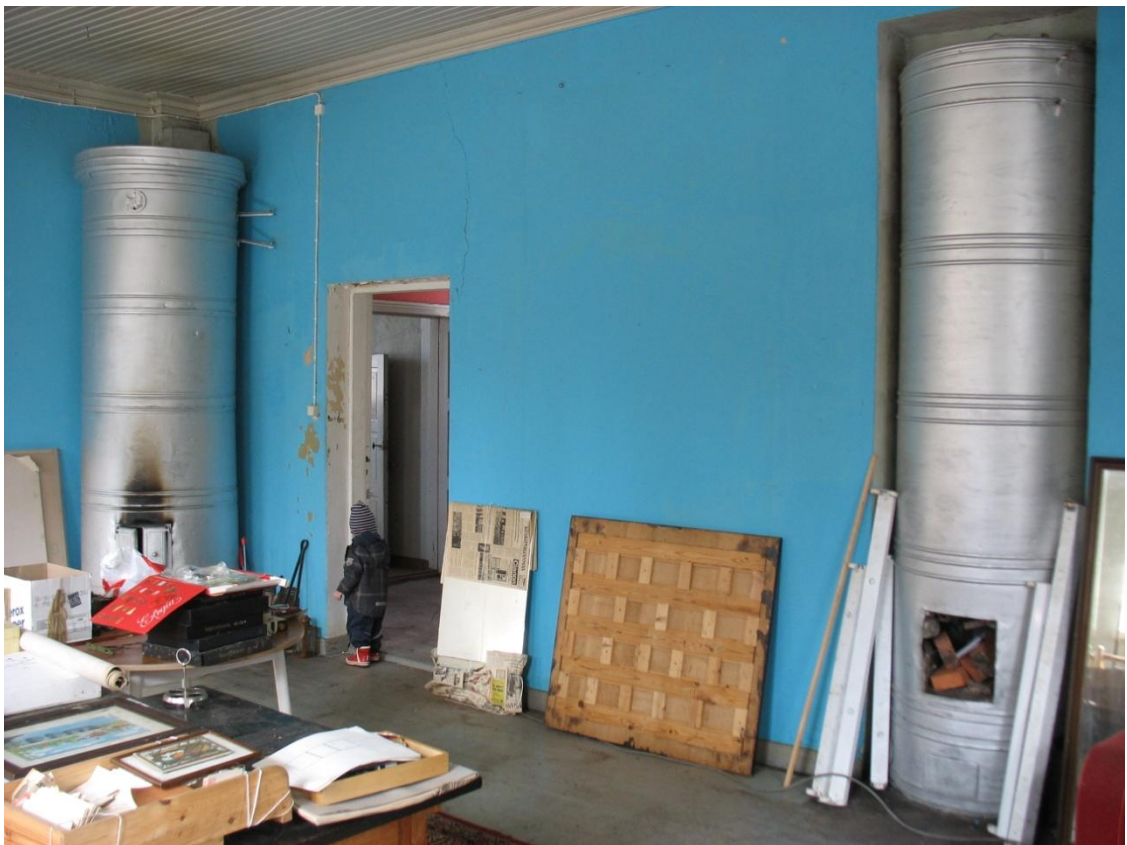
Kuvio 27. Alakerran luokan pönttömuurit.

Rakennuksessa on 6 pönttömuuria, kaksi Högforsin puuhellaa ja yksi leivinuuni. Pönttömuurit olivat aikoinaan yleisiä talojen lämmönlähteitä hyvän varaamiskykyssä vuoksi. Rakennuksen pönttömuurit on peruskorjattu 60-luvulla ja korjauksen jälkeen niitä ei ole juuri käytetty, eli muurit ovat vieläkin todella hyvässä kunnossa. Yhteen muureista on ruvettu tekemään sähkövastukselle paikkaa, mutta se on vielä korjattavissa takaisin ennalleen (kuvio 27). Kaikki pönttömuurit on tarkoitus säilyttää ja ottaa käyttöön.

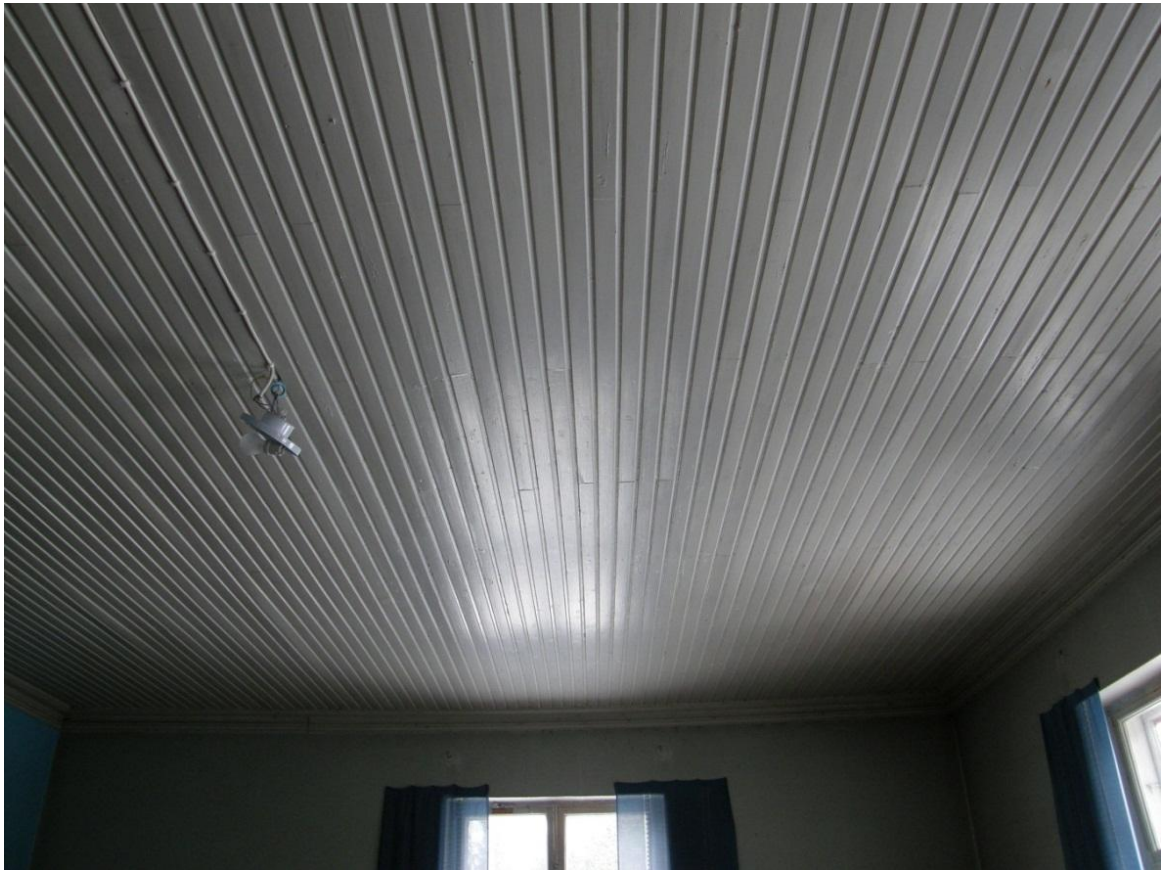
Rakennuksen jokaisessa huoneessa on alkuperäinen maalattu paneeli sisäkatoissa. Paneelien yleiskunto on hyvä, mutta joissakin huoneissa kattopinnat on maalattu hengittämättömällä maalilla alkuperäisen maalin päälle ja tämä on aiheuttanut maalipinnan lohkeilua ja kupruilua. Kuviossa 30 on esitetty alkuperäisen maalin päälle maalatun katon vaurioita ja kuviossa 31 näkyy alkuperäinen maalipinta, joka on lähes virheetön.

Kuvio 31. Alkuperäinen virheetön maalipinta.

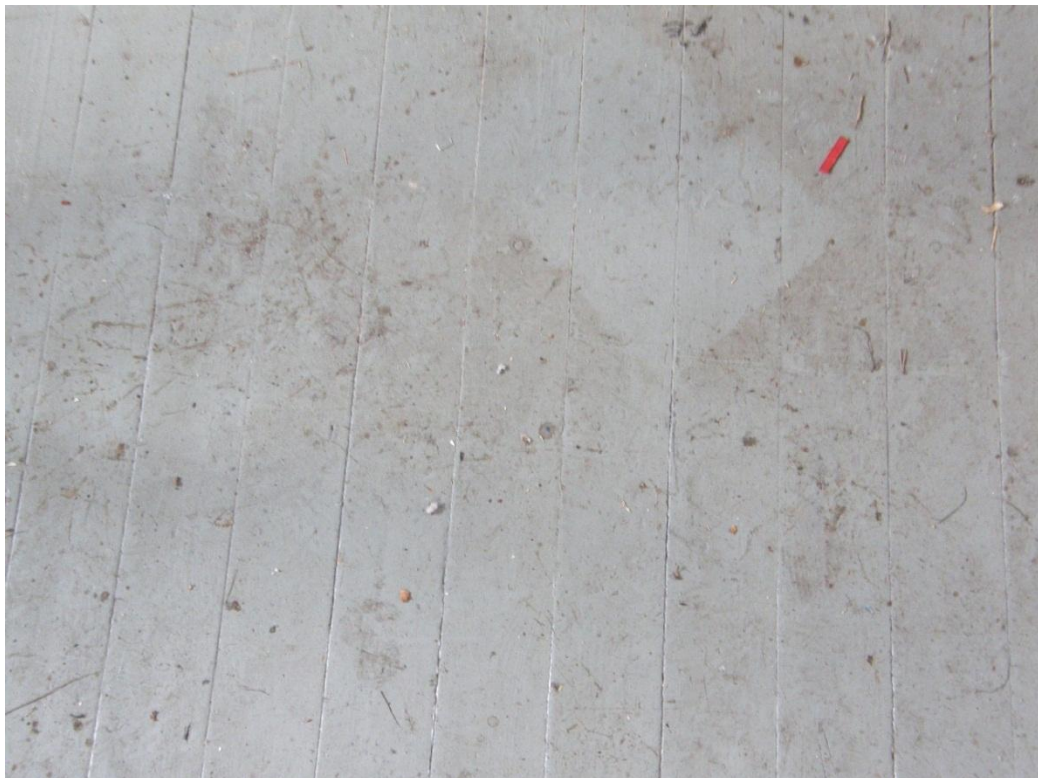
Kuvio 32. Alkuperäinen lattiapinta.

Rakennuksen lattioissa ei havaittu lahovikoja, painumia eikä lankkujen pullistumia. Ainoa korjaustoimenpide on kuluneiden maalipintojen hionta ja uudelleen maalaus. Yläkerran lattiapinnat oli joissakin huoneissa peitetty kovalevyllä, jonka alla oli sanomalehtiä ja joissain huoneissa saattoi olla jopa kaksi muovimattoa alkuperäisen lattian päällä. Lausalattia oli kuitenkin säilynyt hyväkuntoisena korvaavien lattiapintojen alla. Kuviossa 33 näkyy kaksi päällekkäistä muovimattoa.

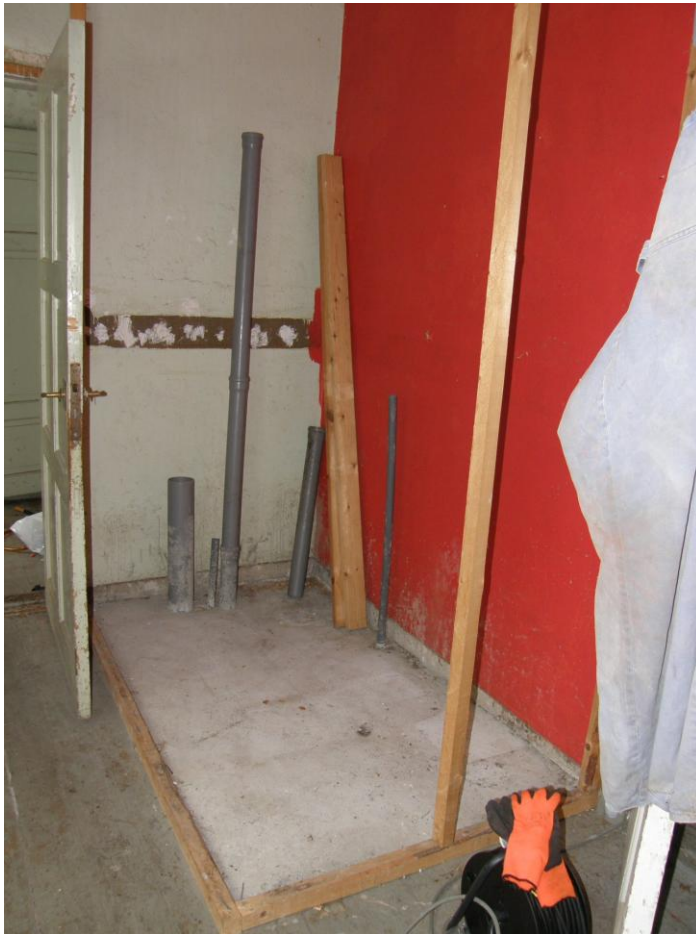
Perinteisen vanhan koulurakennuksen tavoin alakerrassa on vain kaksi isoa luokkahuonetta ja eteinen. Tämä rajoittaa vessan ja märkätilojen rakentamista, koska alakertaan ei haluta tehdä erillisiä väliseiniä tai pilkkoa luokkahuoneita. Alakerran eteiseen on aikoinaan ruvettu tekemään pientä käymälää, mutta se joudutaan osin purkamaan, sillä rakentaminen on ollut amatöörimäistä (kuvio 35 ja 36). Tässä kohdassa on kuitenkin otollisin paikka alakertaan tulevalle vessalle tilan ja viemäroinnin kannalta.

Kuvio 35. Aikoinaan aloitettu WC-projekti.

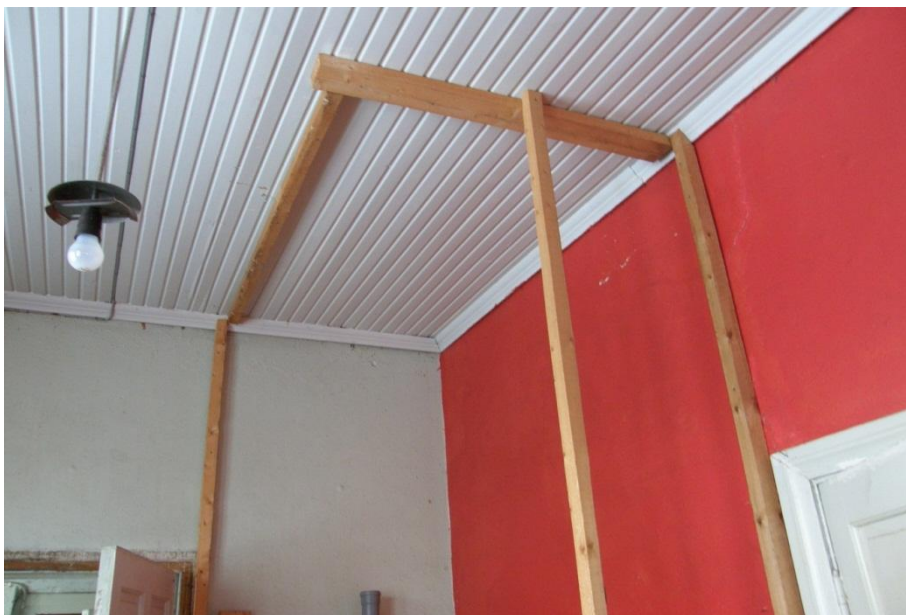
Kuvio 36. WC:n runkoyritelmä.
