**Konditionskartläggning av kontorsfastighet med
tillhörande provtagningar.**

Nadja Burman

Examensarbete för ingenjörsexamen (YH)
Utbildningsprogrammet för byggnadsteknik
Vasa 2012

Anvia Oyj
Torggatan 36
67100 Karleby

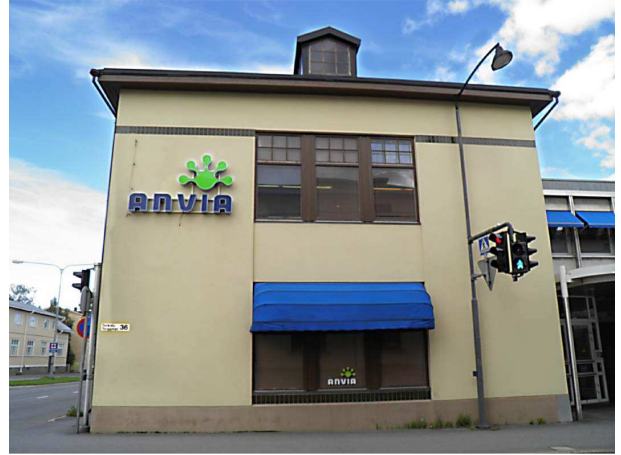
Bild 14
F3 Fasad
Fasaden mot Torggatan är i gott skick.

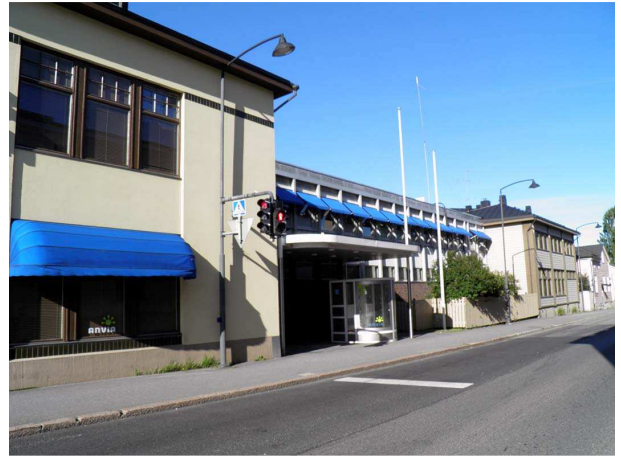
Bild 15
F3 Fasad
Fasad mot Torggatan.

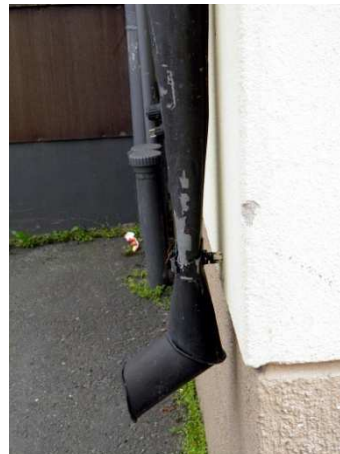
Bild 22
F4 Övrebjälklagsutrustning, Stuprör
En del av stuprören är söndriga och bör bytas ut.

- Förnya alla stuprör. (Bild 22)
- Vattenavrinning bör ordnas.

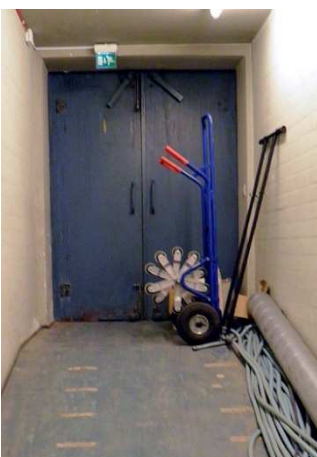
Bild 25
F5 Förkompletterade innerdelar, Dörrar
Dörrarna är i gott skick, en del av dörrarna har tappat färg och kunde målas om.

- Ommålning av metalldörrar i källaren eller dörrbyte. (Bild 25)

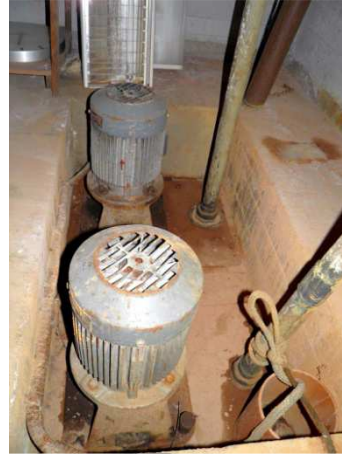
Bild 38
G2 Vatten och avlopp, pumprum
Endast en av dessa pumpar fungerar, en reservpump har sänkts ner i brunnen och fungerar nu som huvudpump.

- En ny pumpbrunn bör borrar på källarens lägre sida.
- Nya pumpar bör installeras. (Bild 38)
- Till pumparna bör korrekta anslutningar göras.
- En grundligare undersökning av VVS systemet bör göras och problemen som framkommer bör genast åtgärdas.
- Sprucket regnvattenrör bör bytas ut. (Bild 39)
- Fogarna till avloppsrören bör göras trycktåliga. (Bild 37)

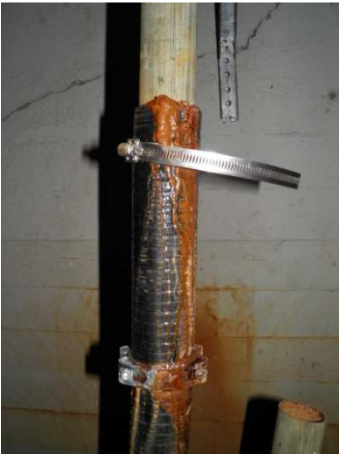
Bild 36
G2 Vatten och avlopp, pumprörs kopplingar
När man förnyar pumpen bör man göra korrekta anslutningar till rören.

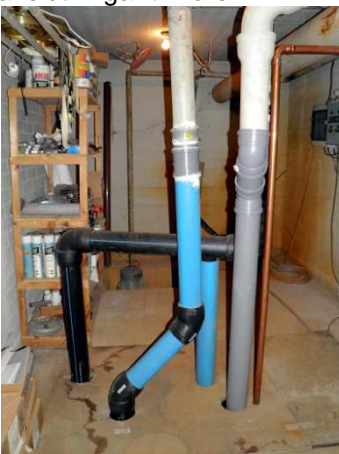
Bild 37
G2 Vatten och avlopp, Avloppsrör
Rören är inte är inte korrekt ihopfogade, man bör göra ändamålsenliga tryckrörs fogar mellan avloppsrören.

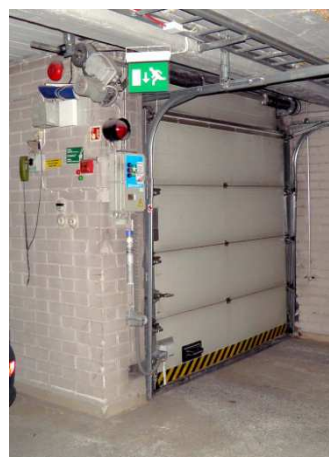
Säkerhetsbelysningen är i gott skick. (Bild 46)

Bild 46
H7 Säkerhetsbelysning
I hela byggnaden finns utrymningsvägar väl utmärkta med LED belysning.

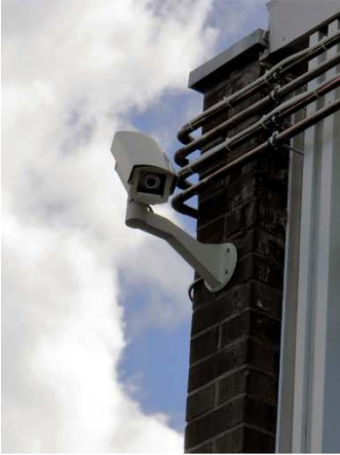
Bild 47

Säkerheten sköts av en säkerhetsfirma och är i gott skick. Övervakningen sker med hjälp av videoövervakning. (Bild 47)

J5 Brottslarmsystem och övervakning
Övervakningen sker med hjälp av videokameror
som sköts av en övervakningsfirma.

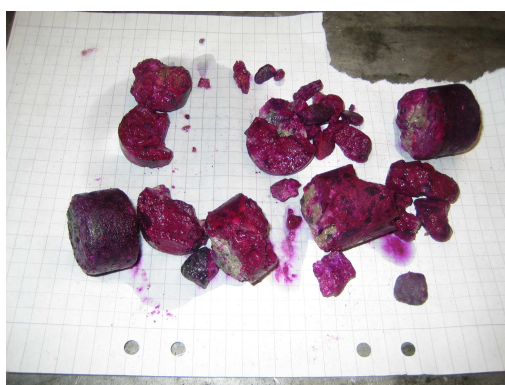
Provet föll sönder genast när det togs. De provbitar som sprutades med fenolftaleinlösning färgades alla starkt rosa-lila, i normala fall skulle det tolkas som att betongen inte har karbonatiserats. I det här fallet skulle jag dock inte anta att betongen är okarbonatiserad ty fuktvandring genom betongen har inträffat vilket medför risken att vattnet har burit med sig alkalier till betongytan, alkalierna höjer på betongens pH-värde. Fenolftaleinen reagerar på pH-värden högre än 9,2 vilket gör att betong utsatt för alkalier inte kan karbonatiserings testas på detta sätt.

Betongen har vittrat vilket kan ske pga. flera orsaker t.ex. kloridangrepp, nötning av is eller vatten eller pga. frostsprängning. I.o.m. att stödmuren har varit utsatt av vatten skulle jag i detta fall anta frostsprängning.
