Hyrnsalmen Iston koulukeskuksen rakennustekninen kuntoarvio

Insinööri
Kajaanin ammattikorkeakoulu
Tekniikan ja liikenteen ala
Rakennustekniikka
Kevät 2012

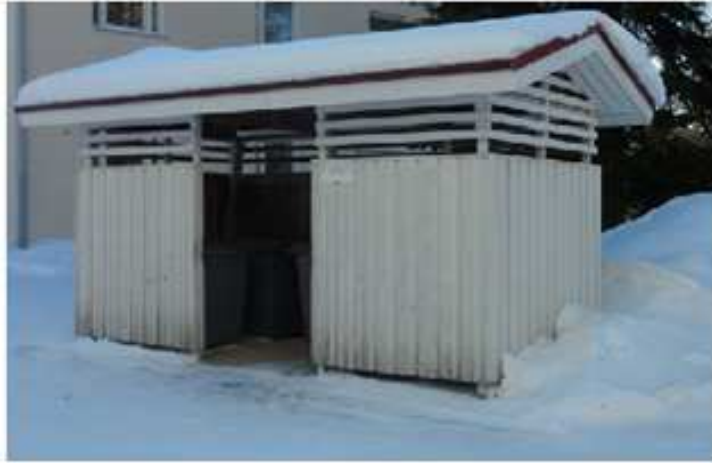
Iston koulun jätekatos on yhteinen muiden kiinteistöllä olevien rakennuksien kanssa. Alueella on kaksi jätekatosta, joista toinen on tarkoitettu vuokra-asuntojen asukkaille ja toinen koulun käyttöön. Kiinteistön jätesuojat ovat rakenteellisesti hyvässä kunnossa, mutta korjausmaalauksen tarpeessa (kuva 1). Koulun yhteydessä oleva purusiilo on sijoitettu erillisen paneeliverhotun puurakenteisen rakennelman sisälle, jonka maalipinta on vaurioitunut (kuva 2).

Kuva 1. Jättekatos

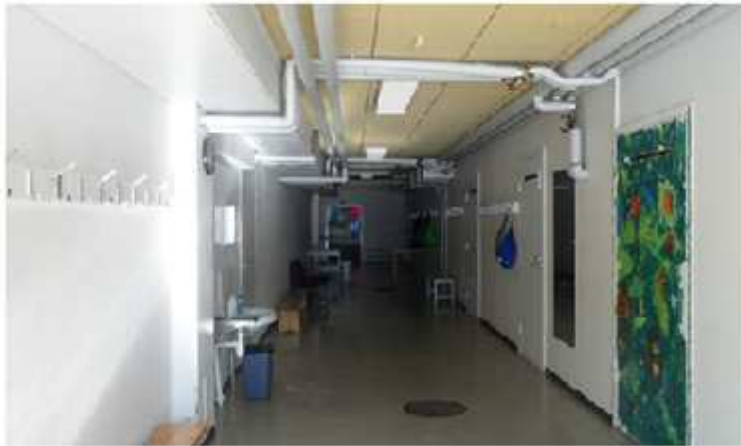
(1) Käytävän lattian vinyylilaattapinta on kulunut. Seinät on maalattua kuitutapettia. Seinien kunto on välttävä. Katossa olevien akustiikkalevyjen kunto on huono ja ne tulisi poistaa. Käytävän ulkoasuun vaikuttavat merkittävästi kattoon sijoitetut putket ja ilmanvaihdon kotelointi (kuva 12). Käytävän ja luokkien väliset ovet ovat vanhoja, mutta niiden toimivuus on pääsääntöisesti riittävä. Ovien lukot on suurelta osin vaihdettu jossain vaiheessa.

Kuva 12. Ensimmäisen kerroksen käytävä

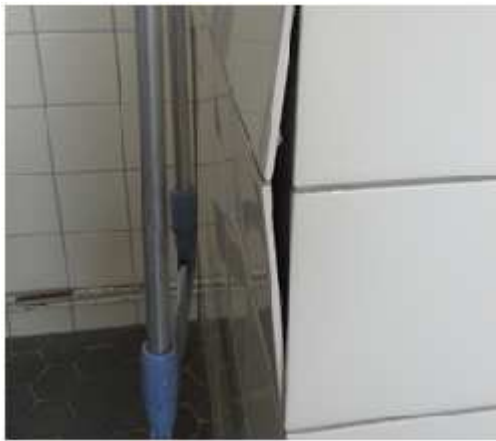
(6) Siivoojien taukotilan seinä-, katto- ja lattiapinnat on hyväkuntoiset. Keittiönurkkauksessa on ylä- ja alakaapit, tiskipöytä ja jääkaappi. Siivoustarvikkeiden säilytys- ja pesutilassa on vanha lattialaatoitus, jonka kunto on heikko. Maalatut seinä- ja kattopinnat ovat välttävässä kunnossa. Suihkunurkkauksesta puuttuu lattiakaivosta suojaritilä. Seinälaatoitus suihkunurkkauksesta on vessan puolelta irronnut (kuva 13). Suihkunurkkaus on matala, koska tilan yläreunassa kulkee koteloitu poistoilmapiutkisto. Taukotilan yhteydessä oleva wc on hyväkuntoinen.

Kuva 13. Ensimmäisen kerroksen siivoojien taukotilan suihkunurkkaus

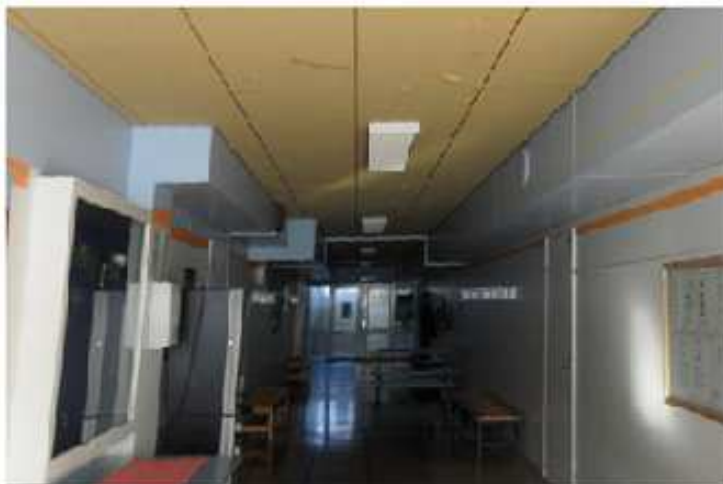
(1)Käytävän lattiapinta on hyvin kulunut (kuva 14). Seinissä on lasikuitutapetti ja maali, pinnat ovat paikoin vaurioituneet ja niissä on kolhuja etenkin seinäpintojen alaosissa. Katossa olevat akustiikkalevyt ovat kuluneet ja niiden ulkopinnat ovat vaurioituneet. Katossa on molemmilla sivuilla poistoilmaverkoston kotelointi, joka vaikuttaa käytävän ulkoasuun (kuva 15). Käytävän ja luokkien väliset sisäovet ovat vanhoja, lukot on vaihdettu jossain vaiheessa.

Kuva 15. Toisen kerroksen käytävä

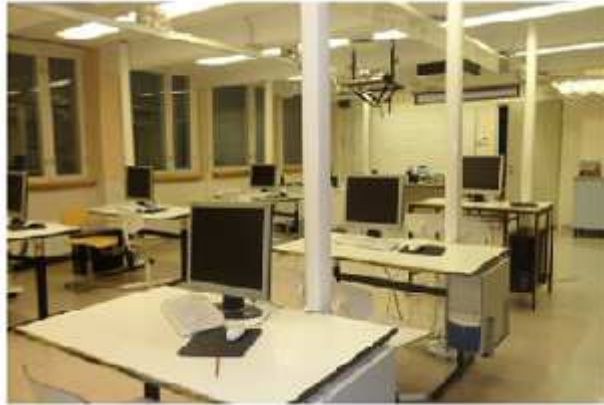
(2) ATK – luokan lattiamateriaalina oleva muovimatto on hyväkuntoinen (kuva 16). Seinä ja kattopinnat ovat hyvässä kunnossa.

Kuva 16. Atk-luokka

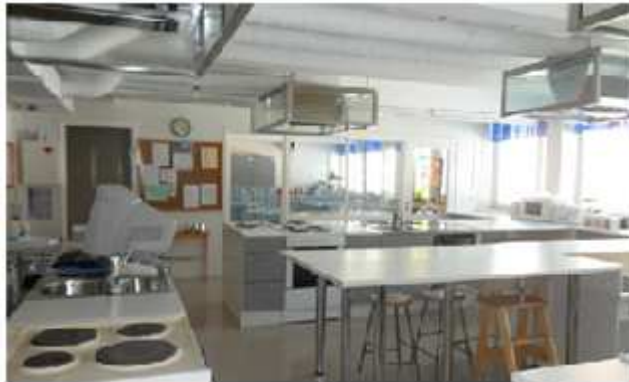
(3) Kotitalousluokassa on ruoanlaitto/keittiötilat, ruokailutila sekä erillinen vaatteiden huolintatila. Kotitalousluokka on pinnoiltaan sekä varustetasoltaan hyvässä kunnossa. Keittiötilassa on 6 erillistä ruoanlaittopistettä, johon sisältyy sähköliesi, tiskialtaan ja tarvittavat kaapitot (kuva 17). Vaatteiden huolintatila on uutta vastaavassa kunnossa.

Kuva 17. Kotitalousluokka

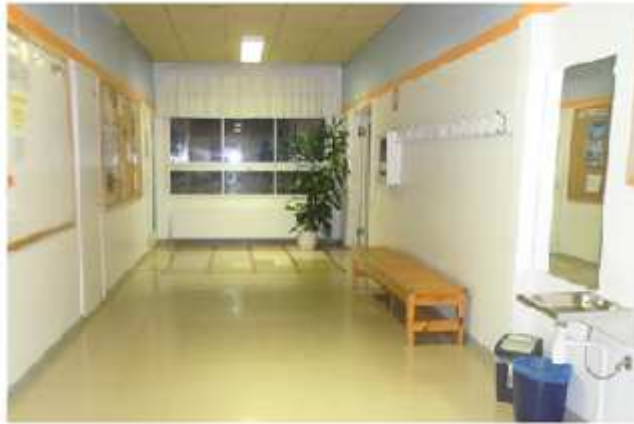
(1) Käytävän lattiapinta on paremmassa kunnossa kuin alemmissä kerroksissa (kuva 18). Seinissä on lasikuitutapetti ja maali, pinta on paikoin vaurioitunut ja siinä on kolhuja etenkin seinäpintojen alaosissa. Katossa olevat akustiikkalevyt ovat paremmassa kunnossa kuin muis-

Kuva 18. Kolmannen kerroksen käytävä

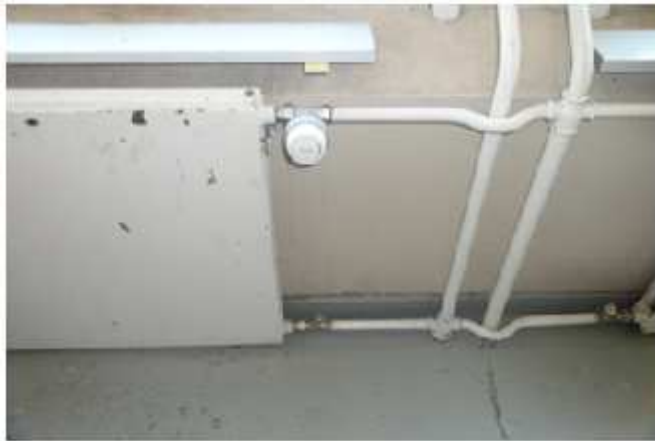
Kuva 19. Kuvataideluokassa olevan lämpöpatteri

Rakennuksessa on vesikiertoinen patterilämmitys ja lämmönluovuttimina käytetään teräsle-
vyradiaattoreita (kuva 19). Lämmönjakoverkostossa ei ole havaittu suurempia puutteita. Osa
radiaattoreista lämpenee huonosti. Lämmityspattereiden kunto vaihtelee suuresti. Muutamia
pattereita on vaihdettu uusiin 1983, mutta suurin osa niistä on alkuperäisiä. Termostaatti-
venttiileitä on vaihdettu 2005 ja 1983. Pattereissa olevien termostaattien merkki on Danfoss.

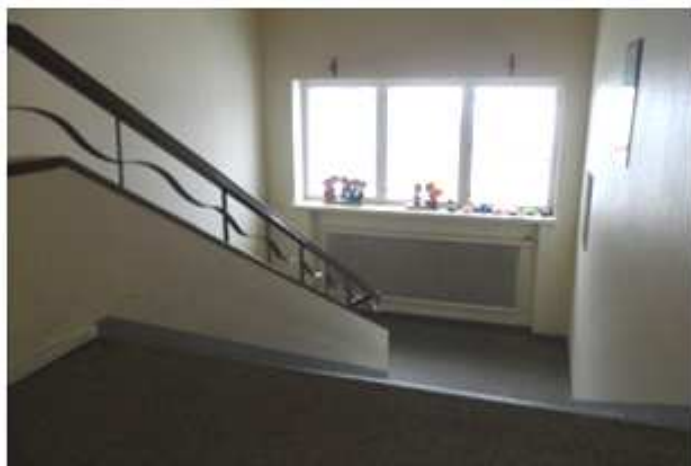
Kuva 5. Porrashuone

Porrashuoneita rakennuksessa on kaksi ja niiden lisäksi pienempi porrashuone juhlasalin yhteydessä. Juhlasalin puoleisen porrashuoneen askelmat ja porrastasanteet ovat mosaiikkibetonista (kuva 5). Porraskaskelmien kunto on käyttöikänsä nähden hyvä ja kaiteiden kiinnitys ja pinta on hyvä, mutta ne voisi huoltaa yhdessä porraskaskelmien kanssa. Seinät ovat maalattua lasikuitutapettia ja katossa on akustiikkalevyt. Seinäpintojen kunto on välttävä. Katossa olevat akustiikka levyt voisi pinnoittaa tai vaihtaa uusiin.

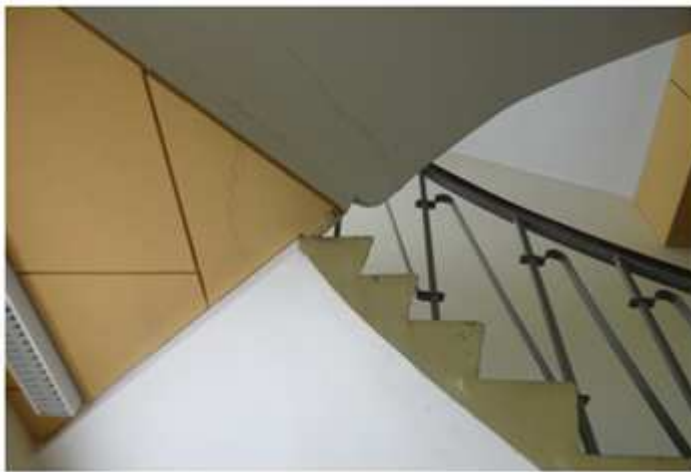
Kuva 6. Hahtolan puoleinen porrashuone

Hahtolan puoleinen porrashuone ylettyy yhtenevänä kellarista ullakolle (kuva 6). Portaiden askelmapinnat on maalattua betonia, johon on laitettu askelmiin liukuesteet opetuskäytössä olevien kerroksien välille. Seinäpinnat on maalattu. Portaiden alapinnat on maalattu ja tasan-teiden kohdalla katossa on akustiikkalevyt, jotka ovat paikoin huonokuntoiset. Porraskanteissa on halkeamia, jotka voivat olla seurausta rakenteissa tapahtuvista muutoksista. Halkeamia ja niiden muutoksi pitää seurata ja tarvittaessa tutkia ongelmaa tarkemmin. Porrashuoneesta käytäville johtavat väliovet ovat vanhat, mutta hyväkuntoiset. Porraskaiteiden kiinnitykset ovat kunnossa.

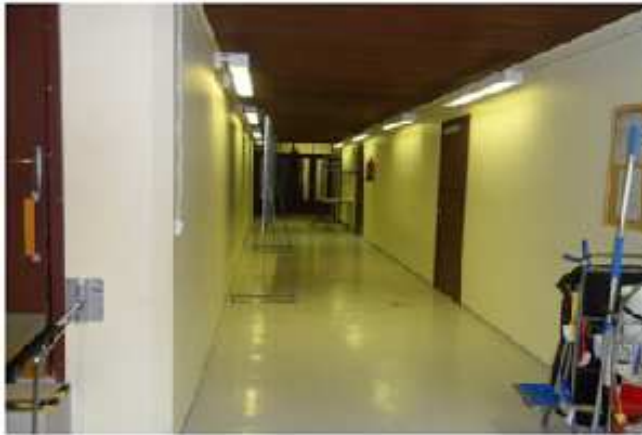
Kuva 7. Kellarikerroksen käytävä

Kellarikerroksessa on tekninen ja siivoushuoltohuone, siivoojien sosiaali- ja taukotilat (1), auditorio (2) ja oppilaille tarkoitetut wc tilat (3). Kellarikerroksen lattia ja seinät ovat maalattua betoni- ja rappauspintaa. Kattomateriaalina on puupaneeli. Väliovet ovat monenikäisiä, mutta pääsääntöisesti käyttötarkoitusta hyvin palvelevia (kuva 7).

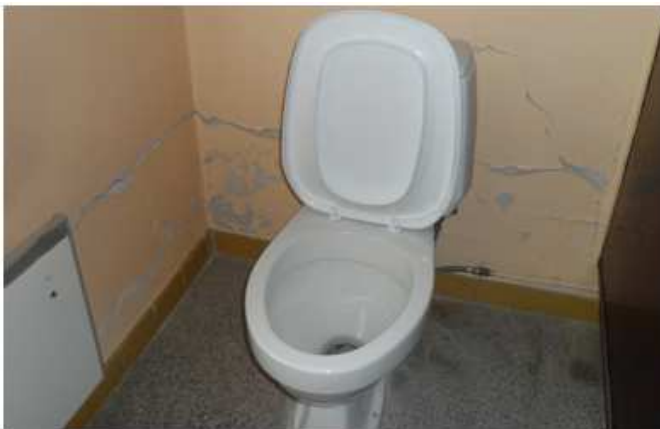
Kuva 8. Kellarikerroksen oppilasvessa

ja osin laatoitettu. Wc tilat on tehty erillisiksi jakamalla tila vesivanerisin seinin. Lattiamateriaalina on mosaiikkibetoni. Molemmista wc tiloista on hätäuloskäynti Kisalan puolelle. Uloskäynti on huonokuntoinen. Wc tilojen ulkoseinä on huonokuntoinen (kuva 8). Seinässä olevat halkeamat etenevät muurausaumojen suuntaisesti. Halkeamat voivat olla seurausta ulkopuolisesta kosteusrasituksesta.

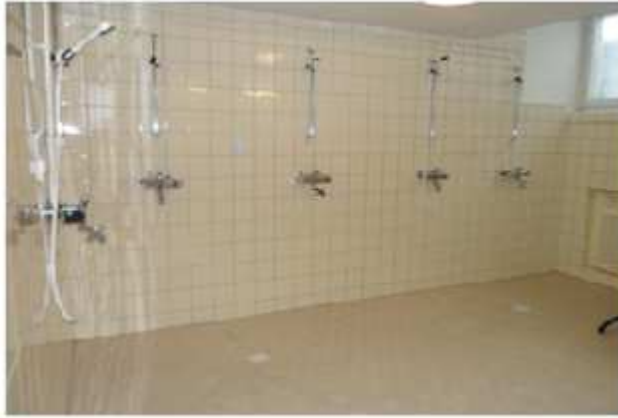
Kuva 9. Alakerran suihkutilat

kalusteet on pääosin kunnossa. Suihkutila on peruskorjattu jossain vaiheessa ja sen kunto on hyvä (kuva 9).

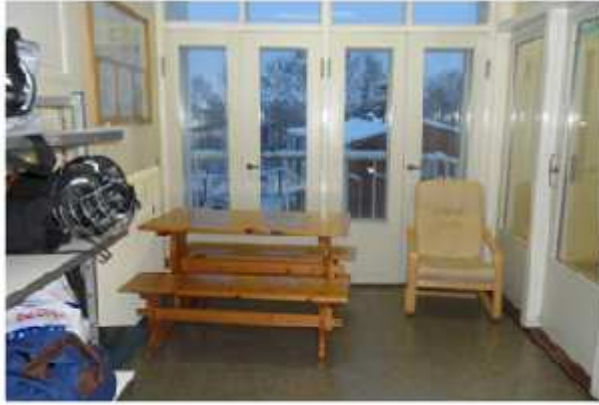
Kuva 10. Käytävältä on kulku parvekkeelle

Toisessa kerroksessa on luokkatilojen (1) lisäksi opinto-ohjaajan huone (2), jonka yhteydessä on wc ja pieni keittiö. Lisäksi kerroksessa on juhlasalin aitiokatsomoparvi, jota käytetään tällä hetkellä varastotilana. Kerroksessa on parveke Hahtolan puoleisessa päädyssä (kuva 10). Käytävän lattia on mosaiikkibetonia ja seinät maalattua lasikuitutapettia. Katossa on hyväkuntoiset akustiikkalevyt.

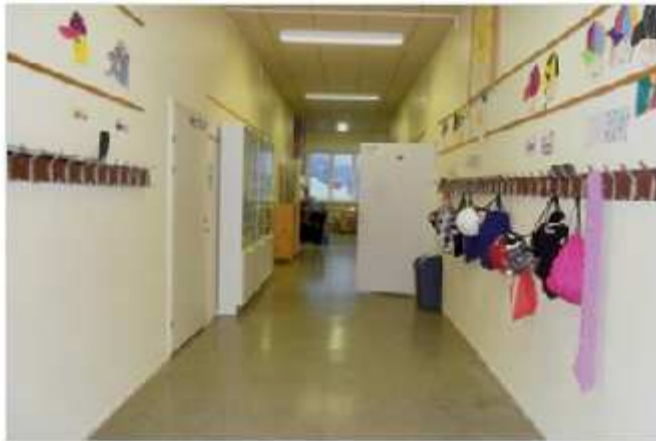
Kuva 12. Kolmannen kerroksen käytävä

Kolmannessa kerroksessa on luokkatiloja (1), opettajainhuone (2) ja siivouskomero. Käytävän lattiamateriaali on mosaiikkibetoni. Katossa on hyväkuntoiset akustiikkalevyt. Seinät on maalattua lasikuitutapettia (kuva 12).

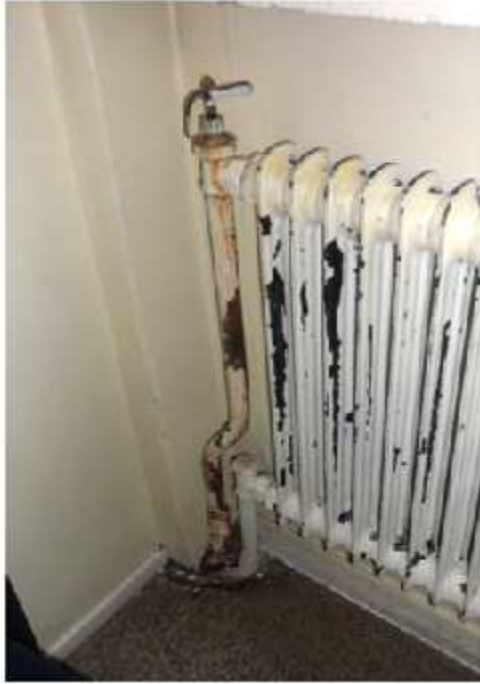
Kuva 13. Lämmityspatteri

Rakennuksessa on vesikiertoinen patterilämmitys ja lämmönluovuttimina on suurelta osin alkuperäiset radiaattorit, jotka ovat paikoin ruostuneet pahoin (kuva 13). Lämmönjakoverkostossa ei ole havaittu suuria puutteita, osa radiaattoreista lämpenee huonosti ja kunto vaihtelee suuresti. Pattereissa on paikoin alkuperäiset venttiilit.

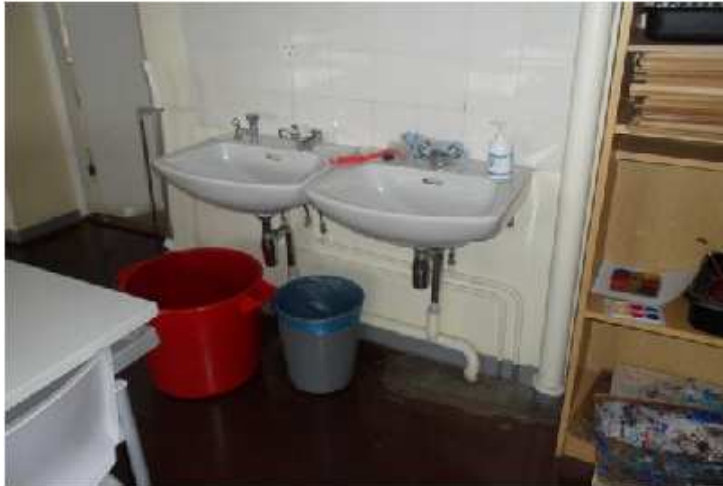
Kuva 14. Luokkatilassa olevia vesikalusteita

Vesikalusteissa olevat sekoittajat ovat pääosin 2-otesekoittajia (kuva 14).

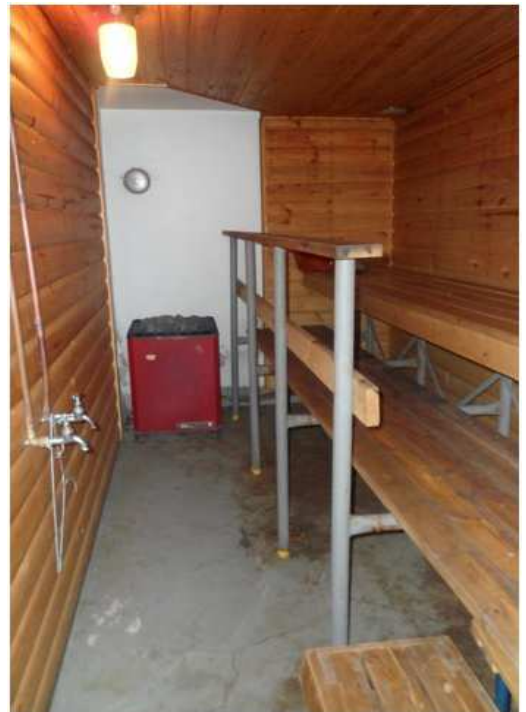
Kuva 3. Kellarikerroksen löylyhuone

(2) Löylyhuoneessa on maalattu betonilattia, seinät ja katto on paneloitu (kuva 3). Betonilattian kunto on huono ja siinä on paikoin halkeamia. Lauteissa on metalliputkirunko, joka on paikoin ruostunut. Puiset laudetasot ovat tummuneet ja halkeillen. Pesuhuoneen seinien laatoitus on mahdollisesti uusittu jossain vaiheessa. Lattialaatoituksena on kuusikulmainen laatta, joka luultavasti alkuperäinen. Kattopinta on maalattua betonia. Katossa on halkeama poistoilmaventtiilin kohdalla. Kattopinnoite on muutoinkin huonokuntoinen. Peseytymistilassa oleva puinen penkki on huonokuntoinen. Pukuhuoneiden (2 kpl) kaikki pinnat ovat maalattua betonia ja erityisesti lattiat ovat huonokuntoisia.

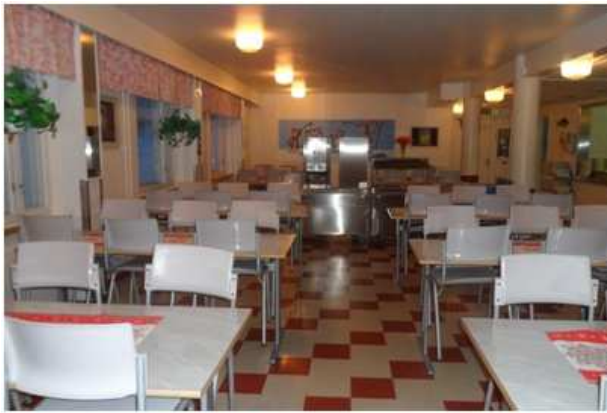
Kuva 4. Hahtolan ruokailutila

(1) Keittiö toimii nykyisin ruoanjakopisteenä, jolloin ruoka tulee valmiina keskuskeittiöltä. Ruoanvalmistuksessa tarvittavat koneet ja laitteet on poistettu keittiöstä muutama vuosi sitten. Keittiön kaikki pinnat ja tiloissa olevat kalusteet ovat välttävässä kunnossa. Ruokailutilan kaikki pinnat on uusittu 1993 ja niiden kunto on aika hyvä (kuva 4).

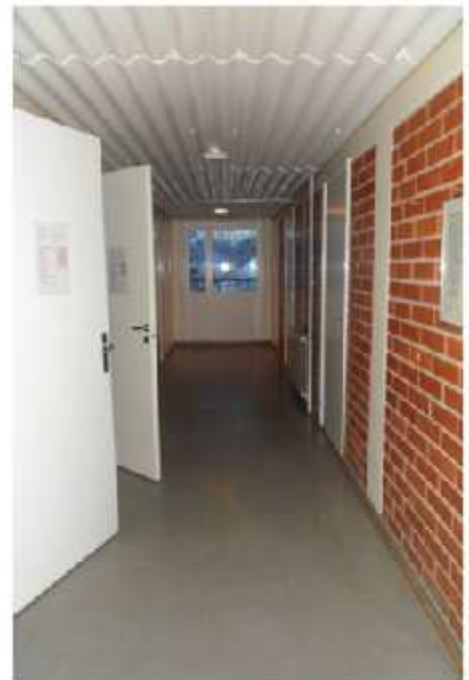
Kuva 5. Asuntolakerroksen käytävä

Käytävän seinät on jätetty tiilipinnalle, lattiassa on vanha vinyylilaatta ja katossa on mineriittilevy, joka sisältää asbestia (kuva 5). Käytävän pinnat ovat korjauksen tarpeessa. Väliovet ovat vanhoja ja todennäköisesti niiden ääneneristyskyky on heikko.

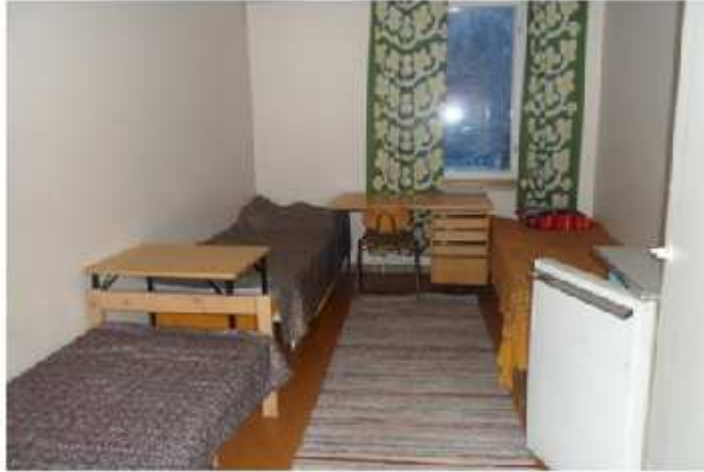
Kuva 6. Majoitushuone

Majoitushuoneiden (kuva 6) seinät ja katto on maalattu. Lattiassa on muovimatto, joka on paikoin huonokuntoinen. Jokaisessa huoneessa on vaatekaappia. Kerroskohtaisesti jostain majoitushuoneesta on tehty keittiötila.

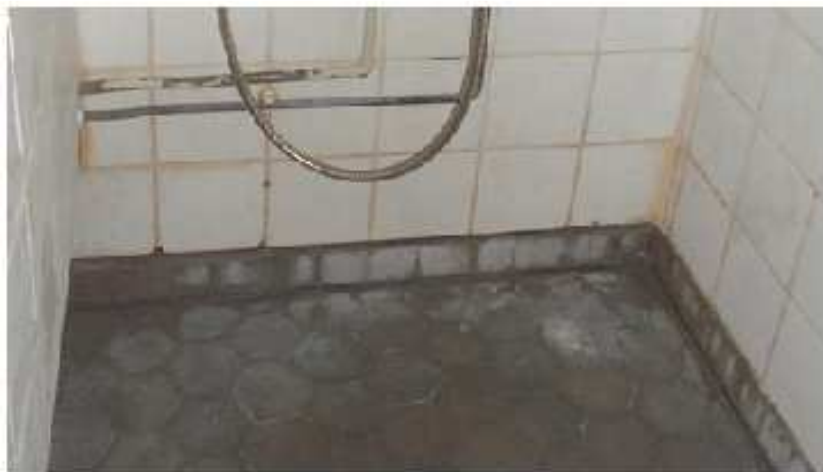
Kuva 7. Suihkutila

Vessa- ja suihkutilat ovat todella huonokuntoiset (kuva 7). Seinä- ja lattiapinnat on laatoitettu. Suihkutilan laatoitetussa lattiassa on pahoja halkeamia, joiden kautta todennäköisesti rakenteisiin pääsee kosteutta. Lisäksi vesikalusteet on aiheellista uusia lähiaikoina.

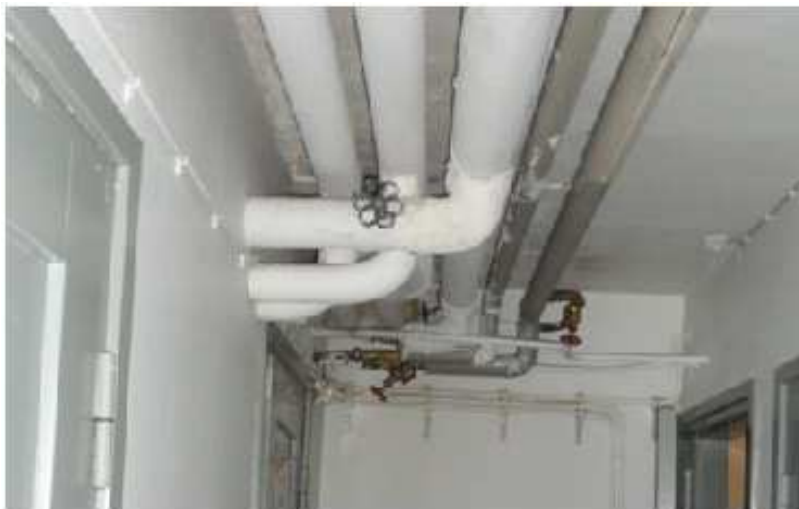
Kuva 8. Lämmitys ja käyttövesiputkistoa

Rakennuksessa on LPM alajakokeskus, joka on uusittu 2003. Lämmitysputkisto on osin näkyvissä ja osittain rakenteiden sisällä. Putkistoissa ei ole esiintynyt vuotoja. Lämmitysputkisto ja kannatukset ovat pääosin kunnossa näkyviltä osin (kuva 8).

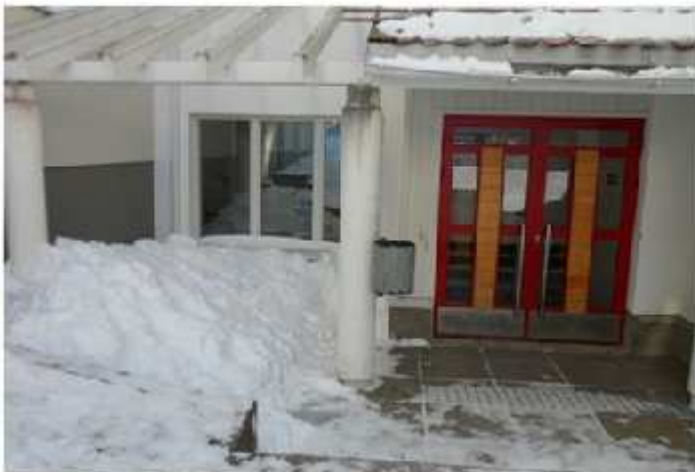
Kuva 2. Liikuntahallin Hahtolan puoleinen sisäänkäynti

Katolle menevät tikkaat on hyväkuntoiset. Sisäänkäyntien yläpuoliset katokset ovat hyvä-
kuntoiset muutoin, paitsi räystäskourujen osalta, jotka ovat osin notkolla. Katosta kannatte-
levat maalatut betonipilarit ovat likaantuneet (kuva 2).

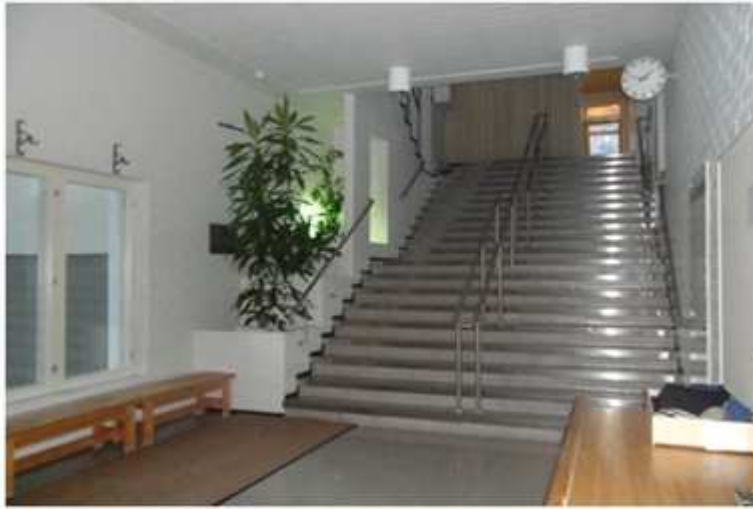
Kuva 4. Portaan Kisalasta Lukion puolelle

Rakennukseen tulee kaksi sisäänkäyntiä ulkokautta ja kolmas suoraan lukion tiloista. Kisalan ja lukion välille tehty porrashuone yhdistää tilat. Porrashuone on kaikilta osin hyväkuntoinen (kuva 4).

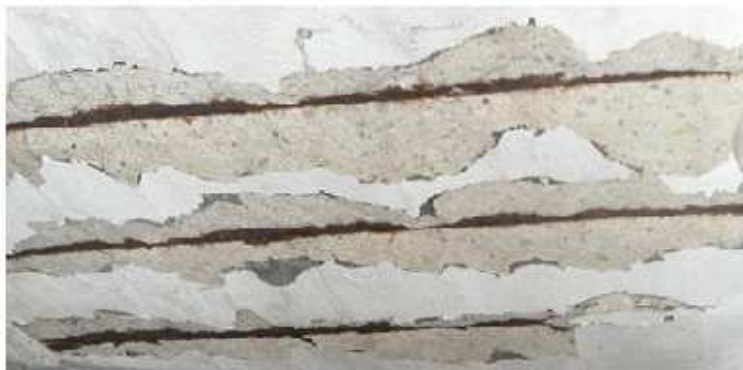
Kuva 1. Kellarin sisäkatto

Perustukset on palkallaan valettu. Rakennuksessa on rossipohja muutoin paitsi kellarin osalta. Perusmuurin kuntoa ei pystytty tarkistamaan lumipeitteen vuoksi, mutta sen kunto on oletettavasti huono. Kellaritilan seinä ja kattorakenteet ovat kärsineet kosteudesta. Kellarin teräsbetonikatto on rapautunut pahoin ja raudoitus ruostunut (kuva 1).

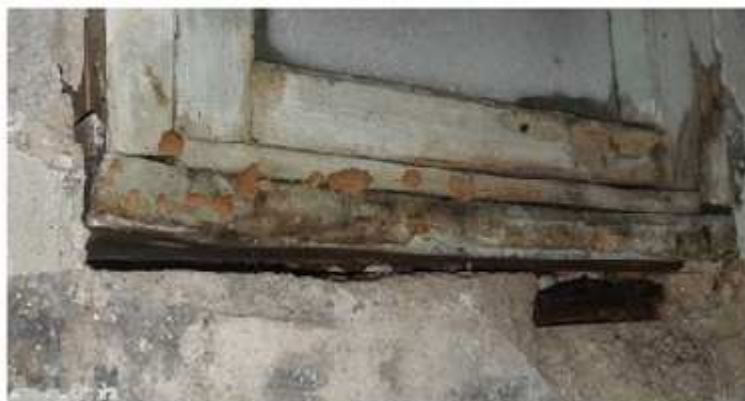
Kuva 2. Kellarin ikkuna

Kellaritilassa olevien ikkunoiden kunto tiivistys on heikko ja seinärakenteet ovat rapautuneet (kuva 2).

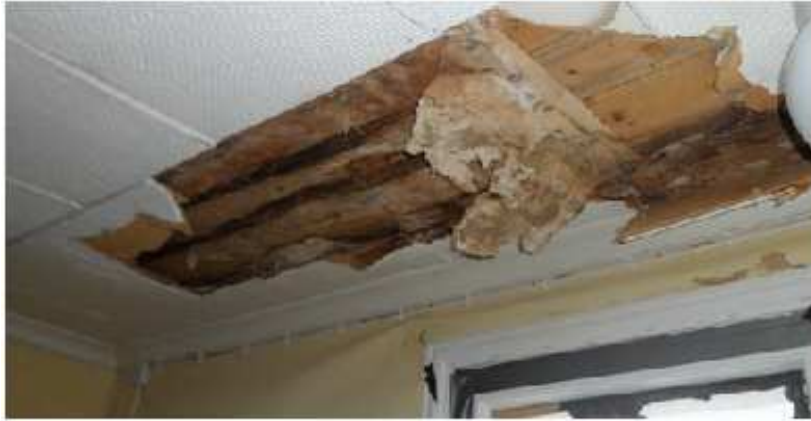
Kuva 5. Yläkerran sisäkatto

Rakennuksen väli- ja yläpohjarakenteet ovat vaurioituneet läpivientien puutteellisen tiivistyksen seurauksena. Kuvassa 5. on toisen kerroksen sisäkaton kosteusvaurio. Katosta on paikallisesti poistettu levypinnoite ja pahvi. Laudoituksessa on merkkejä kosteusvauriosta.

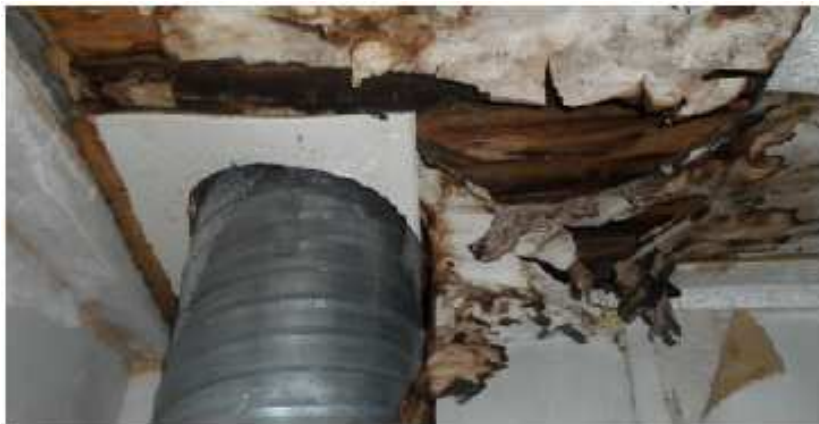
Kuva 6. Alakerran sisäkatto

Kuvassa 6. on alakerran sisäkatto. Kuvassa oleva läpivienti on tehty ilmeisesti 1980–90-luvulla, jolloin rakennuksessa toimi kansalaisopisto. Rakenteet ovat kosteusvaurioituneet.

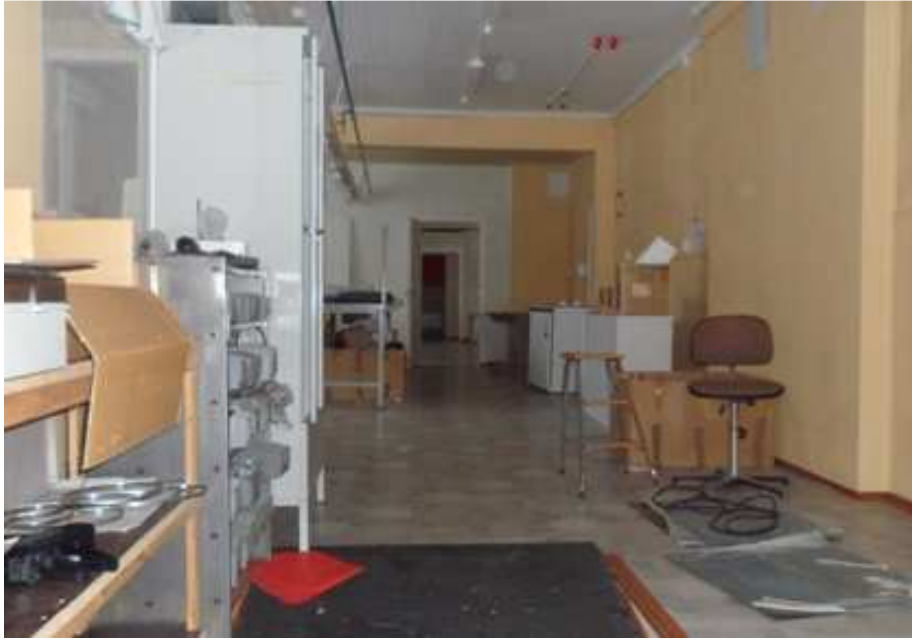
Kuva 7. Taitolan sisätilä

Rakennuksen sisätilat ovat suurelta osin huonokuntoiset (kuva 7). Seinät on maalattu ja paikoin tapetoitu. Lattiapinnoitteena on muovimatto, joka on asennettu myöhemmin. Muovimatto on huonokuntoinen. Yläkerrassa on alkuperäinen puulattia, joka on maalattu. Yläkertaan johtavan porrashuoneen seinä- ja porrassinnat ovat maalattua puuta. Maali on rapissut kauttaaltaan, joka voi olla seurausta siitä, että vanhan maalipinta on maalattu sopimattomalla maalilla.

Kalusteet ovat huonokuntoiset ja muutoinkin kaikki pinnat ovat uusimisen tarpeessa.

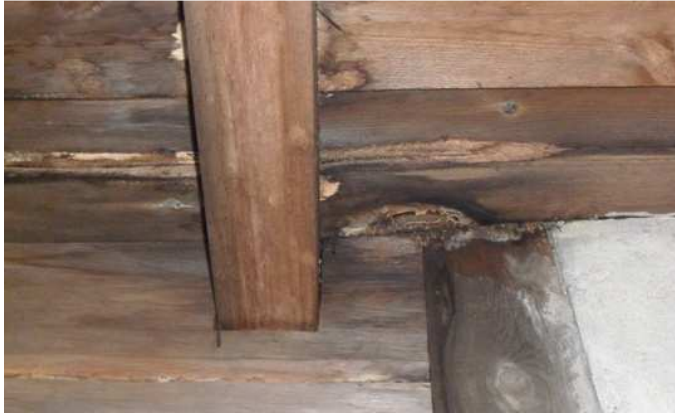
Rakennuksen väliseinät ovat hirrestä. Pukuhuoneen seinät ja katto on paneloitu. Panelointinaulat ovat ruostuneet ja värjänneet paneloinnin. Pukuhuoneessa ja eteisessä puulattia, pesu-/löylyhuoneen ja oleskeluhuoneen lattia on betonista. Lattiassa on paikoin halkeamia. Väliovet on tehty puusta. Sisäkatto on höyläämättömästä laudasta. Sisäkatto on paikoin kärsinyt kosteusvauriosta, jonka vuoksi oleskelutilaan valuu yläpohjan eristeenä käytettyä sahanpurua (kuva 2). Löyly-/pesuhuoneen seinä ja kattopinnat on paneloitu. Oleskelutilassa on hirsiseinät. Kiukaan ja muuripadan hormit on muurattu tiilestä ja rapattu valkoiseksi. Hormissa on joitain halkeamia. Löyly- ja pesuhuoneessa on puulämmitteinen kiuas ja – muuripata. Kiuas on uusittu jossain vaiheessa ja se on hyväkuntoinen. Muuripadan kunto on välttävä.

Kuva 2. Hormin, väliseinän ja sisäkaton risteämä
