**Asunto Oy Pesäpuisto 1:n kuntotutkimus ja
perusparannussuunnitelma**

Opinnäytetyö

Kevät 2012

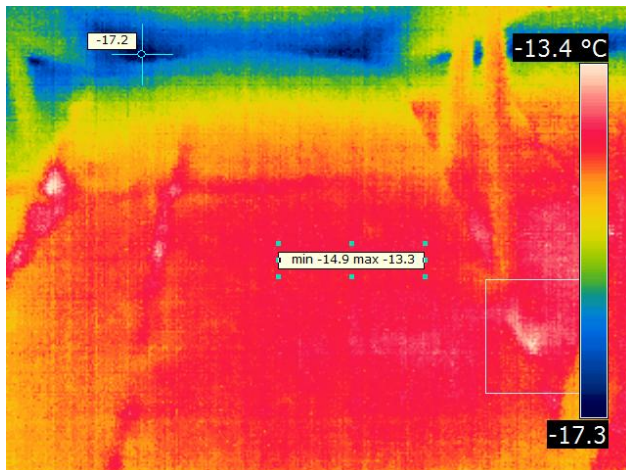
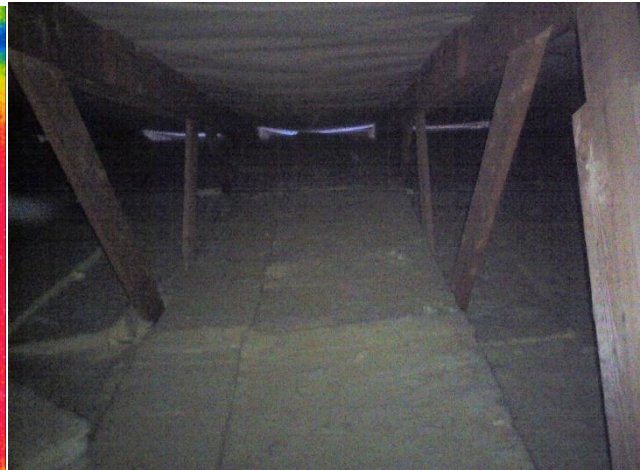
Emissiok.	Tuuli m/s	Pinnanlämpö °C	Ulkolämpöt. °C	Sisälämpöt. °C	TI %
0,95	0	-13,3	-12,0	-17,3

Kuvassa näkyy eristelevyjen saumakohdat, joissa on lämpövuotoja havaittavissa.

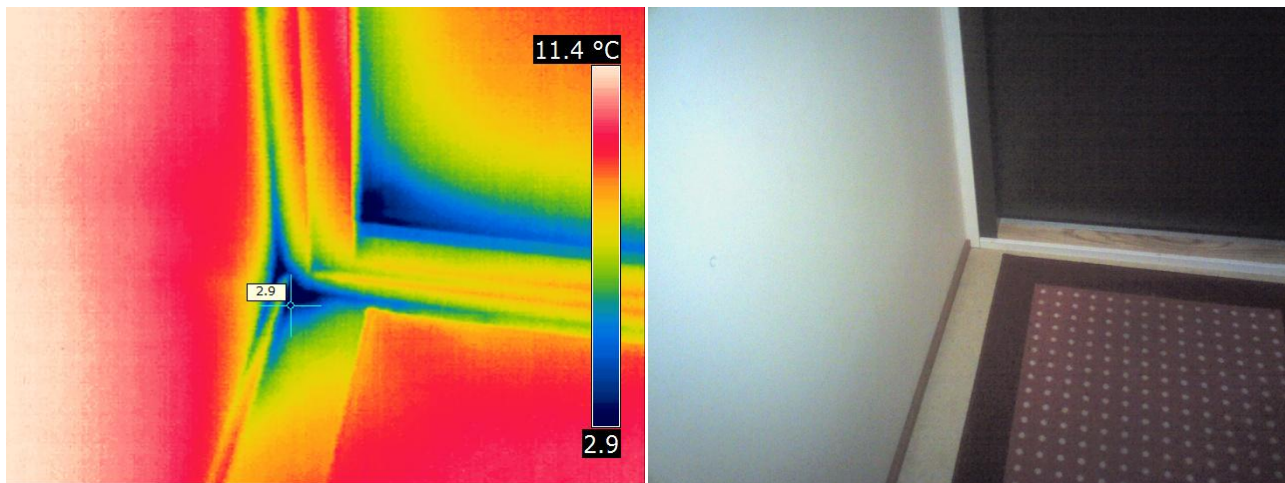
Tuulikaappi

Emissiok.	Tuuli m/s	Pinnanlämpö °C	Ukolämpöt. °C	Sisälämpöt. °C	TI %
0,95	0	2,9	-12,0	21,2	44,9 %

Ulko-oven karmin vasen alanurkka vuotaa, indeksin mukaan vaatii korjausta.

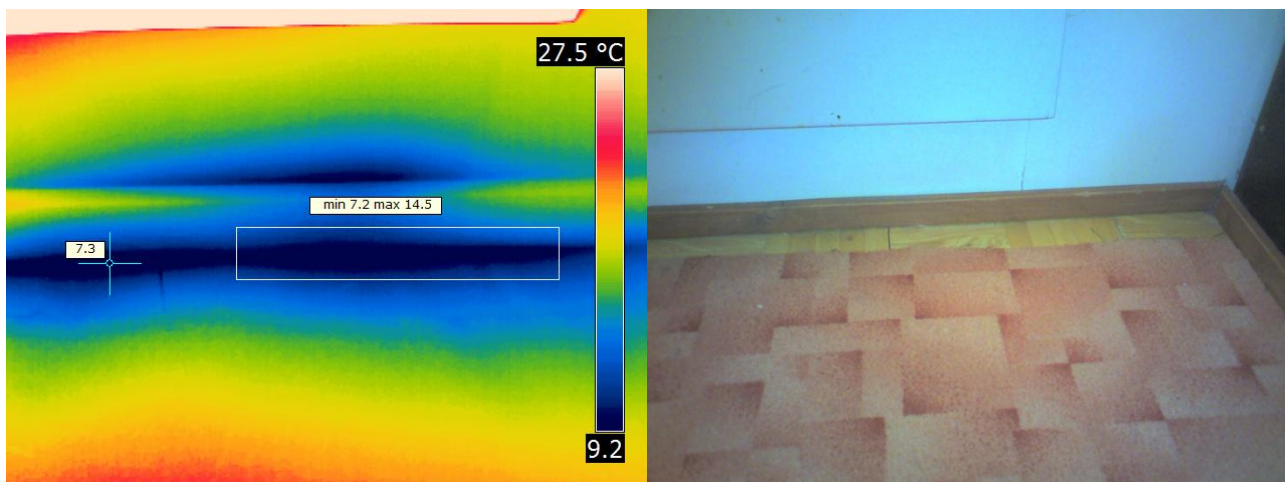
Keittiö

Emissiok.	Tuuli m/s	Pinnanlämpö °C	Ukolämpöt. °C	Sisälämpöt. °C	TI %
0,95	0	7,2	-12,0	21,2	57,8 %

Keittiön ulkoseinän puoleinen alanurkka vuotaa kylmää ilmaa, indeksin mukaan vaatii korjausta. Kuvauskohdassa, maton alla, lattiaparketti on päässyt paisumaan kosteudesta.

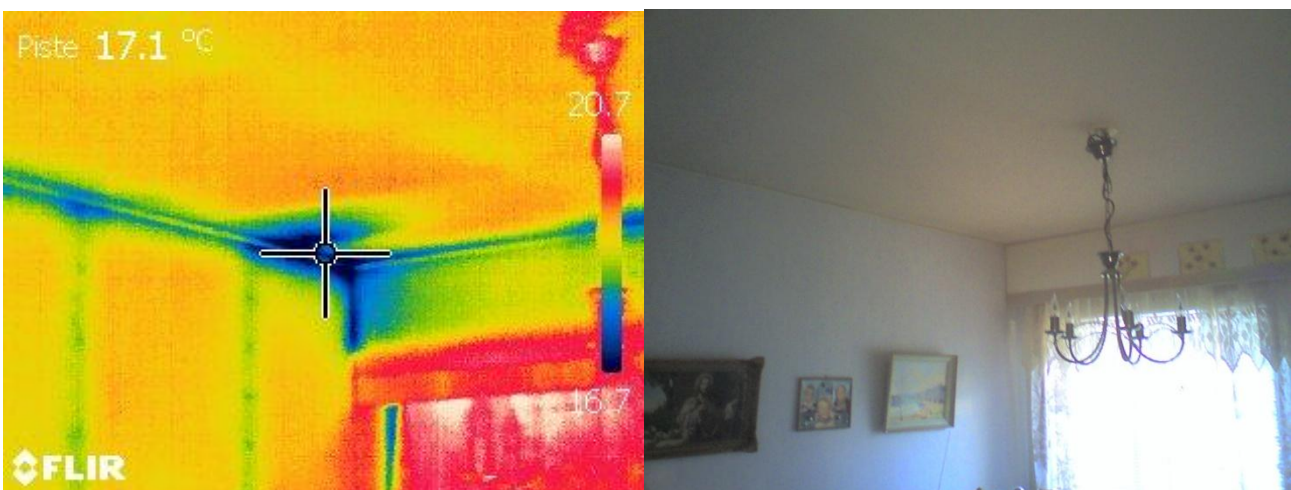
Emissiok.	Tuuli m/s	Pinnanlämpö °C	Ulkolämpöt. °C	Sisälämpöt. °C	TI %
0,95	0	16,7	-12,0	21,2	86,4 %

Kuva on samasta olohuoneen nurkasta, mutta nyt on kuvattu katonrajaa. Kuvasta erottuvat vasemmalla seinällä runkotolpat, jotka muodostavat kylmäsilan, ja nurkassa on alue jossa on todella heikko vuotokohta. Indeksien mukaan kyseinen vuotokohta ei vaadi toimenpiteitä, mutta ei olisi pahitteeksi tarkistaa yläpohjan eristeitä tuolta alueelta.

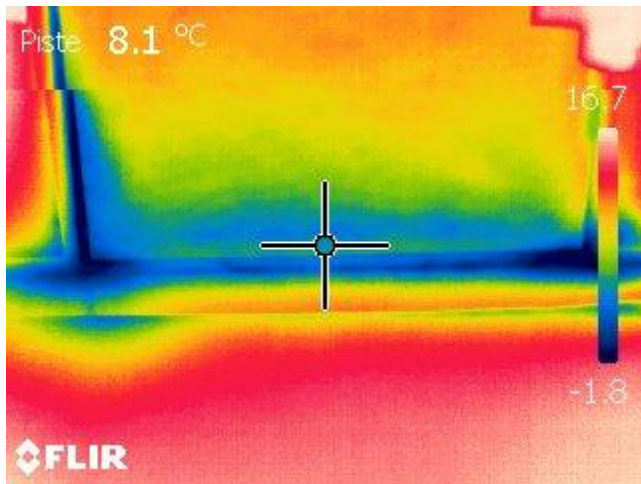
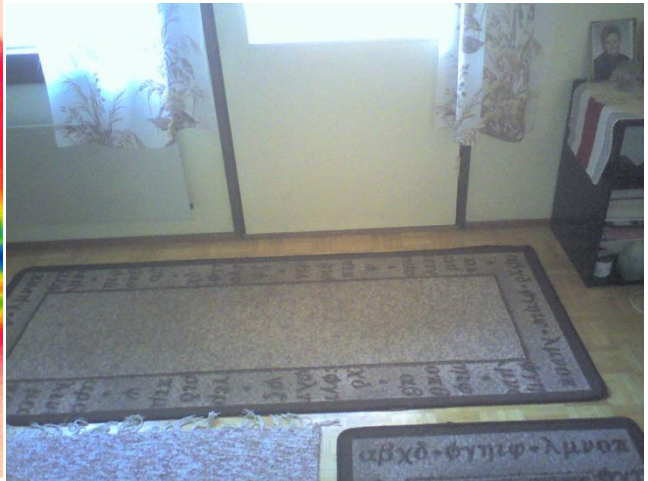
Emissiok.	Tuuli m/s	Pinnanlämpö °C	Ukolämpöt. °C	Sisälämpöt. °C	TI %
0,95	0	-1,8	-12,0	21,2	30,7 %

Kuvassa on huoneiston terassinovi, jonka molemmista alanurkista vuotaa kylmää ilmaa pahasti, Indeksien mukaan vaatii korjausta. Ensiksi voisi kokeilla uusia oven tiivisteet.

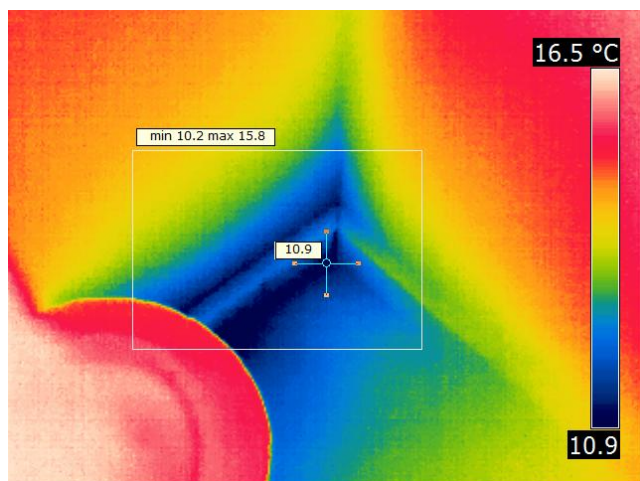
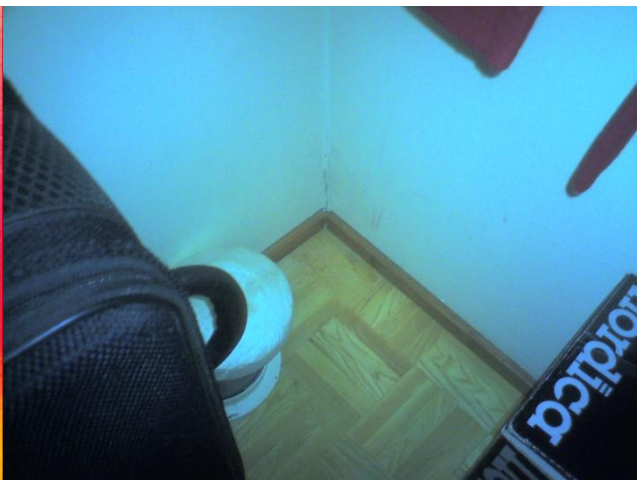
Vaatehuone

Emissiok.	Tuuli m/s	Pinnanlämpö °C	Ukolämpöt. °C	Sisälämpöt. °C	TI %
0,95	0	10,2	-12,0	21,2	66,9 %

Kuvassa on vaatehuoneen ulkoseinän vastainen nurkka. Indeksien mukaan korjaustarve on selvítettävä.

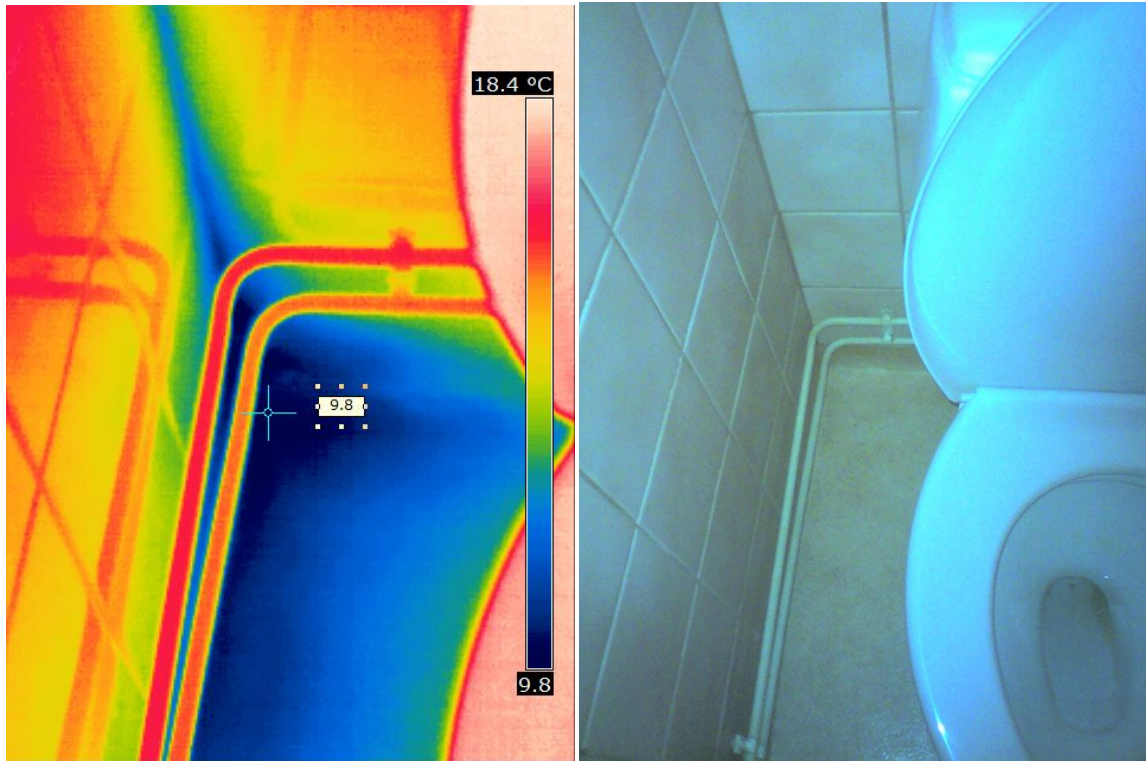
Kylpyhuone

Emissiok.	Tuuli m/s	Pinnanlämpö °C	Ukolämpöt. °C	Sisälämpöt. °C	TI %
0,95	0	9,8	-12,0	21,6	64,9 %

Kuvassa on Kylpyhuoneen oikeanpuoleinen nurkka, molemmat seinät ovat ulkoseinien vastaiset. Kuvassa näyttäisi olevan pahat vuodot, mutta kuuma- ja kylmävesiputket vääristävät kuvaa. Nurkan indeksilukemat vaatisivat korjaustarpeen harkitsemista.

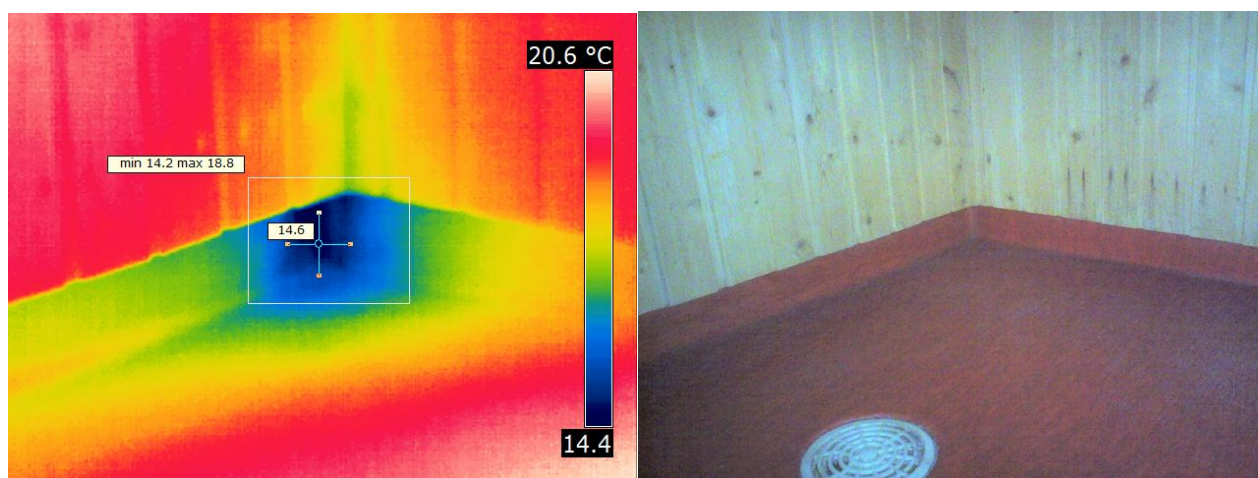
Sauna

Emissiok.	Tuuli m/s	Pinnanlämpö °C	Ukolämpöt. °C	Sisälämpöt. °C	TI %
0,95	0	14,2	-12,0	22,5	75,9 %

Kuvassa on saunan oikeanpuoleinen nurkka. Indeksi on hyvä, mutta voisi silti tarkistaa nurkan höyrynsulkupaperin liitoksen ja seinärakenteen eristyksen.

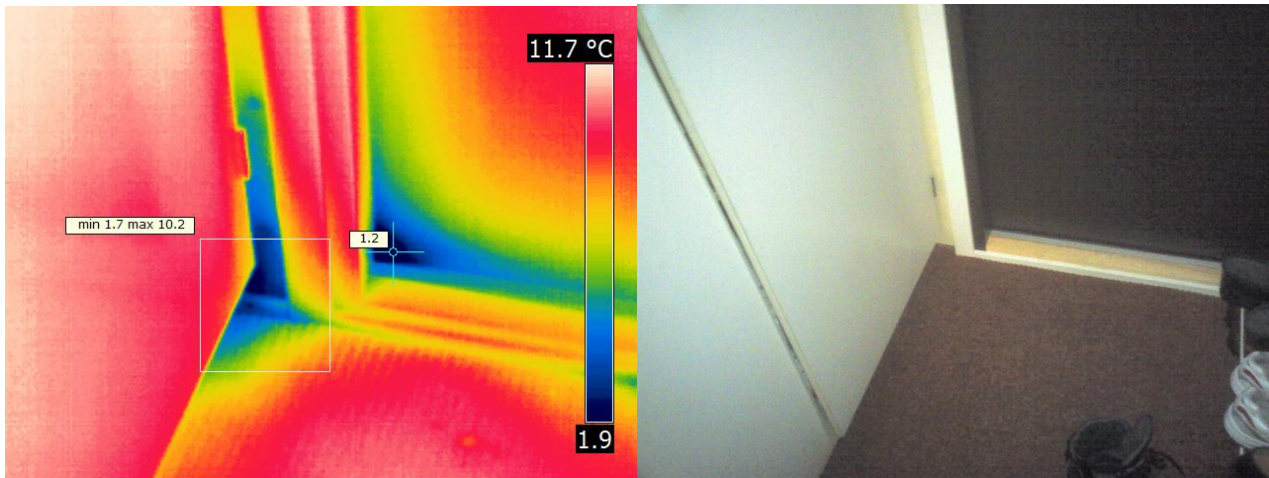
Tuulikaappi

Emissiok.	Tuuli m/s	Pinnanlämpö °C	Ukolämpöt. °C	Sisälämpöt. °C	TI %
0,95	0	1,2	-12,0	21,0	40,0 %

Kuvassa näkyy lämpövuotoja ulko-oven vasemmalla puolella, lattianrajassa ja oven nurkassa. Indeksien mukaan vaatii korjausta. Suositellaan tarkistettavaksi oven tiivisteet ja karmin liitoksen eristys seinän runkorakenteeseen.

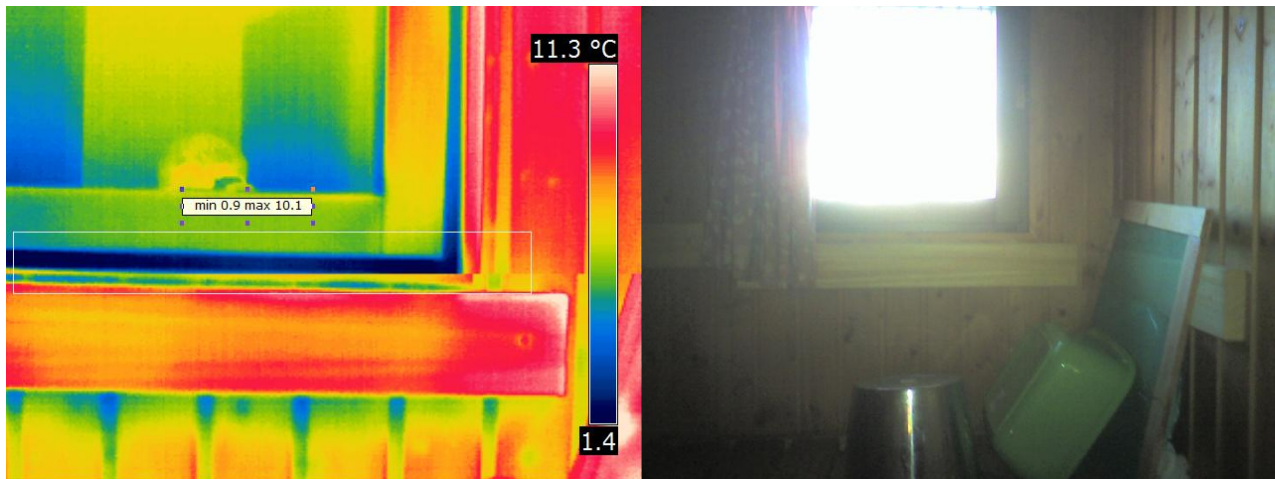
Emissiok.	Tuuli m/s	Pinnanlämpö °C	Ukolämpöt. °C	Sisälämpöt. °C	TI %
0,95	0	0,9	-12,0	18,6	42,2 %

Saunan ikkuna vuotaa kylmää ilmaa, indeksin mukaan vaatii korjausta. Tiivisteiden uusimisella lämpövuoto vähenisi huomattavasti.

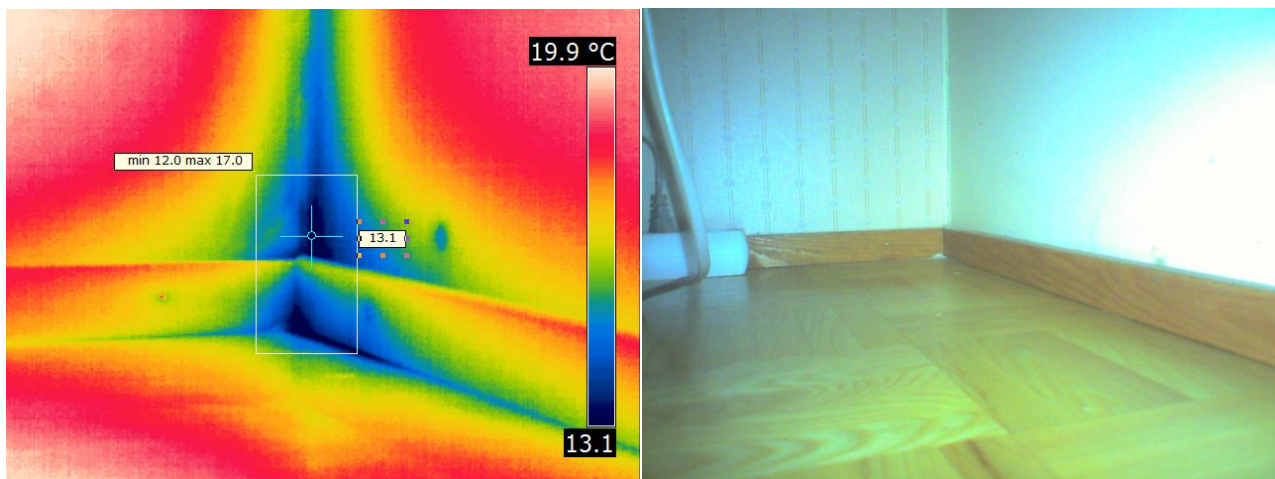
Makuuhuone

Emissiok.	Tuuli m/s	Pinnanlämpö °C	Ukolämpöt. °C	Sisälämpöt. °C	TI %
0,95	0	12,0	-12,0	21,0	72,7 %

Kuvassa on makuuhuoneen vasen ulkoseinänpuoleinen nurkka. Pientä lämpövuotoa havaittavissa, mutta indeksin mukaan täyttää hyvän tason vaatimukset. Nurkan lämmöneristeet ovat todennäköisesti huonosti asennettu tai höyrynsulku ei ole nurkassa täysin tiivis.

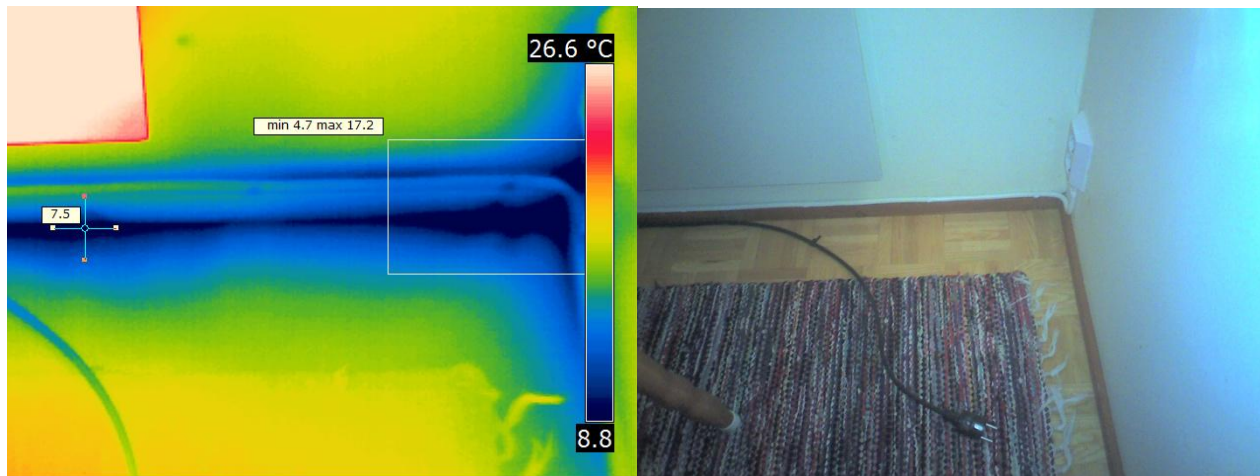
Olohuone

Emissiok.	Tuuli m/s	Pinnanlämpö °C	Ulkolämpöt. °C	Sisälämpöt. °C	TI %
0,95	0	4,7	-12,0	21,0	50,6 %

Olohuoneen oikeassa nurkassa on havaittavissa lämpövuotoa. Pistorasiasta vetää todella pahasti, höyrönsulku todennäköisesti puhki ja nurkan eristeissä puutteita. Indeksien mukaan vaatii korjausta.

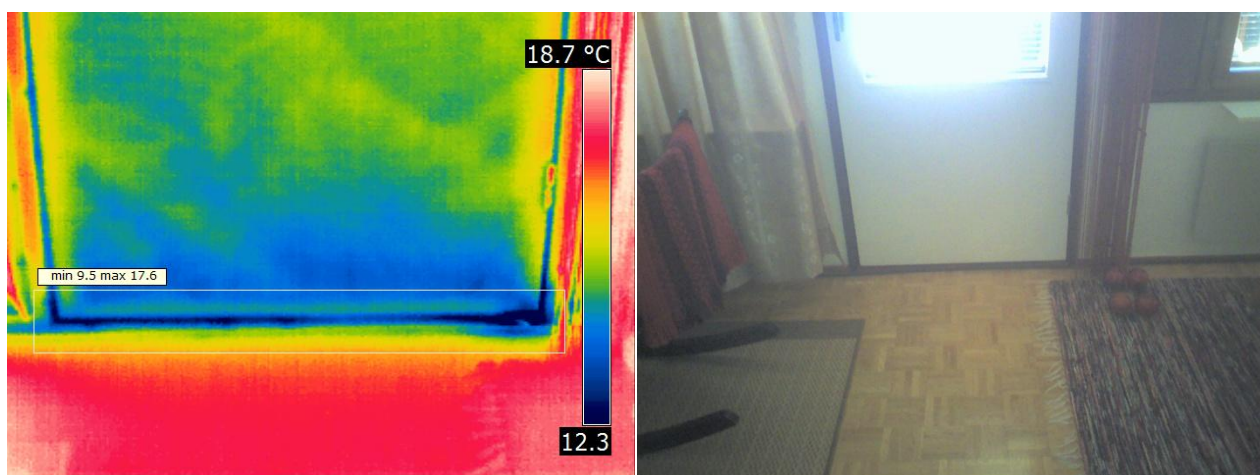
Emissiok.	Tuuli m/s	Pinnanlämpö °C	Ulkolämpöt. °C	Sisälämpöt. °C	TI %
0,95	0	9,5	-12,0	21,0	65,2 %

Terassin oven alareunassa on lämpövuotoa. Indeksien mukaan vaatii lisätutkimuksia, mutta oven tiivisteet kannattaa uusua.

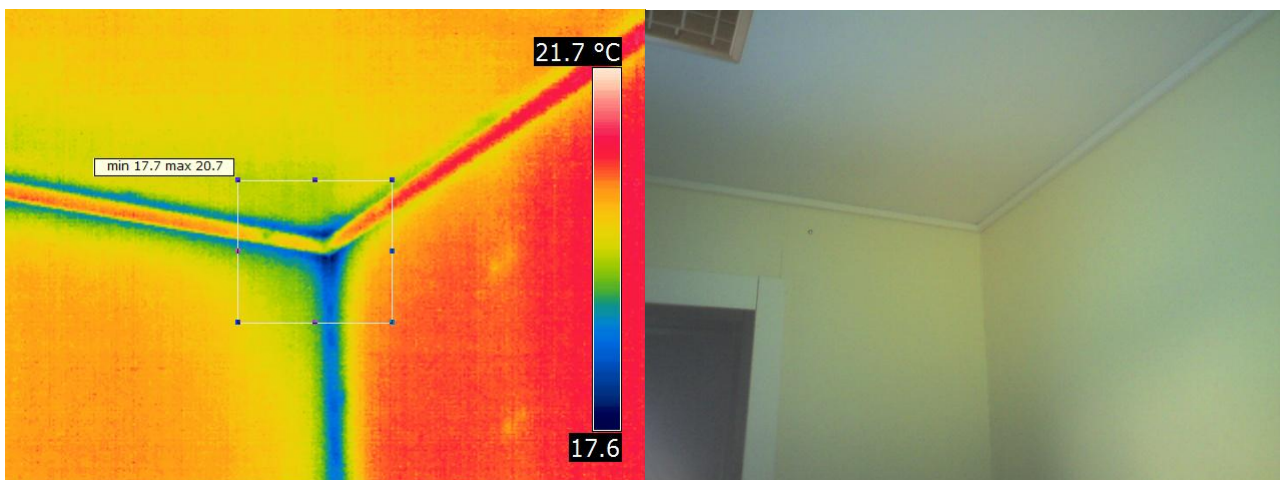
Emissiok.	Tuuli m/s	Pinnanlämpö °C	Ukolämpöt. °C	Sisälämpöt. °C	TI %
0,95	0	17,6	-12,0	22,0	87,1 %

Kuvassa näkyy tuulikaapin ulkoseinän puoleinen oikea ylänurkka. Pientä lämpövuotoa on havaittavissa. Täyttää tason vaatimukset, mutta voisi tarkistaa yläpohjan eristeet tuolla alueella.

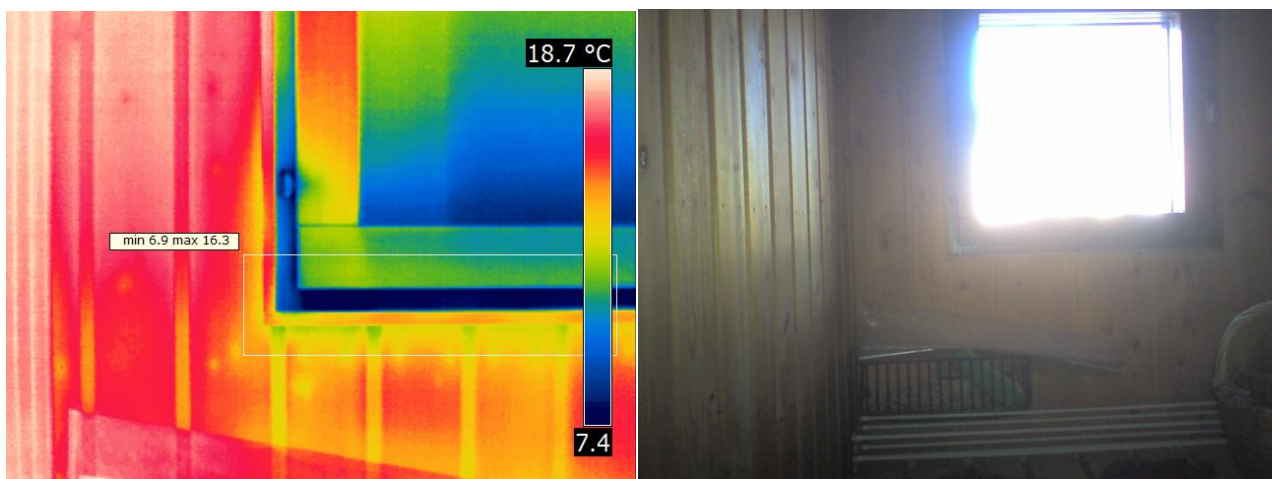
Emissiok.	Tuuli m/s	Pinnanlämpö °C	Ulkolämpöt. °C	Sisälämpöt. °C	TI %
0,95	0	-6,9	-12,0	20,9	57,4 %

Saunan ikkunan alaosasta vuotaa kylmää ilmaa. Indeksien mukaan vaatii korjausta. Tiivisteiden uusimisella lämpövuoto vähenisi huomattavasti.

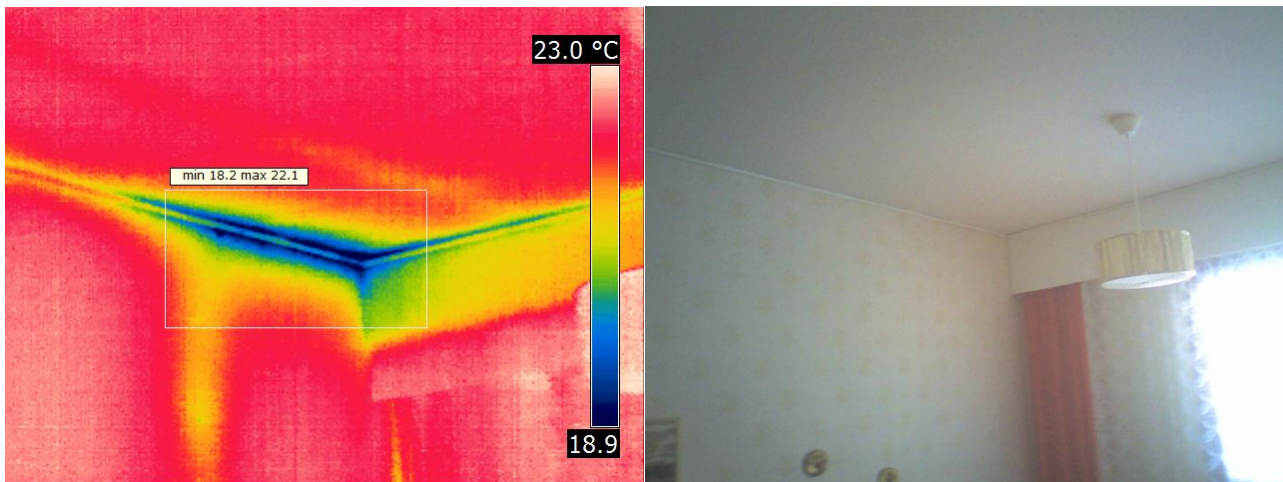
Makuuhuone

Emissiok.	Tuuli m/s	Pinnanlämpö °C	Ulkolämpöt. °C	Sisälämpöt. °C	TI %
0,95	0	18,2	-12,0	22,0	88,8 %

Makuuhuoneen ulkoseinänpuoleisella nurkalla näkyvissä yläpohjan lämpövuotoa, mutta indeksi täyttää hyvän tason vaatimukset. Ei olisi pahitteeksi kuitenkin tarkistaa yläpohjan eristeitä tuolta alueelta.

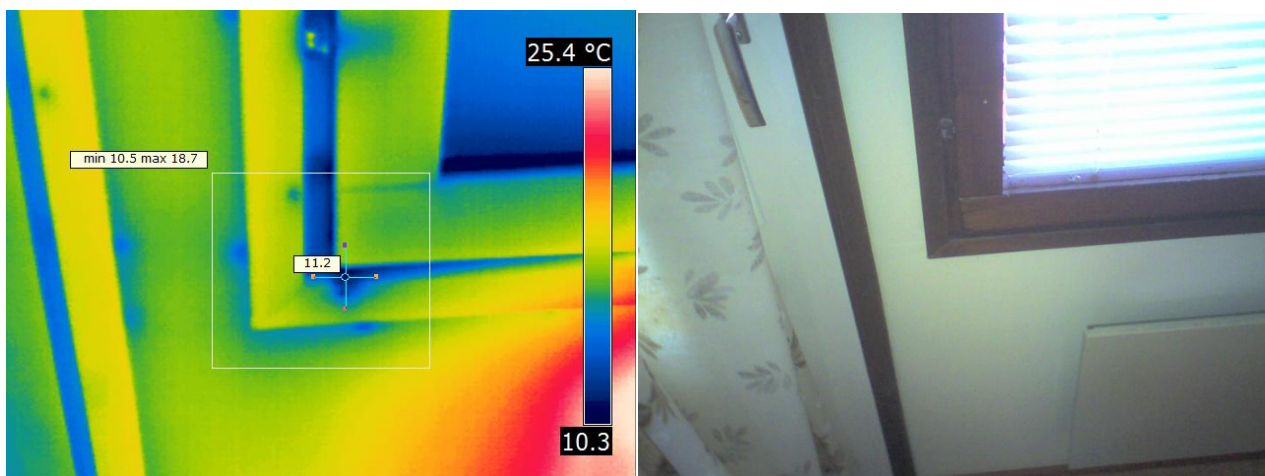
Olohuone

Emissiok.	Tuuli m/s	Pinnanlämpö °C	Ulkolämpöt. °C	Sisälämpöt. °C	TI %
0,95	0	10,3	-12,0	22,0	65,6 %

Olohuoneen ikkunasta vetää. Indeksien mukaan vaatisi lisätutkimuksia, mutta kannattaa vaihtaa uudet ikkunatiivisteet, niin lämpöhäviö korjaantuisi.

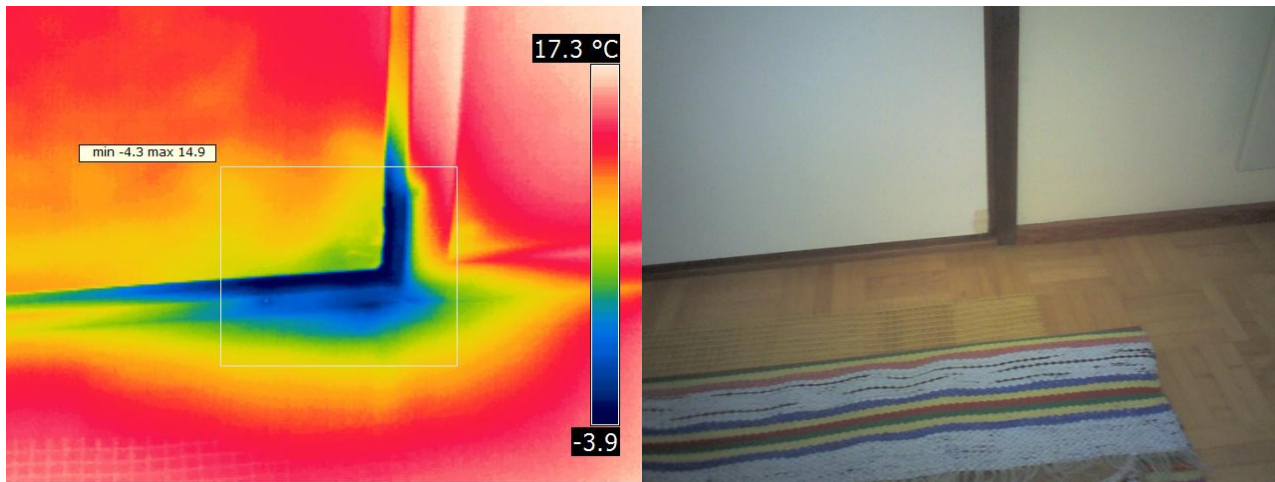
Emissiok.	Tuuli m/s	Pinnanlämpö °C	Ulkolämpöt. °C	Sisälämpöt. °C	TI %
0,95	0	-4,3	-12,0	22,0	22,6 %

Terassin oven alakulmassa on lämpövuotoa. Indeksien mukaan vaatii korjausta, oven tiivisteet pitää uusia.

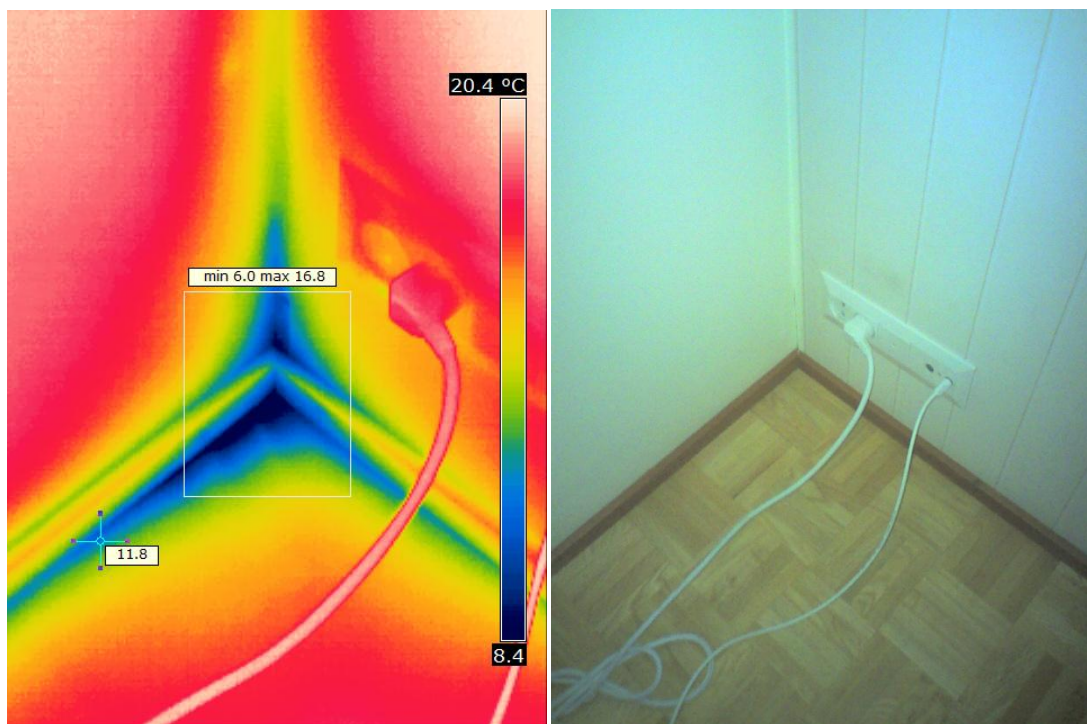
Emissiok.	Tuuli m/s	Pinnanlämpö °C	Ulkolämpöt. °C	Sisälämpöt. °C	TI %
0,95	0	6,0	-12,0	22,0	52,9 %

Olohuoneen oikean puoleisella, ulkoseinää vasten olevalla, nurkalla on havaittavissa lämpövuotoja. Indeksien mukaan tarvitsee korjausta.

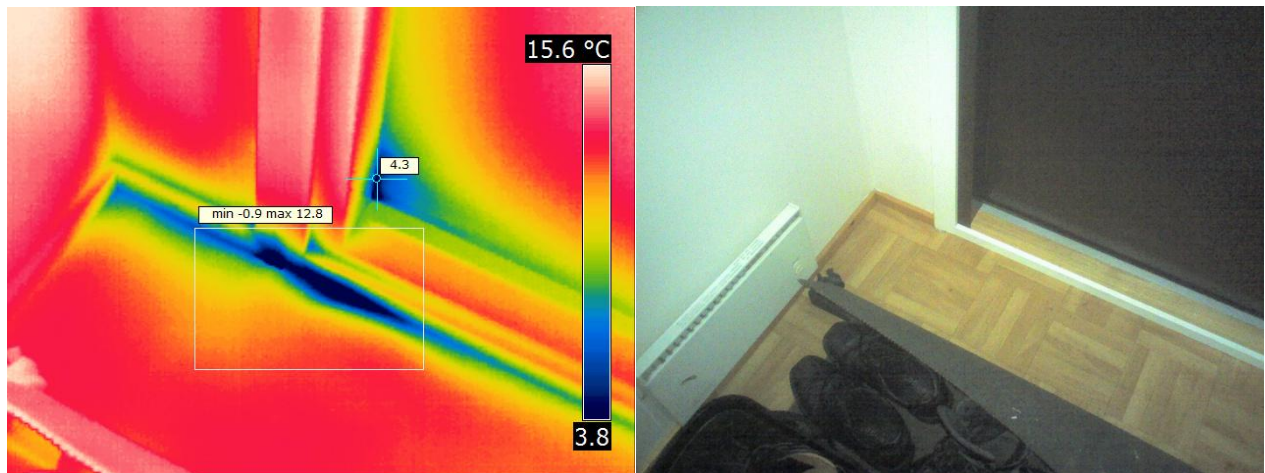
Tuulikaappi

Emissiok.	Tuuli m/s	Pinnanlämpö °C	Ulkolämpöt. °C	Sisälämpöt. °C	TI %
0,95	0	-0,9	-12,0	22,0	32,6 %

Kuvassa näkyy lämpövuotoja ulko-oven kynnyksessä, lattianrajassa ja oven nurkassa. Indeksien mukaan vaatii korjausta. Suositellaan tarkistettavaksi oven tiivisteet ja kynnyksen / karmin liitos seinän runkorakenteeseen.

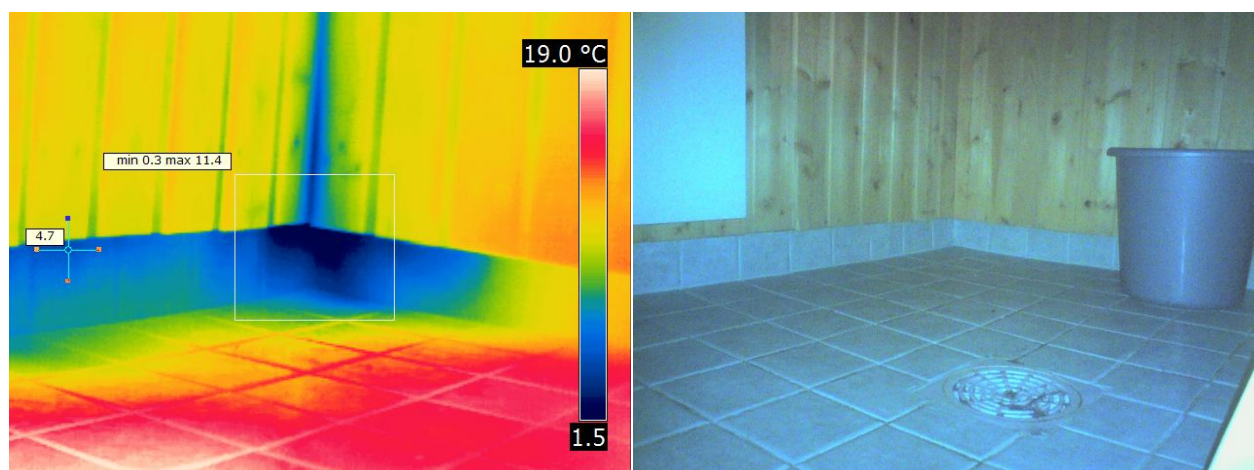
Sauna

Emissiok.	Tuuli m/s	Pinnanlämpö °C	Ulkolämpöt. °C	Sisälämpöt. °C	TI %
0,95	0	0,3	-12,0	22,4	35,8 %

Kuvassa näkyy lämpövuoto ulkoseinänpuoleisella seinällä ja nurkassa. Indeksien mukaan vaatii korjausta, kastepisteen vaara.

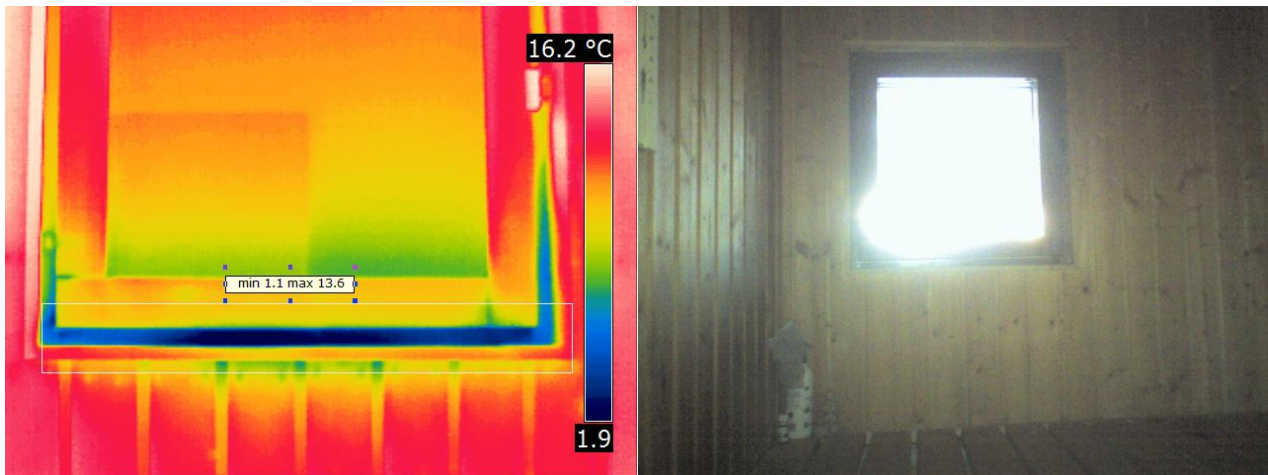
Emissiok.	Tuuli m/s	Pinnanlämpö °C	Ukolämpöt. °C	Sisälämpöt. °C	TI %
0,95	0	1,1	-12,0	22,4	38,1 %

Saunan ikkunan alaosasta vuotaa kylmää ilmaa. Indeksien mukaan vaatii korjausta. Tiivisteiden uusimisella lämpövuoto vähenisi huomattavasti.

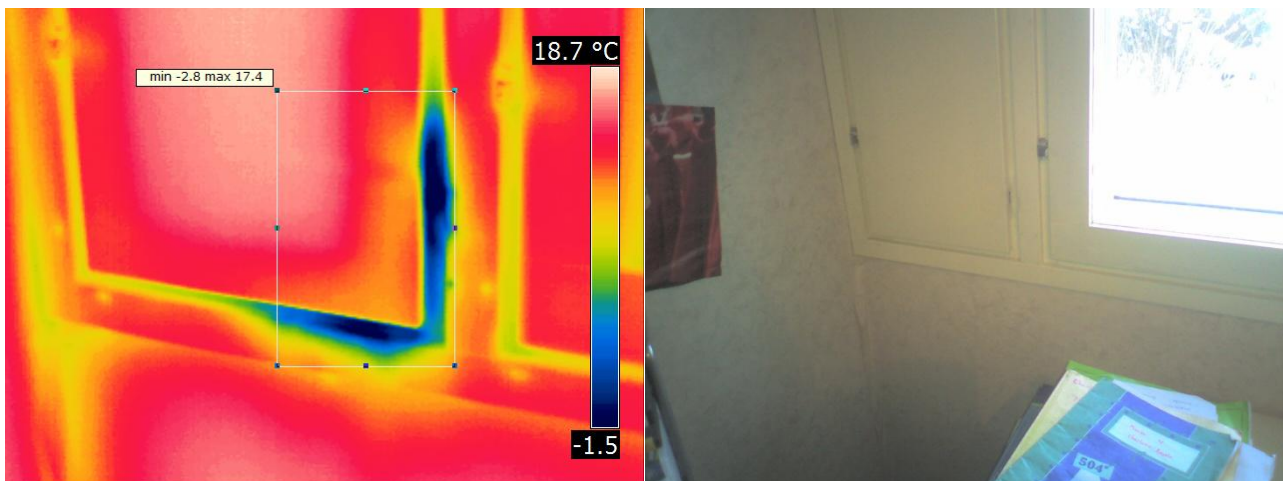
Pienempi makuuhuone

Emissiok.	Tuuli m/s	Pinnanlämpö °C	Ukolämpöt. °C	Sisälämpöt. °C	TI %
0,95	0	-2,8	-12,0	22,0	27,1 %

Pienemmän makuuhuoneen tuuletusluukun tiivisteet päästävät kylmää ilmaa, vedon tuntee kädessä kun kokeilee. Indeksien mukaan vaatii korjausta, hoituu uusien tiivisteiden vaihdolla.

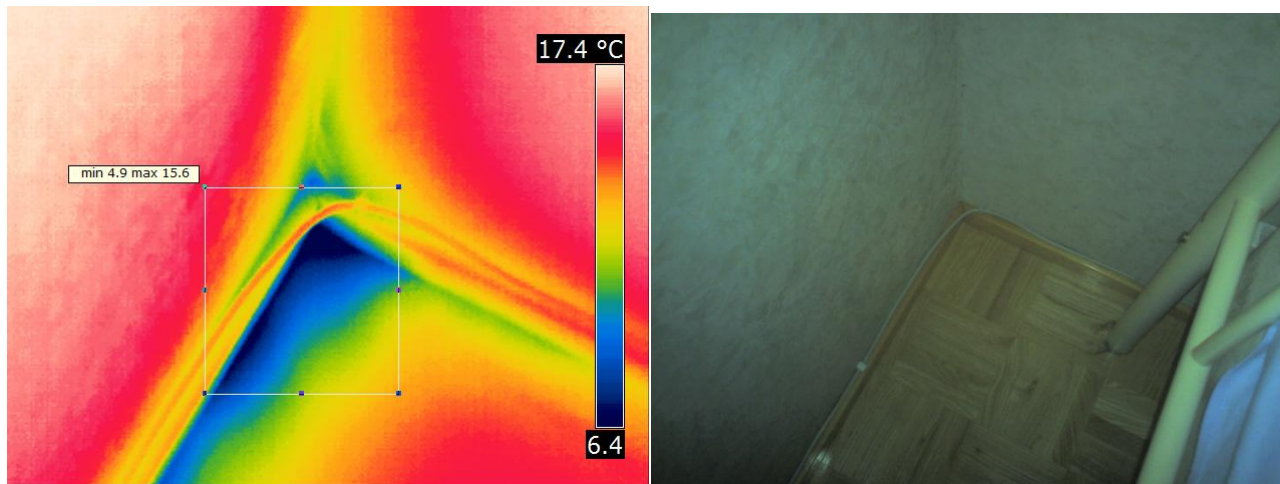
Emissiok.	Tuuli m/s	Pinnanlämpö °C	Ukolämpöt. °C	Sisälämpöt. °C	TI %
0,95	0	4,9	-12,0	22,0	49,7 %

Kuvassa on oikea ulkoseinänpuoleinen nurkka. Lämpöhäviötä huomattavissa, indeksin mukaan vaatisi korjausta. Ulkoseinän eristeet tulisi tarkistaa.

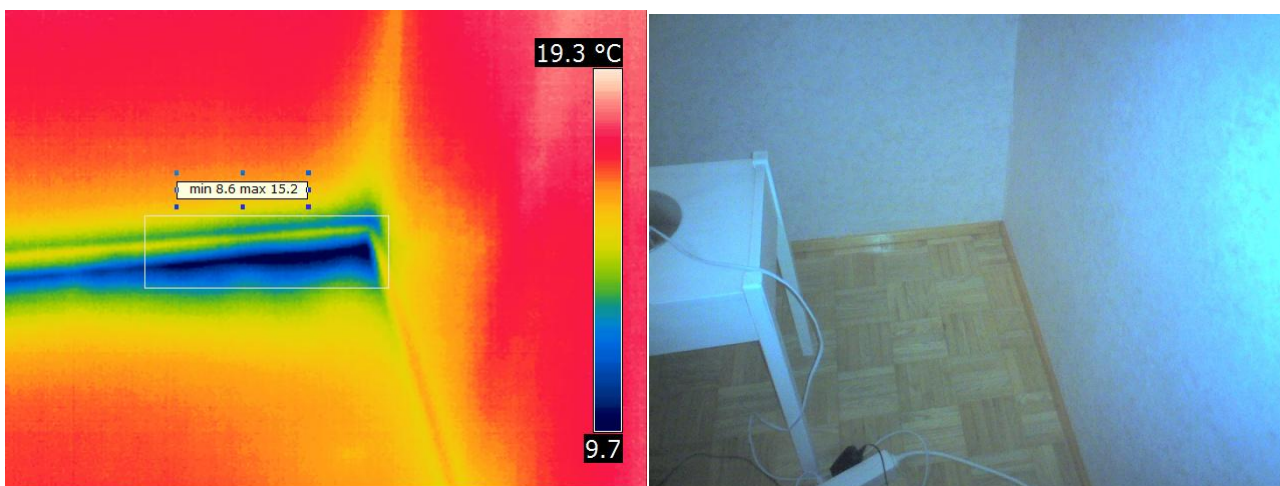
Isompi makuuhuone

Emissiok.	Tuuli m/s	Pinnanlämpö °C	Ukolämpöt. °C	Sisälämpöt. °C	TI %
0,95	0	8,6	-12,0	22,0	60,6 %

Kuvassa on oikea ulkoseinänpuoleinen nurkka. Lämpöhäviötä huomattavissa, indeksin mukaan vaatisi korjausta. Lattianrajan liitos tulisi tarkistaa ja tiivistää.

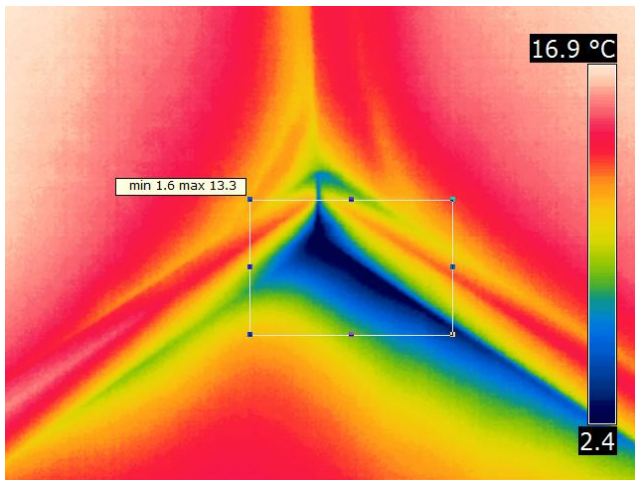
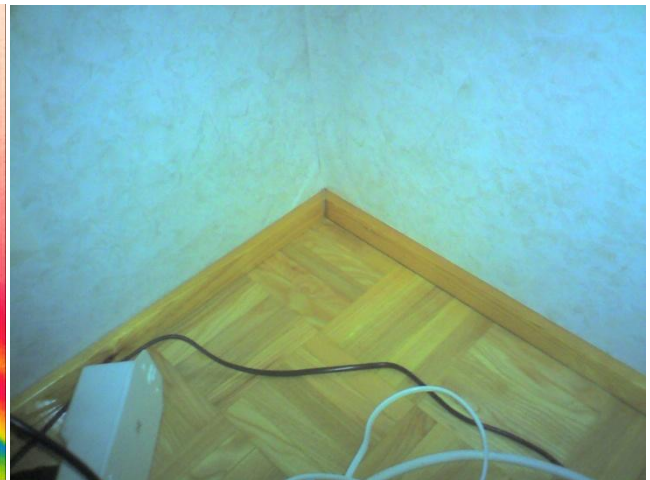
Olohuone

Emissiok.	Tuuli m/s	Pinnanlämpö °C	Ukolämpöt. °C	Sisälämpöt. °C	TI %
0,95	0	1,6	-12,0	22,0	40,0 %

Kuvassa näkyy vasen ulkoseinänpuoleinen nurkka. Lämpöhäviötä huomattavissa, indeksin mukaan vaatisi korjausta. Ulkoseinän eristeet tulisi tarkistaa.

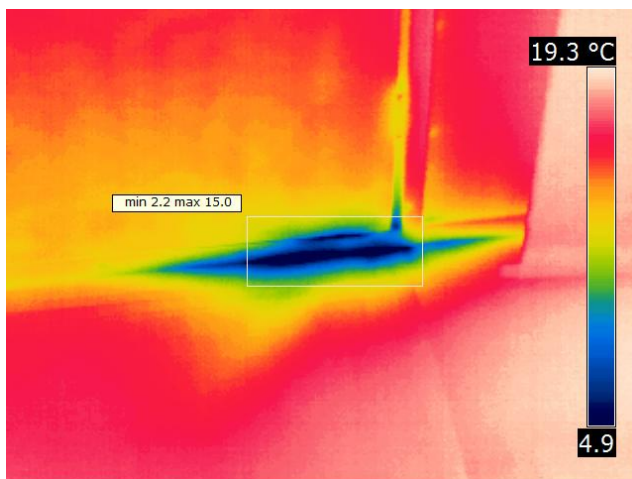
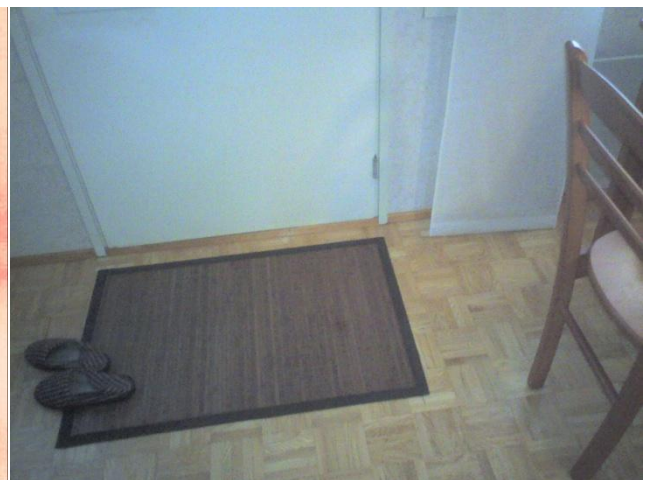
Emissiok.	Tuuli m/s	Pinnanlämpö °C	Ukolämpöt. °C	Sisälämpöt. °C	TI %
0,95	0	2,2	-12,0	22,0	41,8 %

Terassin oven alakulmassa on lämpövuotoa. Indeksien mukaan vaatii korjausta, oven tiivisteet pitää uusida.

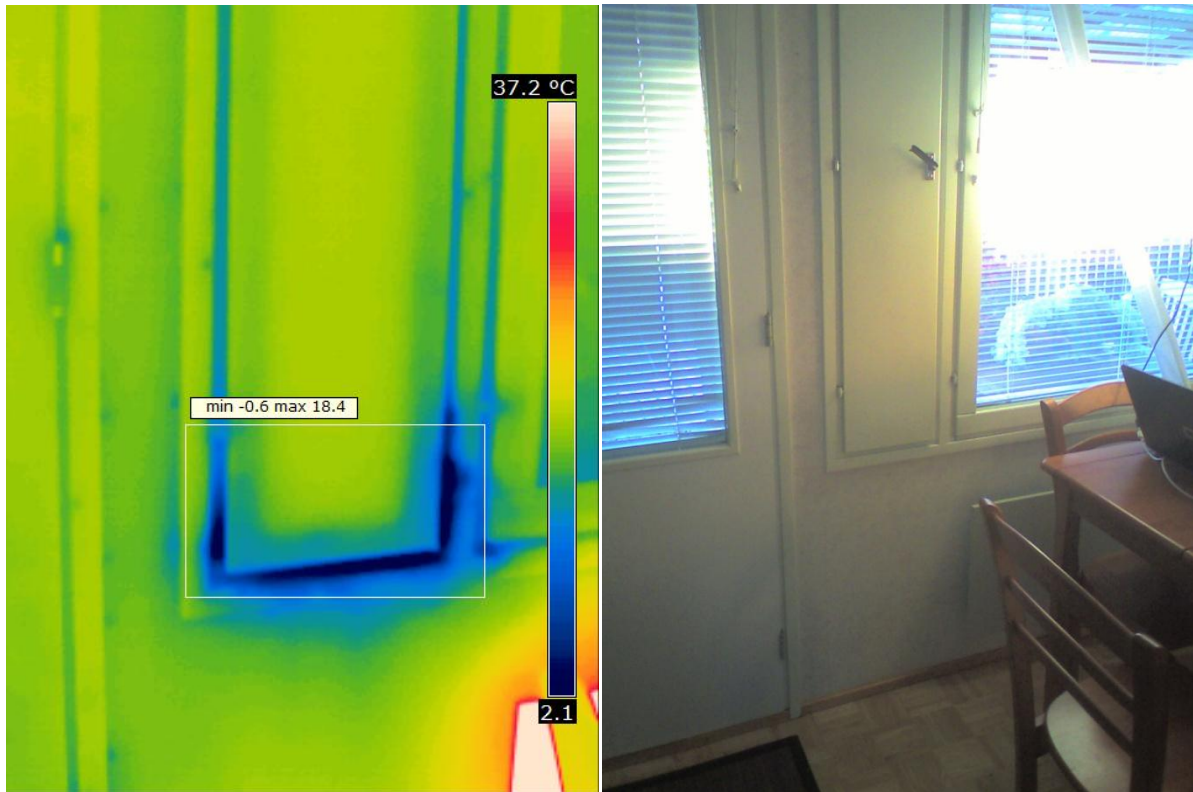
Emissiok.	Tuuli m/s	Pinnanlämpö °C	Ukolämpöt. °C	Sisälämpöt. °C	TI %
0,95	0	-0,6	-12,0	22,0	33,5 %

Olohuoneen tuuletusluukun tiivisteet päästävät kylmää ilmaa, vedon tuntee kädessä kun kokeilee. Indeksien mukaan vaatii korjausta, hoituu uusien tiivisteiden vaihdolla. Kuvassa näkyvä patteri nostaa muun seinäpinnan väriskaalan kuvassa.

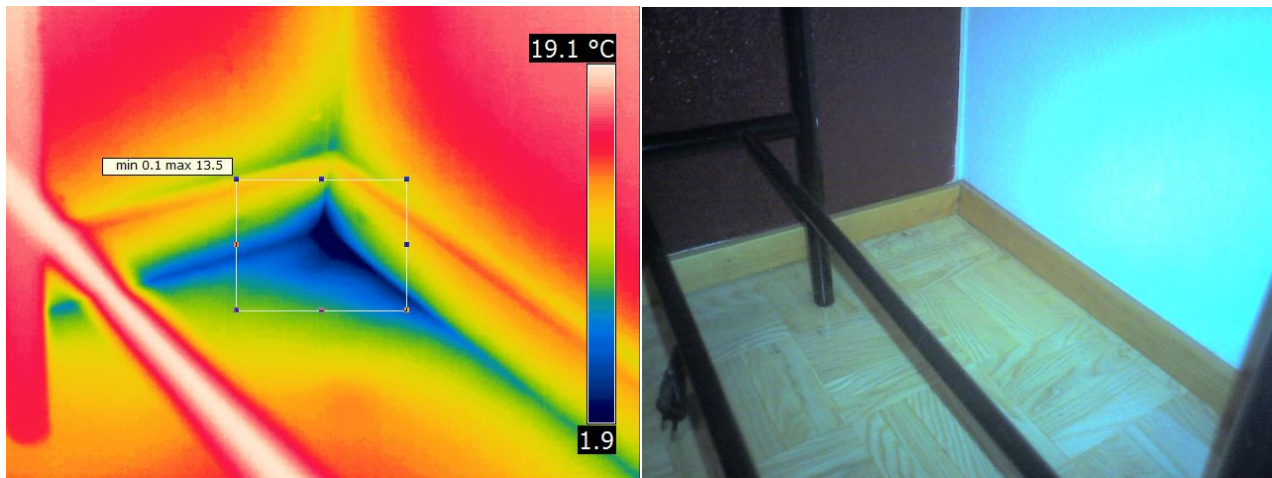
Pienempi makuuhuone

Emissiok.	Tuuli m/s	Pinnanlämpö °C	Ukolämpöt. °C	Sisälämpöt. °C	TI %
0,95	0	0,1	-12,0	22,8	34,8 %

Kuvassa on pienemmän makuuhuoneen vasen ulkoseinänpuoleinen nurkka. Lämpöhäviötä huomattavissa, indeksin mukaan vaatisi korjausta. Ulkoseinän eristeet tulisi tarkistaa.

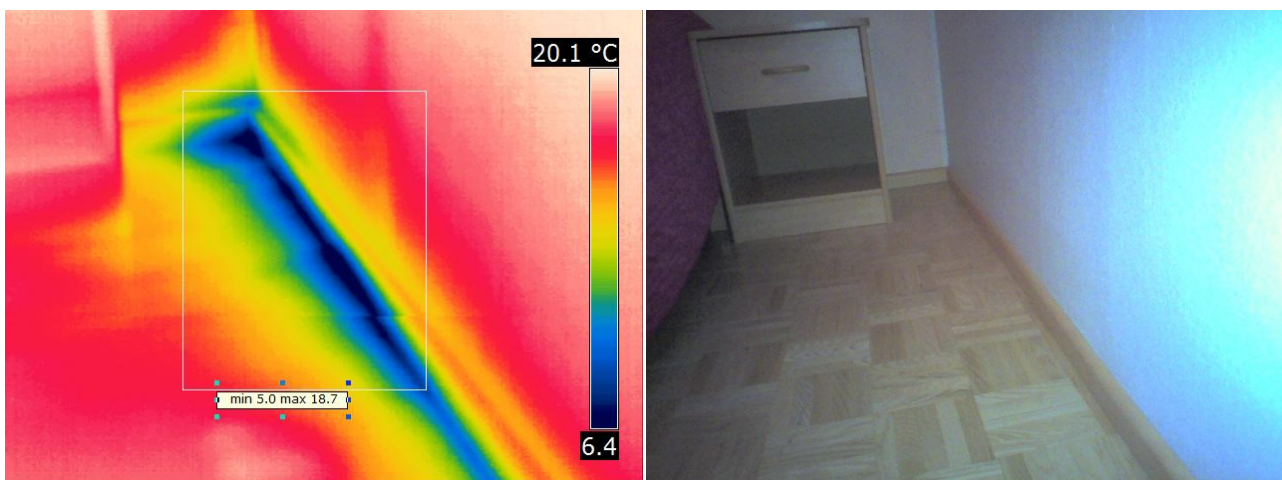
Isompi makuuhuone

Emissiok.	Tuuli m/s	Pinnanlämpö °C	Ukolämpöt. °C	Sisälämpöt. °C	TI %
0,95	0	5,0	-12,0	22,8	48,9 %

Kuvassa on vasen ulkoseinänpuoleinen nurkka ja lattianraja. Lämpöhäviötä huomattavissa, indeksin mukaan vaatisi korjausta. Lattianrajan liitos tulisi tarkistaa ja tiivistää.

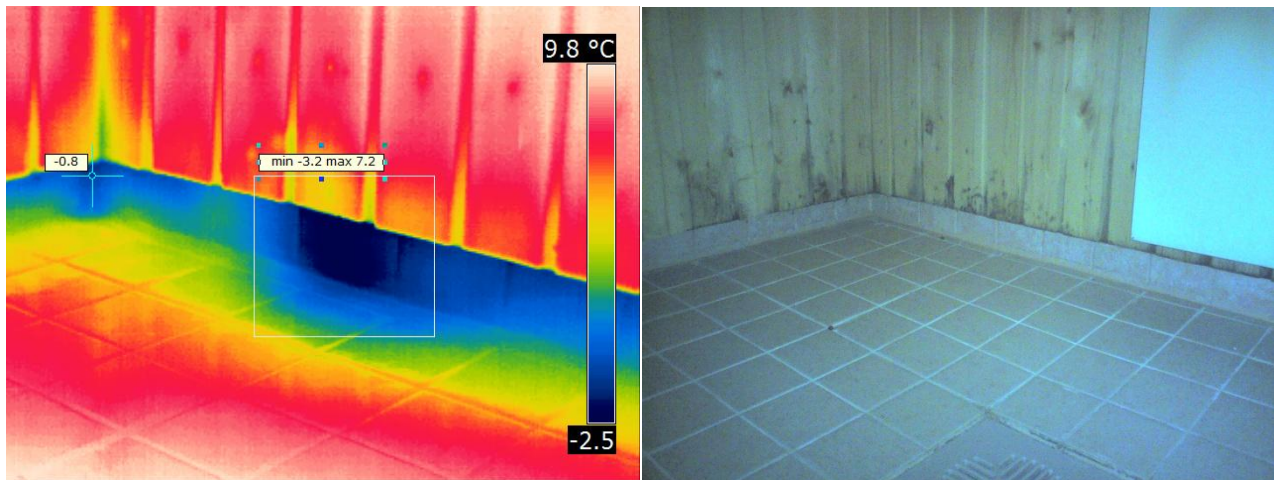
Sauna

Emissiok.	Tuuli m/s	Pinnanlämpö °C	Ulkolämpöt. °C	Sisälämpöt. °C	TI %
0,95	0	-3,2	-12,0	19,3	28,1 %

Kuvassa näkyy todella paha lämpövuoto ulkoseinän puoleisella seinällä. Kamera näytti koko seinän matkalle lämpöhäviötä. Indeksii vaatii korjausta, kastepisteen vaara. Toisesta kuvasta näkyy kuinka paneelit ovat alkaneet tummua.

Kaikkiin saunoihin pitää tehdä saneeraus. Seinärakenteen virheellisesti tiivistämättä jätetty höyrynsulku pitää uusia ja seinärakenteen kunto tulisi tarkistaa laajemmin. Tällä hetkellä saunoissa on vaarana kosteuspisteen muodostuminen seinärakenteen sisälle. Suositeltavaa olisi myös lattioiden pintamateriaalien purkaminen, jolloin lattiat saadaan vesieristettyä nykymääräysten mukaisesti ja höyrynsulun liitos vesieristeeseen saadaan tehtyä kunnolla.

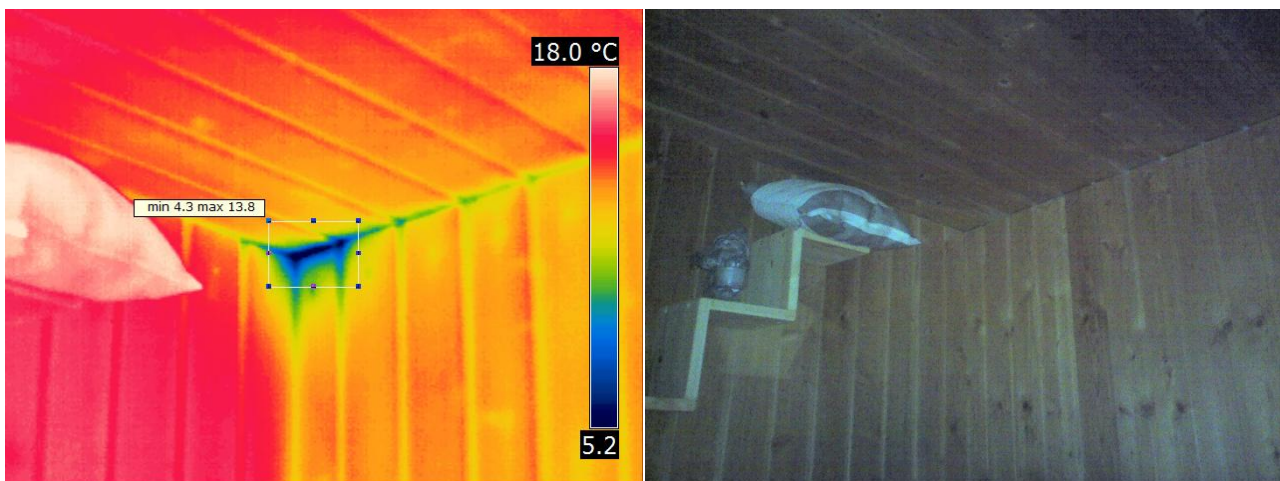
Emissiok.	Tuuli m/s	Pinnanlämpö °C	Ulkolämpöt. °C	Sisälämpöt. °C	TI %
0,95	0	4,3	-12,0	19,3	52,1 %

Kuvassa on lämpövuoto ulkoseinän puoleisessa vasemmassa ylänurkassa. Todennäköisesti tinapaperi vuotaa tuossa kohdassa. Indeksii vaatii korjausta.
