**Asunto Oy Pesäpuisto 1:n kuntotutkimus ja
perusparannussuunnitelma**

Opinnäytetyö

Kevät 2012

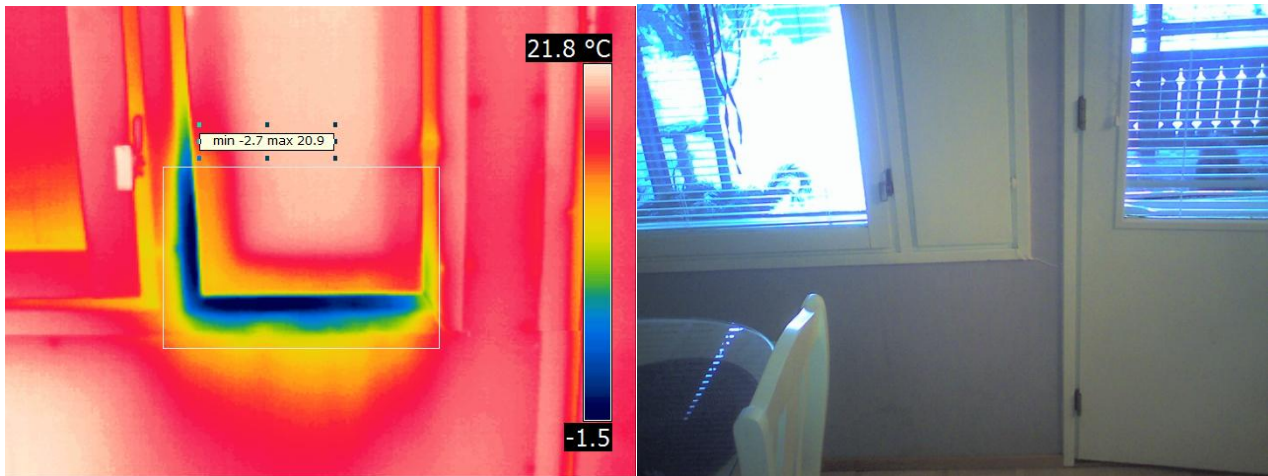
Olohuone

Emissiok.	Tuuli m/s	Pinnanlämpö °C	Ukolämpöt. °C	Sisälämpöt. °C	TI %
0,95	0	-2,7	-12,0	22,8	26,7 %

Olohuoneen tuuletusluukun tiivisteet päästävät kylmää ilmaa, vedon tuntee kädessä kun kokeilee. Indeksien mukaan vaatii korjausta, hoituu uusien tiivisteiden vaihdolla.

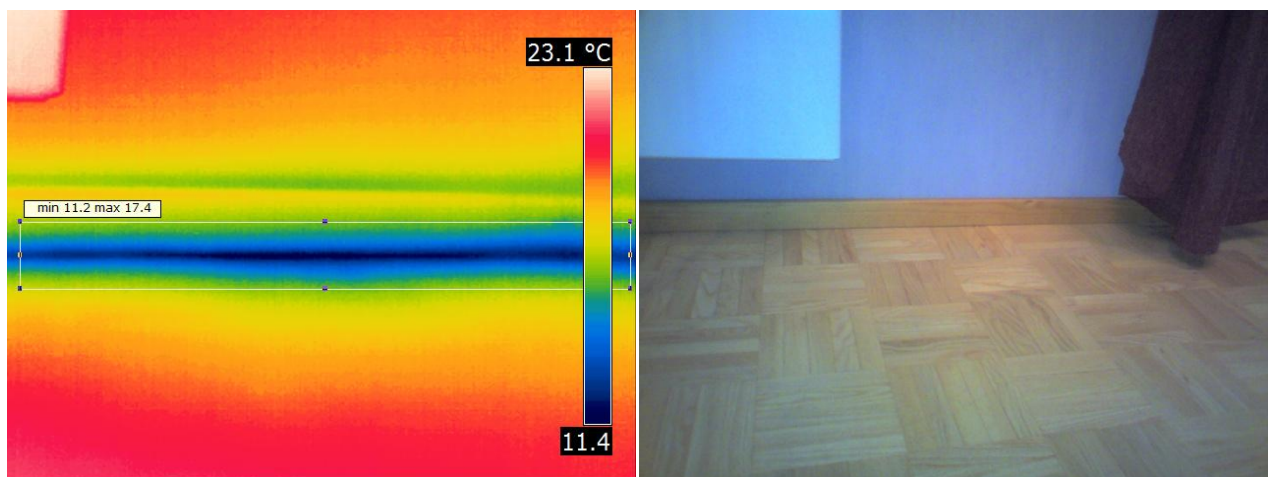
Emissiok.	Tuuli m/s	Pinnanlämpö °C	Ukolämpöt. °C	Sisälämpöt. °C	TI %
0,95	0	11,2	-12,0	22,8	66,7 %

Olohuoneen ulkoseinän puoleinen alanurkka vuotaa kylmää ilmaa, indeksin mukaan vaatii lisätutkimuksia.

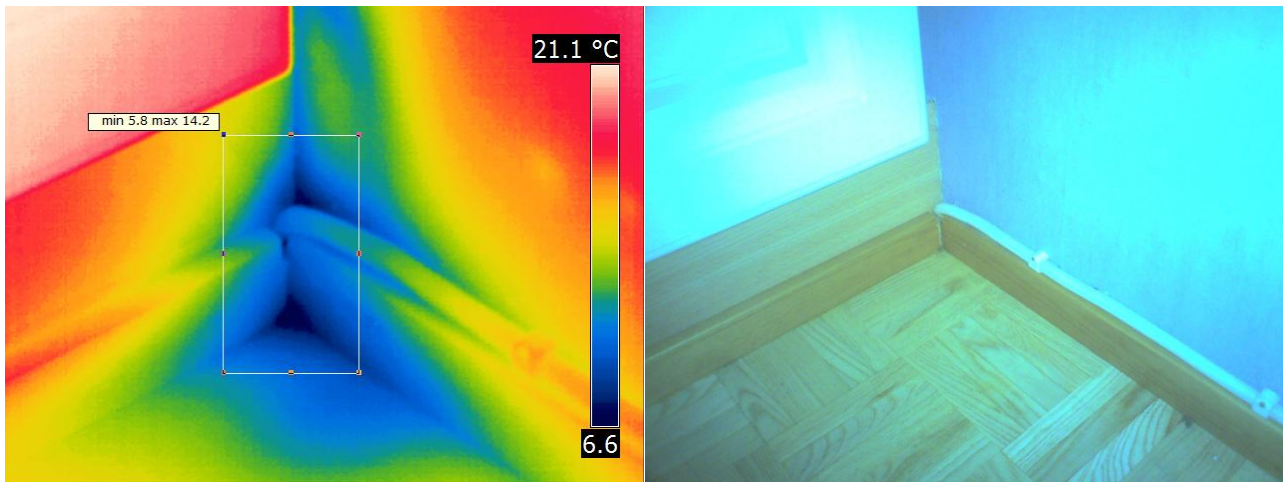
Emissiok.	Tuuli m/s	Pinnanlämpö °C	Ukolämpöt. °C	Sisälämpöt. °C	TI %
0,95	0	5,8	-12,0	22,8	51,1 %

Olohuoneen vasemmassa nurkassa on havaittavissa lämpövuotoa. Sähköpatterin johto menee nurkkaa, jossa on todennäköisesti jakorasia. Höyrinsulku mahdollisesti puhki ja nurkan eristeissä puutteita. Indeksien mukaan vaatii korjausta.

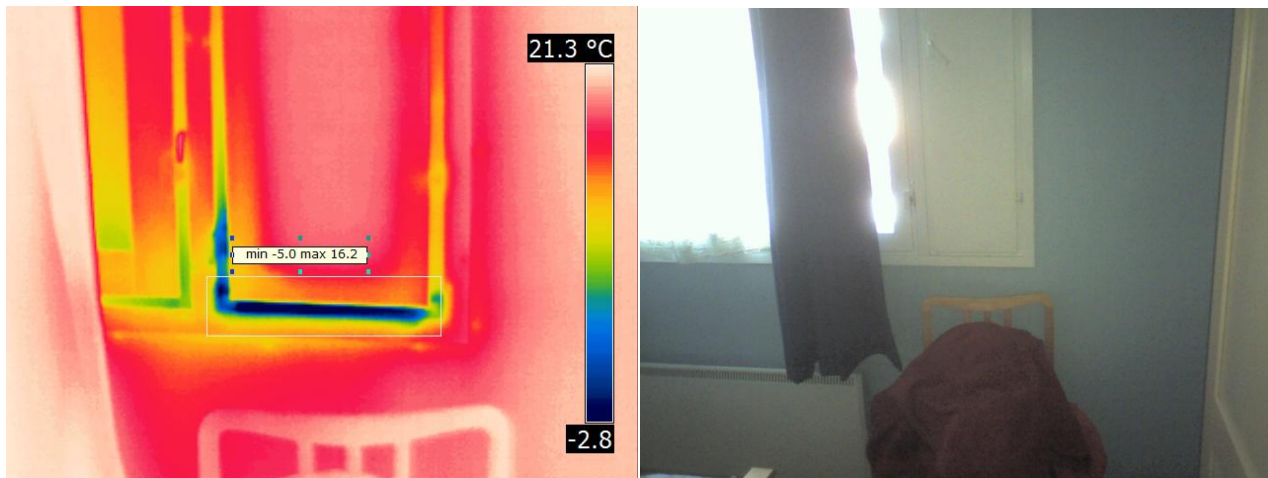
Isompi makuuhuone

Emissiok.	Tuuli m/s	Pinnanlämpö °C	Ukolämpöt. °C	Sisälämpöt. °C	TI %
0,95	0	-5,0	-12,0	21,5	20,9 %

Makuuhuoneen tuuletusluukun tiivisteet päästävät kylmää ilmaa, vedon tuntee kädessä kun kokeilee. Indeksien mukaan vaatii korjausta, hoituu uusien tiivisteiden uusimisella.

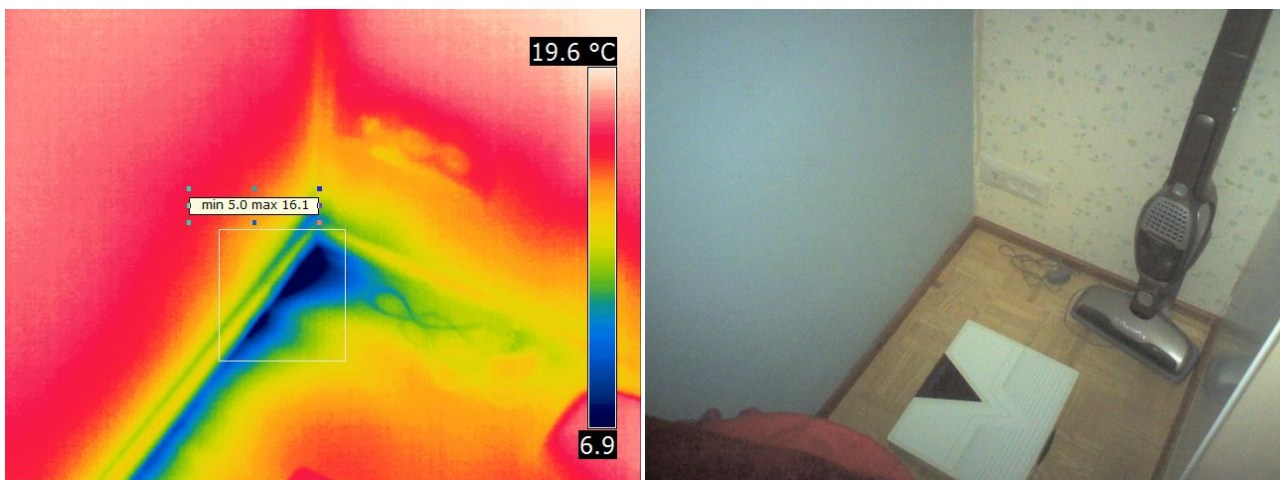
Emissiok.	Tuuli m/s	Pinnanlämpö °C	Ukolämpöt. °C	Sisälämpöt. °C	TI %
0,95	0	5,0	-12,0	21,5	50,7 %

Kuvassa on oikea ulkoseinänpuoleinen nurkka. Lämpöhäviötä huomattavissa, indeksien mukaan vaatisi korjausta. Lattianrajan liitos tulisi tarkistaa ja tiivistää.

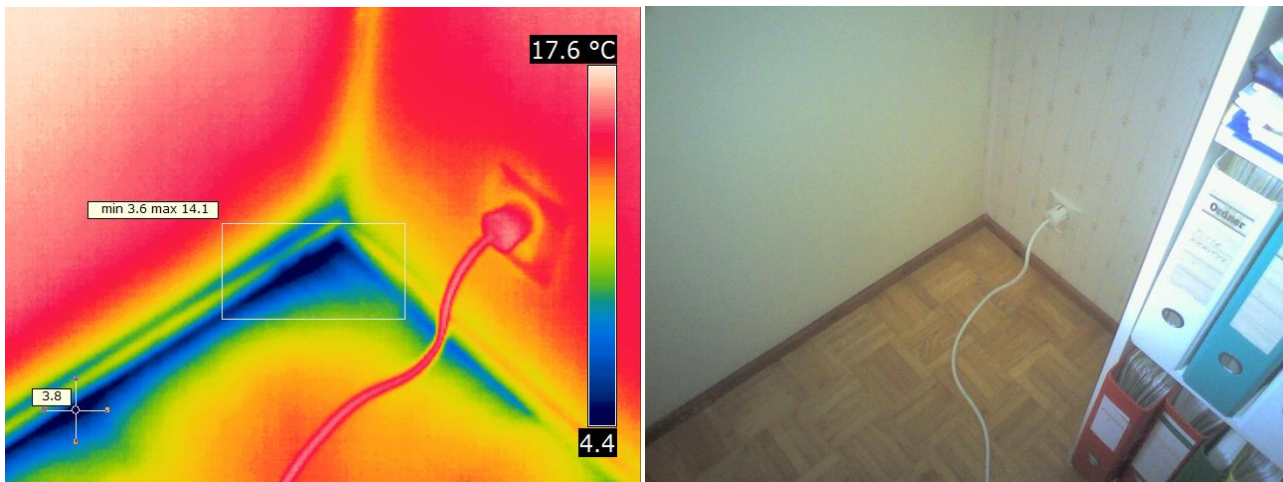
Makuuhuone 3

Emissiok.	Tuuli m/s	Pinnanlämpö °C	Ukolämpöt. °C	Sisälämpöt. °C	TI %
0,95	0	3,6	-12,0	21,5	46,6 %

Kuvassa on oikea ulkoseinänpuoleinen nurkka. Lämpöhäviötä huomattavissa, indeksin mukaan vaatisi korjausta. Lattianrajan liitos tulisi tarkistaa ja tiivistää.

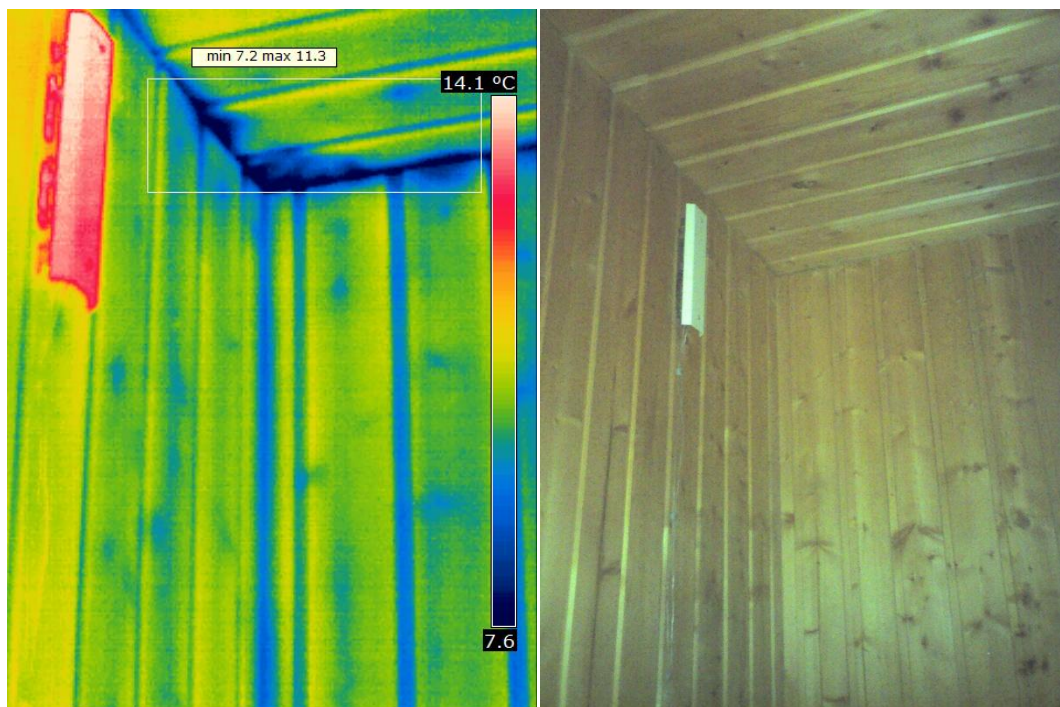
Sauna

Emissiok.	Tuuli m/s	Pinnanlämpö °C	Ukolämpöt. °C	Sisälämpöt. °C	TI %
0,95	0	7,2	-12,0	19,6	60,8 %

Kuvassa on lämpövuoto ulkoseinän puoleisessa vasemmassa ylänurkassa. Todennäköisesti tinapaperi vuotaa tuossa kohdassa. Indeksii vaatii korjausta.

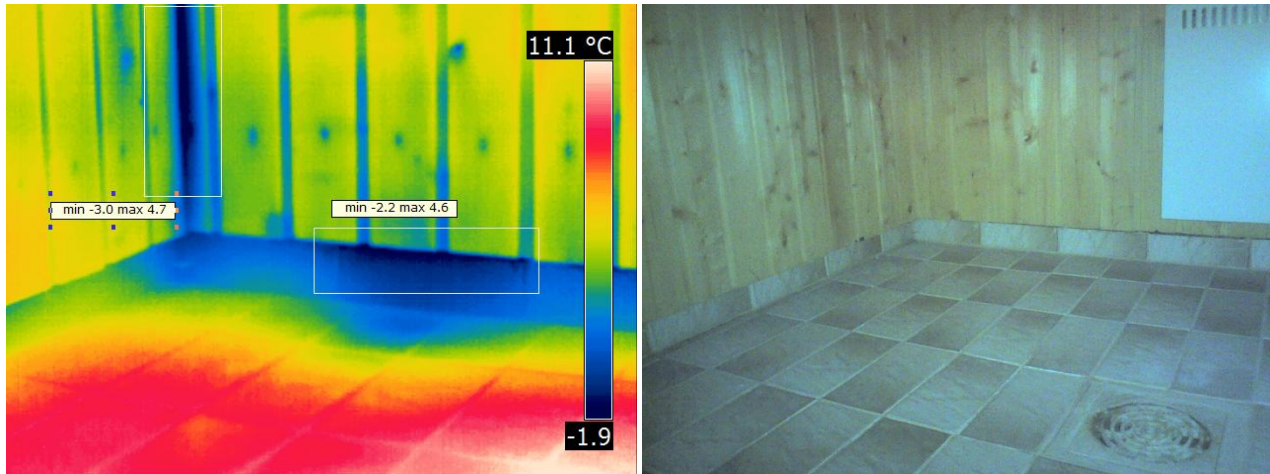
Emissiok.	Tuuli m/s	Pinnanlämpö °C	Ukolämpöt. °C	Sisälämpöt. °C	TI %
0,95	0	-3,0	-12,0	19,6	28,5 %

Kuvassa näkyy todella paha lämpövuoto ulkoseinien puoleisessa nurkassa, samoin vuotoa on oikeanpuoleisella seinällä koko matkalla. Indeksii mukaan vaatii korjausta, kastepisteen vaara.

Kaikkiin saunoihin pitää tehdä saneeraus. Seinärakenteen virheellisesti tiivistämättä jätetty höyrynsulku pitää uusia ja seinärakenteen kunto tulisi tarkistaa laajemmin. Tällä hetkellä saunoissa on vaarana kosteuspisteen muodostuminen seinärakenteen sisälle. Suositeltavaa olisi myös lattioiden pintamateriaalien purkaminen, jolloin lattiat saadaan vesieristettyä nykymääräysten mukaisesti ja höyrynsulun liitos vesieristeeseen saadaan tehtyä kunnolla.

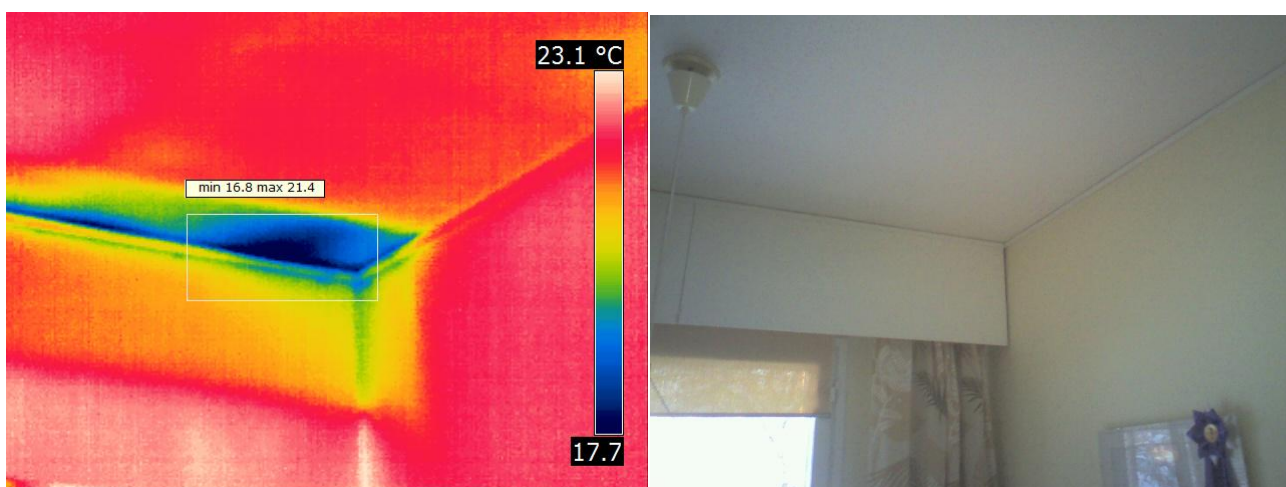
Olohuone

Emissiok.	Tuuli m/s	Pinnanlämpö °C	Ukolämpöt. °C	Sisälämpöt. °C	TI %
0,95	0	16,8	-12,0	21,5	86,0 %

Olohuoneen ulkoseinänpuoleisessa oikeassa nurkalla näkyvissä yläpohjan lämpövuotoa, mutta indeksi täyttää hyvän tason vaatimukset. Ei olisi pahitteeksi kuitenkin tarkistaa yläpohjan eristeitä tuolta alueelta.

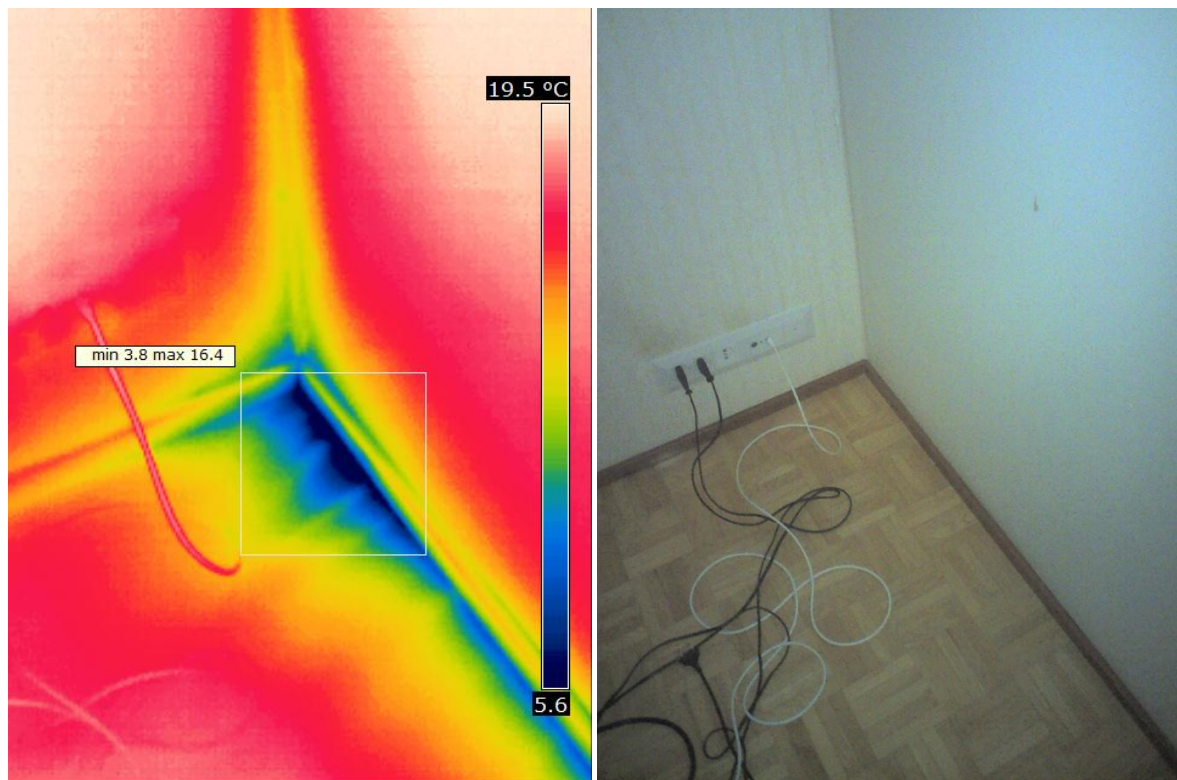
Emissiok.	Tuuli m/s	Pinnanlämpö °C	Ukolämpöt. °C	Sisälämpöt. °C	TI %
0,95	0	3,8	-12,0	21,5	47,2 %

Kuvassa näkyy vasen ulkoseinänpuoleinen nurkka. Lämpöhäviötä huomattavissa, indeksin mukaan vaatisi korjausta. Lattianrajan liitos tulisi tarkistaa ja tiivistää.

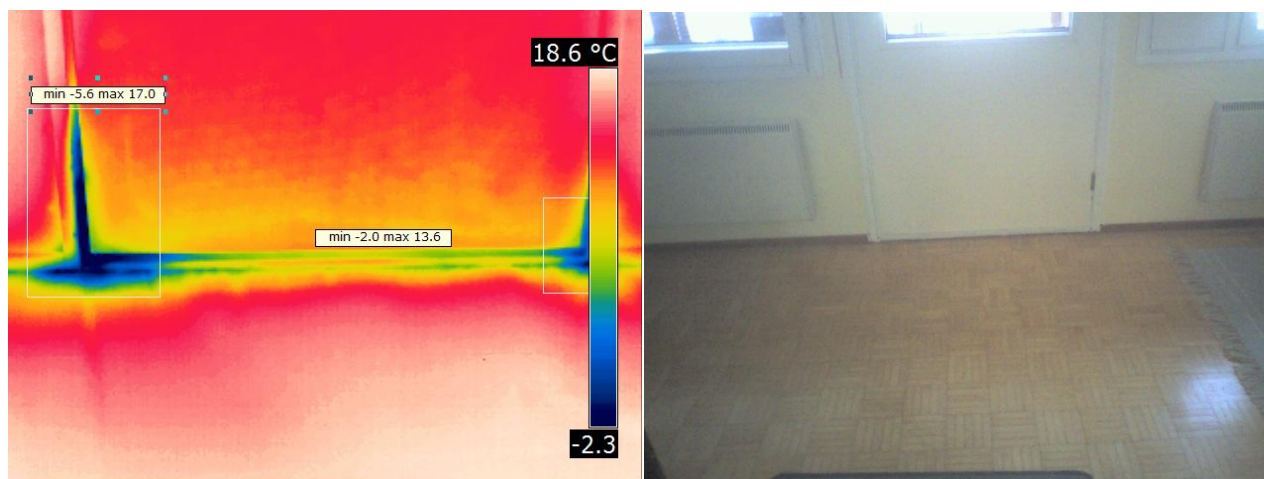
Emissiok.	Tuuli m/s	Pinnanlämpö °C	Ulkolämpöt. °C	Sisälämpöt. °C	TI %
0,95	0	-5,6	-12,0	21,5	19,1 %

Terassin oven alakulmissa on lämpövuotoja. Indeksien mukaan vaatii korjausta, oven tiivisteet pitää uusida.
