# Kahden Sigurd Wettenhovi-Aspan 1890-luvun öljyvärimalauksen tutkimus ja konservointi

Metropolia Ammattikorkeakoulu  
Konservaattori AMK  
Konservoinnin koulutusohjelma  
Opinnäytetyö  
27.4.2012

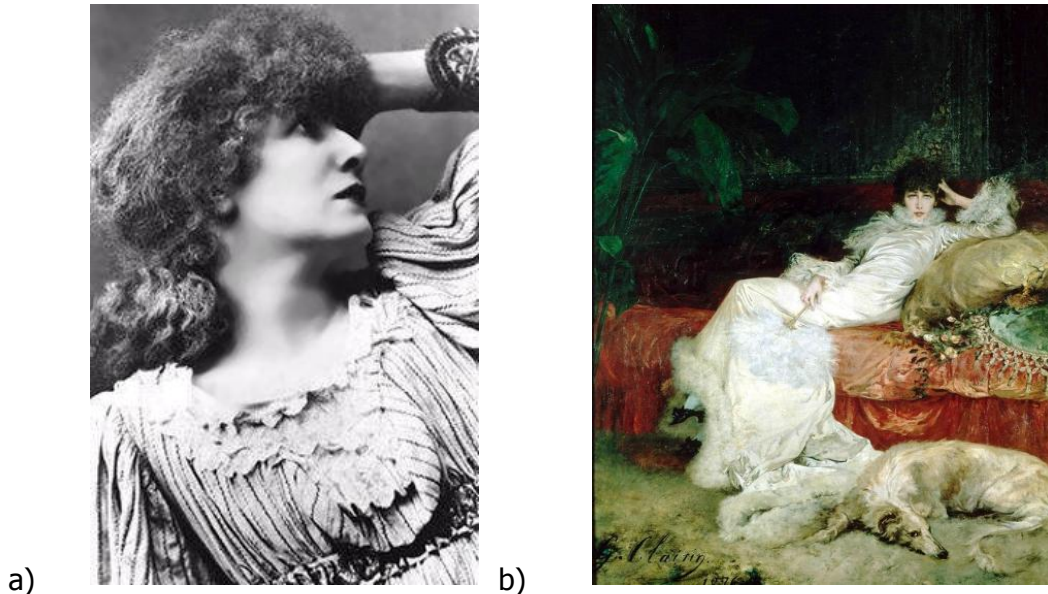
Kuva 1. Sarah Bernhardtin muotokuva ennen konservointia otetussa dokumentointikuvassa.

Muotokuva on erittäin huonossa kunnossa. Se on pölykerroksen peitossa: pintalika on syvällä siveltimenvetojen syvänteissä ja kankaan taustapuolella erottuu homekasvustoa, roiskeita ja valumajälkiä. Teoksen maalikerrokset hilseilevät irti laajoilta alueilta, erityisesti keski- ja alaosasta. Maalikerrokset ovat vaurioituneet ilman suhteellisen kosteuden vaihdella.

Verhojen tummanvihreillä alueilla maalikerrosten materiaalit ovat reagoineet voimakkaasti kosteuden kanssa. Sideaine on rapautunut ja tämä on johtanut sekä hilseilyyn, että pinna visuaaliseen epätasaisuuteen. Ohueen kankaaseen on muodostunut deformaatioita. Maalauksessa näkyy sekä tausta- että kuvapuolella valumajälkiä, jotka ovat syntyneet joko vuotavan katon tai ullakolle kondensoituneen veden valuessa maalauksen pintaa pitkin.

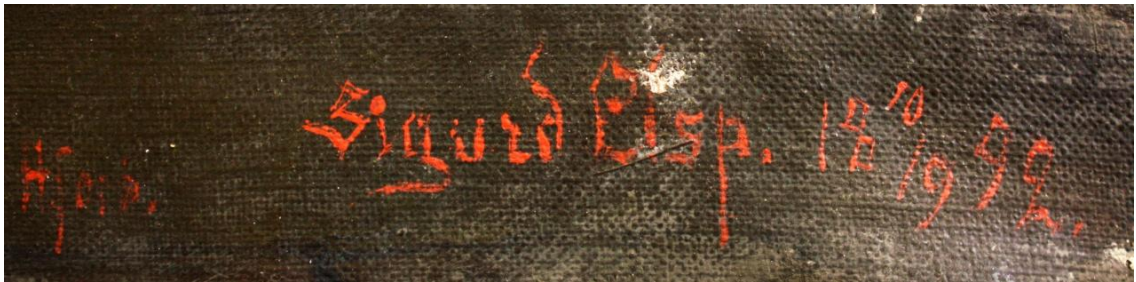
Kuva 4. Signeerauksessa lukee Hfors Sigurd Asp. 18 10/9 92.

Teokseen on merkitty signeerauksen yhteyteen kirjaimet Hfors jotka todennäköisesti tarkoittava Helsinkiä (kuva 4). Kummalliseksi tämän tekee se, että nuori Wettenhovi-Aspa asui Kööpenhaminassa vuodesta 1891 lähtien ja muutti suoraan sieltä Pariisiin marraskuussa 1892. Hän lähetti lukuisia teoksia Suomeen näyttelyihin kyseisenä vuonna, joten tämä voi olla merkinnän taustalla. Toinen mahdollisuus on, että hän on signeerannut teoksen Helsingissä vasta myöhemmin vuosiluvulla 1892.

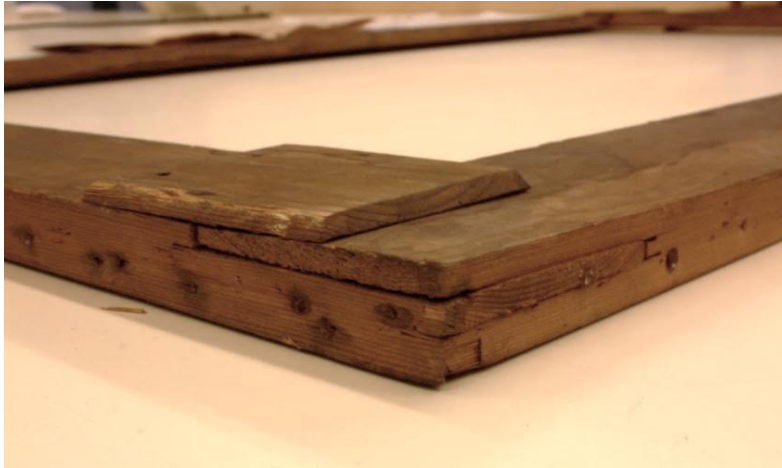
Kuva 11. Kiilakehyksen kulma

Kiilakehyksessä ei ole keskipuuta. Yksittäisen kiilapuun leveys on noin 7 cm, syvyys ulkoreunalta 2,3 cm ja sisäreunalta 1,4 cm. Kiilakehyksen puut on viistottu maalaus-kankaan puolelta siten, että kangas ei osu kiilakehyksen sisäreunaan.

Ainoana rakenteen erona Sarah Bernhardtin muotokuvassa ovat kiilakehyksessä olevat lisäosat kulmien päällä (kuva 11), jotka pitävät kiiloja paikoillaan. Labreuche mainitsee bourgeois-kiilakehyksen olleen hyvin suosittu 1890-luvulla. Tästä kiilakehyksestä puut-tuu aidoille bourgeois-kiilakehyksille tyypillinen leima, eikä se ole viimeistellyn näköi-nen. Kyseessä on halpa kiilakehyks, jossa on jäljitelty bourgeois-kiilakehyksen kulmalii-tosrakennetta. (Labreuche 2008: 321–322.)

Kiilakehystä on kiilattu kiiloilla, mutta puolet kiiloista puuttuu. Kiilakehyksen kulmat ovat suorakulmaiset ja terävät. Tämä on johtanut kankaan vaurioihin kulma-alueilla. Kosteus on aiheuttanut yllättävän vähän vääntymistä kiilakehyksessä; kiilakehyksen ristimitta kulmista kulmiin täsmää lähes täysin. Vain lievää vääntymistä on havaittavissa. Kiilakehyks on muutenkin ehjä ja hyväkuntoinen. Puussa ei ole merkkejä lahosta, joka on aina riskinä kosteissa oloissa säilytettyjen puuesineiden kohdalla. Pinnassa ei näy aktiivista homekasvustoa.

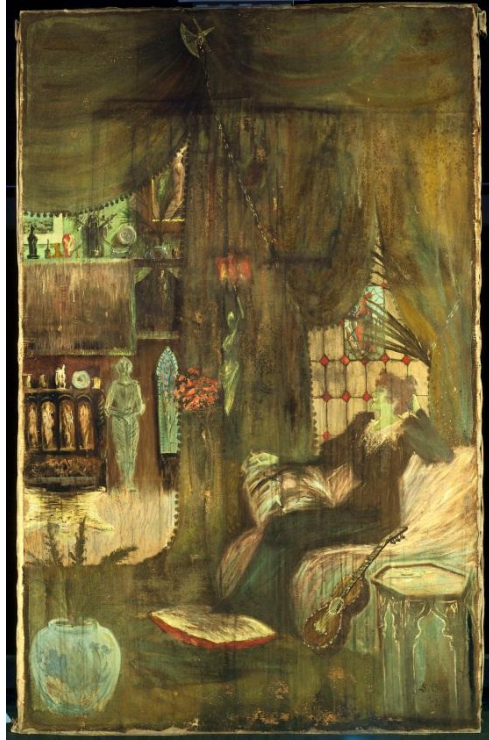
Teoksen pinnassa on hyvin ohut lakkakerros. Vaikka teos näytti hyvin mattapintaiselta ennen konservointitoimenpiteitä, johtuu tämä mattapintaisuus pääosin pintaliasta ja lakan ohuudesta. UV-valossa<sup>14</sup> teos fluoresoi vihertävän keltaisena (kuva 21) ja maalauksesta otetuista poikkileikkausnäytteistä voi paikoittain havaita hyvin ohuen lakkakerroksen.

Tummille vihreille alueille on levitetty lasuuria, joka fluoresoi kellertävämpänä kuin muut alueet. Koska lakkakerros on todella ohut ja siitä on jäljellä enää rippeitä, on siitä mahdotonta saada näytettä analyysiä varten. Voidaan vain arvella, että kyseessä on joku luonnonhartsia. Todennäköisesti kyseessä on mastiksi, sillä dammarin käyttö ei ollut vielä yleistynyt 1800-luvun lopulla.

Kuva 21. Maalaus kuvattuna ultraviolettivalossa.

Teoksessa olevaa lakkakerroksen kuntoa on mahdoton arvioida runsaan pintalian vuoksi. Koska lakkakerros on hyvin ohut, myös sen kellastumista on hyvin vaikea arvioida. Lakka on maalikerrosten krakeloitumisen ja myös kosteuden vaikutuksesta alkanut hilseillä; tämä voidaan nähdä maalipinnan poikkileikkausnäytteissä<sup>15</sup>. Siveltimenvetojen pohjassa on hilseilevää lakkaa, jonka reunat ovat käpristyneet ylöspäin muodostaen kuppimaisia alueita. Tämä pystyttiin havaitsemaan mikroskoopilla tarkastelemalla. Hilseilevästä lakasta ei valitettavasti saatu hyvää mikroskooppikuvaa, jossa lakka olisi erottunut selkeästi.

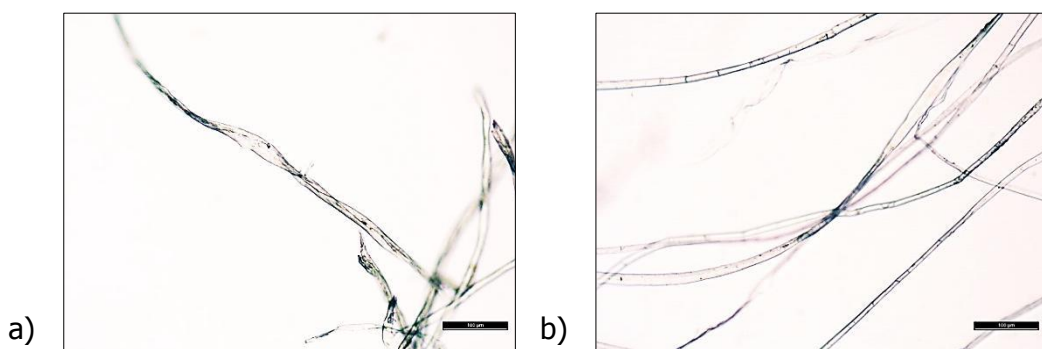
Maalauksen kangas on puuvillan ja pellavan sekoitus, jossa on puuvillaa huomattavasti enemmän. Maalauksen kankaan loimi- ja kudelangasta otettiin pienet näytteet (kuvat 22 a & b). Näytteissä oli paljon eläinliimaa ja likaa, joka vaikeutti havainnointia, joten ne pestiin lämpimässä vesihautteessa.

Loimilanka on puuvillaa. Näytteessä erottuu litteälle puuvillakuidulle tyypillinen kierrerakenne. Kudelangassa on sekaisin puuvilla ja pellavaa. Pellavakuidussa ei ole samantlaisia kierteitä kuin puuvillassa, sen sijaan siinä erottuu poikkijuovia.

Kuva 22. a) Loimen puuvillakuituja ja b) kuteen puuvilla ja pellavakuituja 100-kertaisella suurennoksella

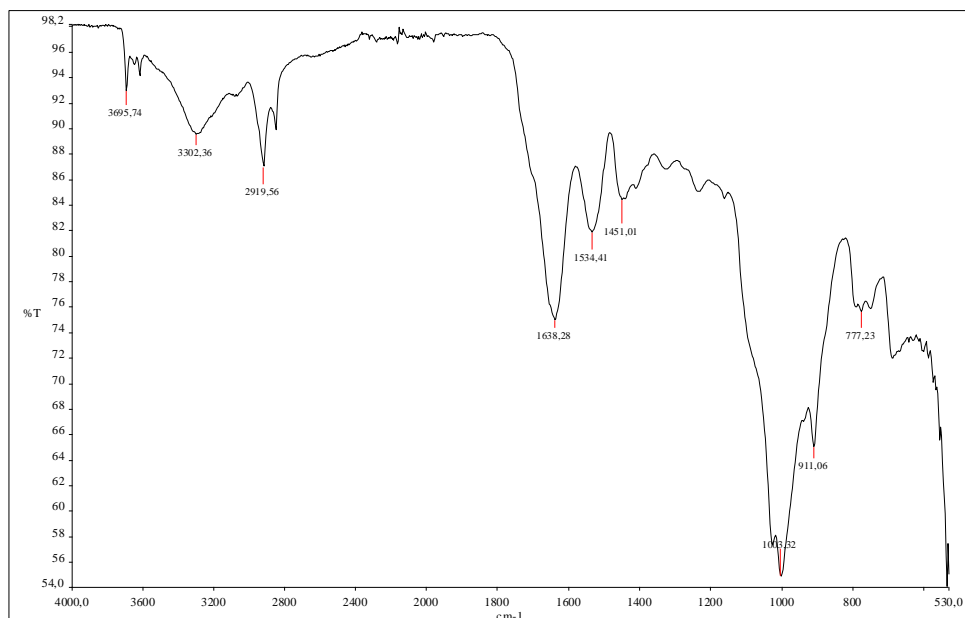
FTIR-käyrässä (kuva 23) on selvä piikki kohdassa  $2919\text{ cm}^{-1}$ , tämä on tyypillinen öljyn hiilivetypiiikki. Pellavaöljyssä tulisi olla piikki myös kohdassa  $1750\text{--}1730\text{ cm}^{-1}$ . Todennäköistä on, että selkeät öljyn piikit ovat kuitenkin jääneet eläinliimasta tulevien piikkien alle alueella  $1660\text{ cm}^{-1}$  ja siitä alaspäin. Kangas on kyllästetty eläinliimalla ennen öljypohjustuksen levittämistä ja pohjustusnäytteen mukana on oletettavasti tullut myös tätä eläinliimaa. (Knuutinen 2012a; Derrick & Stulik & Landry 1999)

Kohdan  $3695\text{ cm}^{-1}$  ja spektrin loppupään (n.  $1000\text{ cm}^{-1}$  ja siitä alaspäin) voimakkaat silikaattipiikit sekä XRF-tutkimuksessa havaittu rautapitoisuus (Fe) viittaavat jonkin maavärin käyttöön. Okrat ja siennat sisältävät silikaatteja, samoin maavihreä. Pigmenttiä on kuitenkin verrattain vähän, sillä pohjustuksen väri on läpikuultava ja vaalea. Maalikerrosten poikkileikkausnäytteitä valomikroskoopin avulla tarkasteltaessa pohjustus ei erottunut kunnolla sen ohuuden vuoksi.

Kuva 23. Pohjustuksen FTIR-käyrä<sup>18</sup>

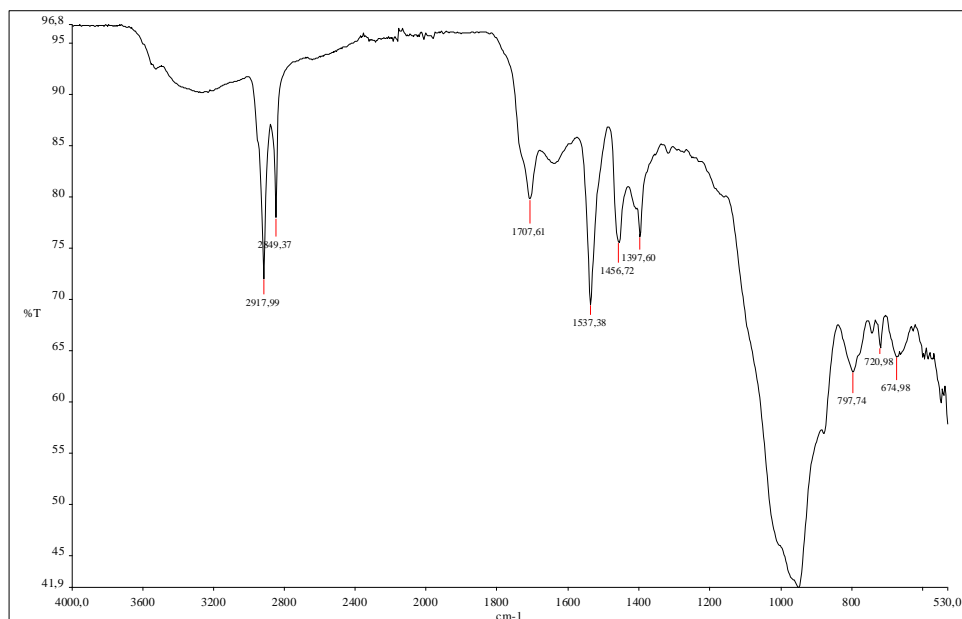
Sideaineen tutkimusta varten otetusta näytteestä (kuva 21) löytyy öljylle tyypillisiä hiilivetypiikkejä (C=O) välillä 3000- 2800  $\text{cm}^{-1}$ . Nämä piikit voivat liittyä myös hartsiin ja muut öljylle tyypilliset piikit jäävät muiden materiaalien piikkien alle.

Kuva 24. Sideaineen FTIR-käyrä<sup>19</sup>

Karboonyliipikki, jonka tulisi löytyä kohdasta 1750–1730  $\text{cm}^{-1}$ , jää selvästi eri kohtaan: piikki on vasta kohdassa 1707  $\text{cm}^{-1}$ . Tämäkin kertoo öljyn voimakkaasta hapettumisesta (Knuutinen 2012 a).

Öljyn karbonyylihiikkit ovat jääneet kankaan esikäsitellyn eläinliimasta tulleiden suurten piikkien alle ( $1660\text{ cm}^{-1}$  ja siitä alaspäin), aivan kuten pohjustuksen FTIR-käyrässä (kuva 23).

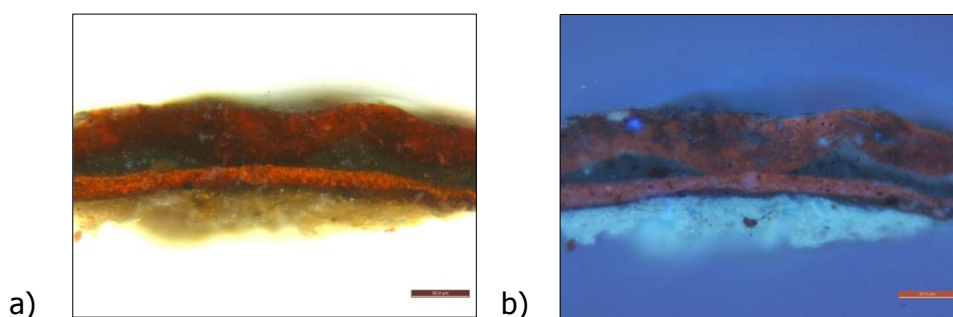
Punaiset alueet fluoresoivat voimakkaan oranssinpunertavana UV-valossa<sup>25</sup>. Tämä on tyypillistä krappilakalle (Eastaugh 2003: 12). Lasuurikerros on hyvin nähtävissä myös lattiatyynnystä otetussa poikkileikkausnäytteestä (kuva 25 a & b). Krappilakka on kasvipohjainen orgaaninen pigmentti, jota käytetään tyypillisesti tummanpunertavien laseerausten maalaamiseen. Sitä saatettiin myös sekoittaa muihin punaisiin pigmentteihin. Tämä selittäisi kirkkaan punaisten ikkunakoristeiden voimakkaan fluoresoinnin.

Kuva 25. a) Poikkileikkausnäyte P1 päivänvalossa b) ja ultraviolettivalossa (200-kertainen suurenno)

Suurehko rautapitoisuus tummemmilla punaisilla alueilla, kuten lattiatyynyssä (XRF 10), selittyy maaväriin (esim. punainen okra ja rautaoksidinpunainen) käytöllä. Punaisen lattiatyynyn XRF-tutkimuksen rautapitoisuus voi myös selittyä osin alla/välissä mahdollisesti olevilla tummilla maavihreällä maalatuilla kerroksilla, jotka näkyvät poikkileikkausnäytteessä P1 (kuva 25 a & b, sivu 29) oranssinsävyisen sinooperin ja tummeman krappilakan välissä.

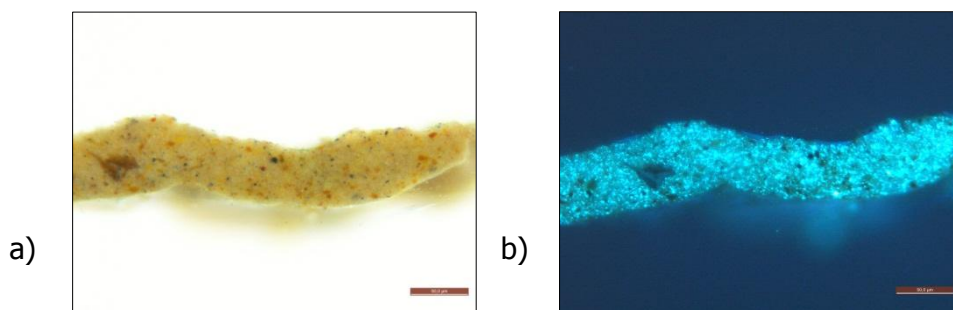
Kuva 26. a) Poikkileikkausnäyte P2 päivänvalossa b) ja ultraviolettivalossa (200-kertainen suurennos)

1800-luvulla käyttöön tullut sinkkivalkoinen on helppo tunnistaa UV-kuvasta. Se fluoresoi vaaleanvihertävänä<sup>27</sup> ja poikkileikkausnäytteessä P2 partikkelit kimaltavat hyvin tunnistettavalla tavalla (kuva 26 a & b, sivu 30, ihoalue). Myös XRF-tutkimuksessa on havaittavissa suuria sinkkipitoisuuksia (Zn). Kasvojen alueella (XRF 5) on käytetty sinkkivalkoista. Perinteisesti ihoalueisiin on käytetty lyijyvalkoista, mutta sinkin määrä on Sarah Bernhardtin kasvoissa huomattavasti lyijyä suurempi.

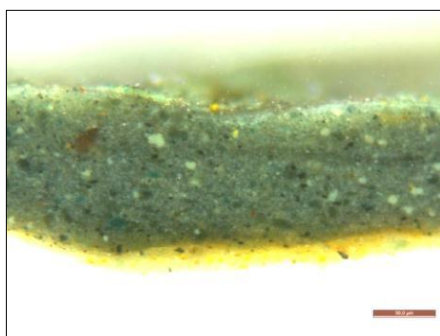
Teoksessa on käytetty useaa eri vihreää pigmenttiä. Laajat tummanvihreät värialueet on hyvin suurella todennäköisyydellä maalattu pääosin maavihreällä (XRF 13), sillä alueen rautapitoisuus (Fe) on korkea. Myös FTIR-käyrissä näkyy maavihreän ominaisuuksia. Maavihreä erottuu hyvin taustan vihreästä otetussa poikkileikkausnäytteessä (P3).

Kuva 27. Poikkileikkausnäyte P3 päivänvalossa (200-kertainen suurennos)

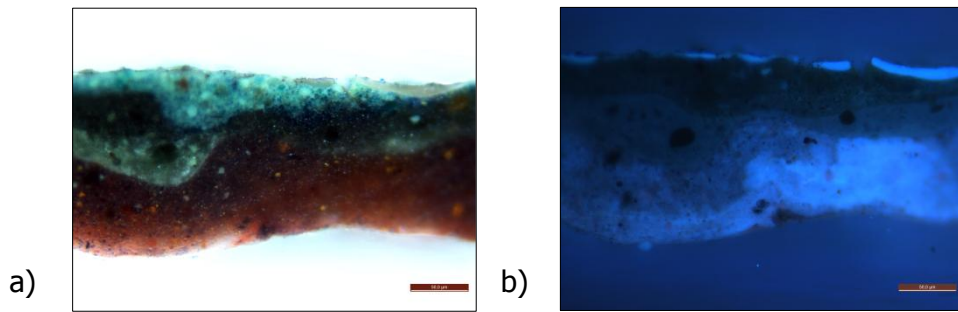
XRF-tutkimuksessa näkyi myös kromia (Cr). Tämä viittaa kromioksidin vihreän ja/tai viridiaanin käyttöön. Viridiaaninvihreä pigmenttipartikkeli on hieman turkoosinsävyinen ja läpikuultava kun taas kromioksidinvihreä on tummempi vihreä. Molempienkaltaisia partikkeleita on nähtävissä kasvin lehdestä otetussa poikkileikkausnäytteestä (kuva 28).

Kuva 28. a) Poikkileikkausnäyte P5 päivänvalossa b) ja ultraviolettivalossa (200-kertainen suurennos)

Esimerkiksi kasvin vihreästä otetussa poikkileikkausnäytteessä P5 (kuva 28 a & b, sivu 32) näyttää olevan preussinsinistä<sup>28</sup>. Harmaansiniseltä alueelta kitaran ja pikkupöydän välistä otettiin näyte P4 ja siinä olevat partikkelit näyttävät koboltinsiniseltä.

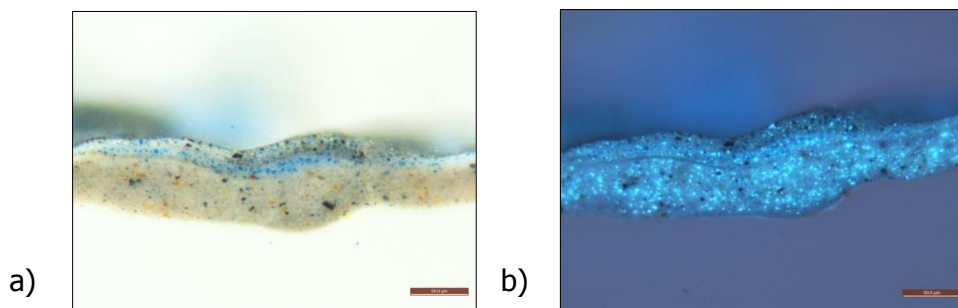
Kuva 29. a) Poikkileikkausnäyte P4 päivänvalossa b) ja ultraviolettivalossa

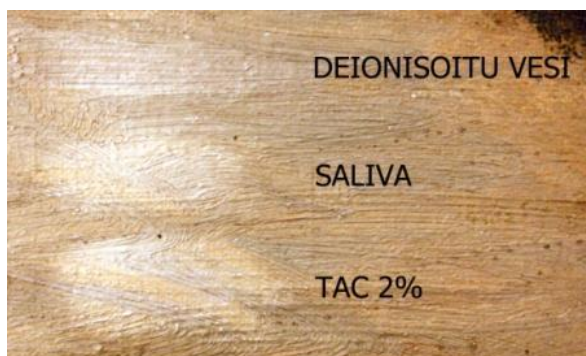
Teokselle tehdään pintapuhdistus. Alustavien puhdistuskokeiden mukaan maalikerrokset kestävät hyvin vesipohjaisia, polaarisia liuottimia (kuva 30). Lika lähtee sekä salivalalla, että deionisoidulla vedellä, mutta vaati melko pitkän työstöajan. Näin teos joutuu alttiiksi kosteudelle ja maalipintaan kohdistuu myös paljon mekaanista räsitusta.

Kuva 30. Pintapuhdistuskokeiluja

Triammoniumsitraatti (TAC) vedessä (2 %) poistaa likaa tehokkaasti<sup>31</sup>. TAC:llä puhdistettaessa maalikerroksille ei aiheudu liikaa mekaanista räsitusta. Jotta maalaus ei olisi liian kauan alttiina kosteudelle, voidaan puhdistus suorittaa alipainepöydällä kevyessä imussa.

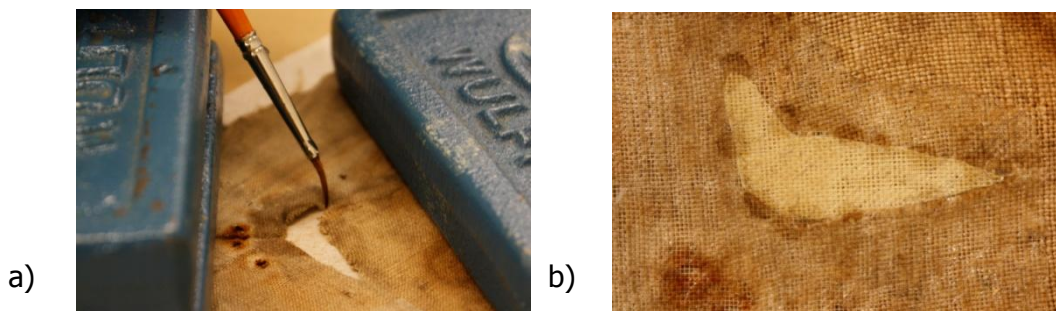
Kuva 35. a) Puutoskohdan reunoja suoristettiin kosteuden avulla. b) Intarsiapaikka tuettiin Stabiltex<sup>®</sup> -kankaalla ja BEVA<sup>®</sup> 371-kalvolla

Tein oikeassa yläkulmassa olevaan puutoskohtaan intarsiapaikan. Leikkasin sampiliimalla (4 %) kyllästetystä, alkuperäistä kangasta kudokseltaan vastaavasta puuvillakankaasta juuri puutoskohdan muotoisen paikan. Paikka kiinnitettiin taustapuolelta pienillä kuivuneilla BEVA<sup>®</sup> n paloilla lämmön avulla. Tämän lisäksi paikattu kohta tuettiin samalla tavoin Stabiltex<sup>®</sup> -kankaalla kuin nupien reiät (kuvat 35 a & b).

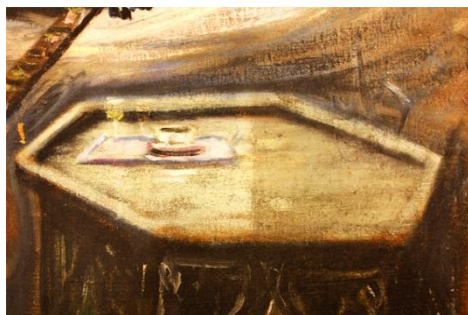
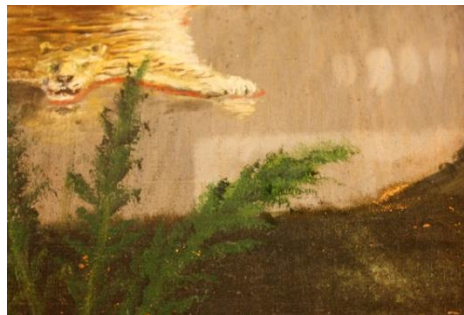
Puhdistus tehtiin 2 % TAC:llä. Teoksen ilme muuttui huomattavasti puhdistettaessa. Etenkin vaaleat alueet olivat keränneet runsaasti likaa. Myös suuret tummanvihreät alueet tasoittuivat puhdistamisen myötä.

Kuva 36. Kuvia yksityiskohdista puhdistuksen aikana.

Tyynyn punaisen värialueen puhdistus tehtiin varovasti pumpulipuikkoa pyörittäen. Alueelle saattoi jäädä hieman likaa, mutta voimakkaampi puhdistus olisi poistanut pigmenttiä. TAC-puhdistuksen jälkeen kävin pinnan vielä läpi deionisoidulla vedellä.

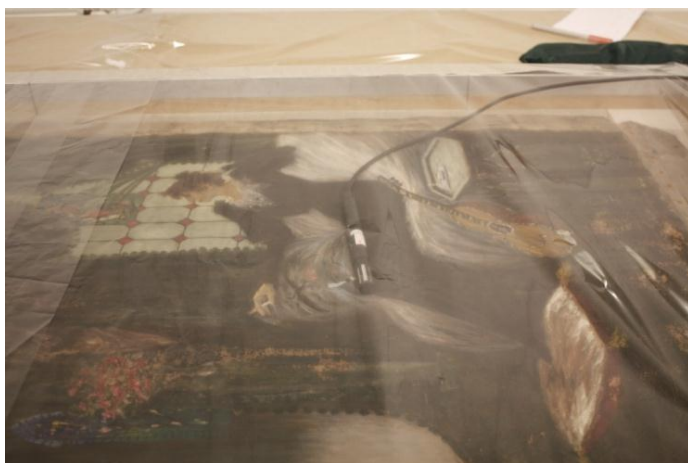
Kuva 37. Teos kosteuskäsittelyssä Melinexin® alla.

Ennen alipainekäsittelyä teos rentoutettiin kosteuden avulla (kuva 37). Laitoin alipainepöydällä olevan perforoidun levyn alle maalauksen kokoisen harsokankaan, jonka olin kostuttanut deionisoidulla vedellä. Perforoidun levyn päälle tuli pehmustemateriaali Promatco® ja sen päälle ohut Hollytex®. Maalaus asetettiin täsmälleen siihen kohtaan jossa kostea harsokangas oli. Asetin maalauksen keskelle kosteusmittarin anturin ja peitin koko maalauksen Melinexilla®. Kiristin Melinexin® painojen avulla siten, ettei se pääse kosteuskäsittelyn aikana osumaan teoksen pintaan.

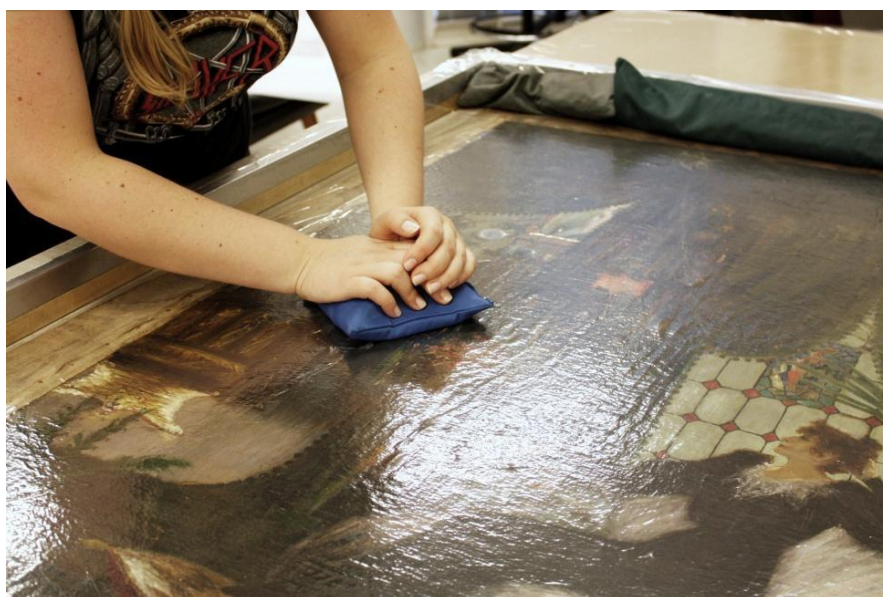
Kuva 38. Teoksen pinta tasoittui hyvin alipainekäsittelyn aikana.

Maalauksen pintaa hierottiin kevyesti hiekkapusseilla Melinex<sup>®</sup>:n läpi ja krakelyyrien pehmentyneitä reunoja painettiin varovasti sormilla (kuva 38). Teos jätettiin tunniksi alipaineeseen ja sen jälkeen Melinex<sup>®</sup>:iin leikattiin maalauksen kokoinen reikä ja annettiin imun vielä olla päällä. Näin kaikki kosteus pääsi haihtumaan teoksesta. Teoksen päälle laitettiin yön yli huopa ja painoja. Maalaus tasoittui käsittelyn aikana huomattavasti ja krakelyyrien reunat painuivat alas. Keskialueelle jäi hyvin pieni kohouma siniselle alueelle, samoin alareunan vihreälle alueelle. Tämä johtuu todennäköisesti siitä että reunavahvikkeita ei kiinnitetty kuvapinnan reunoille ja pingotus ei näin ollut täydellisen tasainen.

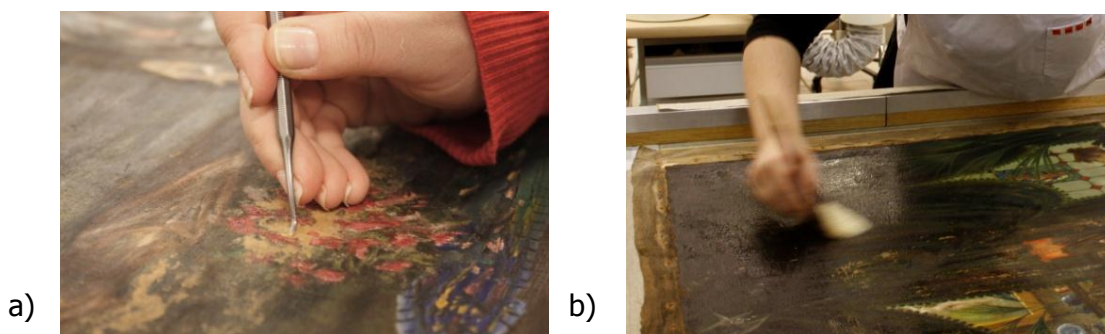
Kuva 39. a) Puutoskohtien kittaus ja b) teoksen lakkaus tehtiin ennen restaurointimaalausta.

Kittasin teoksen pohjustus- ja maalikerrosten puutoskohdat Mowiolin<sup>®</sup> (3-83) ja Vinnapasin<sup>®</sup> (EP1)sekoituksella johon lisättiin hienoa Bologneser Kreide Lascaux<sup>®</sup> liitua. Seosta pigmentoitiin hieman kuivapigmenteillä jotta se vastaisi teoksen läpikuultavaa oranssinpunertavaa ohutta pohjustusta. Levitin kitin pienellä, joustavalla lastalla ja pienimmille alueille hammaslääkärintyökälulla (kuva 39 a). Pysin poistamaan ylimääräisen kitin kostutetulla pumpulipuikolla heti tuoreeltaan. Ongelmana oli paikoin kitin meneminen maalikerroksen krakelyyriin, tämän poistaminen vei aikaa. Krakelyyriin jäi paikoin hieman kittausta. Näitä alueita joudutaan häivyttämään restaurointimaalauksen avulla.

Lakkasin maalauksen dammarilla (25 % Shellsol<sup>®</sup> A:ssa<sup>33</sup>). Aloitin lakkaamisen teoksen yläosasta ja etenin järjestelmällisesti alaspäin. Levitin lakkaa kaarevin siveltimenvedoin, jotka menivät osittain toistensa päälle (kuva 39 b). Työstin lakkapintaa siveltimellä kunnes pinta muuttui hieman tahmeaksi. Jatkoin tämän jälkeen työstämistä kevyin liikkein vielä siihen asti kun sivellin alkoi taas liukua pinnalla. Tässä vaiheessa lopetin ja harjasin kevyesti joidenkin kiiltävimpien alueiden kiiltoja pois puhtaalla kenkäharjalla.

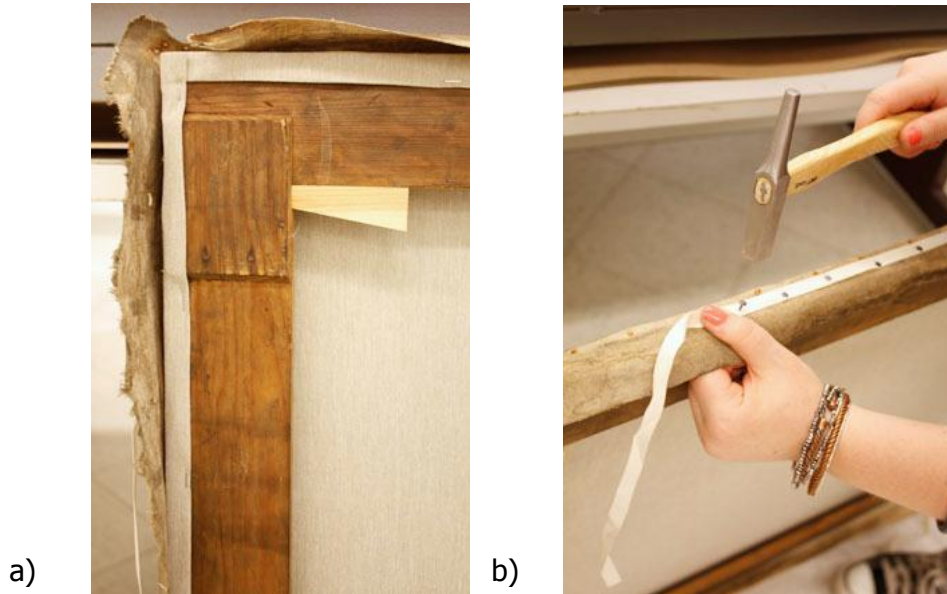
Kuva 40. a) Maalaus pingotettiin irtovuorauskankaan päälle. b) Nupien alle laitettiin puuvillanauha suojaamaan kangasta.

Lakkauksen kuivuttua pingotin teoksen kiilakehykseen (kuva 40 a). Pingottaminen aloitettiin kiinnittämällä maalaus alustavasti oikeaan kohtaan niiteillä. Tämän jälkeen aloin pingottamaan teosta ja kiinnittämään sitä kiilakehykseen uusilla nupeilla. Nupien alle laitoin kapean puuvillanauhan suojaamaan ohutta kangasta (Ruuben 2012b) (kuva 40 b). Pingottaminen eteni vuoronperään vastakkaisilta reunoilta, keskeltä ulospäin. Irrotin niitit pingotuksen edetessä. Teos pingottui heti hyvin. Pingotin maalausta vielä lisää kiilojen avulla ja lopuksi kiinnitin kiilat muovisilla kiinnikkeillä, jotta ne eivät putoaisi maalauksen ja kiilakehyksen väliin. Sain maalaukseen hyvän pingotuksen ja irtovuorauskanha antoi teokselle vielä lisätukea.

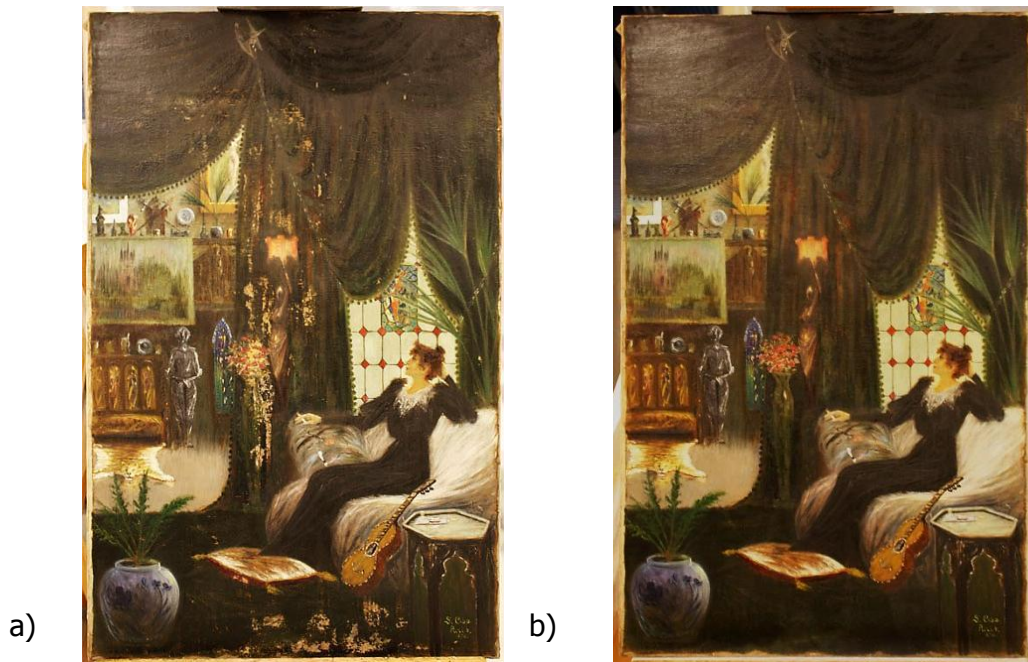
Kuva 42. Sarah Bernhardtin muotokuva a) ennen restaurointimaalauksen aloittamista ja b) restaurointimaalauksen jälkeen ennen loppulakkausta.

Restaurointimaalaus eheytti maalauksen ilmettä huomattavasti (kuva 42). Nyt yksityiskohdat pääsevät esille, ja huomio kiinnittyy taiteilijan näkemykseen eikä vaurioihin. Kun restaurointimaalaus oli valmis ja ehtinyt kuivua viikon teos lakattiin. Lakkaukseen käytettiin 20 % Regalrez® -1094 lakkaa Shellsol D40:ssä. Lakkaan lisättiin 2 % hartsin painosta Tinuvin® 292 UV-suoja-ainetta. Lakkauksen tehtiin ruiskuttamalla melko kaukaa,

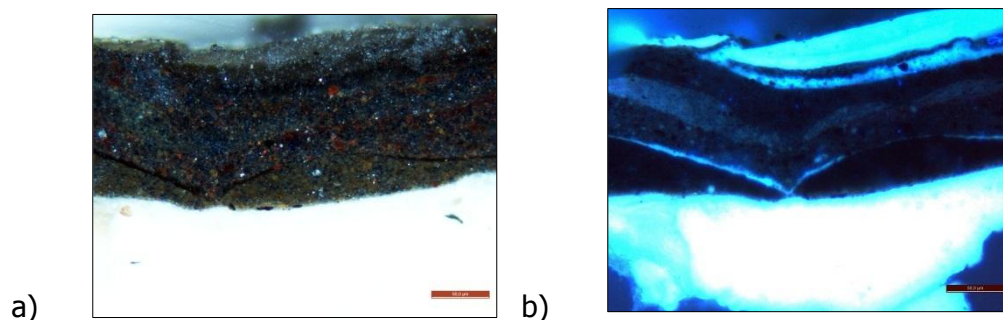
Teoksen taustan tummat alueet on toteutettu eri pigmenttien seoksella. Tummalta alueelta otetussa poikkileikkausnäytteessä P1 erottuu umbraa, preussinsinistä, lyijymönjää, keltaokraa ja mahdollisesti krappilakkaa (kuva 45, kuvat ylivalottuneet suurien kontrastien takia, pohjustus ei erotu kunnolla).

Kuva 45. Poikkileikkausnäyte P1 a) päivänvalossa ja b) UV-valossa. 200-kertaisella suurennoksella kuvattuna.

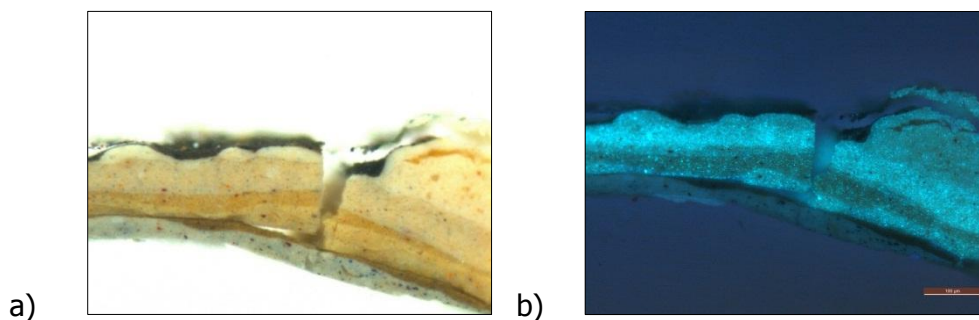
Tumman tausta poikkileikkausnäytteet lisäksi sain näytteen lattian vaalealta alueelta (P2, kuva 46). Tässä näytteessä näkyy hyvin kuinka Wettenhovi-Aspa on maalannut aluetta kerros kerrokselta lisäten eri värisävyjä pikkuhiljaa. Tämä eroaa voimakkaasti taustan tumman alueen maalaustavasta, jossa useita pigmenttejä on sekoitettu keskenään halutun vaikutelman saavuttamiseksi.

Kuva 46. Poikkileikkausnäyte P2 a) päivänvalossa ja b) UV-valossa 100-kertaisella suurennoksella kuvattuna. Sisältää pääasiallisesti sinkkivalkoista, lyijyvalkoista, keltaisia maavärejä, mahdollisesti koboltinsinistä ja pieniä kirkkaanpunaisia partikkeleita, jotka ovat mahdollisesti kadmiumpunaista

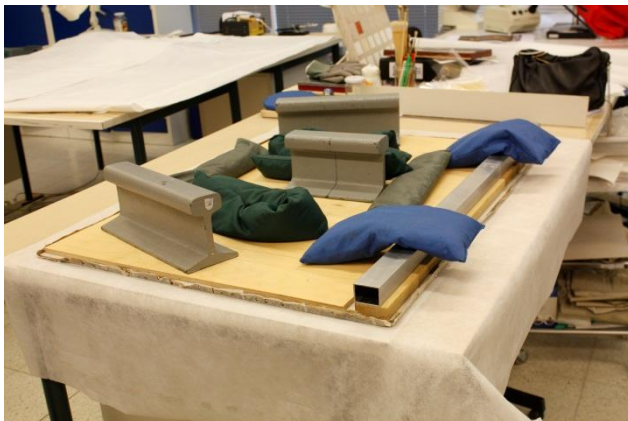
Kuva 50. Eerik XIV suoristumassa

Leikkasin konepahvista sen kokoisen palan että se ylettyi pingotusreunoihin asti, muttei painanut niitä suoraksi. Kostutin pahvin kevyesti deionisoidulla vedellä sumuttamalla ja laitoin sen maalauksen päälle taustapuolelle. Alkuun laitoin vain kevyet painot, jotta kangas ei painuisi kuivana suoraksi. Tästä voisi aiheutua mekaanisia vaurioita maalaukselle. Seurasin kankaan kostumista ja kun se vaikutti rentoutuneelta, lisäsin päälle vanerin ja painoja (kuva 50). Annoin teoksen olla painojen alla yön yli.

Teos suoristui lähes kokonaan yön aikana. Kulmissa olleet voimakkaat kuprut olivat tasoittuneet ja valtaosa pienemmistäkin painaumista oli jo suoristunut. Vaihdoin teoksen alle kuivan pahvin ja kostutin teosta hieman lisää. Seuraavana päivänä laitoin teoksen päälle imupaperin imemään kosteutta ja laitoin painot takaisin. Nyt teos sai olla painojen alla useamman päivän. Tämä käsittely mahdollisti toisen maalauksen konservoinnin jatkamisen suoristumisen aikana.

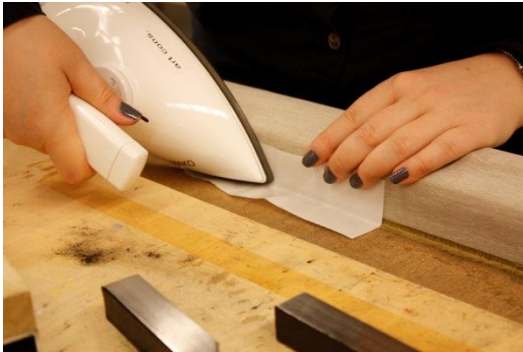
Kuva 51. Reunavahvikkeiden kiinnitystä.

Kun teos oli suoristunut, kiinnitin teoksen pingotusreunoihin pysyvät reunavahvikkeet BEVA<sup>®</sup> 371-kalvolla. Koska en ollut suoristanut reunoja ollenkaan, kiinnitin reunavahvikkeet puurimaa vasten 90:n asteen kulmassa (kuva 51). Kiinnitin BEVA<sup>®</sup>-kalvon ensin pingotusreunoihin ja leikkasin sen mukailemaan maalauksen pingotusreunojen muotoa.

Tämän jälkeen lähdin kiinnittämään reunavahvikekangasta silitysraudalla kuumentaan silikonipaperin läpi. Etenin keskeltä reunojen suuntaan vähitellen. Vahvikkeet kiinnittyivät hyvin pingotusreunoihin.

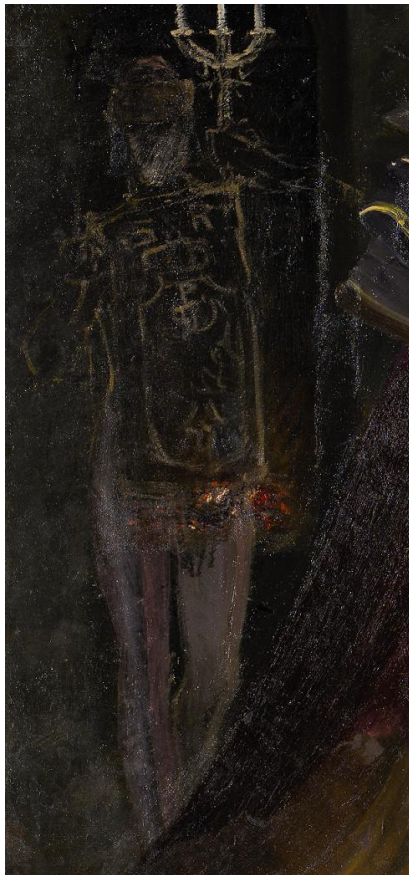
Kuva 52. Teoksen vasemmasta reunasta paljastunut keskeneräinen hahmo

Lika puhdistettiin ja tämän alta paljastui yksityiskohtien puutetta ja yksi keskeneräinen hahmo teoksen vasemmassa laidassa. Maalikerrokset kiinnitettiin, repeämät paikattiin ja teos suoristettiin. Teos pingotettiin uudelleen reunavahvikkeiden tukemana kiilakehyksiin. Lakkauksella saatiin elvytettyä teoksen lakkapinnan pahimmat rapauumat ja vauriot häivytettiin restaurointimaalauksen avulla.

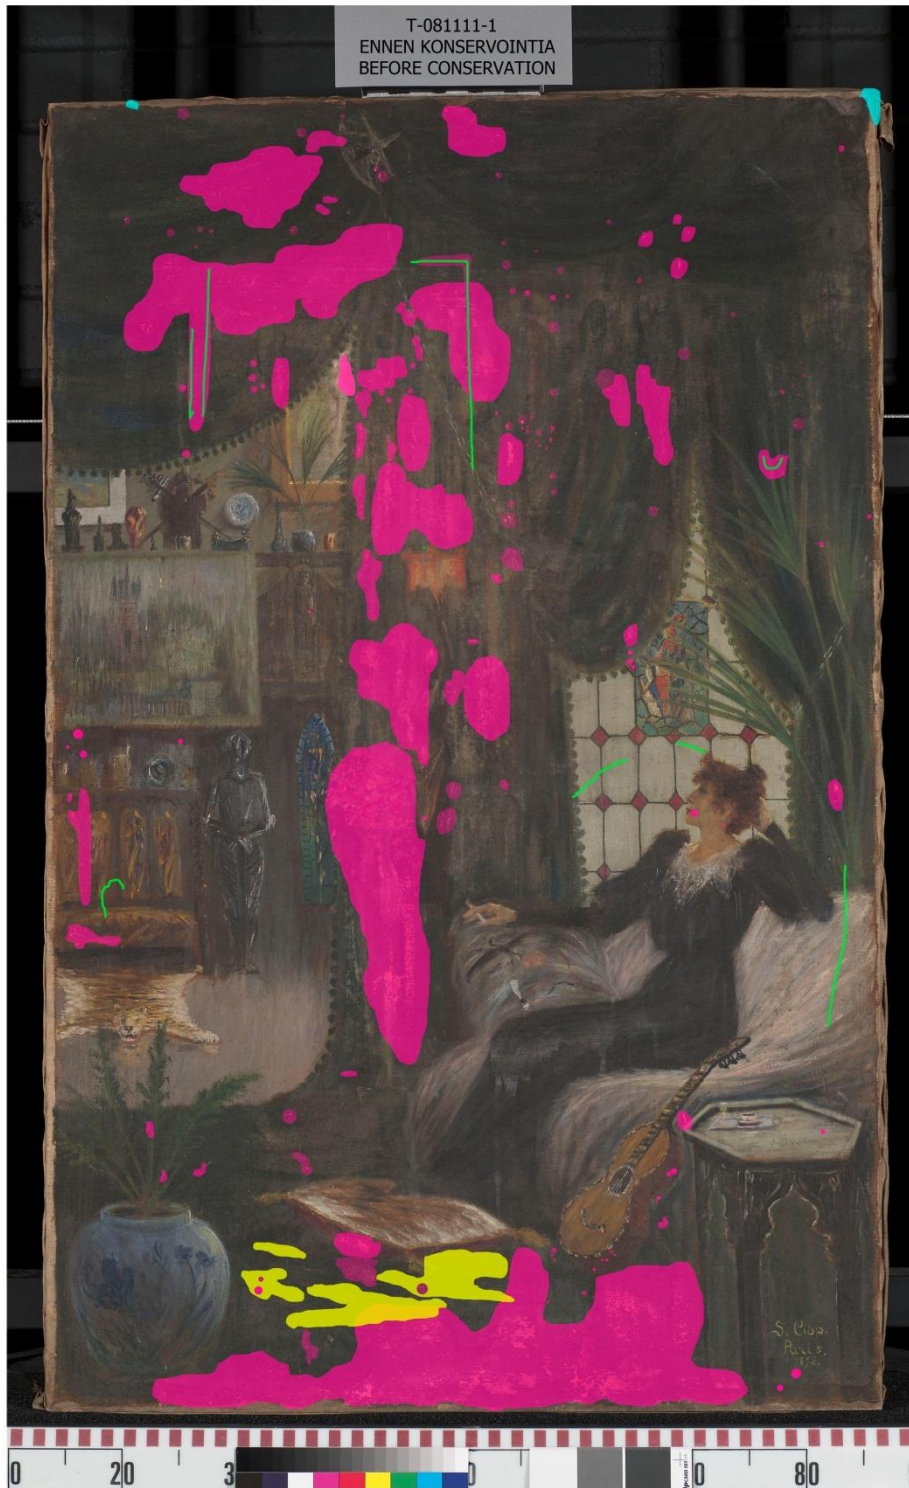
**Sarah Bernhardtin muotokuva ennen konservointia Liite 6**  
Vauriokartoituskuva

| | Maalikerrosten hilseily | | Kuivumiskrakelyyrit |
| | Naarmut | | Kankaan repeämät |

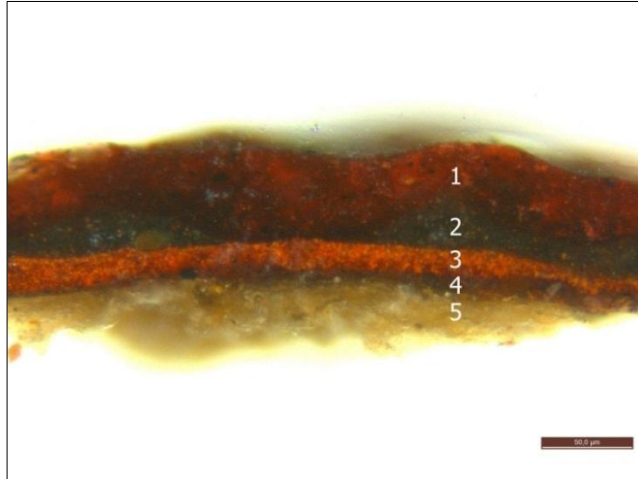
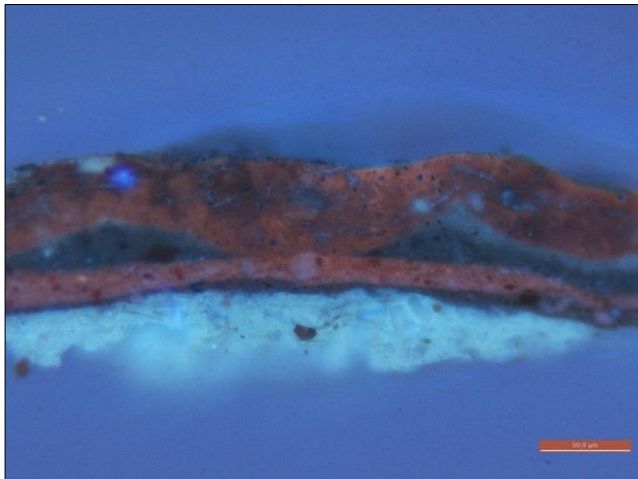
Poikkileikkaus P1/ Lattiatyynyn punainen, 200-kertainen suurennos

1. Lakkakerros, todennäköisesti luonnonhartsin mastiksi tai dammar. Erottuu heikosti UV-kuvassa
2. Tummanpunainen kerros on todennäköisesti krappilakka lasuuria, jossa on seassa kellertävää maaväriä (keltaokra?) ja mustaa. UV-kuvassa<sup>1</sup> näkyy krappilakalle tyypillinen oranssipunainen fluoressenssi.
3. Tummanvihreä kerros, jossa todennäköisesti maavihreää, hieman umbraa ja kellertävää maaväriä (keltaokra?)
4. Kirkaanpunainen kerros. Hyvin todennäköisesti sinooperia jossa seassa mahdollisesti lyijymönjää.
5. Ohut tumma kerros. Mahdollisesti punertavia ja ruskeita maavärejä. Ei fluoresoi UV-valossa, joten ei sisällä krappilakka vaikka onkin samansävyinen kuin 1.kerros.
6. Öljypohjustus. Sisältää hyvin vähän pigmenttipartikkeleita. Mahdollisesti keltaokraa.

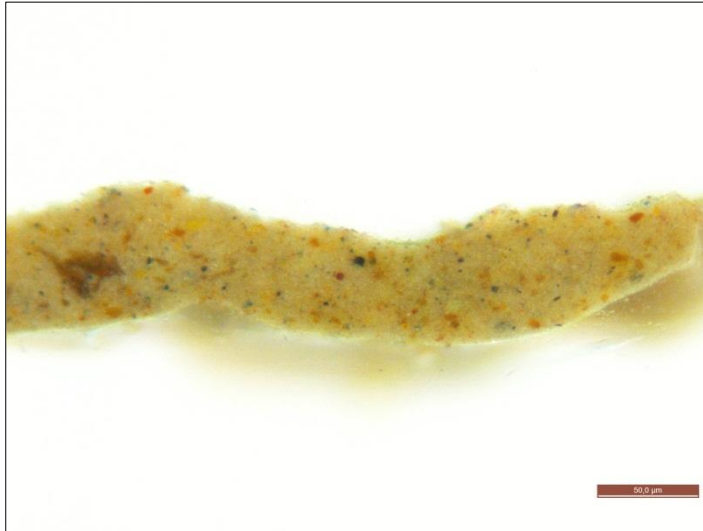
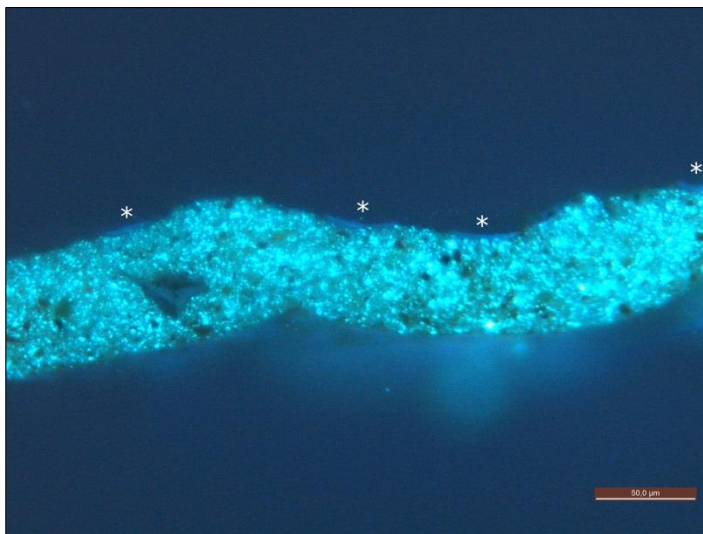
Poikkileikkaus P2/ Ihonväri, 200-kertainen suurennos

Ihonväri on maalattu pääosin sinkkivalkoisella, sinkkivalkoiselle tyypillinen voimakas fluoresointi on hyvin nähtävissä UV-kuvassa.

UV-kuvassa erottuu ohutta lakkakerrosta paikallisesti (merkattu UV-kuvaan merkillä \*).

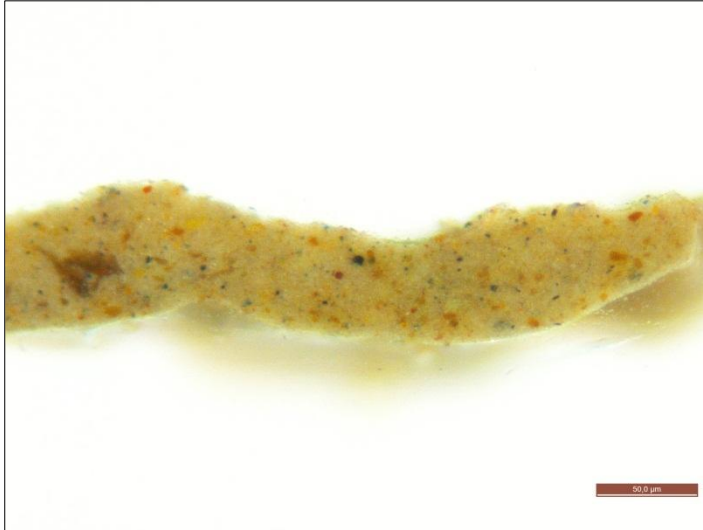
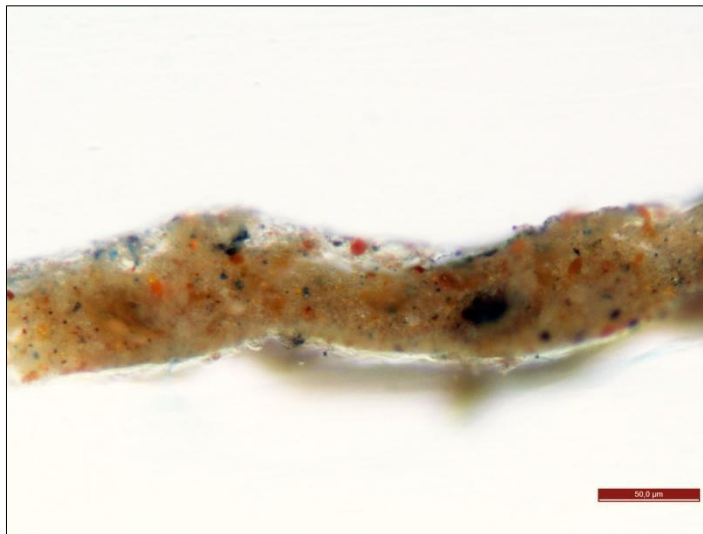
## Liite 9 (3/7)

Poikkileikkaukselle tehtiin natriumhydroksiditesti (NaOH), jolla testattiin gambogen käyttöä. Gamboge on keltainen läpikuultava pigmentti, jonka tulisi NaOH-vaikutuksesta värjäytyä punaiseksi. Näyte kuitenkin rapautui NaOH:in vaikutuksesta. Samat pigmenttipartikkelit eivät ole enää nähtävissä, joten yksittäisten keltaisten partikkelien värimuutosta ei voida havainnoida. Näytteessä on hieman enemmän tummemman punertavia partikkeleita, mutta tämän perusteella ei voida todeta gambogen käyttöä varmaksi.

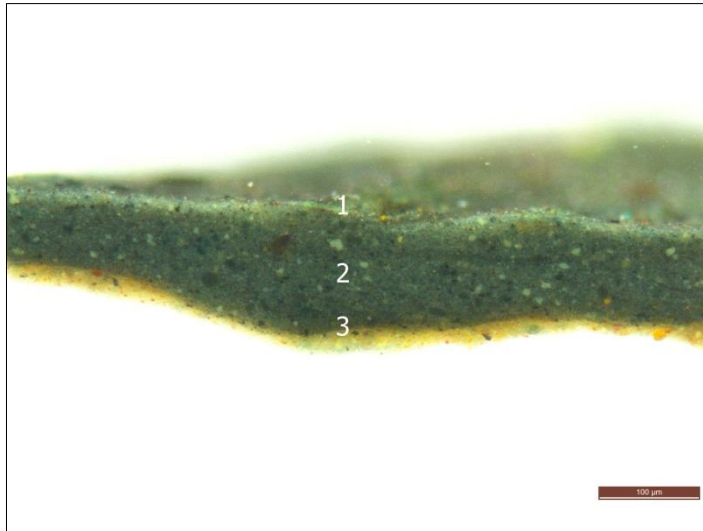
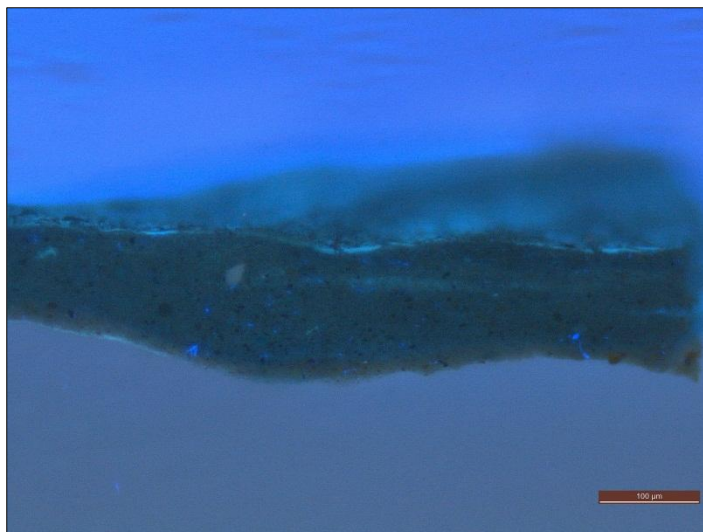
Poikkileikkaus P3/ Taustan tummavihreä 100-kertainen suurennos

1. Lakkakerros, todennäköisesti luonnonhartsin mastiksi tai dammar. Erottuu UV-kuvassa vaaleina ohuina alueina tumman kerroksen päällä.
2. Tumma vihreä on pääosin maavihreää. Seassa on myös tummanvihreitä kromioksidipartikkeleita ja turkoosinsävyisiä viridiaaninvihreitä partikkeleita. Punainen partikkeli on mahdollisesti kadmiuminpunaista. Se fluoresoi hieman UV-valossa.
3. Öljypohjustus. Sisältää hyvin vähän pigmenttipartikkeleita. Mahdollisesti keltaokraa.

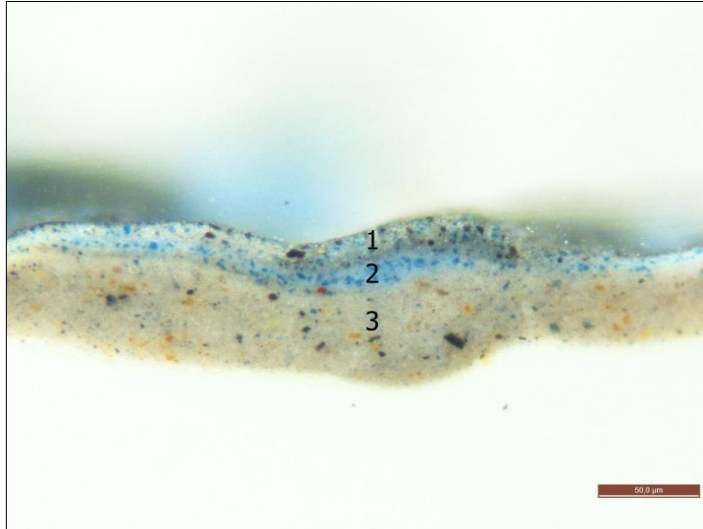
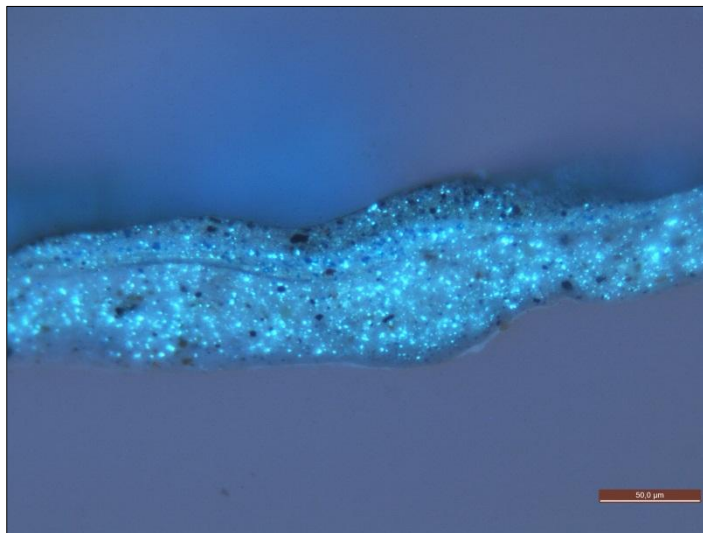
Poikkileikkaus P4/ Siniharmaa sävy sohvassa, 200-kertainen suurennos

1. Siniharmaa kerros sisältää sinkkivalkoista, mustaa ja sinistä pigmenttiä. Siniset pigmenttipartikkelit ovat todennäköisesti koboltinsinistä.

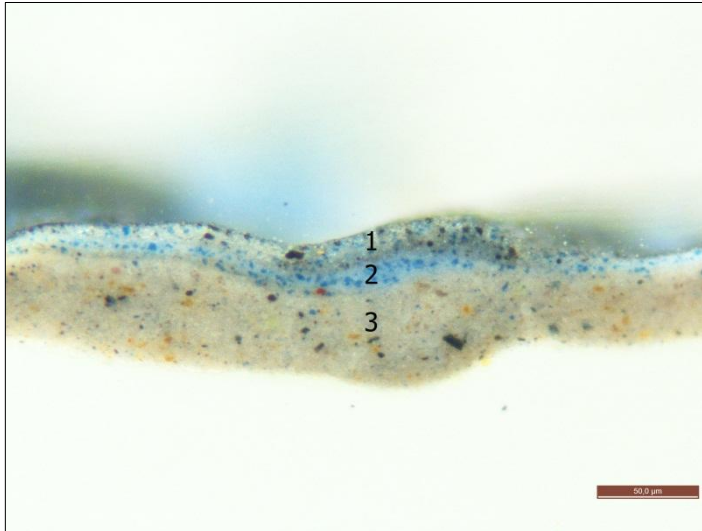
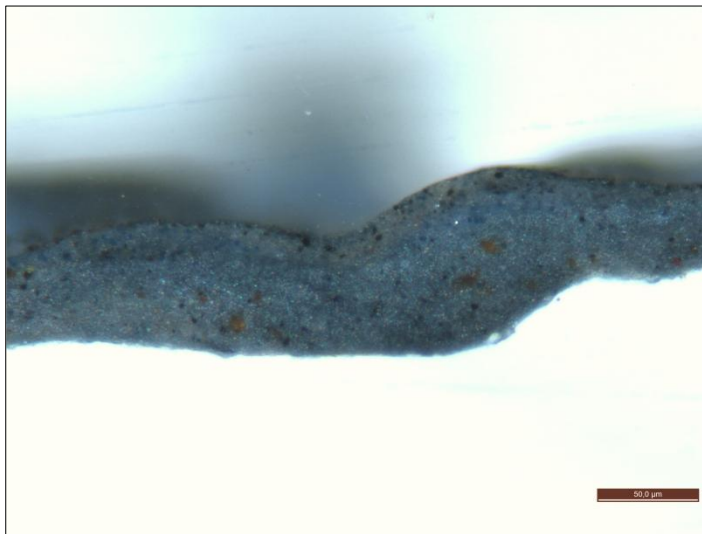
Poikkileikkaus P4/ Siniharmaa sävy sohva, 200-kertainen suurennos

Poikkileikkausnäytteelle tehtiin värjäykesti öljyn toteamiseksi. Poikkileikkausnäytteelle pipetoi-  
tiin väriaineeksi Sudan Black – väriainetta<sup>2</sup> ja annettiin vaikuttaa noin 20 minuuttia. Tämän jäl-  
keen näyte huuhdeltiin 60 % etanolilla. Maalin öljysideaine muuttui poikkileikkauksessa tum-  
maksi.

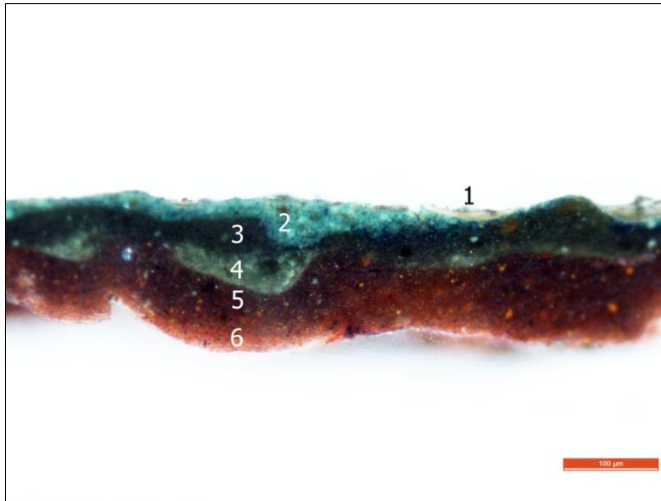
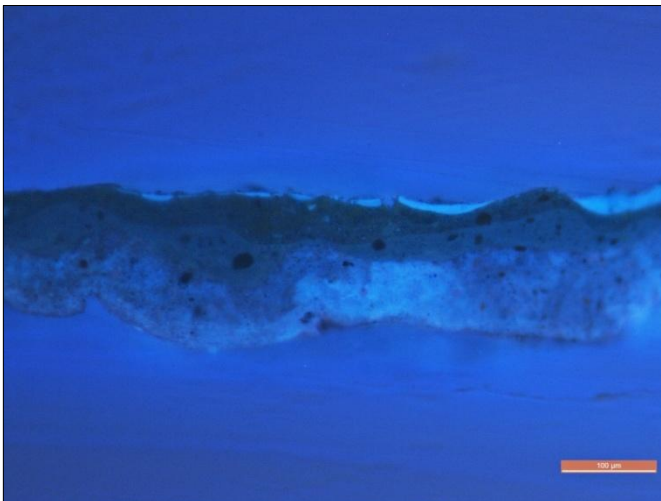
Poikkileikkaus P5/ Kirkas vihreä huonekasvi, 200-kertainen suurennos

Tässä poikkileikkauksessa näkyy hyvin märkää märälle tekniikan aiheuttama aaltomainen kuvio. Muissa poikkileikkauksnäytteissä on hyvin selkeitä tasaisia kerroksia.

1. Lakkakerros, todennäköisesti luonnonhartsin mastiksi tai dammar. Erottuu UV-kuvassa vaaleina ohuina alueina tumman kerroksen päällä.
