# Kahden Sigurd Wettenhovi-Aspan 1890-luvun öljyvärimalauksen tutkimus ja konservointi

Metropolia Ammattikorkeakoulu  
Konservaattori AMK  
Konservoinnin koulutusohjelma  
Opinnäytetyö  
27.4.2012

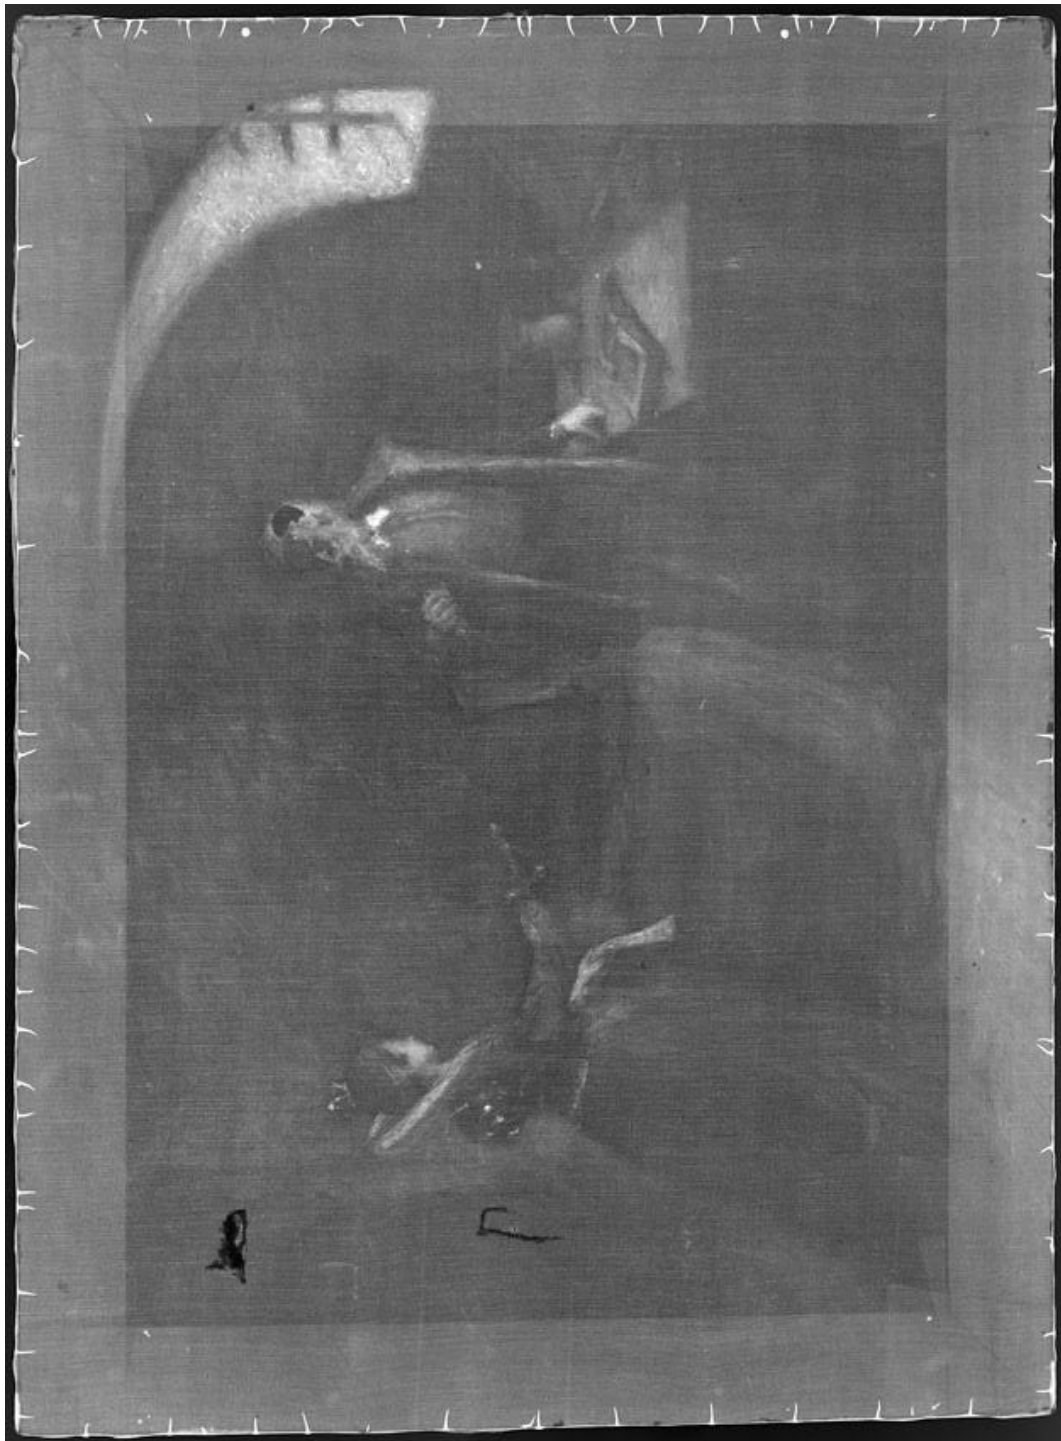
**Liite 17**

**Eerik XIV vankina Gripsholmin linnassa  
ennen konservointia**  
Röntgenkuva

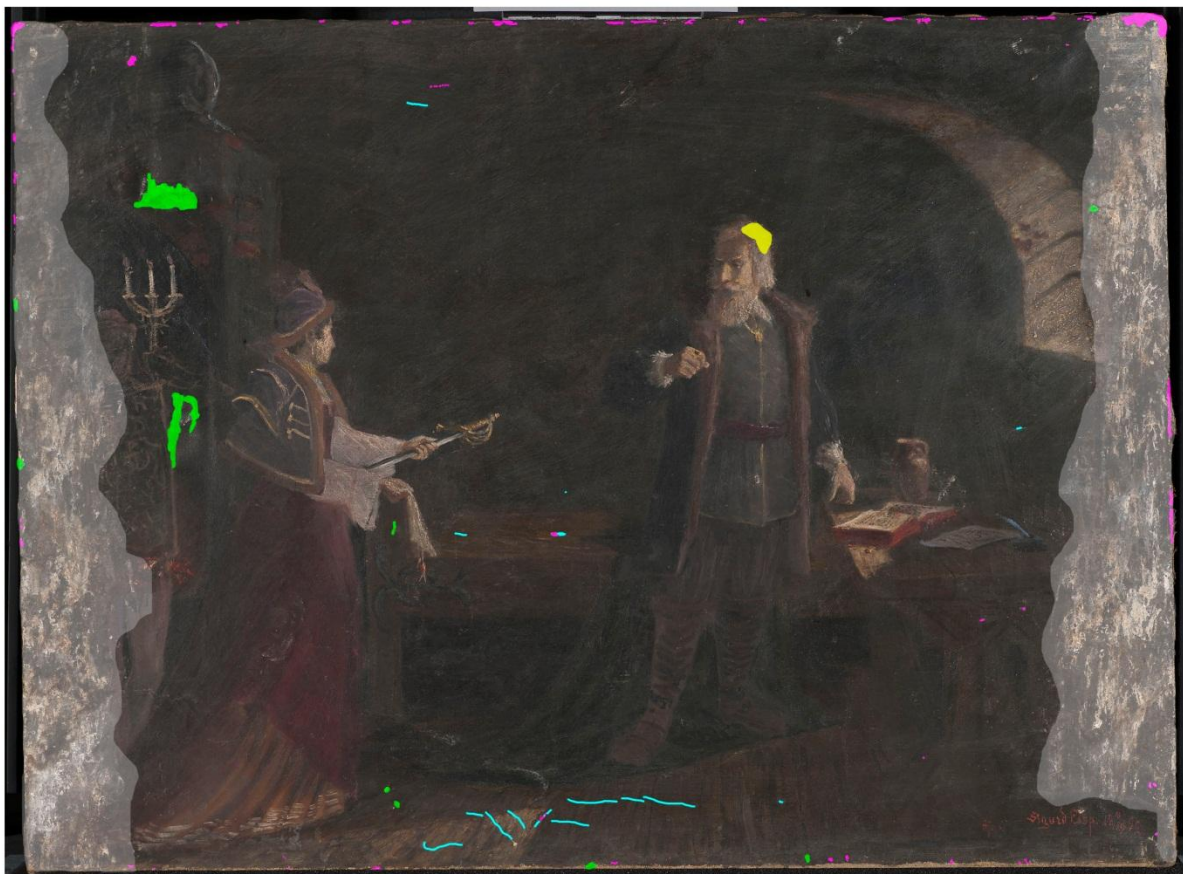
**Liite 18**

maalipintaa. Tosin lakan paikoin voimakaskin rapautuminen esti värien ja komposition esilletulon. Teoksessa oli myös kaksi repeämää ja hieman maalikerrosten hilseilyä.

**Eerik XIV vankina Gripsholmin linnassa  
ennen konservointia**  
Vauriokartoituskuva

| | Maalikerrosten hilseily | | Vanha restaurointi |

Lika puhdistettiin ja tämän alta paljastui yksityiskohtien puutetta ja yksi keskeneräinen hahmo teoksen vasemmassa laidassa. Maalikerrokset kiinnitettiin, repeämät paikattiin ja teos suoristettiin. Teos pingotettiin uudelleen reunavahvikkeiden tukemana kiilakehyksiin. Lakkauksella saatiin elvytettyä teoksen lakkapinnan pahimmat rapauumat ja vauriot häivytettiin restaurointimaalauksen avulla.

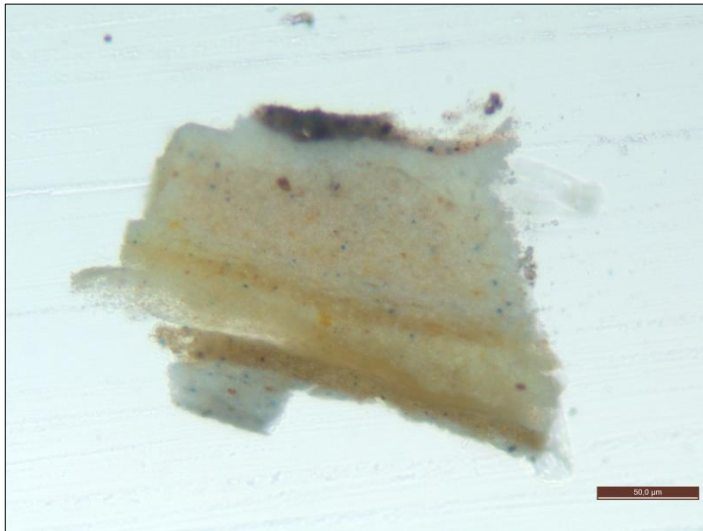
Päivänvalo  
Poikkileikkausnäyte P2 ennen  
NaOH-käsittelyä

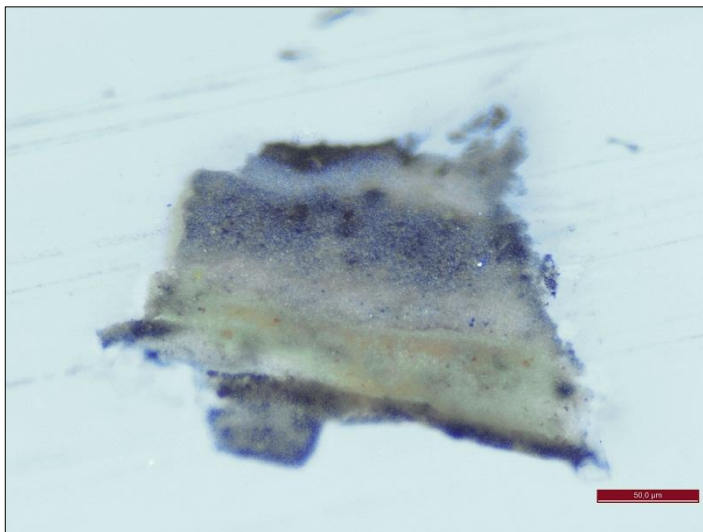
Päivänvalo  
Poikkileikkausnäyte P2 NaOH-  
käsittelyn jälkeen

Poikkileikkausnäytteelle tehtiin värjäystesti öljyn toteamiseksi. Poikkileikkausnäytteelle pipetoi-  
tiin väriaineeksi Sudan Black – väriainetta ja annettiin vaikuttaa noin 20 minuuttia<sup>4</sup>. Tämän jäl-  
keen näyte huuhdeltiin 60 % etanolilla. Maalin öljysideaine muuttui poikkileikkauksessa tum-  
maksi. Tumman värin epätasaisuus voi johtua siitä että sideainetta on öljyvärikerroksessa hyvin  
vähän, tai siitä että väri olisi vaatinut pidemmän vaikutusajan.

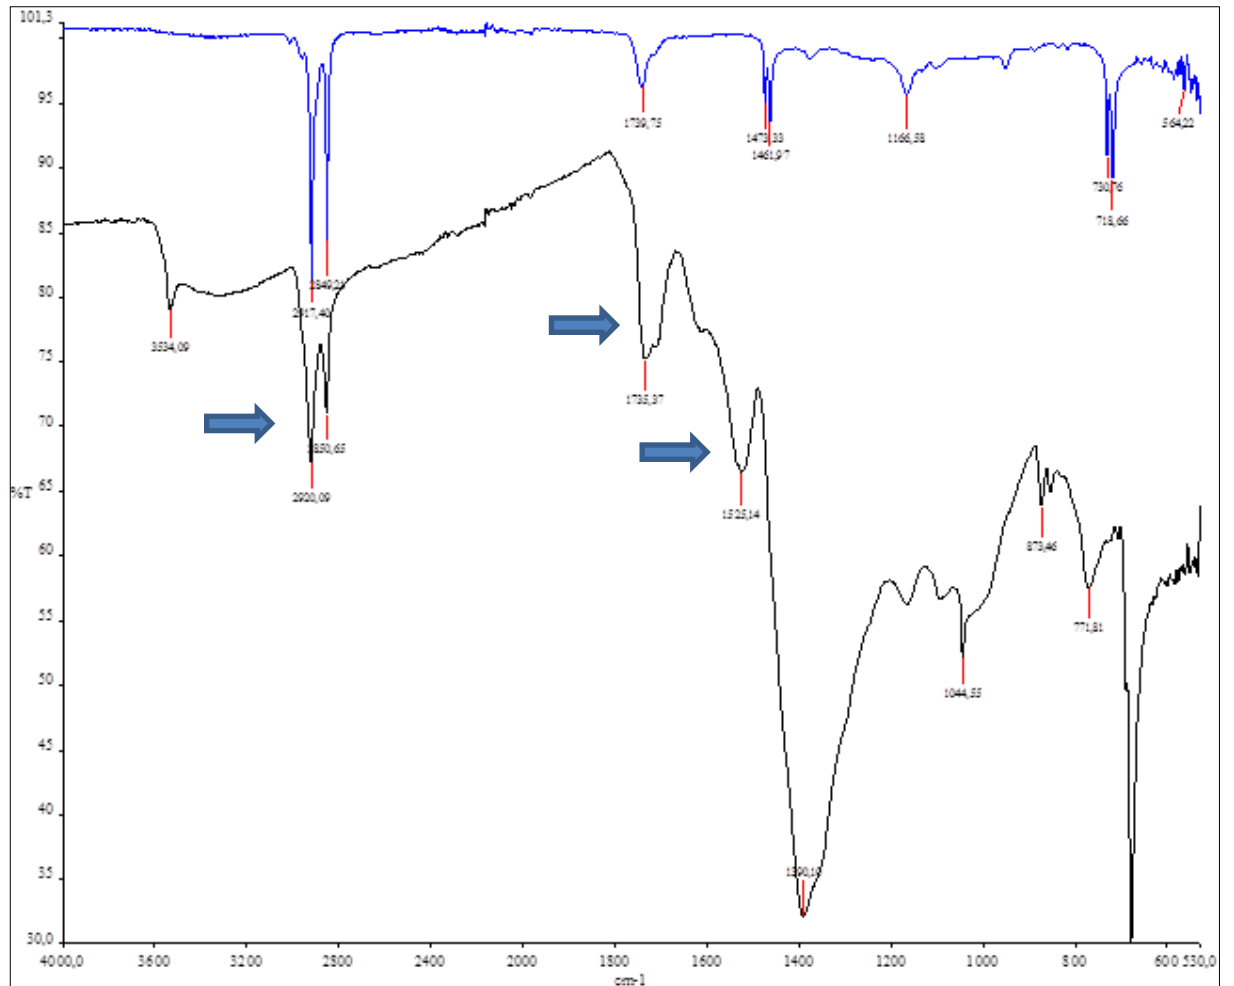
**Liite 22 (1/3)**

Pohjustuksen FTIR-käyrä mustalla, pellavaöljyn referenssinäyte sinisellä. Pohjustus on pääosin öljyä. Piikkien jääminen matalaksi kertoo öljyn voimakkaasta hapettumisesta.

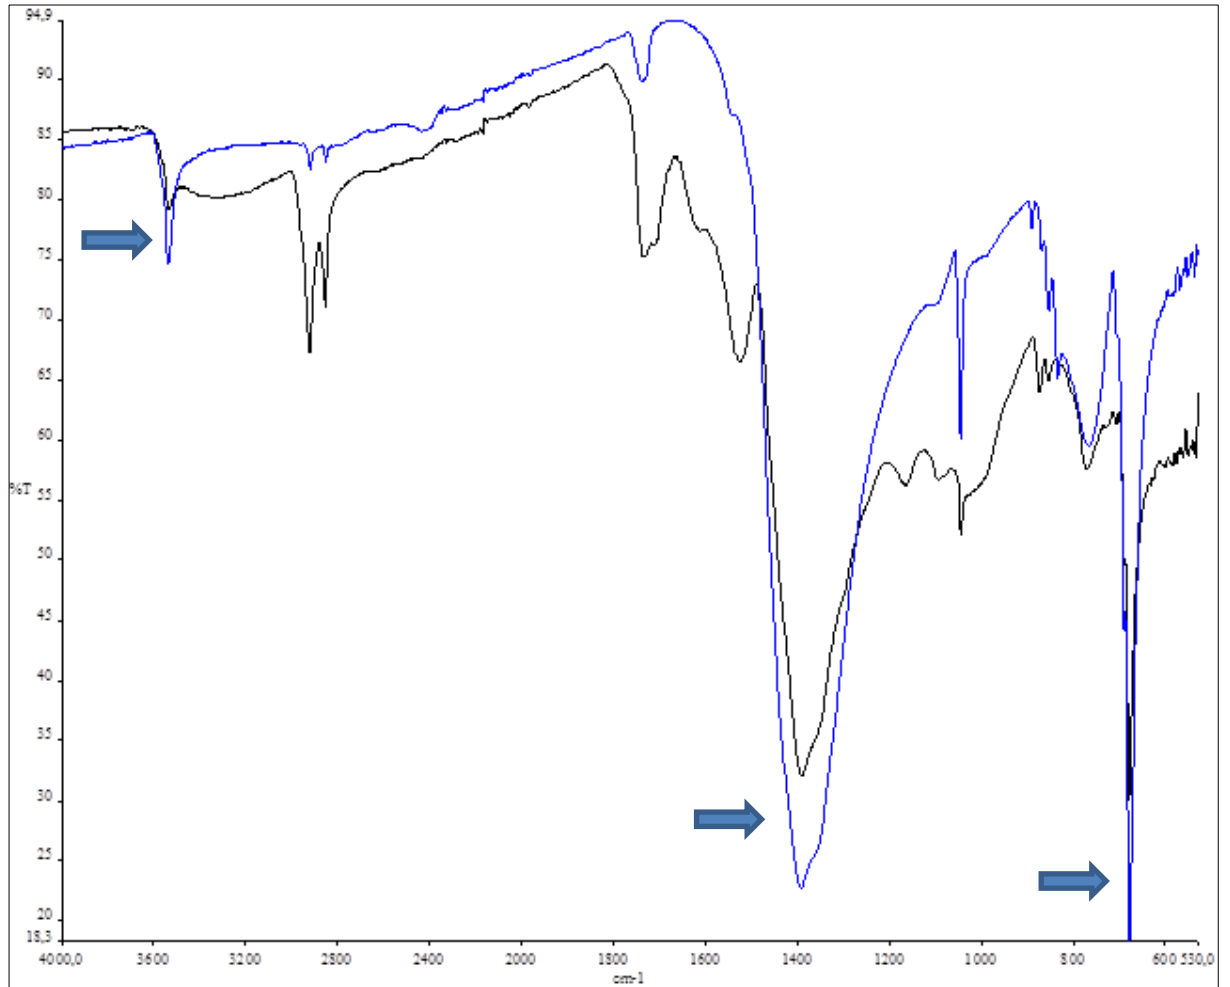
**Liite 22 (2/3)**

Pohjustuksen FTIR-käyrä mustalla, lyijyn referenssinäyte sinisellä.

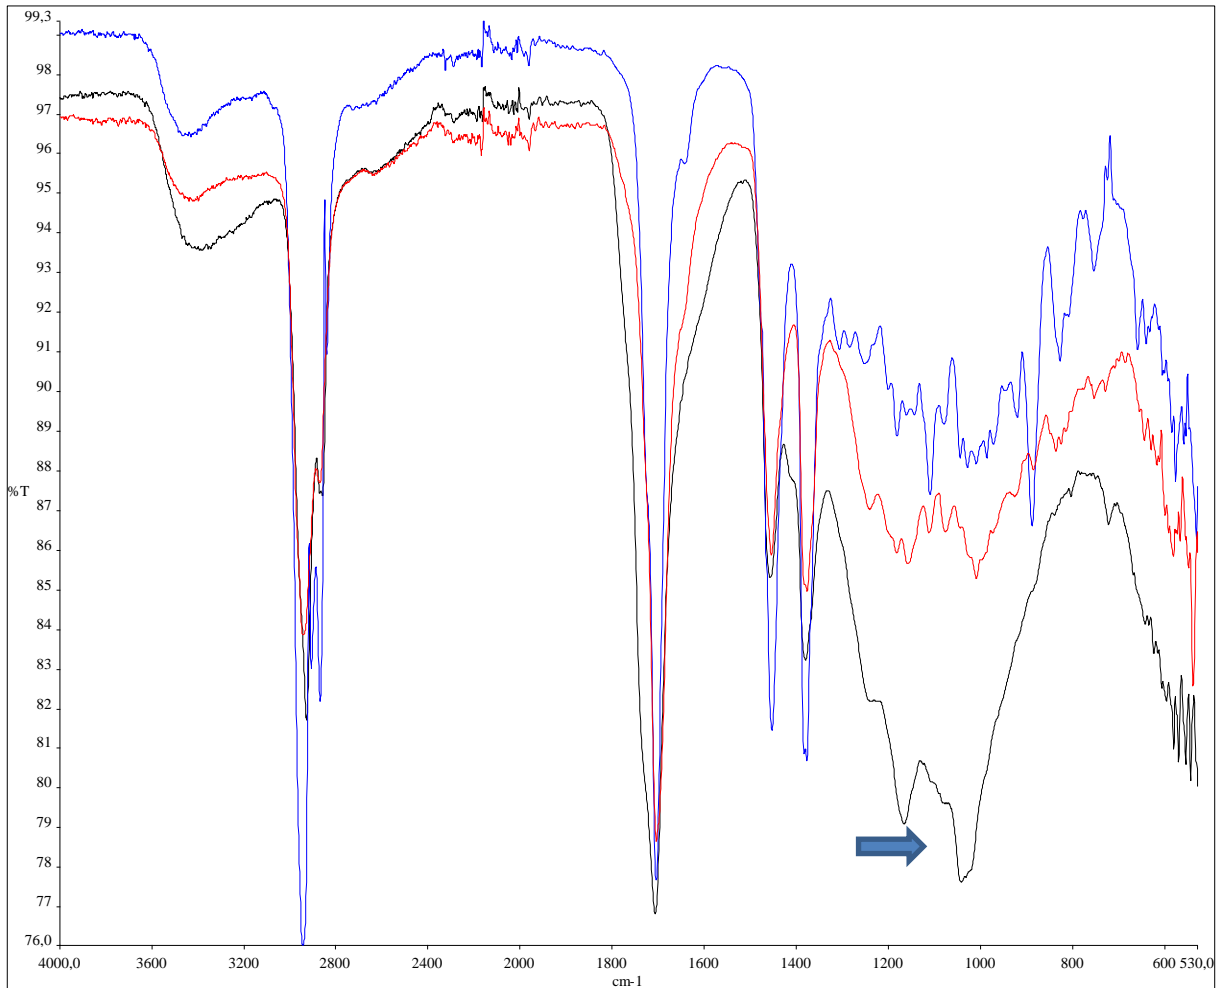
**Liite 22 (3/3)**

Lakan FTIR-käyrä mustalla, dammarin referenssinäyte sinisellä ja mastiksin referenssinäyte punaisella. Voimakasta samankaltaisuutta havaittavissa luonnonhartsien kanssa. Silikaattipiikit (nuoli) tulevat todennäköisesti pigmentoinnissa käytetystä maaväristä.

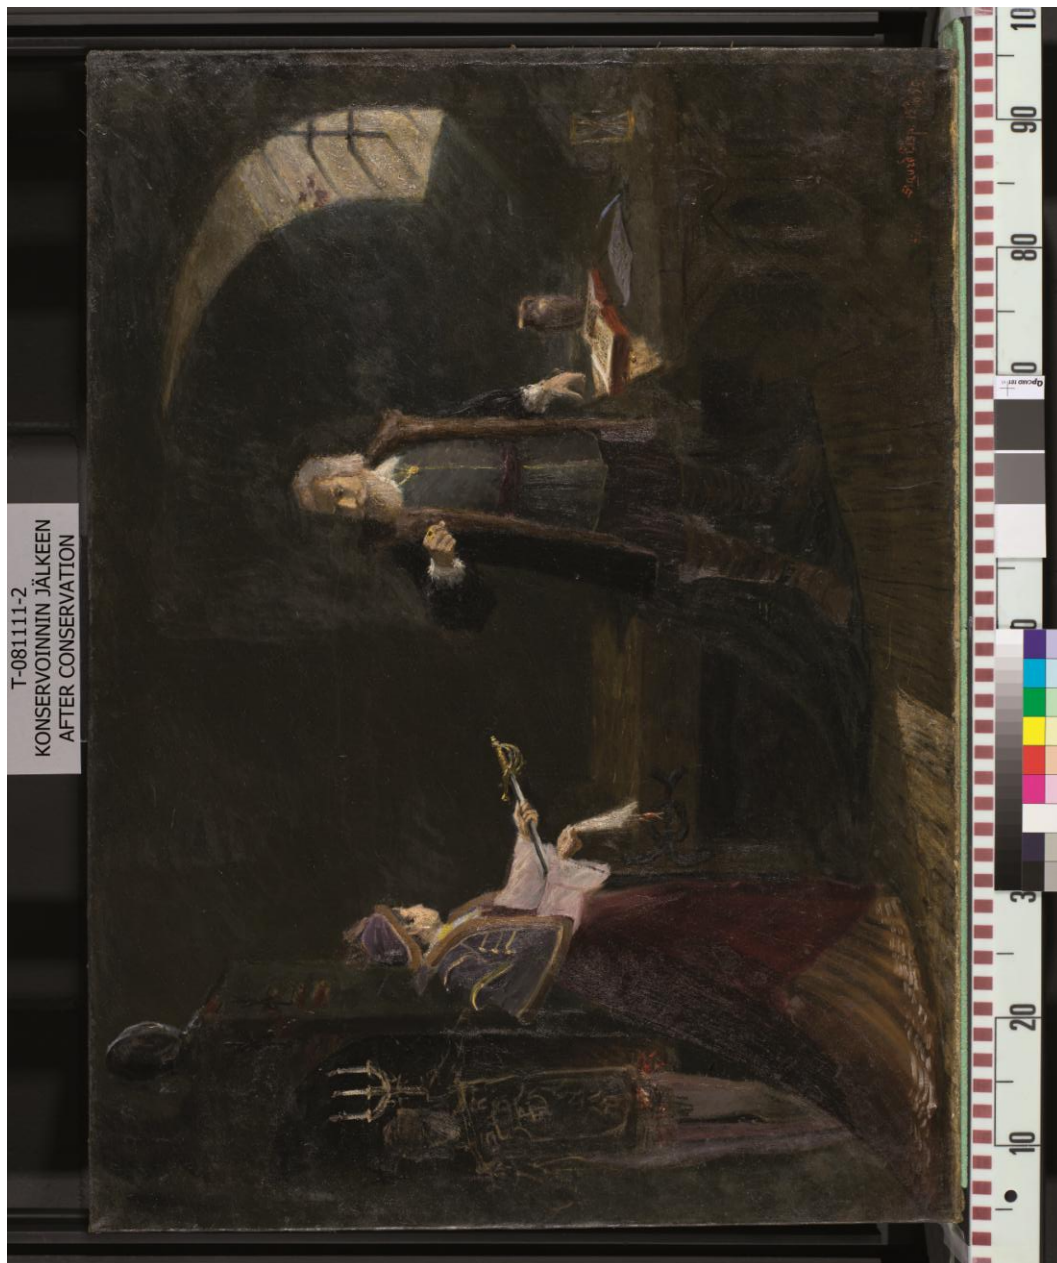
**Liite 23 (1/2)**

**Eerik XIV vankina Gripsholmin linnassa  
konservoinnin jälkeen**  
Symmetrinen päivänvalo, edestä

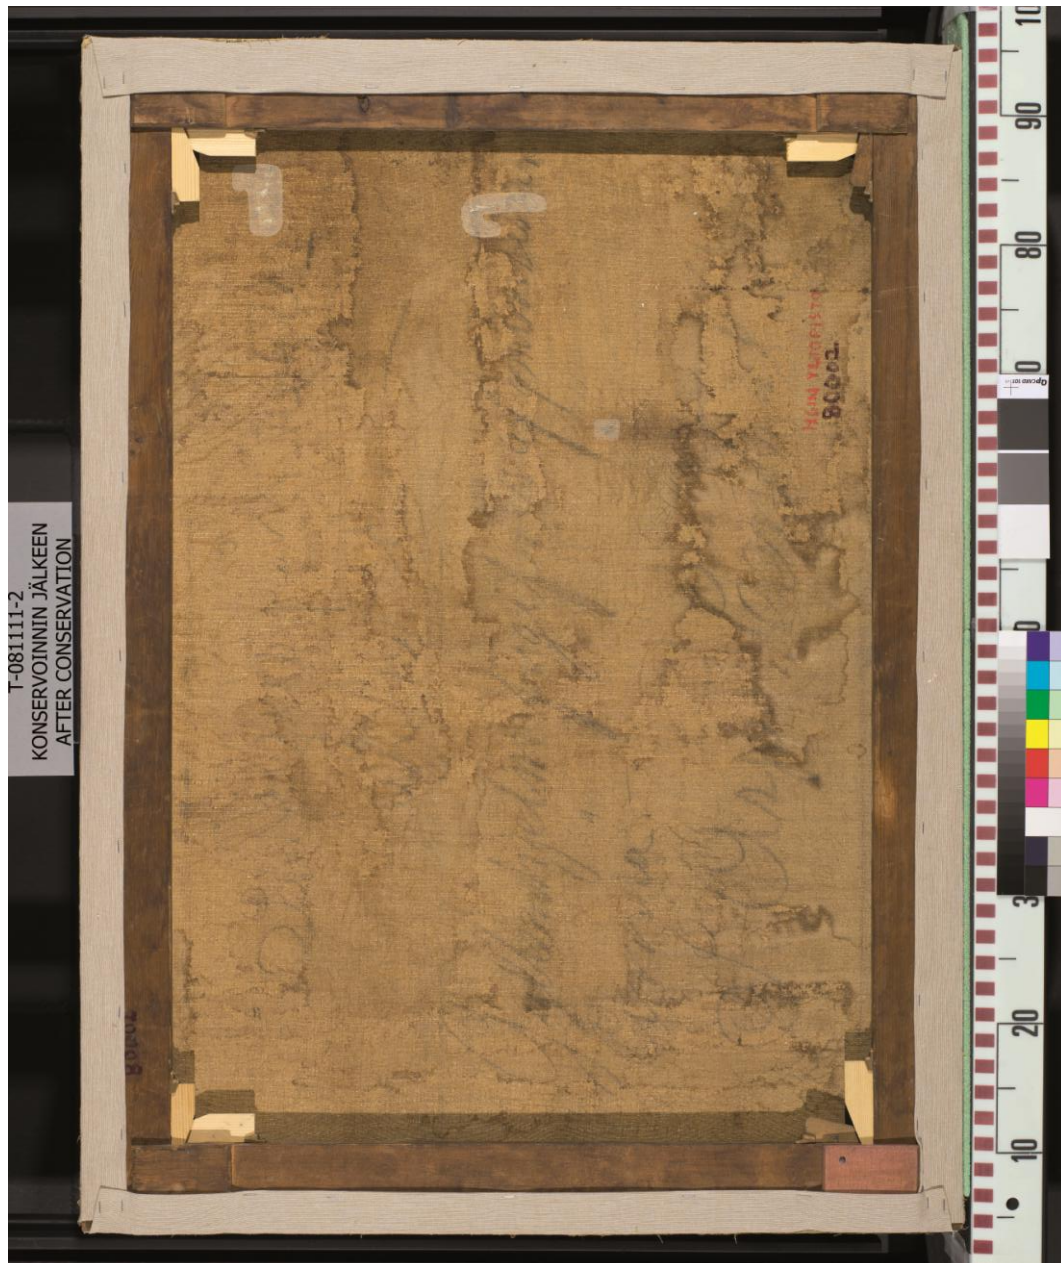
Liite 23 (2/2)

**Eerik XIV vankina Gripsholmin linnassa  
konservoinnin jälkeen**  
Symmetrinen päivänvalo, takaa
