NIEMENKÄRJEN KUNTOARVIO JA KORJAUSEHDOTUKSET

Opinnäytetyö
Kesäkuu 2012
Rakennustekniikka
Rakennustuotanto

KIM LINDGREN:
Niemenkärjen kuntoarvio ja korjausehdotukset

KUNTOARVIO

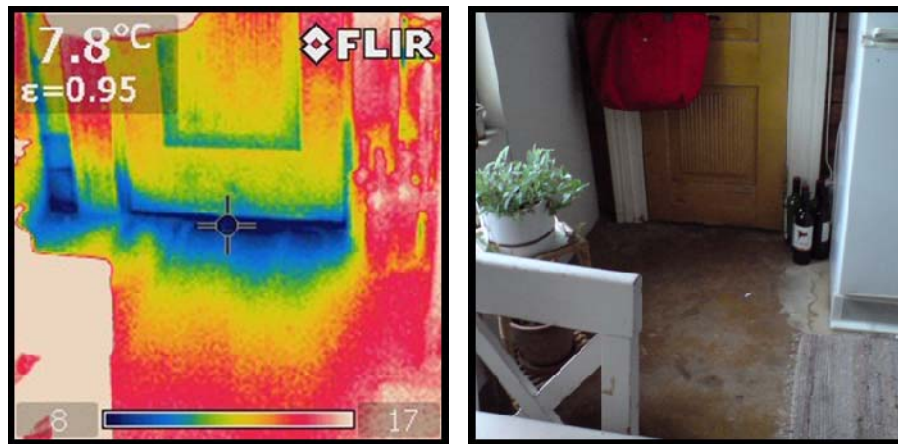
Lämpökuvia tutkittaessa seinien osalta havaittiin, että suurimmat lämpövuodot aiheutuivat seinien liitoskohdista, ikkunoiden ja ovien liittymistä sekä joidenkin hirsivarvien väleistä.

KUVA 8 Lämpövuotoa keittiön oven alta

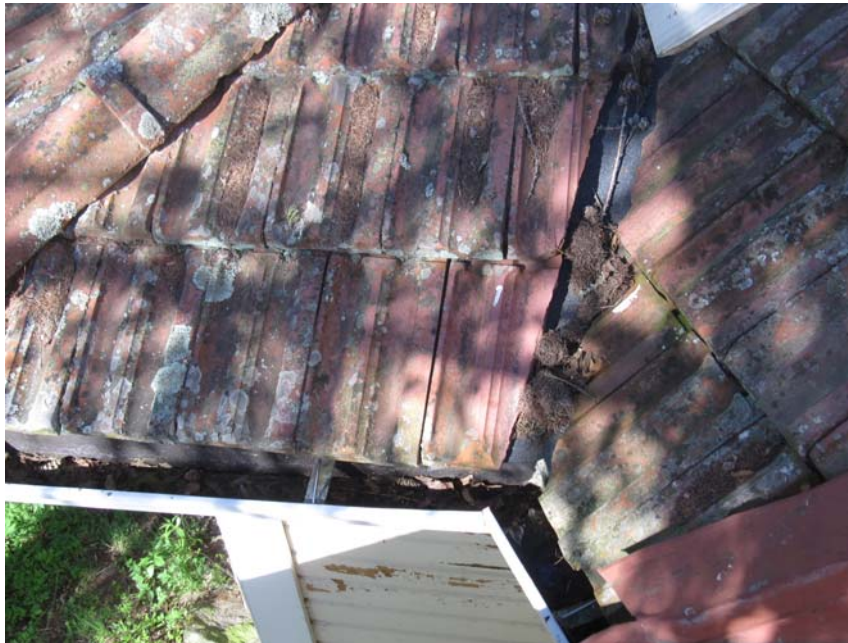
Kattolappeilla sijainneet katetikkaat ja muut kattovarusteet ovat puurakenteisia ja pahoin lahonneita. Räystäskourujen sisällä löytyi paljon lehtiä, risuja sekä jo maatunutta ainesta. Räystäskourujen toimimattomuudesta kertoo monilta paikoilta lahonnut räystäslaudoitusrakenne.

KUVA 20 Räystäsiin kerääntynyttä orgaanista jätettä

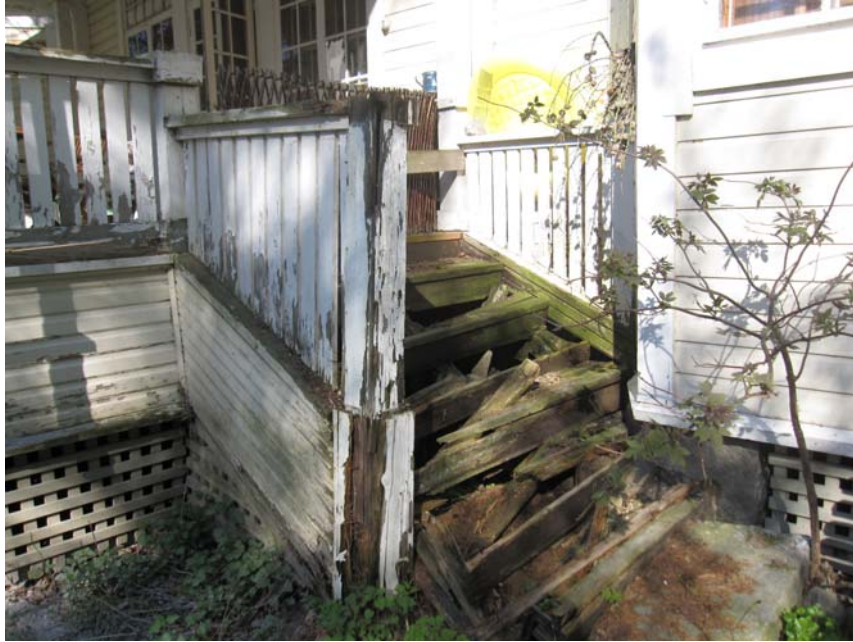
KUVA 23 Täysin lahonneet portaat rakennuksen takakuistilta

Kuistien kaiteet olivat lahonneet ja joitakin kantavia pilareita on jouduttu uusimaan vuurioiden vuoksi. Kuistien rakenteelliselle stabiliteetille ei ole vaaraa, koska kantavat rakenteet ja niiden korjaukset muodostavat edelleen toimivan kokonaisuuden. Edellä mainitut kaidarakenteet sekä kuistien lattiat ovat kuitenkin korjauksen tarpeessa..

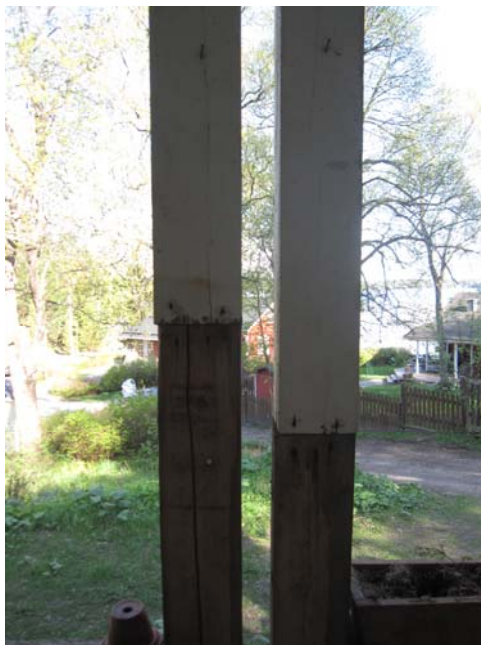
KUVA 24 Etukuistin korjatut pilarit

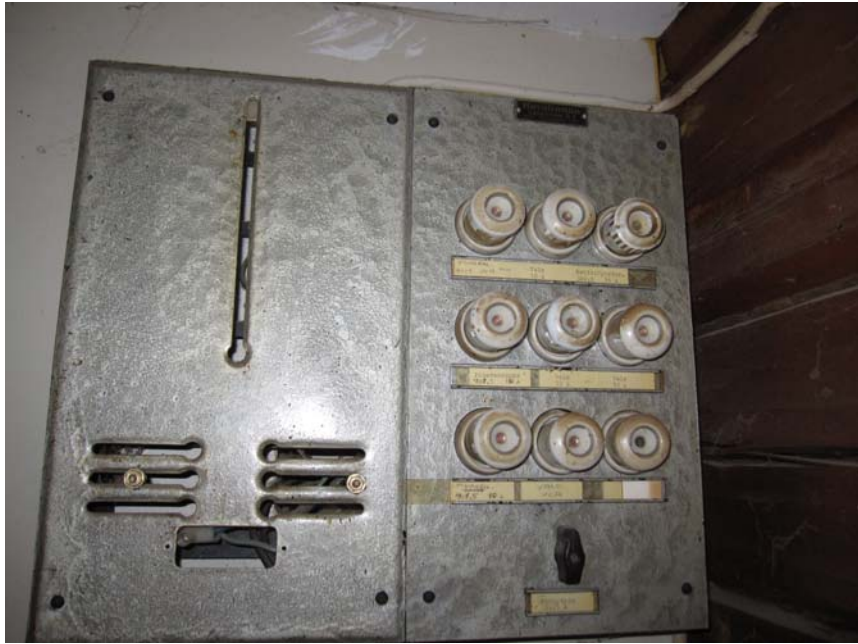
Suurin osa sähköjärjestelmistä on rakennettu 70- luvulla kohteen käyttötarkoituksen muuttuessa ympärivuotiseksi asunnoksi. Johtimet on asennettu pinta-asennuksina metallisiin suojaputkiin. Johdot ovat rakenteeltaan vaihtelevia, ja joiltakin osin käytössä on jopa tekstiilieristeisiä johtimia. Keskukset ovat vanhanaikaisia, eikä niiden turvalaitteiden toiminnasta tai olemassaolosta ole varmuutta. Pistorasiat ovat maadoittamattomia ja kytkimet pahoin kuluneita ja osin toimimattomia.

KUVA 27 Rakennuksen vanha, edelleen käytössä oleva sähkökeskus

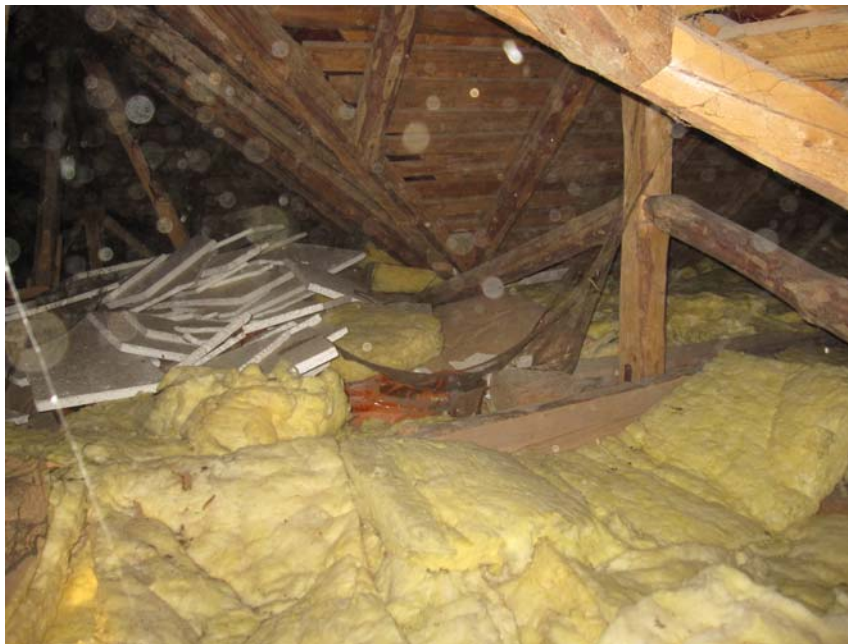
Yläpohjan eristys on toteutettu lasivillalla. Villa on levitetty hyvin epätasaisesti kattaaltaan koko yläpohjan alalle. Eristeen paksuus vaihtelee 100 mm:n ja 300 mm:n välillä. Yläpohjassa lojuu paljon epämääräistä rakennusjätettä, kuten styrox- levyjä ja pakkausmuoveja.

Katon runkorakenteet ovat kuivia, eikä tummentumia tai pehmentymiä ole havaittavissa. Tosin lähes kaikki asukkaan osoittamat vuotokohdat sijaitsevat sellaisilla katon alueille, joiden tuuletustilaan ei ole pääsyä. Piippujen ja läpivientien osalta pellitykset eivät olleet asianmukaisia tai puuttuivat kokonaan. Pahimmillaan piippujen ja katon väleistä paistoi jopa päivä läpi.

KUVA 2: Yläpohjan runkorakenteita ja Epämääräistä jätettä

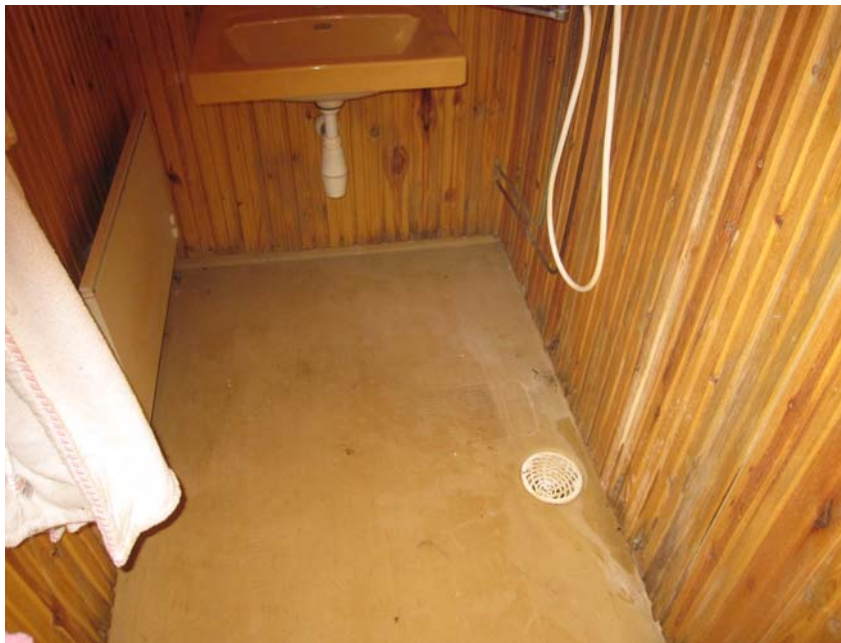
Suihkutilan seinien panelointi on silmännähdessä huonossa kunnossa, ja veden nousu kapillaarisesti paneelien alapäästä on lahottanut ja tummentanut paneloinnin. Tilassa ilma haisee seisonelle ja tunkkaiselle, mikä kieli tuulettuvuuden puutteesta. Suihkutilan ovi pidetään kiinni, eikä oven alta ole mahdollista saada korvausilmaa. Asukas ei ollut tutkimusten aikana käyttänyt suihkua kahteen päivään, mutta tilan lattiana toimiva matto oli vielä kostea.

KUVA 15: Suihkutilan lattialle lammikoitunut vesi

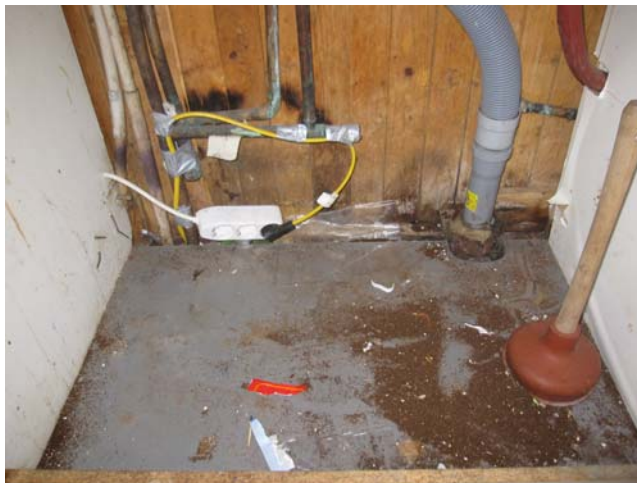
Keittiön lattian lastulevypinta on laikukas ja noussut monilta kohdin kuprulle. Keittiön allaskaappi, jossa viemärien läpiviennit sijaitsevat on pahasti vaurioitunut. Kaapissa on maakellarimainen haju. Rakenteet ovat pehmenneet hälyttävästi läpivientien ympärillä.

KUVA 18: Allaskaapissa sijaitseva viemärin läpivienti

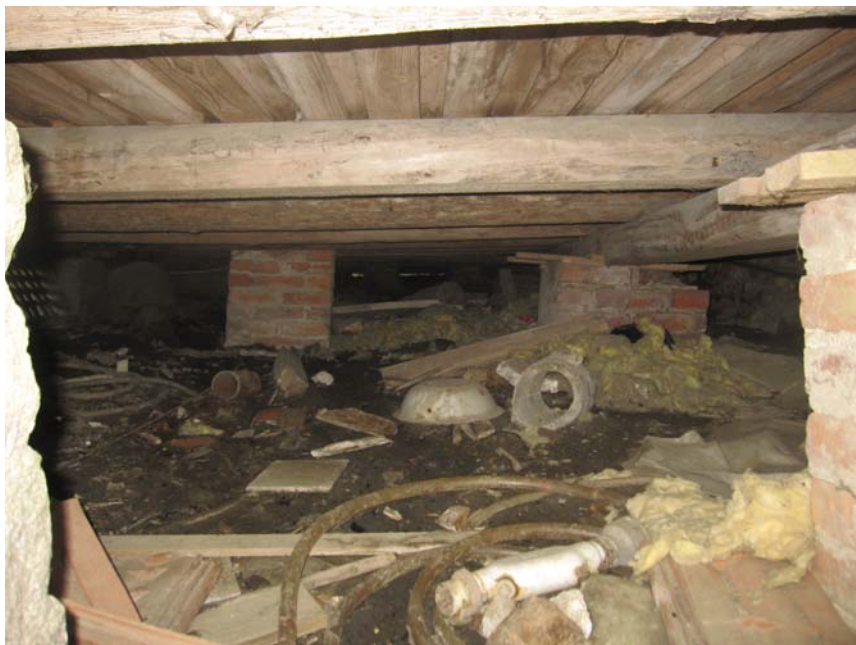
Tutkimuksissa havaittiin alapohjan sisältävän huomattavan määrän rakennusjätettä ja muuta epämääräistä materiaalia. Esimerkiksi maan päällä lojuvat villat tuntuivat käteen kosteilta. Vallitseva haju oli hieman tunkkainen ja seisonut. Rakenteet olivat kuitenkin kuivia ja ehjiä, lukuun ottamatta keittiön viemärin epämääräistä läpivientä, joka on vuotanut lattiarakenteeseen. Sen ympäristössä rakenteet olivat selkeästi kosteita. Suihkutilan ja wc:n kohdilta trossilautoitus oli hieman tummunut.

KUVA 20: Alapohjassa lojuvaa jätettä

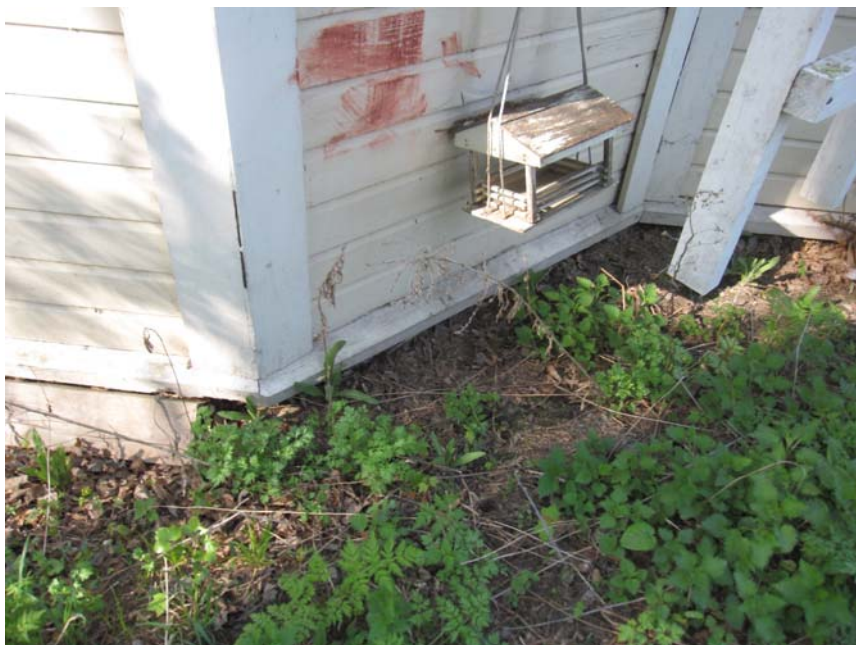
KUVA 21: Alapohjan tuuletusrako kapeimmillaan

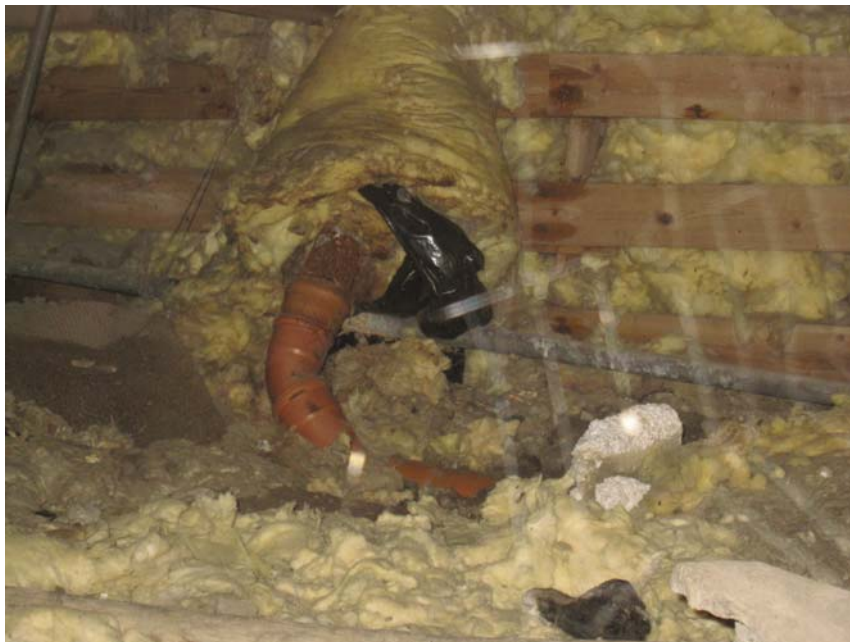
Jätevesien osalta käyttäjä kertoi putkien jäätyvän talvisin ja täten viemärointi ei aina toimi. Rakennuksen alapohjassa kulkevasta viemäristä puuttui lämmöneriste lähes koko maanpäälliseltä osalta. Lopun viemäriin eristyksestä tai asennussyvyydestä ei ole varmaa tietoa. Kohteen keittiön allaskaapista alapohjan läpi kulkevan viemäriin läpiviennin ympäristöstä saatiin todella paljon kohonneita arvoja pintakosteusmittauksissa ja aistinvarainen tarkastelu antoi myös vihiä viemäriin vesivuodosta. Alapohjassa keittiön kohdalla oli havaittavissa vuodon aiheuttamaa kosteusvauriota epämääräisen läpiviennin ympärillä.

KUVA 29: Keittiön viemäri alapohjassa

Keittiön lattiapinnat puretaan kokonaisuudessaan lattianiskoihin asti. Trossin kosteusvaurioiset eristeet poistetaan. Korvaavaksi eristeeksi asennetaan ekovillaa. Kaapistot ja muut kalusteet irrotetaan ja korvataan uusilla. Vesikalusteet puretaan, mutta käyttövesi putkistot pyritään säilyttämään. Putkistojen myöhemmistä käyttömahdollisuuksista päättää erityisalan suunnittelija. Seinäpinnoilta poistetaan kaikki levytykset ja laatoitukset.

Lattiapintojen purun jälkeen suoritetaan jatkotutkimuksia vuotaneiden läpivientien osalta. Vaurion laajuuden selvittyä esitetään erillisessä suunnitelmassa toimenpiteet vaurion poistamiseksi ja uusien rakenteiden toteuttamiseksi. Kaiken vaurioituneen materiaalin ja kosteuden poistaminen rakenteesta ennen uusien rakenteiden asennusta on ensiarvoisen tärkeää.

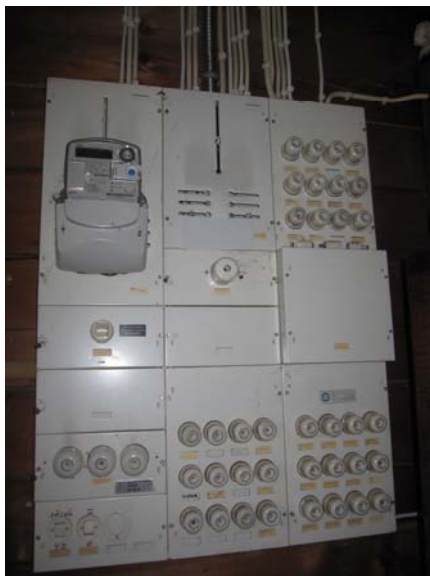
Sähköjohtimien suojakuoret ovat paikoitellen haurastuneet ja joiltakin osin on havaittavissa jopa suojakuoren sisältä paljastunutta paljasta kuparia. Tutkimuksissa paikallistettiin toimimattomia katkaisijoita ja pistorasioita. Jotkin sähköasennukset olivat myös nykymääräysten vastaisia.

KUVA 30: Vuonna 1972 asennettu sähkökeskus eteisessä

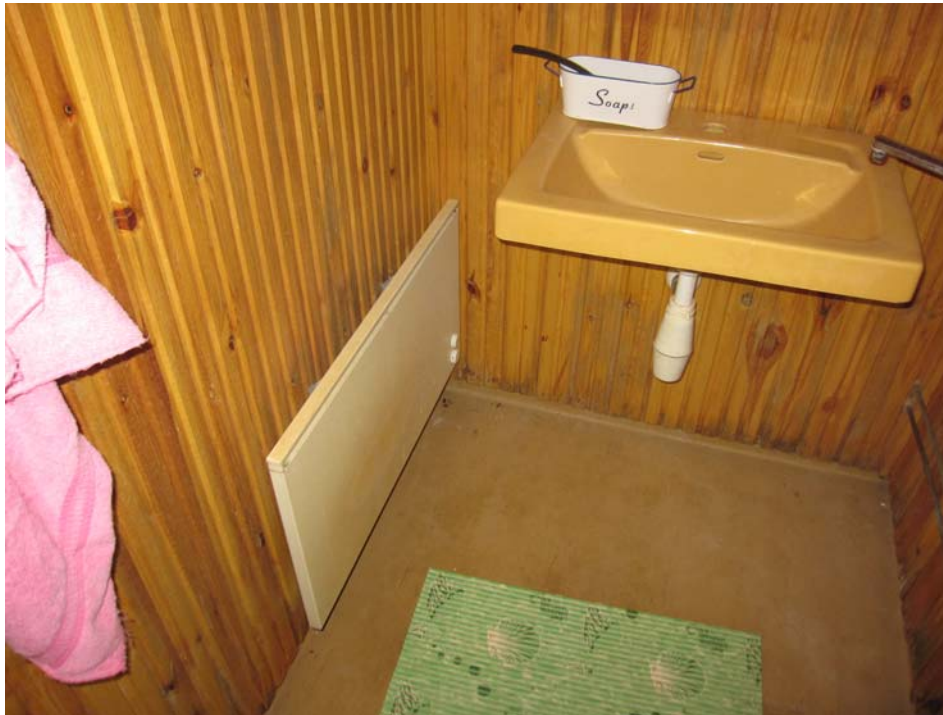
KUVA 33: Suihkutilan sähköpatteri määräysten vastaisesti roiskealueella
