# Saunamökin kuntoarvio ja PTS

LAB-ammattikorkeakoulu

# **Kuntoarvioraportti ja PTS**

**Kesämökille**

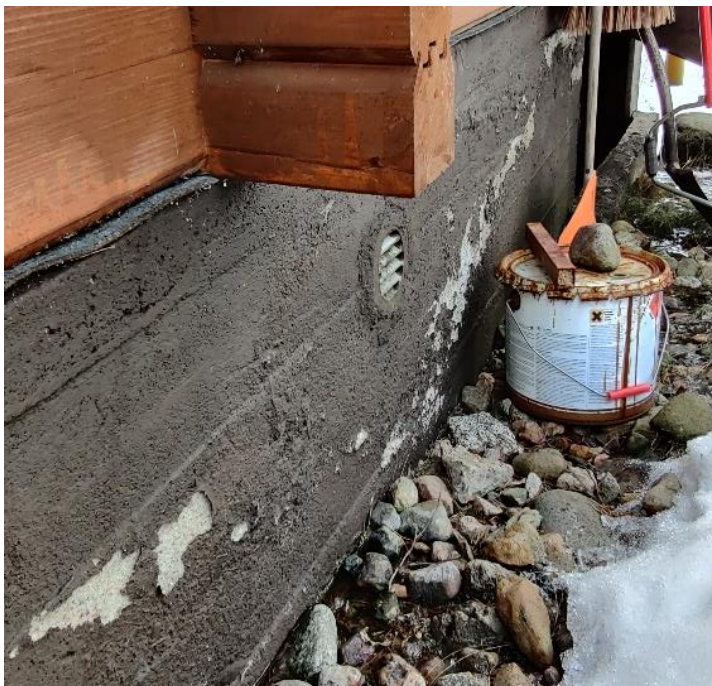
Kuva 4. Tuuletusaukko.

Rakennuksen perustukset koostuvat teräsbetonilaatasta ja harkkopilareista verannan alla. Betonilaatan pinta on kulunut ympäri rakennusta ja maali irtoilee, mutta muita kuin pinnallisia vaurioita ei ole. Routaeristeestä ei ole varmuutta. Harkkopilariperustus taas on hyvässä kunnossa eikä pintamateriaali halkeile. Se seisoo kalliota vasten. Tuuletusaukot ovat tarpeeksi korkealla ja ne ovat avonaisia.

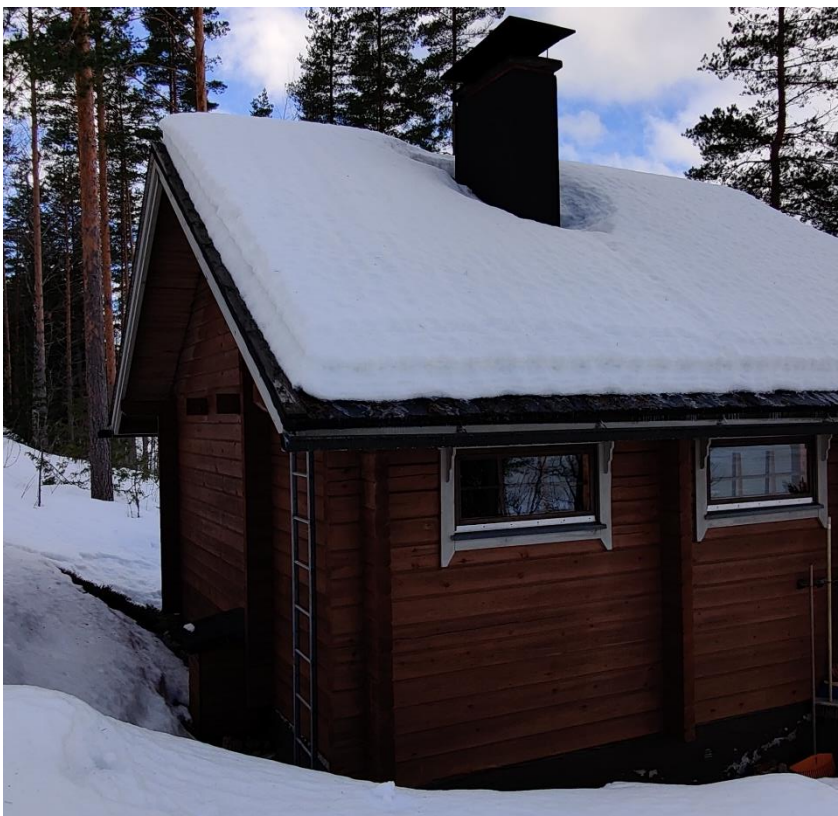
Kuva 5. Julkisivu idästä.

Runkona toimivat lamellihirret, joiden välissä kulkee ohut villasuikale. Rungossa ei ole vaurion merkkejä tai painumia, maalikin on vielä hyvässä kunnossa. Vain muutamassa hirressä on halkeama. Räystäät ovat kohtalaisessa kunnossa alhaalta päin katsottuna, eivätkä kuntoarvion aikaan olleet tukossa.

- Halkeamien paikkaus
- Räystäiden kunnan tarkistus keväällä

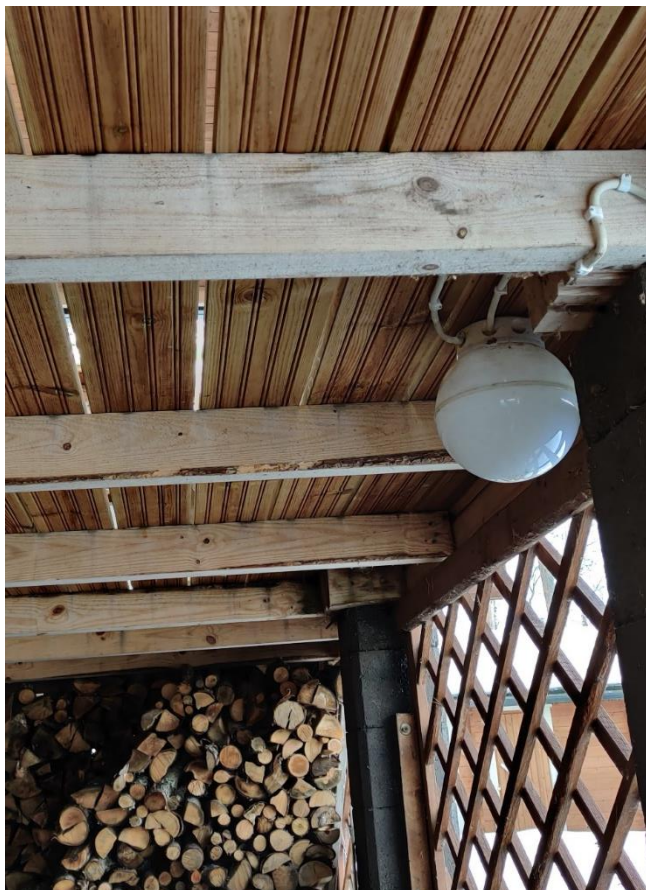
Kuva 13. Veranta alhaaltapäin.

Verannan lattialaudoitus on vaihdettu edellisenä kesänä, mutta niitä ei ole vielä maalattu, että ne kerkeävät kuivua. Verannan kannatinpuut ovat hyvässä kunnossa, enkä havainnut niissä vaurioita. Lattiassa tai kaiteissa ei ole merkittäviä vaurioita tai puutteita. Tähän vaikuttaa se, että ne ovat vielä vesikaton alla. Kaiteiden maali on tyydyttävässä kunnossa ja halkeamia esiintyy todella vähän, koska niihin ei tule suoraa räsitusta yläpuolelta.

- Lattialautojen maalaus
- Portaiden maalaus
- Verannan kalusteiden maalaus
