OMAKOTITALON KUNTOTUTKIMUS, PITKÄN TÄHTÄI-
MEN SUUNNITELMA (PTS) JA KUSTANNUSARVIO

Opinnäytetyö
Rakennus- ja yhdyskuntatekniikka
Insinööri (AMK)

KUNTOTUTKIMUSRAPORTTI 2020

Hukanpolku 9
96500 Rovaniemi

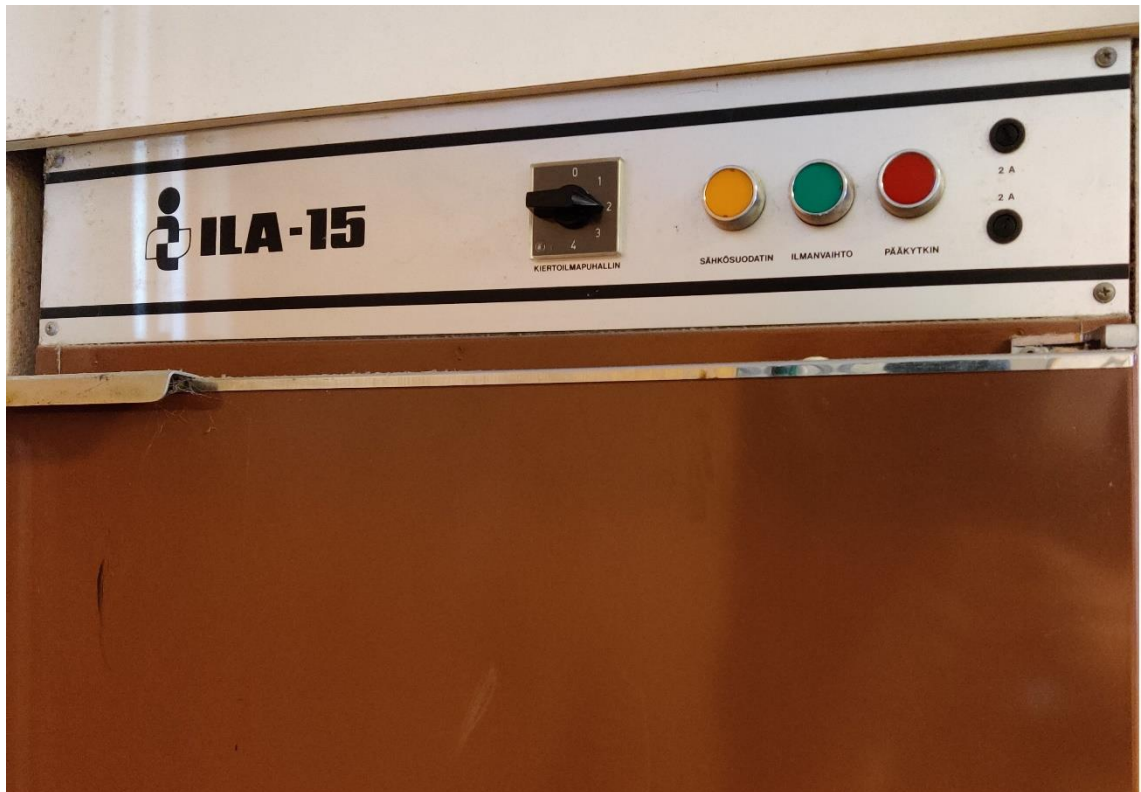
Kuva 8. ILA-15 ilmalämmitysjärjestelmä

Kohteen ilmalämmitysjärjestelmänä toimii ILA-15 ilmalämmityskone, jossa yhdistyy ilmanvaihto- sekä lämmitysjärjestelmä (Kuva 8). Järjestelmän etupaneelissa on koneen tehon säätö 1–4. Asukkaiden mukaan järjestelmä on normaalisti teholla 2, mutta kovilla pakkasilla sekä hetkinä, jolloin rakennuksessa vallitseva ilman kosteus on suuri, esimerkiksi saunan jälkeen, koneen teho on täysillä eli teholla 4.

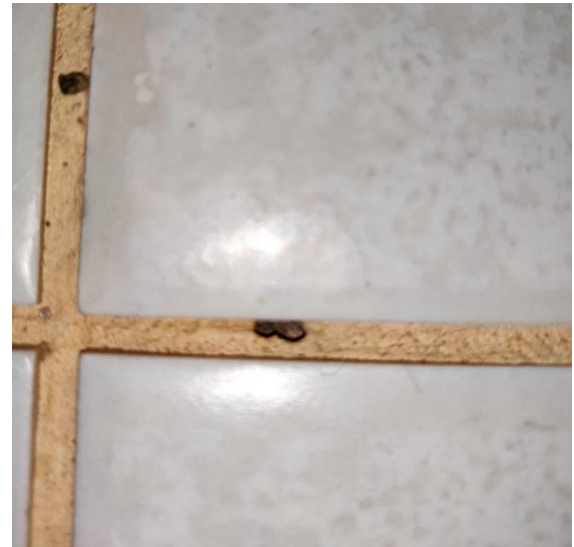
Lattialaattojen saumat ovat värjäytyneet ajan saatossa. Saumoissa sattunnaisia reikiä sekä kulumista, mahdollisia kosteusvaurioiden lähteitä. Saumat tulisivat korjata ja tiivistää, jotta kosteus ei pääse laatan alle ja rakenteisiin.
