# SÄHKÖKESKUSTEN KUNTOKARTOITUS

Tekniikka  
2021

Author	Jussi Kamppila
Title	Condition Survey of the Power Distribution Centers
Year	2021
Language	Finnish
Pages	45
Name of Supervisor	Timo Männistö

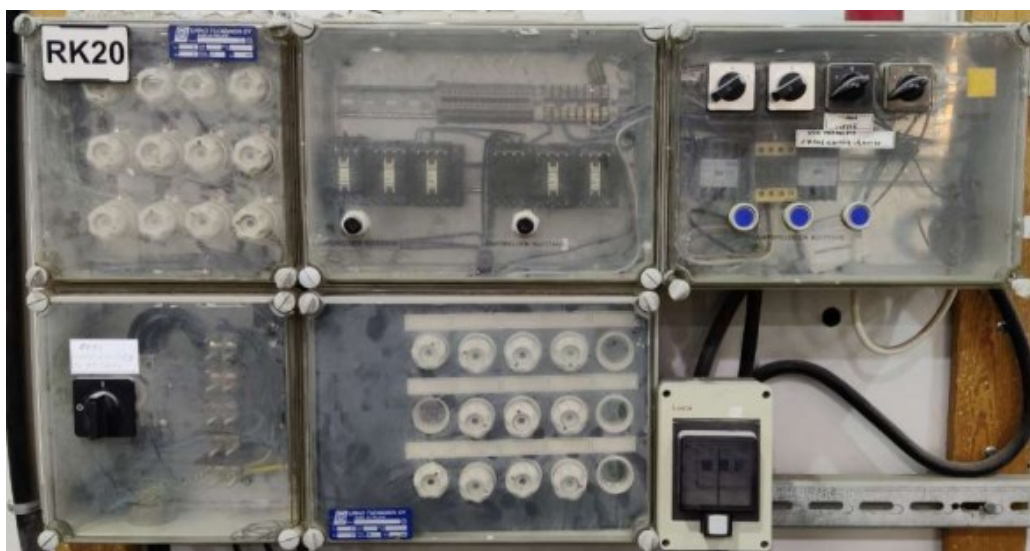
**Kuvio 9.** Keskus RK20

RK20 on selkeästi vanhempi keskus kuin keskus AK3 (**Kuvio 13.**), mutta komponentit ovat hyvin säilyneitä ja lämpökameralla ei ole havaittavissa vikoja tai alkavia vikoja. Aistinvaraisin keinoin kuitenkin huomataan, että arvokilpi on tyhjä (**Kuvio 10.**) ja osasta tulppasulakkeiden varokepesistä puuttuvat varokekannet (**Kuvio 11.**), kyseessä on vaarallinen virhe, joka tulee korjata välittömästi, koska maallikolla on mahdollisuus päästä kosketukseen vaarallisen jännitteen kanssa. Myös sormisuojalety on irti toisesta sulakekotelosta, ja toisesta se puuttuu kokonaan (**Kuvio 12.**).

Puuttuvat tai vanhentuneet dokumentit ovat yleinen ongelma teollisuuslaitoksissa, koska osa keskuksista on hyvin vanhoja, joten niiden dokumenteista ei ole olemassa sähköisiä versioita ja alkuperäiset paperiset dokumentit ovat hukassa. Keskus RK20 kaipasi myös puhdistusta pölystä ja epäpuhtauksista.

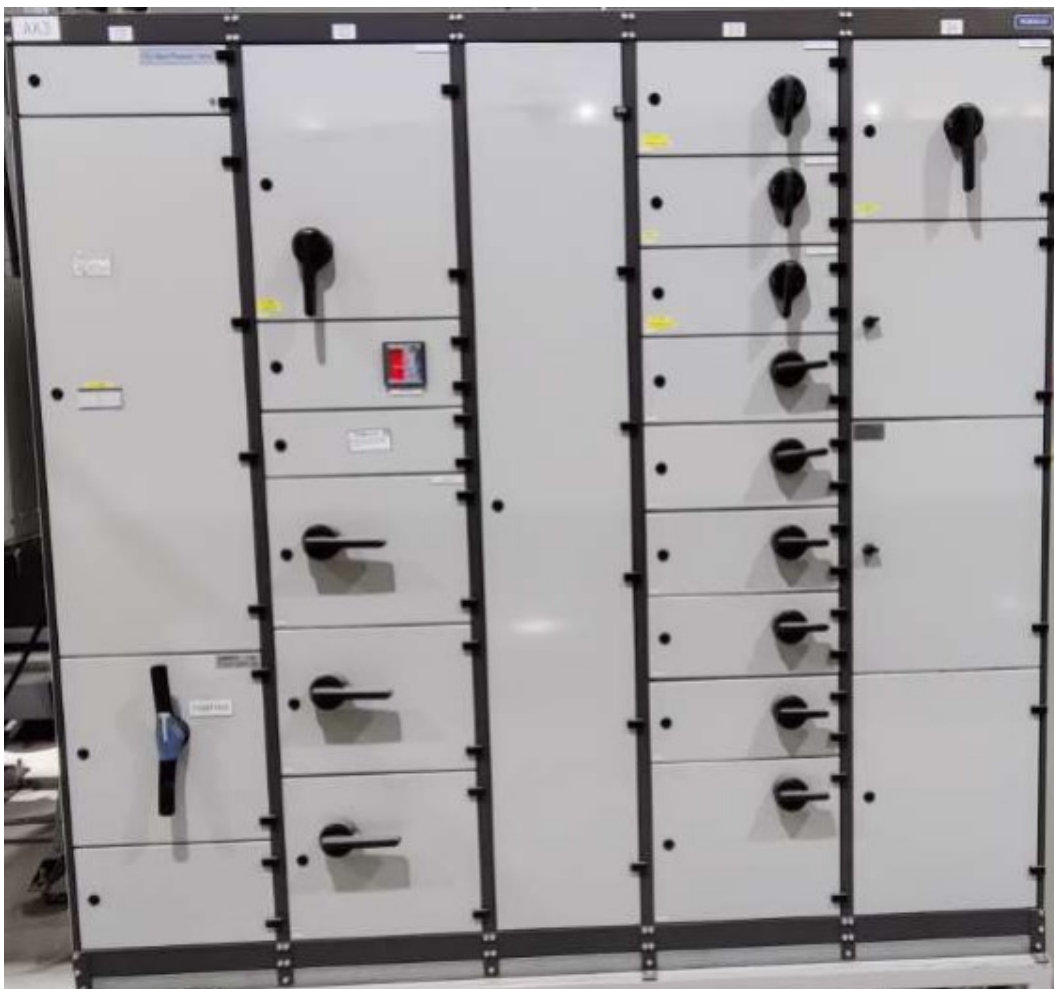
**Kuvio 13.** Keskus AK3

AK3 on rakennettu vuonna 2016 ja se on yksi uusimmista hallin sähkökeskuksista. AK3 nimellisvirta on 1000A, joka on huomattavasti suurempi kuin aiemmin esitelty RK20, joka on nimellisvirraltaan vain 32A. AK3 keskuksen dokumentit ovat kaikki tallella, tarkkoja ja ajan tasalla. Syöttömerkintä keskuksen ulkopuolelta puuttuu, tämä on hyvä näkyä keskuksen ulkopuolella. Keskuksessa on myös digitaalinen energia-analysaattori (**Kuvio 14.**), josta näkee mm. vaihevirratt, -jännitteet ja tehoja.

Keskuksesta AK3 on vain pieni osa käytössä, koska suurin osa kytkinvarokkeista on pois päältä (Kuvio 13.).

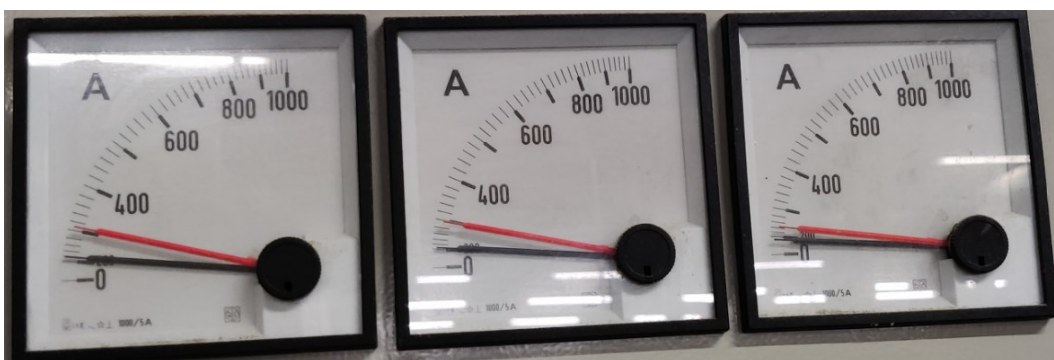
Kuvio 15. Analogisia virtamittareita

Vanhemmissa keskuksissa osassa on analogiset teho-, virta- ja jännitemittarit (Kuvio 15.), pienemmissä keskuksissa ei erillisiä mittareita ole.

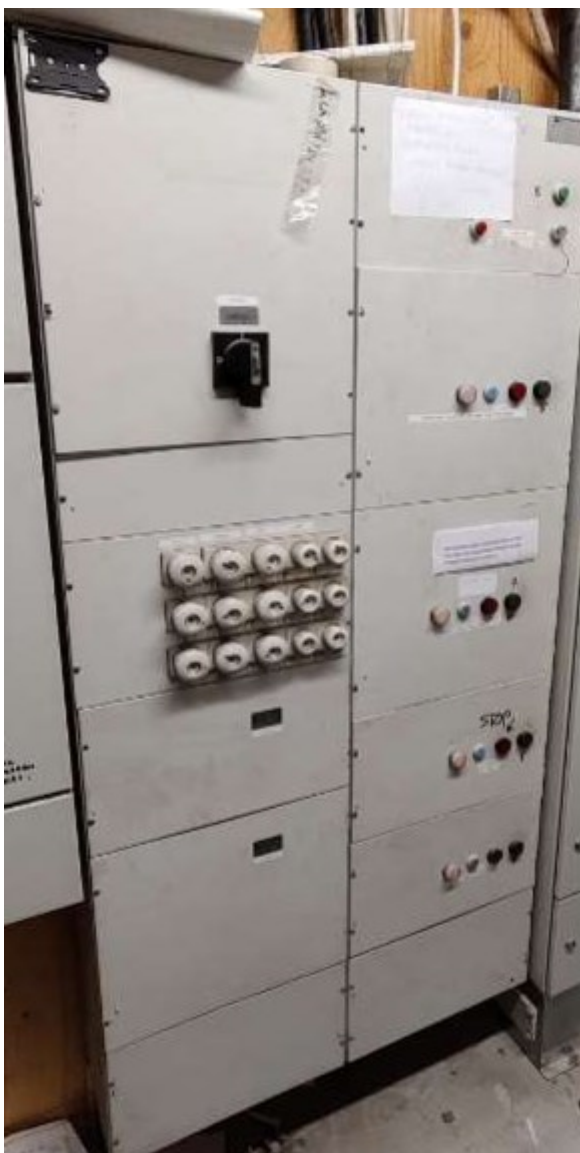
**Kuvio 16.** Keskus RK32

RK32 on myös hieman vanhempi keskus, jossa ei RK20 tavoin ole muovikotelointia, vaan keskus on metallirakenteinen (**Kuvio 16.**). Koteloiden sisälle on pääsy työkalulla. Koteloiden kiinnitysruuvit ovat heikosti kiinni tai osa ruuveista puuttuu (**Kuvio 16.**). Keskuksen päälle on kasautunut ylimääräistä sinne kuulumatonta tavaraa, joka on myös yleinen ongelma teollisuushallin sähkökeskusten kanssa. Keskuksessa varokkeet on sijoitettu keskuksen ulkopuolelle, toisin kuin edellä mainituissa keskuksissa RK20 ja AK3, joka helpottaa varokkeen vaihtamista.
