Risikanalys av vattenläckage i underjordiska konstruktioner

Examensarbete för ingenjör (YH)-examen

Raseborg 2021

Titel: Riskanalys av vattenläckage i underjordiska konstruktioner

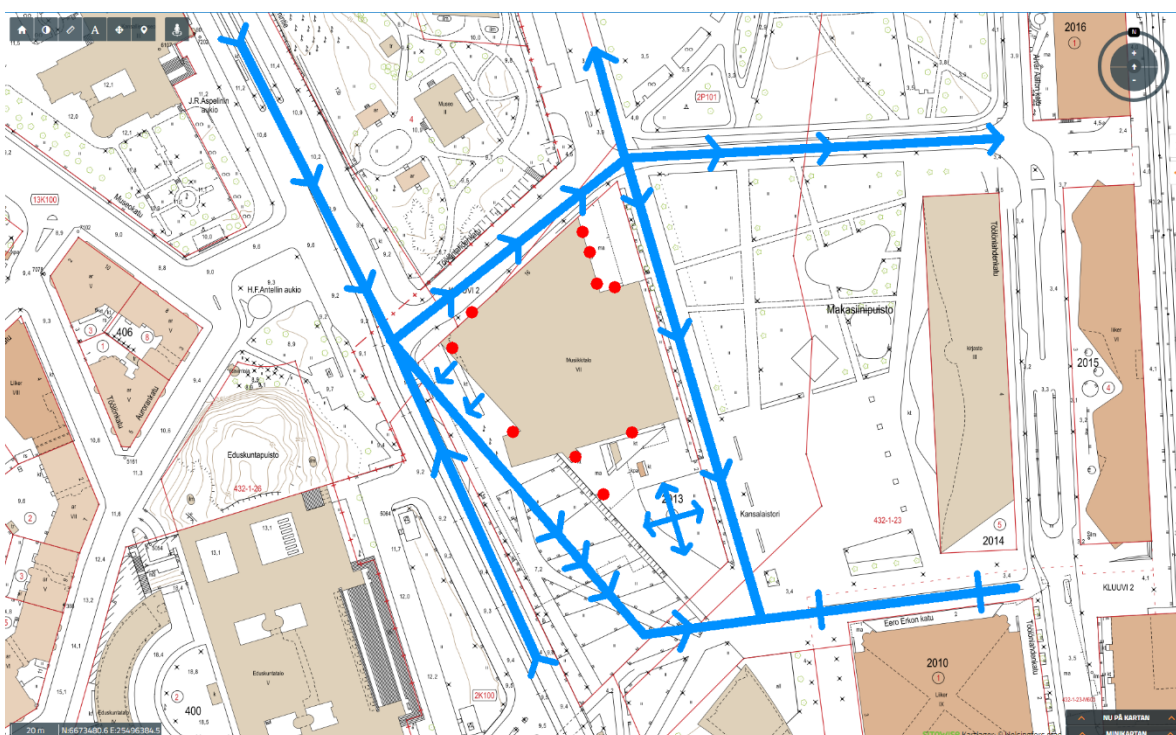
Figur 2. Karta över området kring Musikhuset (skärmbild från Helsingfors karttjänst, hämtad mars 2021).

Då musikhuset ligger i Helsingfors kan den tidigare nämnda karttjänsten användas för analys av gatunivå. Med hjälp av höjdnivåerna som finns i karttjänsten har vattnets naturliga rutt ritats ut med blåa pilar på området (se figur 2). Där lutningen är mer brant är pilarna tätare, och det som är plan mark har markerats med raka streck. Ingångarna till byggnaden har markerats med röda prickar. En snabb överblick av området och dess lutningar fås av bilden. Denna information visar var vatten snabbt rinner förbi, och var vatten kan dröja kvar.

Gatornas lutning kring området leder inte vatten direkt mot byggnaden. Lutningarna går utåt vid majoriteten av byggnadens sidor. Däremot är södra delen av byggnaden, där huvudingången ligger, i liknande nivå som det stora området mot öst, som består av Magasinparken och Medborgartorget. Detta kan, vid extrema fall, leda till att vatten kan samlas och eventuellt komma fram till byggnaden genom någon av de tre ingångarna, inklusive huvudingången, på södra sidan.

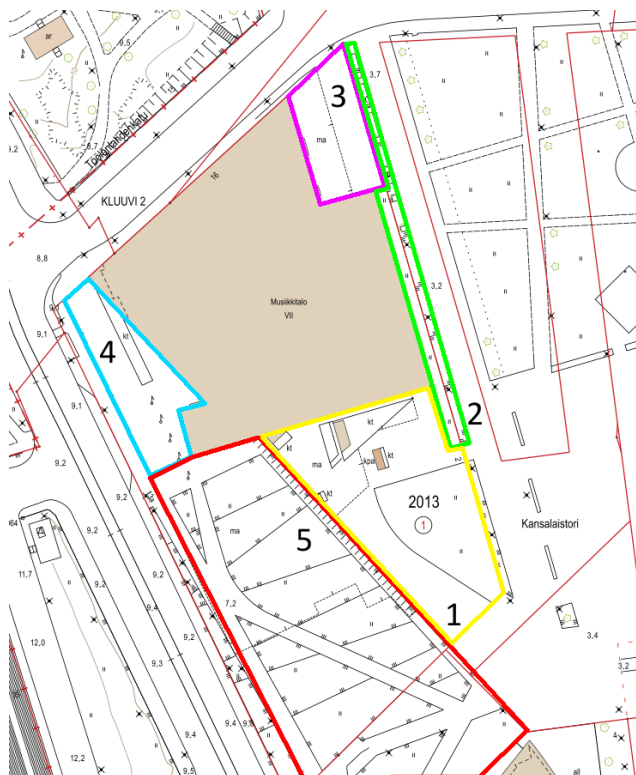
Figur 3. Karta över Musikhusets närområde med sektioner markerade och numrerade.

Område 4 (markerat blått) har en lutning västerut mot Mannerheimvägen och norrut mot Tölöviksgatan. I området finns det, med cirka tre meters mellanrum, dräneringsrännor utplacerade.

Område 5 (markerat rött) har en skarp lutning söderut. Det består av en park med stora grästäckta områden och stenbelagda vägar för fotgängare. Vid linjen mellan område 5 och område 1 finns en höjdskillnad i form av en vägg.

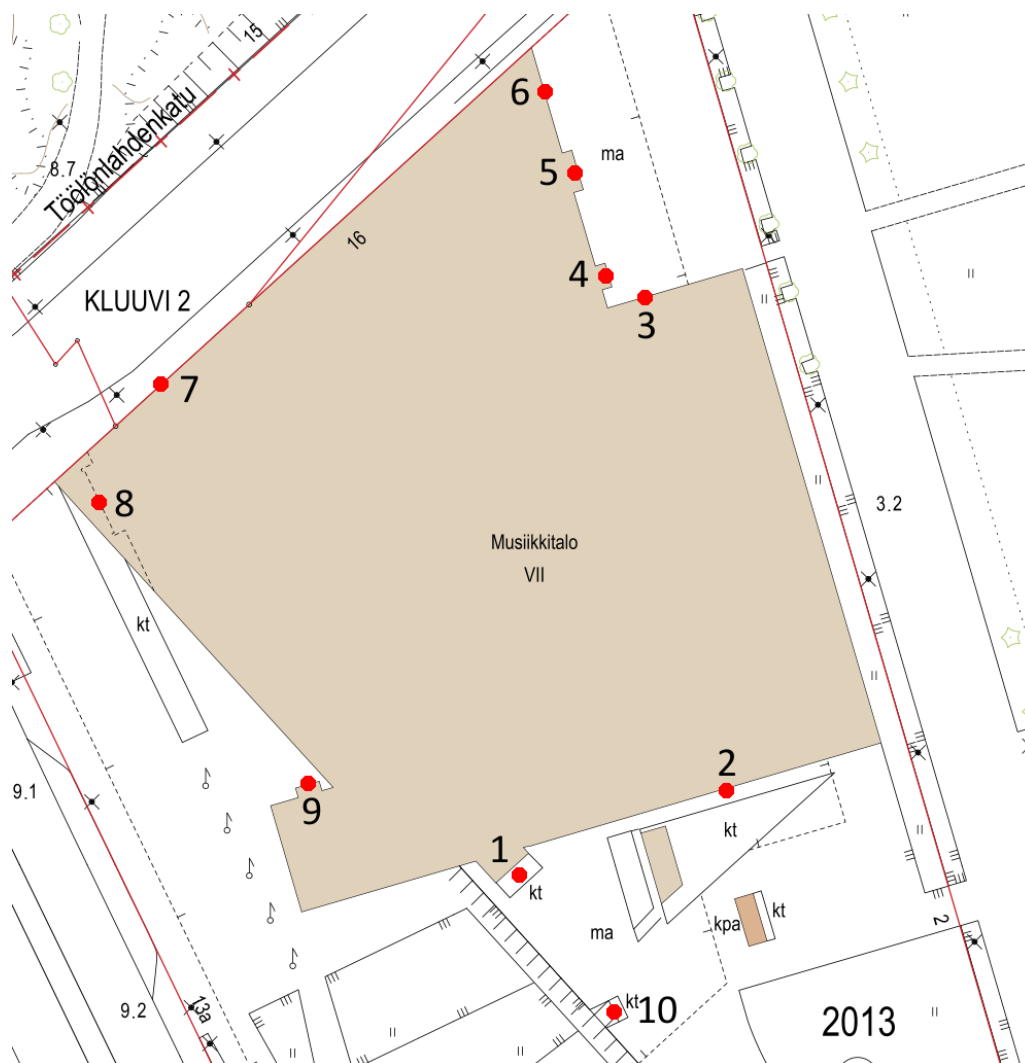
Figur 4. Karta över byggnaden med ingångarna markerade och numrerade

Under denna process har Musikhuset besökts för att lättare kunna genomföra en analys av byggnaden. Möjligheten att gå in i byggnaden var begränsad, då restriktioner råder på grund av pågående coronaviruspandemi. Däremot kunde det tas ett antal bilder av samtliga ingångar. Ingångarna har numrerats mellan ett och tio på en skärmbild ur Helsingfors karttjänst (figur 4). Numreringen börjar med huvudingången och går motsols kring byggnaden från ingång till ingång.

Vid en analys av en byggnads ingångar finns det olika faktorer som bör tas i beaktande. Exempel på faktorer är förekomst av trösklar, dränering på utsidan, samt markens lutning och dess riktning utanför ingången.
