BETONIELEMENTTIKANAVAN KUNTOKARTOITUS JA SANEE- RAUKSEN KUSTANNUSARVIO

Iisalmen kaukolämpöverkko

Juho Valkonen

Koulutusala Tekniikan ja liikenteen ala	
Tutkinto-ohjelma Energiatekniikan tutkinto-ohjelma	
Työn tekijä(t) Juho Valkonen	
Työn nimi Betonielementtikanavan kuntokartoitus ja saneerauksen kustannusarvio	
Päiväys 6.4.2021	Sivumäärä/Liitteet 34/6
Toimeksiantaja/Yhteistyökumppani(t) Savon Voima Oyj	
Tiivistelmä <p>Lähtökohta tälle opinnäytetyöllä oli Savon Voima Oyj:n Iisalmen kaukolämpöverkossa sijaitsevan kaukolämpörunkolinjan kuntotutkimus. 70 ja 80-luvun taitteessa valmistuneen betonielementtikanavan nykyinen kunto oli tarpeellista selvittää, koska Iisalmen kaukolämmön jakelu järjestetään runkolinjan avulla. Tutkittavana olleen betonielementtiosuuden yhteispituus oli noin 1 500 metriä. Lisäksi tehtiin arvio runkolinjan saneerauskustannuksista sekä selvitettiin uudentyypisellä kiinnivaahdotetulla elementtirakenteella saatavia säästöjä.</p> <p>Betonielementtikanavan kuntotutkimus tehtiin kuvaamalla betonielementti putkistokuvauskameralla. Videokuvaus suoritettiin betonielementtikanavan sisältä kaivojen kautta. Kuvaamisella saatiin yleiskuva kanaviston kunnosta. Tutkimukse

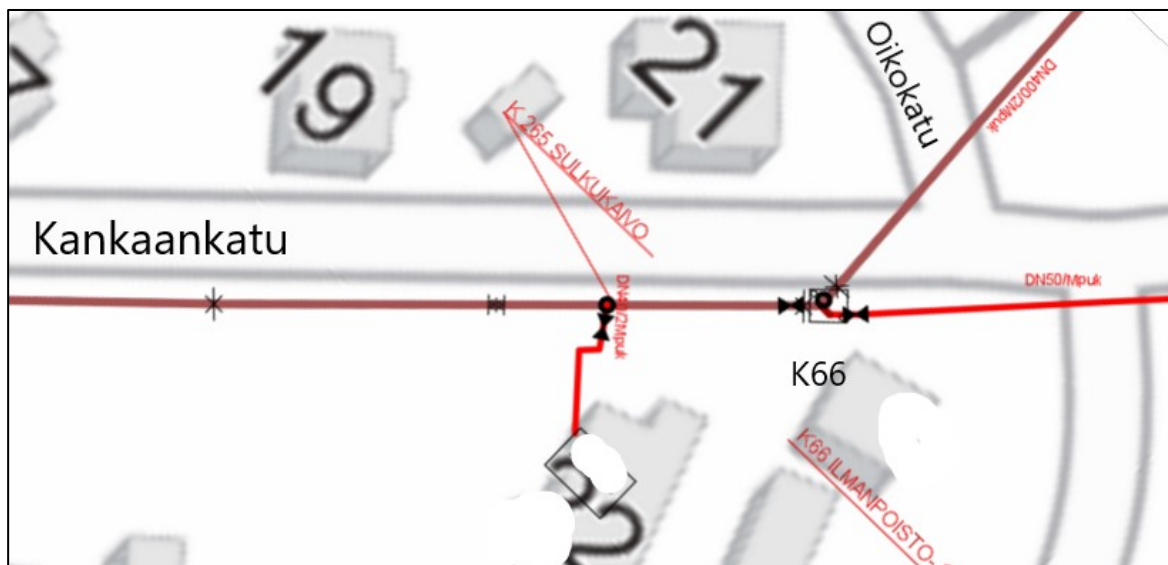
KUVA 13. K66 ja K265 (Savon Voima, kartat)

Kaivossa K66 voimalaitokselta päin tuleva DN 400/2Mpuk linja muuttuu vanhaksi betonielementtikana-
navaksi (kuva 13). Kaivossa on runkolinjan ilmanpoisto-, tyhjennys- ja sulkuventtiilit. Kaivossa run-
gosta haaroittuu DN 50/Mpuk linja. Kaivon K66 jälkeen sijaitsee sulkukaivo K265, josta on haaroit-
tettu viereisen kiinteistön DN 40 liittymä. DN 40/2Mpuk haaroitus on tehty vuonna 1993. Tältä osalta
betonielementtiä ei kuvattu.

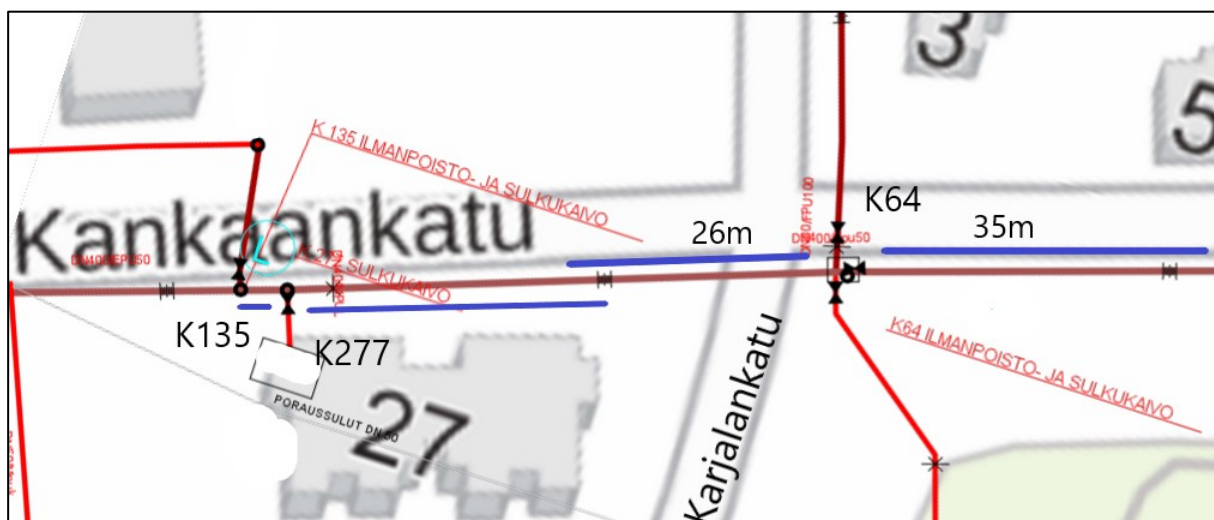
KUVA 14. Kaivot K64, K277 ja K135. (Savon Voima, kartat)

Kaivon K64 kohdalla runkolinja kulkee Kankaankadun suuntaisesti (kuva 14). Betonielementtikana-
van koko on DN 400. Virtausputken eristeenä on polyuretaanikouru. Kaivosta haaroittuu Karjalanka-
dun suunnassa pohjoiseen lähtevä DN 80/Mpul kanava sekä etelään päin lähtevä DN 65/2Mpuk ka-
nava. Runkolinja kuvattiin molemmista suunnista noin 35 metriä. Kuvatulla matkalla ei havaittu nä-
kyviä vaurioita.

Sulkukaivosta K277 ja Ilmanpoisto- ja sulkukaivosta K135 lähtevät haaroitukset viereisille kiinteistöille (kuva 14). Runkolinjan kuvaus suoritettiin kaivon K277 kautta. Runkolinjaa kuvattiin K64 kaivon suunnasta noin 26 metriä. Kaivon K135 ja K277 väli kuvattiin koko pituudelta virtausputkien yläpuolelta. Kuvatulla osuudella ei huomattu vaurioita.
