SAVONIA

PIENTALON KUNTOTUTKI- MUS

KUNTOTUTKIMUSRAPORTTI

Leppävirta

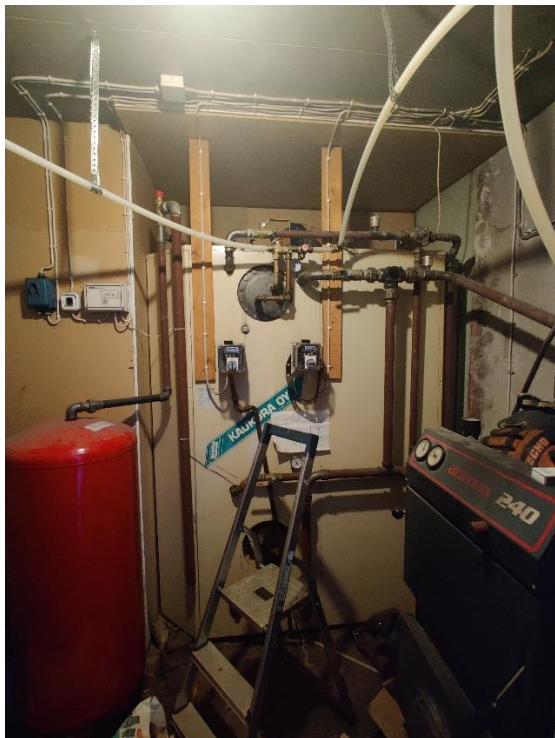
Kuva 17 Pannuhuone (Havukainen 2021)

Lämmitysjärjestelmä on jo iäkäs. Varaaja on lähes 30-vuotias. Laajennuksen lattialämmitys toimii vain alkupäästä. Pattereissa on puutteita kiinnityksissä ja osiakin puuttuu. Lisäksi putkivuotoja on ollut haurastuneiden putkien takia.

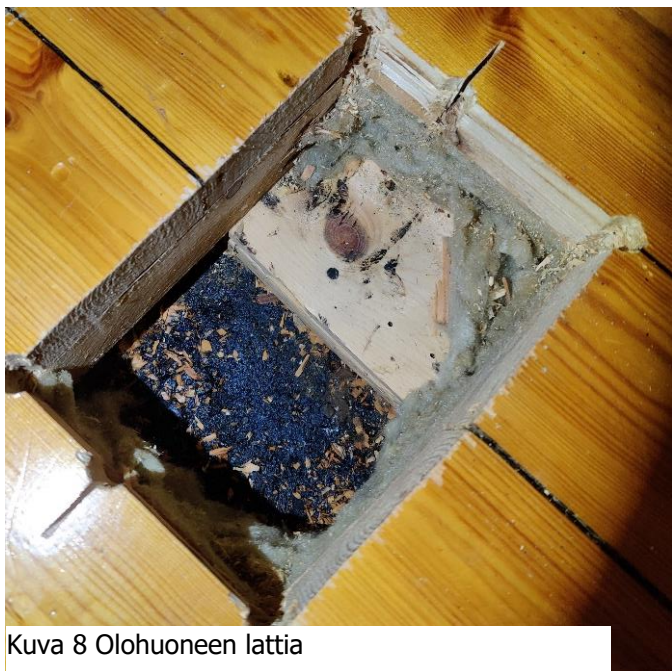
Kuva 8 Olohuoneen lattia

Lattioiden pintakosteuskartoituksessa ei havaittu kohonneita kosteuspitoisuuksia. Lämpökuvauksessa havaittiin lattiassa useita kylmiä alueita. Lattia avattiin ensimmäiseksi olohuoneen nurkasta, jossa ajateltiin suurimman riskipaikan sijaitsevan. Myös lämpökuvassa nurkka oli huomattavasti kylmempi

kuin muut seinät. Avauksesta tarkistettiin rakenne, joka oli odotusten mukainen. Avauksen kohdalla mineraalivilla oli hyvännäköinen. Betonilaatan päällä oleva pikieriste hyväkuntoisen näköinen. Pikieriste sisältää PAH-yhdisteitä, jotka ovat terveydelle haitallisia (Liite 1). Laatan yläpinta on noin 30 cm maanpinnan yläpuolella. Betonilaattaa vasten oleva lattian runkokuusta mitattiin kosteus piikkimittarilla. Mittarin mukaan puu oli kuiva. Seinän vieressä lattiassa on hiiren tekemiä onkaloita. Keittiössä havaittiin lämpökameran avulla kylmä kohta jääkaapin kohdalta. Jääkaapin alla lattia oli avonainen. Lattian ilmasulkupaperi oli repaleinen. Eristetilassa on paljon hiirten jätöksiä ja kulkureittejä. Lattia avattiin myös molemmista makuuhuoneista sekä eteisestä, rakenteista ei löytynyt vaurioita.

Alapohja ei ollut pahasti vaurioitunut mutta se luokitellaan kuitenkin riskirakenteeksi. Alapohjassa on ainakin reuna-alueilla hiirien aiheuttamia tuhoja ja niitä on luultavasti enemmänkin kuin mitä nyt on havaittu. Samalla kun tehdään uudet perustukset olisi hyvä päivittää alapohjarakenne nykyaikaan. Alapohjarakenne puretaan ja korvataan alapuolelta eristetyllä betonilaatalla. Samalla alapohjaan tehdään kapillaarikatkokerros kapillaarisen veden nousun estämiseksi.

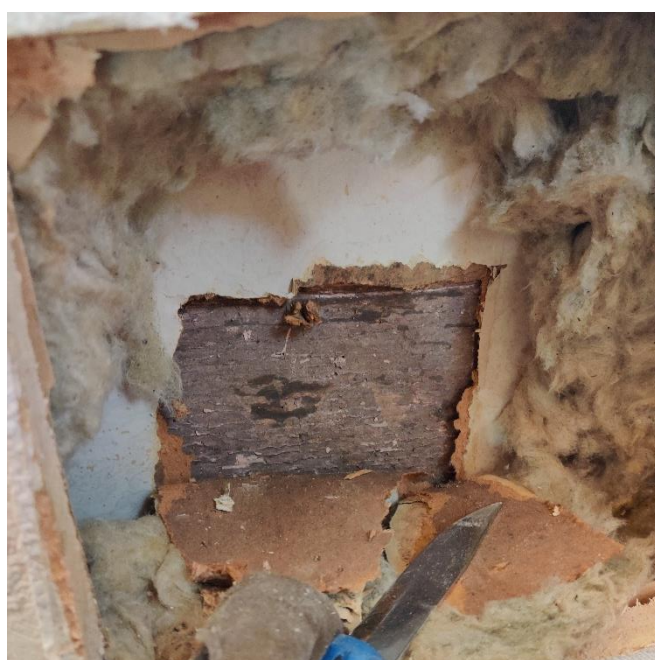
Kuva 15 Makuuhuoneessa hirren sisäpinta hyväkuntoinen

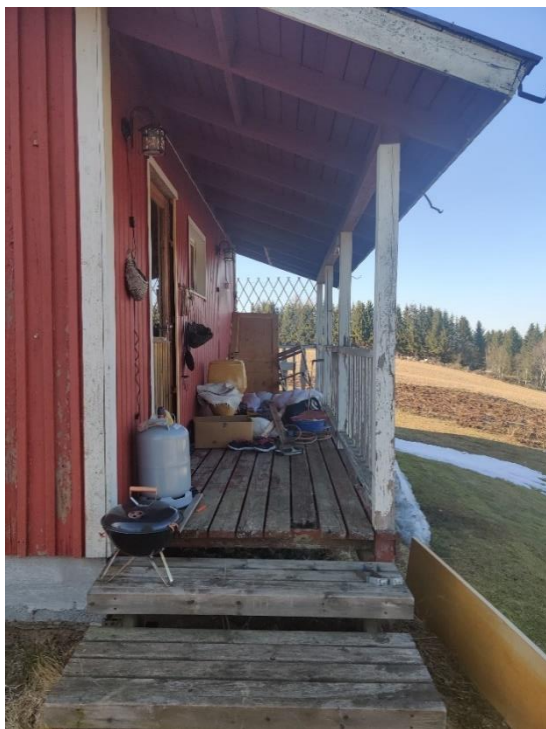
Kuva 21 Terassi

Terassin räystääs on lyhyehkö, vain noin 30 cm. Sadeveden aiheuttama rasitus on ollut suurta varsinkin reuna-alueilla. Terassin laudoitus on lahonnut ja osittain jopa pettänyt. Kaiteet ovat myös lahonneet. Maalit ovat rapistuneet eikä huoltomaalauksia ole tehty. Kuistissa portaan viereisen seinäverhous on vaurioitunut. Portaan kaato on ollut seinään päin, jolloin vesi on päässyt valumaan rakenteeseen.

Terassin puurakenteet puretaan ja korvataan kyllästetyllä puulla. Kuistin ulkoseinän vaurioituneet alueet korjataan ja porrasta korjataan siten, että kallistus saadaan pois päin seinästä.

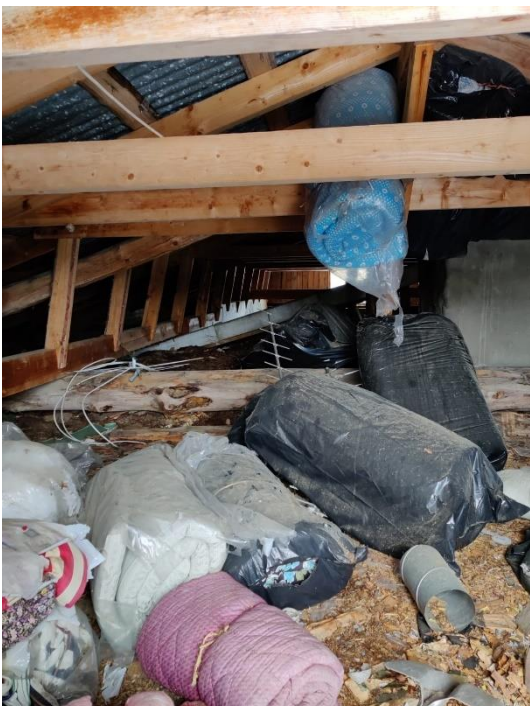
Kuva 29 Yläpohjatilassa säilytetty tavaraa

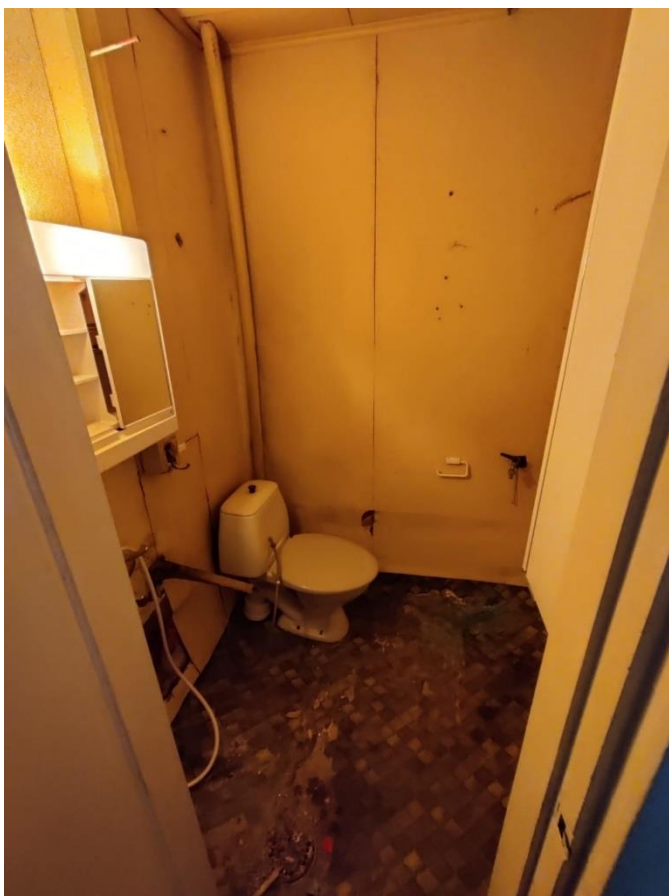
Wc:n vesiputket ovat vuotaneet useasti 2000-luvun alussa. Seinän eristeet ovat tummuneet vuotojen alueelta. Lattiaa betoni on nostettu seinälle noin 50 cm. Betonin ja hirren välissä bitumikermi. Ulkoseinän ja väliseinän hirret hyväkuntoiset.

Kuva 37 Wc ollut poissa käytössä noin 20-vuotta

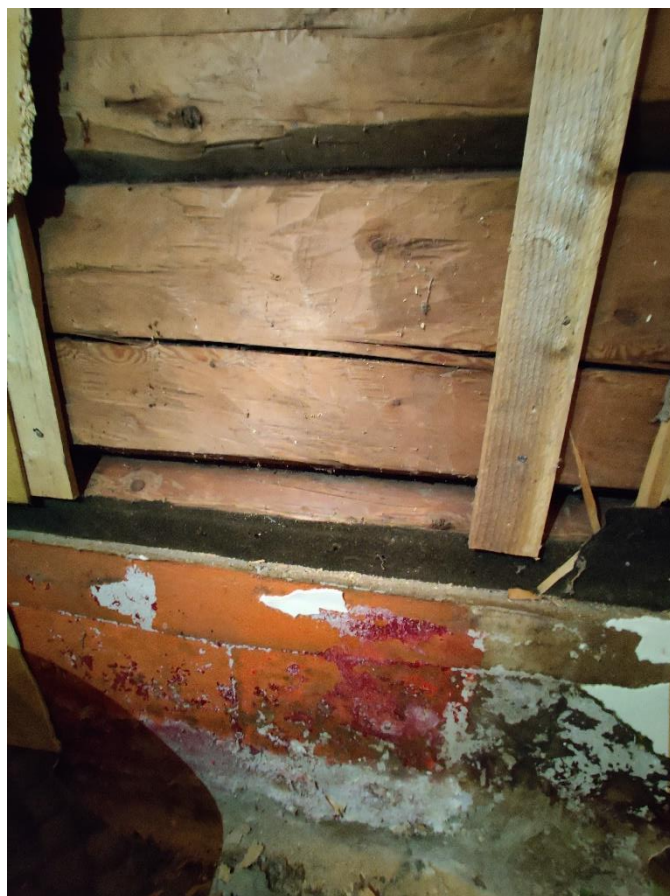
Kuva 38 Hirsinen väliseinä hyvässä kunnossa

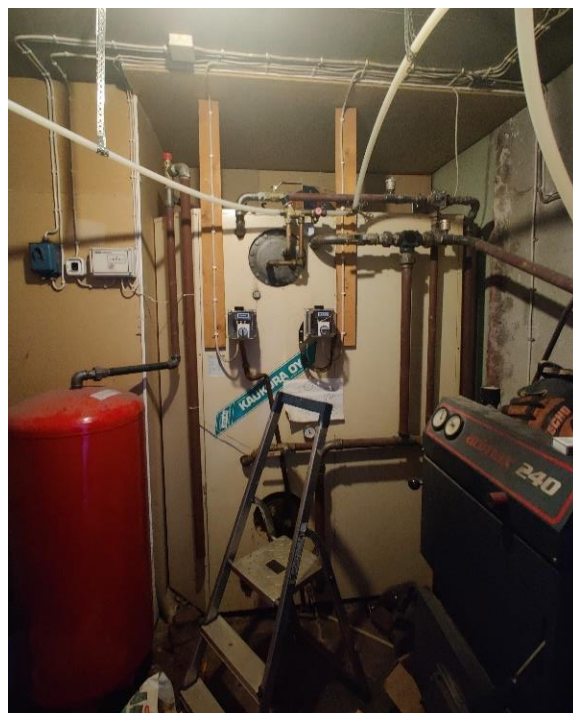
Kuva 40 Pannuhuone

Lämmityspatterit on asennettu 1965. Välihuoneen patteri on ollut suljettuna vuodon takia. Muissakin pattereissa on ollut joitakin vuotoja. Toinen ison makuuhuoneen patteri ei ole käytössä. Pattereiden kiinnityksissä on puutteita. Säätonupit puuttuvat lähes jokaisesta patterista. Laajennuksen lattialämmitys toimii vain lattian alkupäässä.

Rakennuksessa on ollut öljylämmitys peruskorjauksesta 80-luvulle. Maanalainen teräksinen öljysäiliö on edelleen maassa paikallaan. Edellinen tarkastus säiliöön tehty noin 90-luvun puolivälin aikoihin, jolloin säiliössä on ollut muutamia syöpymiä havaittavissa. Säiliö on ollut silloin tyhjä. Nyt säiliössä huomattiin olevan jonkin verran nestettä pohjalla.

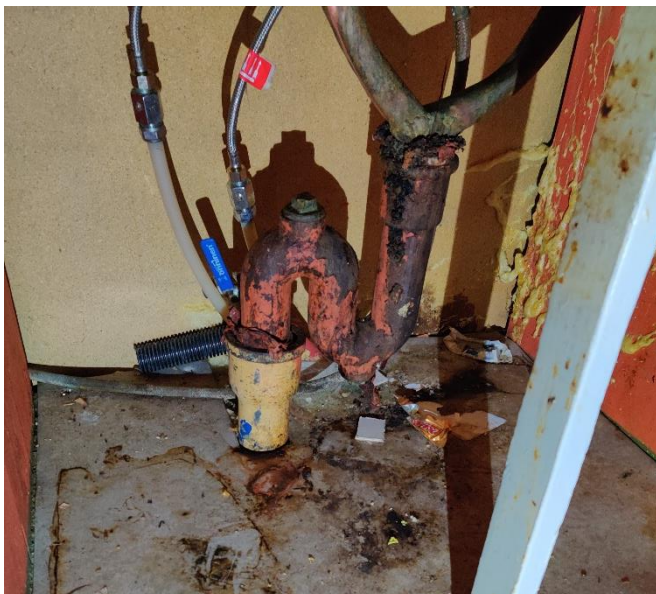
Kuva 43 Allaskaappi

Viemärit ovat valurautaiset ja ne on 1965 asennettu. Osa on mahdollisesti betoniputkia. Laajennuksessa on muoviputket. Wc:n viemärit ovat huonossa kunnossa, jonka takia wc on poistettu käytöstä 2000-luvun alussa. Keittiössä viemäriputki on vuotanut allaskaappiin. Kaapissa olevan muovimaton alla on homekasvustoa. Kosteusmittauksessa tulokseksi saatiin 58 %. Jätevesille on ainoastaan saostuskaivo.
