## **Parvekelaattojen kuntotutkimus**

Tapiolantie 9 A, Seinäjoki

Opinnäytetyö

Kevät 2021

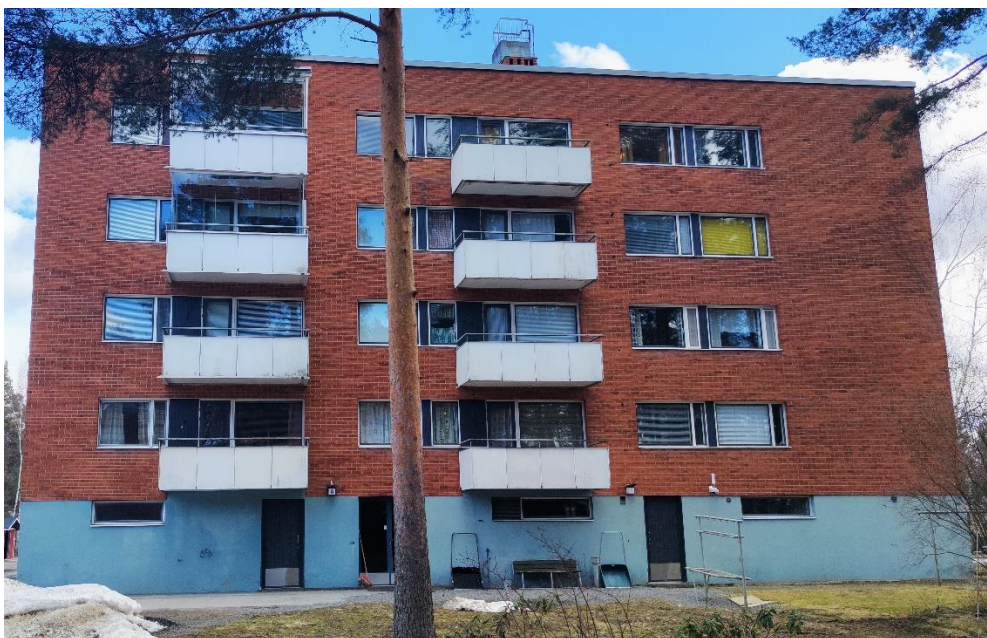
Kuva 1. Kohderakennus lännestä

Kohde on rakennettu 1970-luvulla (Kuva 1.). Rakennus on viisikerroksinen kerrostalo. Runkona on betonirunko ja julkisivuna on muurattu tiili. Parvekelaattojen kannatus on toteutettu ratakiskoilla välipohjasta. Osalle parvekkeista on asennettu jälkikäteen lasitukset. Parvekekaide on metallirunkoinen ja ulkopintana on levytys. Parvekkeiden määrä on 20 kpl.
