Ilkka Hakkarainen

Patteriverkoston selvitystyö

Insinöörityö

29.3.2021

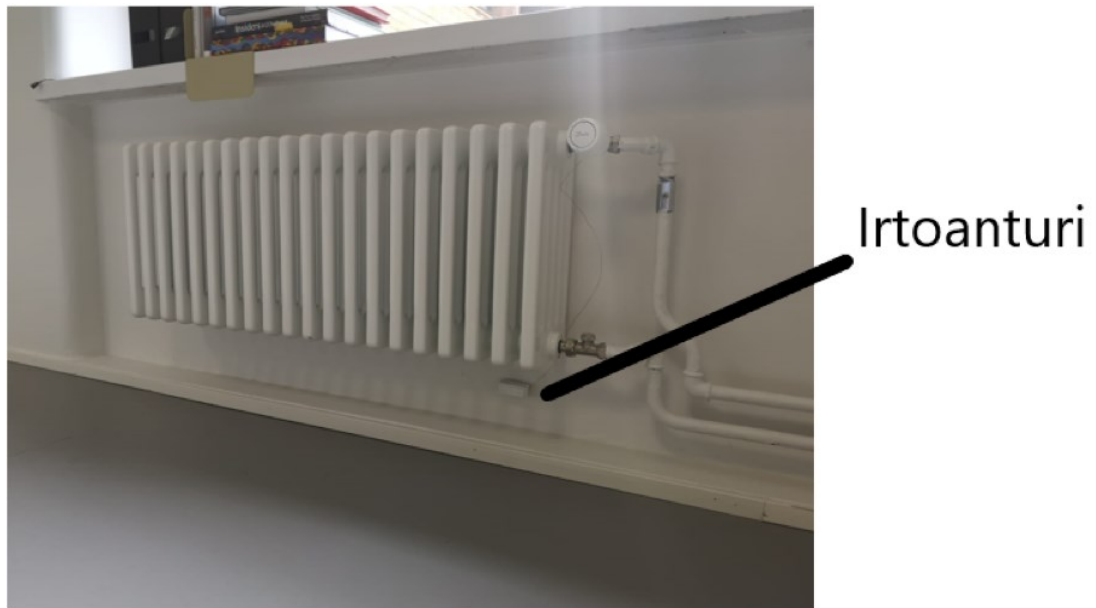
Usein nämä viat korjaantuvat patterin ilmauksella tai tarkastamalla, että termostaatti toimii oikein. Useaan tilaan asennetaan myös irtoanturi, mikä sijoitetaan eri kohtaan kuin tavallinen termostaatti, jotta patteri lämpenee tarpeenmukaisesti (kuva 4).

Kuva 4. Irtoanturilla varustettu patteritermostaatti

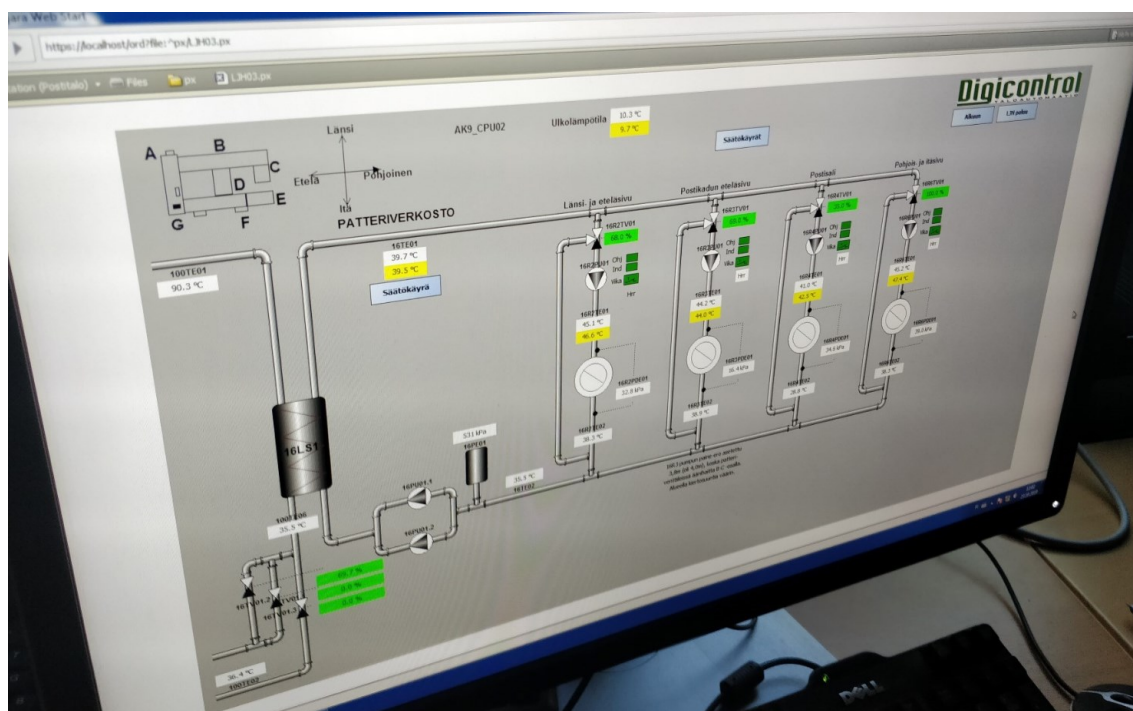
Nämä shunttien vaikutusalueet olivat menneet muutostöissä sekaisin ja tarkoitus oli selvittää, mikä ryhmä vaikuttaa minnekin. Tämän tiedon avulla päästään jatkossa tehokkaammin käsiksi olosuhdeongelmiin, kun tiedetään, mitä aluetta lähdetään säätämään ja korjaamaan mahdollisen ongelman ilmaantuessa (kuva 7).

Kuva 7. Kuva valvomo-PC:ltä shunttilinjoista.
