RYÖMINTÄTILALLISEN ALAPOHJAN KOSTEUSVAURIOT

Syntymekanismien selvitys ja ongelmakohtien korjausehdotus

Rakennusmestari AMK, opinnäytetyö

Matti Rätty

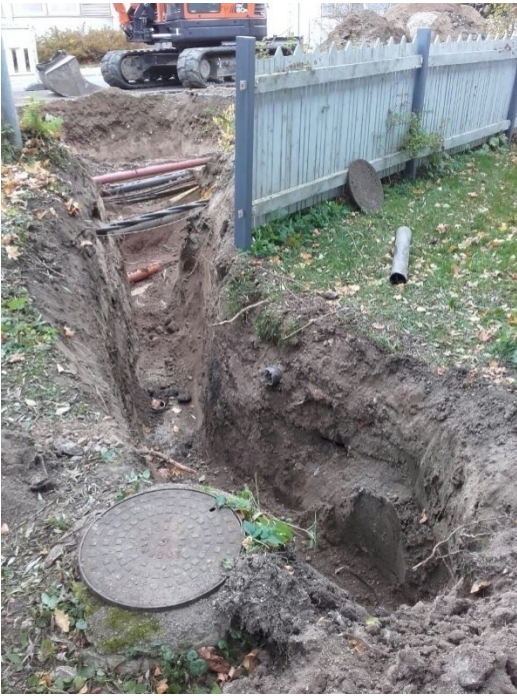
Kuva 7, Havainto kalliopinnasta 2016 viemäritöiden yhteydessä (kuva saatu tilaajalta)

Geologian tutkimuskeskuksen maankamara-karttapalvelusta haetun maaperäkartan mukaan tontin maaperä vaihtuisi kallioperästä moreenimaaksi talon puolen välin kohdalla. Todellisuudessa kalliopinta löytyy ohuehkon pintamaakerroksen alta koko tontin alalla, eikä talon tiilirunko olisi säilynyt ehjänä näihin päiviin asti, jos talo olisi vain puoliksi routimattomalla perustalla. Kalliopinta on tullut esiin tontin läntisellä rajalla kulkevan kaupungin hulevesilinjan kaivutöiden yhteydessä (Kuva 7). Näin ollen kuntotutkimuksen 2015 maininta, jonka mukaan talo on perustettu kallion varaan pitää paikkansa. Kalliopinnan läheisyys on syytä huomioida myös salaojitusta, hulevesiputkistoja sekä valumavesiä tutkittaessa ja suunniteltaessa. (Geologian tutkimuskeskus, n.d)

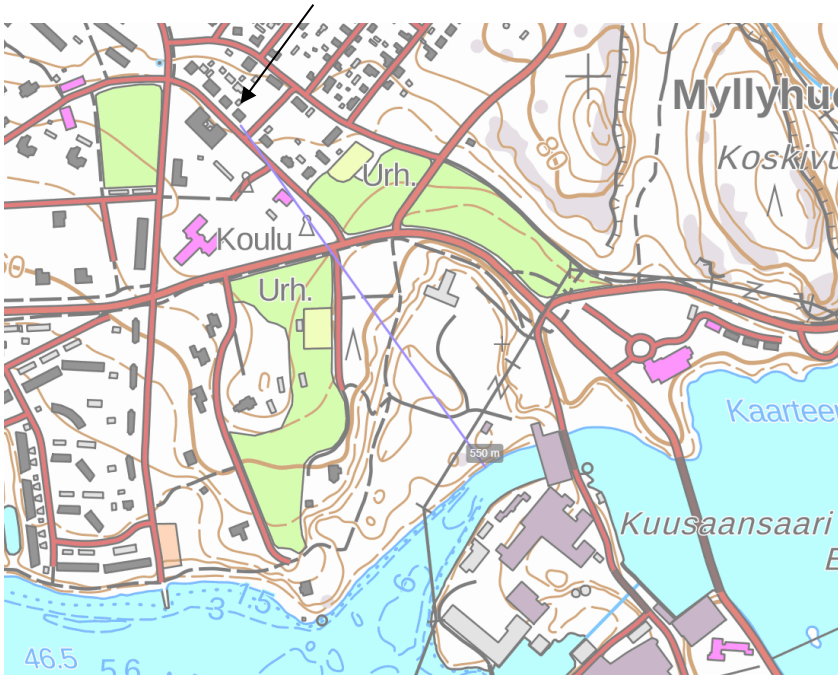
Kuva 8, Kuvassa nuolella esitettyä rakennuksen sijainti, sekä etäisyys vesirajasta, 550 m (Maanmittauslaitos, n.d)

Tulva ei kuitenkaan ole millään tavoin syyllisenä alapohjarakenteiden tilanteeseen, sillä alapohjarakenteen vauriot vaikuttavat myöhemmin syntyneiltä. Talon ja joen uoman välinen korkeusero on maastokartan korkokäyrästä (Kuva 8) luettuna yli 20 metriä.

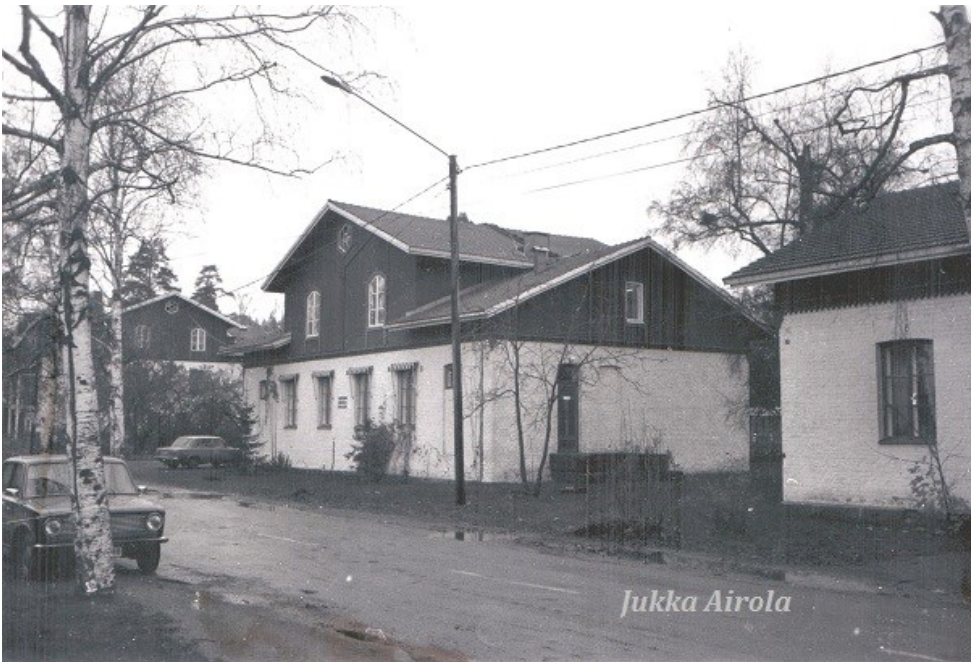
Kuva 10, Kadun varsi viereisen talon kohdalla. (Jukka Airola)

Rakennuksen ympäristö on muuttunut rakennuksen elinkaaren aikana merkittävästi. Talon edustalla kulkevan kadun pintaa on nostettu alueelta otetun valokuvan (Kuva 10) jälkeen lähes puoli metriä (Kuva 11), mikä vaikeuttaa piha-alueen vesien poisohjaamista pihalta. Kuva 10 on autoista päätellen otettu 1970–1980 lukujen paikkeilla. Tontti rajautuu kahdelta sivustalta asvaltoituun tiehen, mutta pihaliittymän puoleinen katu on varustettu reunaholkalla, joka ohjaa pinnoitetun alueen valumavedet katualueen sadevesikaivoon. Vastaavasti isomman kadun varrella kulkeva, pinnoitettu kevyenliikenteenväylä on kallistettu ajoradan suuntaan eikä tästä syystä aiheuta pintavaluntaa tontin puolelle.
