ASUINKERROSTALON KUNTOARVIO

Roosa Lahtinen

ALAVAN PALVELUASUNNOT KUNTOARVIO

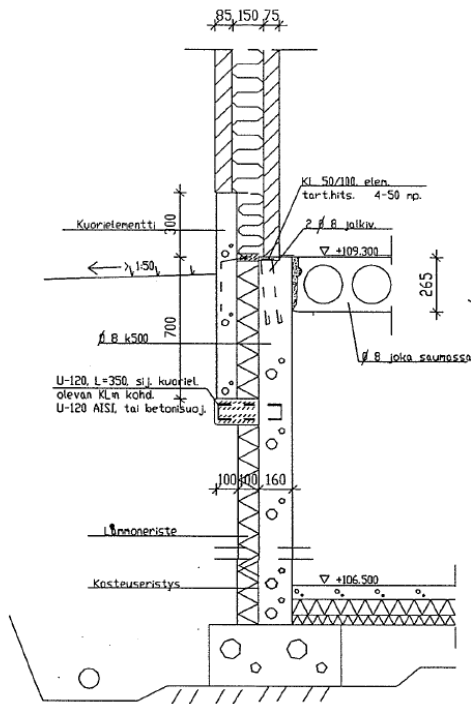
Kuva 1: Perustusleikkaus itäseinältä

Rakennus on perustettu betonielementeistä rakentuville perusmuureille, joihin on kiinnitetty lämmöneriste ja kuorielementti. Väestönsuojan kohdalla perustuksena toimivat väestönsuojan paikalla valetut seinät. Rakennuksen sokkelirakenne on valesokkeli, jossa ulkoseinän lämmöneriste tulee perusmuuriin kiinnitetyn kuorilaatan yläreunan alapuolelle. Rakenneleikkausten mukaan ulkoseinän lämmöneriste jää kuitenkin maanpinnan yläpuolelle.

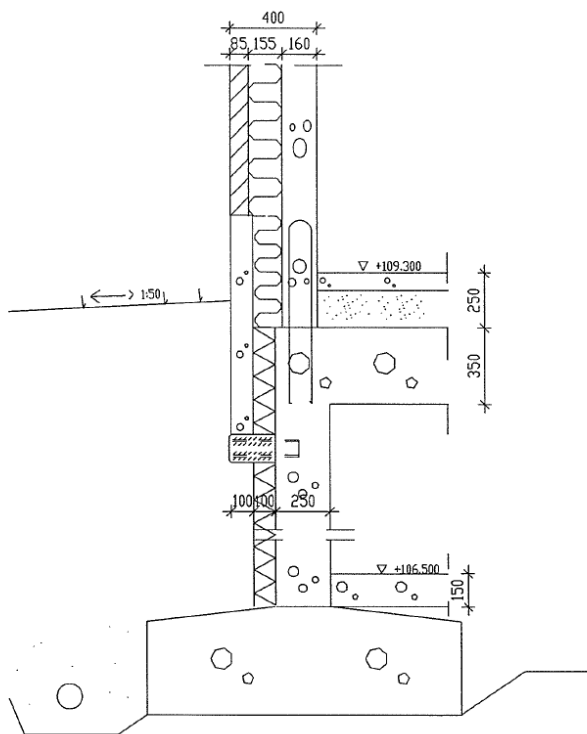
Rakennuksessa on ulkoapäin eristetty betoninen väestönsuoja, jonka päällä on hiekkatila ja betoni-laatta. Väestönsuojan betonirungon rakennepaksuus on 300 mm.

Kuva 7: Väestönsuojan seinärakenne

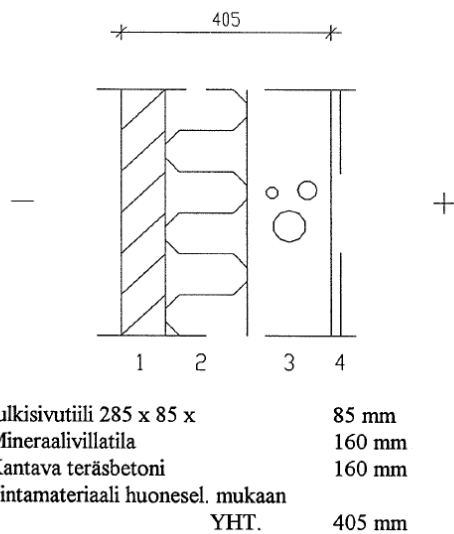
Kantavat seinät ovat betonirunkoisia, niissä on mineraalivillaeriste ja tiiliverhous. Betonirungon rakennepaksuus on 160 mm.

Kuva 8: Kantavan ulkoseinän seinärakenne

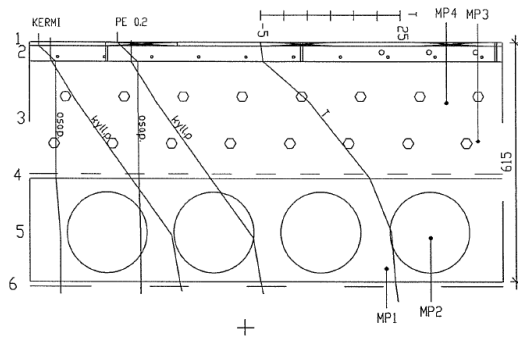
Rakennuksen yläpohjassa on ontelolaattarunko, jonka päällä on höyrynsulku ja vähintään 300 mm paksu kevytsorakerros, jossa on kallistukset kattokaivoihin. Kevytsorakerroksen päällä on 50 mm paksut kevytsoraltaat ja niiden päällä on kolminkertainen bitumikermikate. Yläpohjan kevytsorakerroksen tuulettumista on tutkittu vuonna 1997 tehdyssä kuntotutkimuksessa, jossa yläpohjan on todettu tuulettuvan lyhyissä jaksoissa tarkasteltuna.

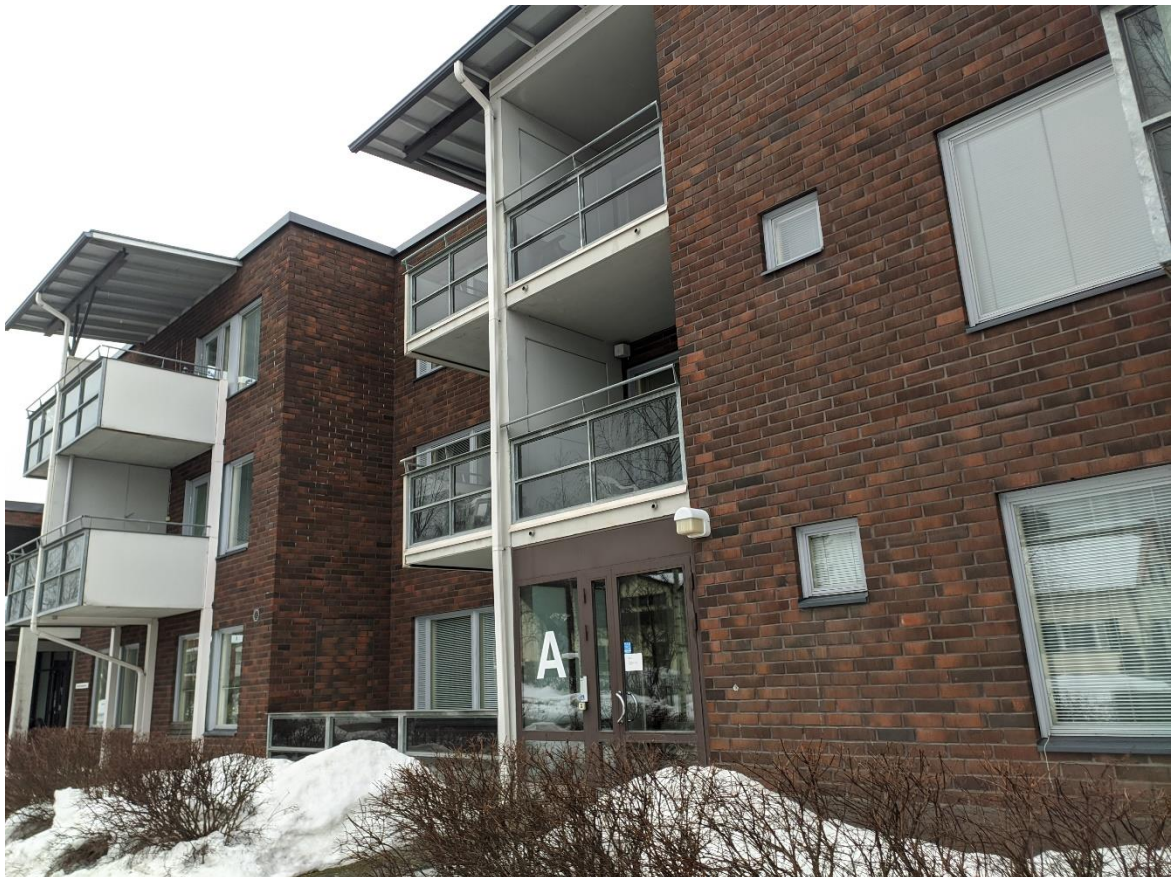
Rakennuksen julkisivut on muurattu poltetusta punatiilestä ja muuraus on saumattu tummanruskealla saumauslaastilla. Tiilet on ladottu juoksulimitetyksi 1/4 tiilen etenemällä. Rakennusaikaisiin rakennekuviin ei ole merkitty tuuletusväliä tiiliverhouksen taakse, mutta vuonna 1997 tehdyssä kunto-utkimuksessa tehdyissä rakenteiden tarkastusmittauksissa havaittiin ulkoseinien eristilojen olevan 10–15 mm suunniteltua paksumpia, minkä arvioitiin antavan julkisivulle edellytykset tuulettua. Tiiliverhouksen alimmassa rivissä ei kuitenkaan ole avoimia pystysaumoja, joista ilma pääsisi tuuletusväliin. Lisäksi suositeltu tuuletusväli tiiliverhoukselle on 30 mm, jotta voidaan varmistaa, ettei tuuletusväliin pursuava muurauslaasti estä tiiliverhouksen tuulettumista. Julkisivun tuulettumisesta ei siis näillä tiedoilla voida varmistua. Ulkoapäin tarkasteltuna julkisivussa ei havaita merkkejä kosteusvaurioista.

Kuva 13: Julkisivu kadulle päin

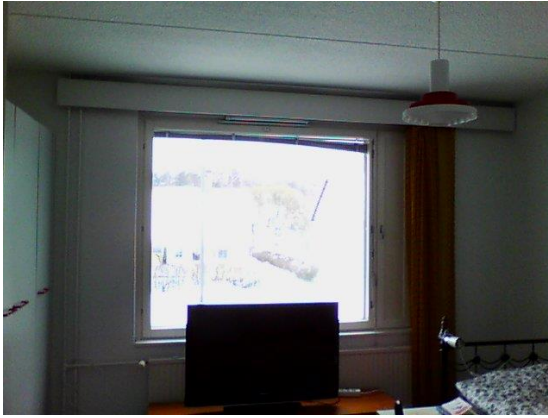
Asukaskyselyn tuloksissa nousi usean asunnon kohdalla esille ikkunoiden vetoisuus. Ikkunoiden tiiveyttä tutkittiin lämpökamerakuvauksella ilman alipaineistusta. Kuvauksessa ilmeni, että ikkunoiden liitoskohdissa ulkoseinään oli lämpövuotoa ikkunoiden alareunoissa. Eräässä tutkittavassa asunnossa ikkunan alareunan liitosta oli aikaisemmin tiivistetty. Lämpökamerakuvauksessa havaittiin odotetusti myös, että ikkunoiden korvausilmaventtiilit aiheuttivat lämpövuotoa.

Kuva 16: Huoneiston makuuhuoneen ikkuna

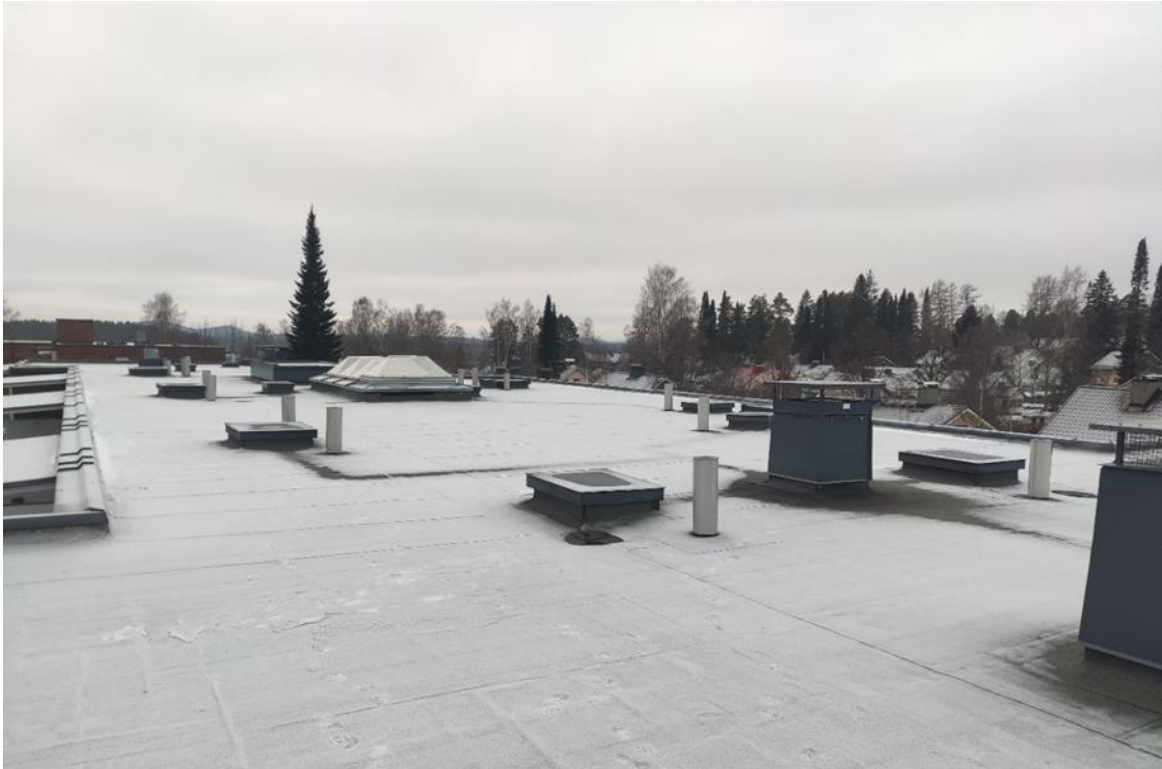
Rakennuksen vesikate on kolmikerroksinen bitumikermikate. Vesikatolla on kuusi sadevesikaivoa, noin 15 viemärin tuuletusputkea, poistoilmapuhaltimia, 4 kattoikkunaa ja noin 25 kappaletta IV-hormien tarkastusluukkuja. Viemärin tuuletusputkia on jatkettu peruskorjauksen yhteydessä, ja niiden läpivientien kumisaumat olivat joustavia. Vesikatolla oli tarkastusajankohtana kevyt lumipeite, mikä vaikeutti kermien saumojen tarkastamista. Lumipeitteestä huolimatta bitumikermissä havaittiin selkeästi jäkäläkasvustoa etenkin eteläpään kadunpuoleisten parvekkeiden katoksissa. Katolla on joitain kohtia, joihin vähäinen lammikoitunut vesi on jäänyt. Kattokaivoissa on hieman lehtiä, mutta kaivot eivät kuitenkaan ole tukossa. Vesikatolla olevien IV-hormien tarkastusluukuissa ei ole myrskyketjuja.

Kuva 22: Yleiskuva vesikatosta

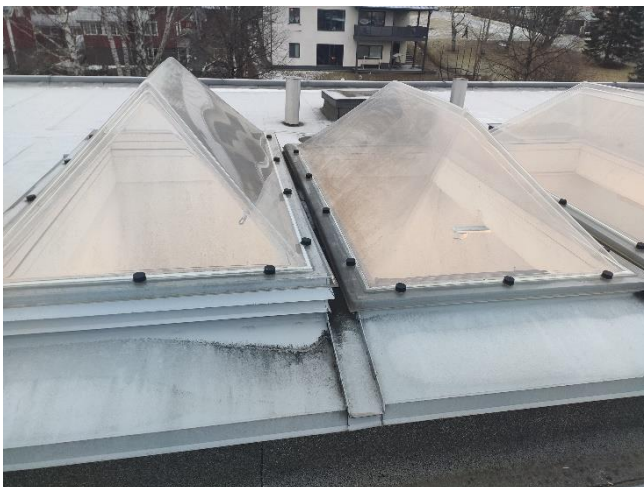
Rakennuksessa on porraskäytävän kohdalla neljä kattoikkunaa, joista yksi toimii savunpoistoluukuna. Kattoikkunat on lisätty rakennukseen vuonna 2000 tehdyn peruskorjauksen yhteydessä. Kattoikkunoissa ei ole havaittavissa merkittävää huurtumista, eivätkä ikkunoiden puukarmit näytä kosteilta. Kattoikkunoiden kiinnitysruuvien suojatulpat ovat tallessa ja ikkunoiden tiivisteet ovat ehjiä ja paikallaan.

Kuva 24: Kattoikkunat

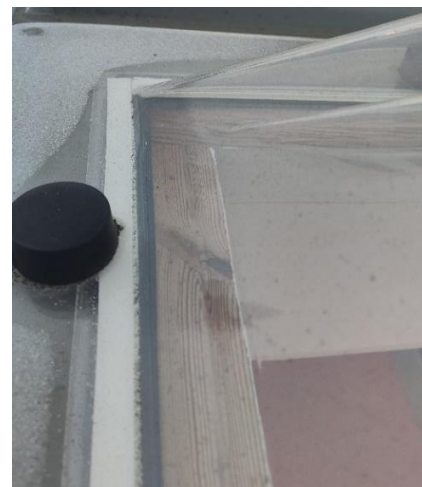
Kuva 25: Kattoikkunan karmi

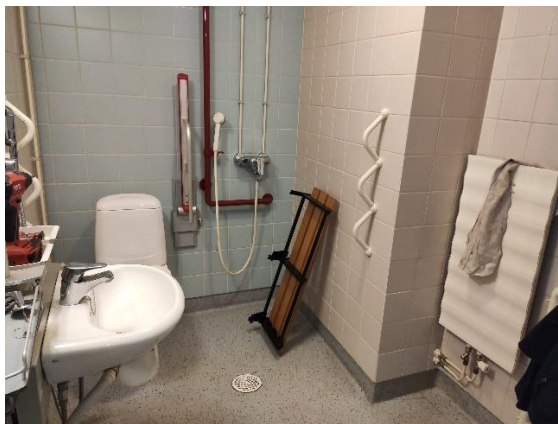
Asuntojen kylpyhuoneissa on peruskorjauksen yhteydessä uusitut vaaleansiniset ja valkoiset seinälaatat. Seinälaattojen alla on sivelty vedeneristys, jonka kuntoa ei ole päästy tarkastamaan. Seinälaatat ovat pääosin hyväkuntoisia, muutamista laatoista on lohjennut irti pala. Kylpyhuoneiden laattojen kopokartoituksessa ei juuri havaittu lohjenneiden laattojen lisäksi irronneita laattoja. Asuntojen keittiöiden välitilat ovat myös laattapintaisia. Välitilalaattojen kopokartoituksessa jotkin pesualtaan kohdalla olevat laatat kopisivat muista laatoista poiketen.

Kuva 32: Huoneiston kylpyhuone

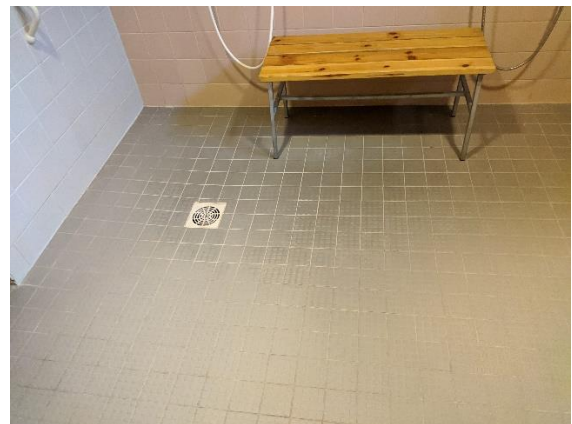
Yhteisten tilojen pesuhuoneen sekä talopesulan lattia ja seinät on laatoitettu uudelleen peruskorjauksen yhteydessä harmailla lattialaatoilla ja vaaleanpunaisilla ja valkoisilla seinälaatoilla. Pesuhuoneen seinä- ja lattialaatat ovat hyväkuntoisia. Tarkistushetkellä lattiakaivon ympärillä oli tummentunut alue, jonka pintakosteus mitattiin ja todettiin normaaliksi, jolloin tummentunut alue johtuu todennäköisesti liasta. Jotkin lattialaattojen saumat ovat myös likaisia. Talopesulan seinä- ja lattialaatat ovat myös hyväkuntoisia, mutta lattialaattojen saumat ovat pääasiassa likaisia.

Kuva 33: Yhteisten tilojen pesuhuoneen lattia

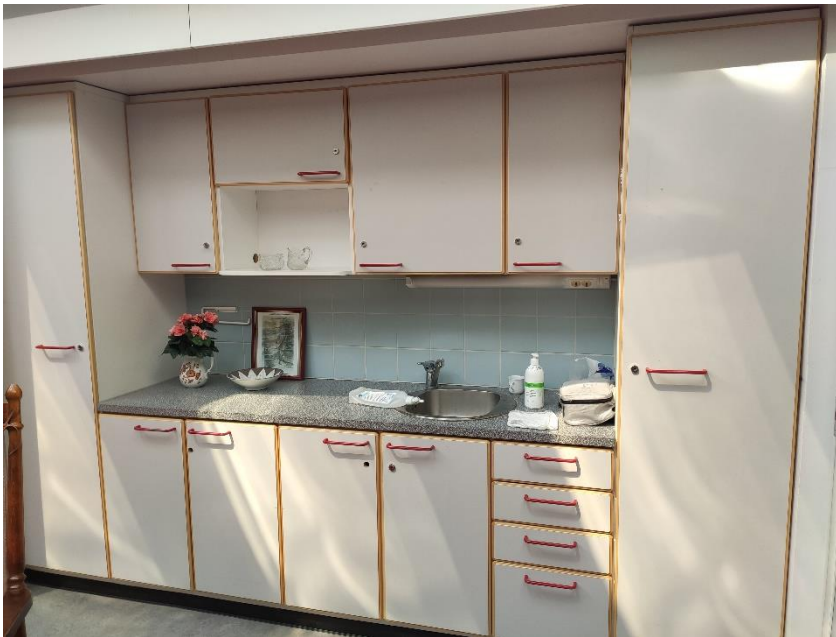
Asuntojen keittiökalusteet on uusittu peruskorjauksen yhteydessä. Keittiökalusteiden rungot ovat tehdasvalmisteista valkoista melamiinipintaista lastulevyä. Keittiökalusteiden ovet ovat värillistä laminaattipintaista lastulevyä. Keittiökalusteiden työtasot ovat laminaattipintaisia ja vastalaminaatilla varustettuja. Keittiökalusteiden rungot ovat hyväkuntoisia, eikä kosteudesta johtuvaa turpoamista ole juuri havaittavissa kuivaus- ja allaskaapeissa. Keittiökalusteiden ovet ovat kuluneita ja painuneita, ja osa kuivauskaappien ovista on asennettu liian kauas toisistaan siten, että ovien välisestä raosta näkyy kaapin sisälle.

Kuva 34: Rakennuksessa käytetyt keittiökalusteet

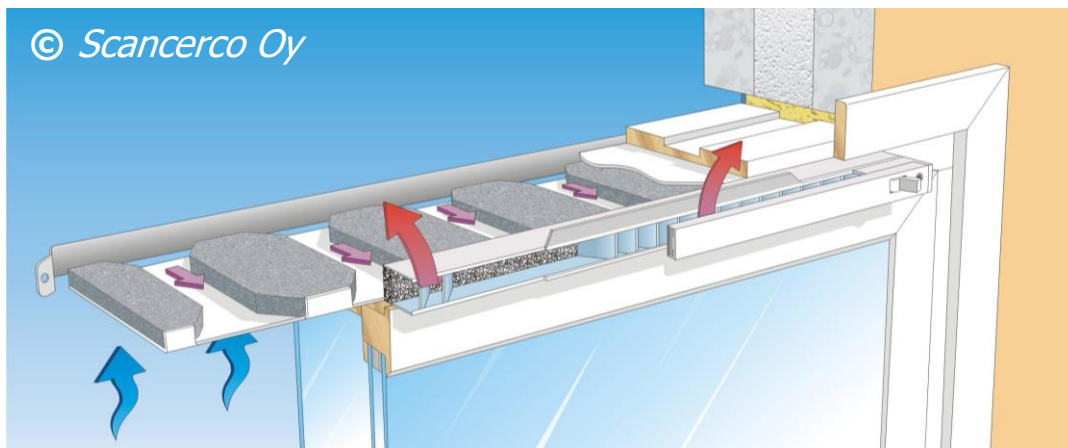
Asuntojen varusteet, kuten naulakot ja lukittavat lääkekaapit, on uusittu peruskorjauksen yhteydessä. Varusteet ovat hyväkuntoisia. Ikkunoiden korvausilmaventtiilien säätöpainikkeet ovat jäykkiä ja niistä suurin osa on katkennut, mikä estää venttiilien säätämisen. Lisäksi korvausilmaventtiilit heikentävät ikkunoiden äänenvaimennusominaisuuksia riippumatta siitä, ovatko venttiilit auki vai kiinni.

Kuva 35: Korvausilmaventtiilin Biobe-äänenvaimentimen periaatepiirros

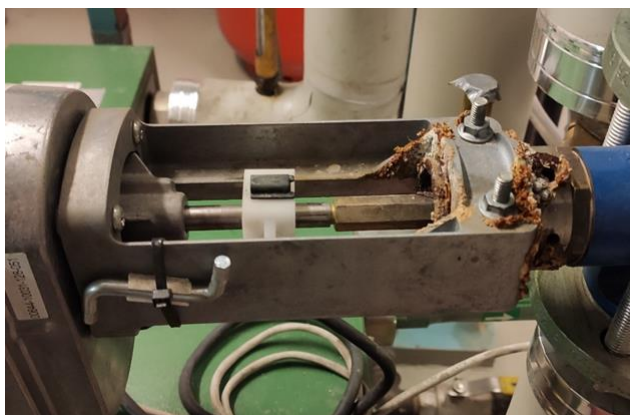
Kuva 36: Lämmönjakolaitteen moottoriventtiili

Lämmönjakohuone on yleisilmeeltään siisti. Lämmitysjärjestelmä on uusittu vuonna 2000 tehdyn peruskorjauksen yhteydessä. Lämmönjakolaitteen moottoriventtiilissä on kalkkeumaa. Rakennuksen lämmönjako tapahtuu vesikiertoisten lämmityspattereiden välityksellä. Osa lämmityspattereista on kytketty käyttövesikiertoon. Lämmityspatterit on vaihdettu peruskorjauksessa, ja vaihdetut lämmityspatterit ovat hyväkuntoisia. Asuntojen lämmityspatterit tuntuvat yläreunastaan lämpimiltä ja alareunastaan hieman viileämmiltä, mikä viittaa patterien normaaliin toimintaan.
