## Aarre Vatanen ja Maalaus I

Maalaustaiteen sijoittaminen julkiseen tilaan konser-  
voinnin näkökulmasta

Opinnäytetyö

Päivämäärä 17.5.2021

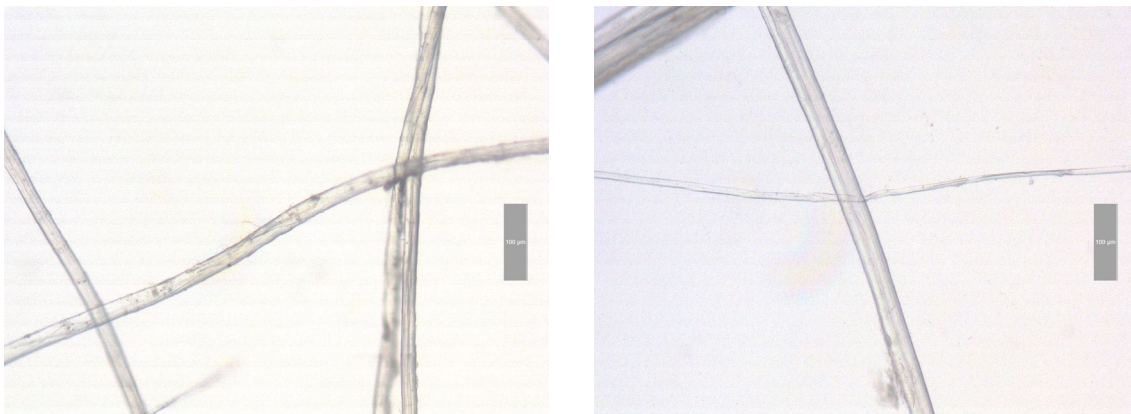
Kuitunäytteistä valmistettiin kertapreparaattinäytteet mikroskooppitarkastelua varten. Preparaatteja varten näytteitä keitettiin vesihauteessa koeputkissa 10 minuutin ajan. Keittokäsittelyn tarkoituksena on liuottaa kuitujen ympäriltä pöly ja lika sekä mahdolliset vesiliukoiset liimat ja sideaineet, joilla maalaus kangasta on mahdollisesti voitu käsitellä. Maalaus I -teoksen kankaassa ei välttämättä ole käytetty esimerkiksi vesiliukoista esilii-mausta pohjustuksen alla tai se on levitetty epätasaisesti ja huonosti, mikä on aiheutta-nut pohjustuksen imeytymisen kankaan läpi sen levitysvaiheessa. Keittämisen jälkeen lankanäytteet avattiin pinsettien avulla, jotta kuidut saatiin eroteltua toisistaan tarkastelua varten. Erotellut kuidut aseteltiin aluslasille ja kuitujen päälle tiputettiin pisara vettä sekä asetettiin peitelasi. Valmiit kertapreparaatit kuvattiin Leica DMLS -valomikroskoopilla, jo-hon oli yhdistetty digitaalinen kamera. Kuvien ottamiseen käytettiin 100-kertaista suuren-nosta ja kuvia verrattiin vertailunäytteisiin. Näytteiden tutkimisessa ja kuitumateriaalin määrittämisessä käytettiin apuna Metropolia Ammattikorkeakoulun konservoinnin osas-ton tekstiilikuitujen vertailunäytekokoelmaa. Vertailemalla maalauksesta otettuja näyt-teitä vertailunäytteisiin tulokseksi saatiin, että kankaan sekä pysty- että vaakasuuntaiset langat ovat pellavaa (Kuvat 20 & 21). Näytteissä erottuvat selkeästi pellavakuiduille tyy-pilliset dislokaatiot sekä etenkin vaakasuuntaisessa näytteessä kuidun ydin, joka on tyy-pillinen pellavan kaltaisille runkokuituisille kasveille. Pellavaa ja hampua on hankala erottaa toisistaan edes mikroskooppisesti, mutta tämän teoksen kontekstissa hampuu-kuidun käyttö maalaus kankaassa on äärimmäisen epätodennäköistä.

Kuva 20. Kuitunäyte, pystysuunta 100-kertainen suurennos

Kuva 21. Kuitunäyte, vaakasuunta 100-kertainen suurennos

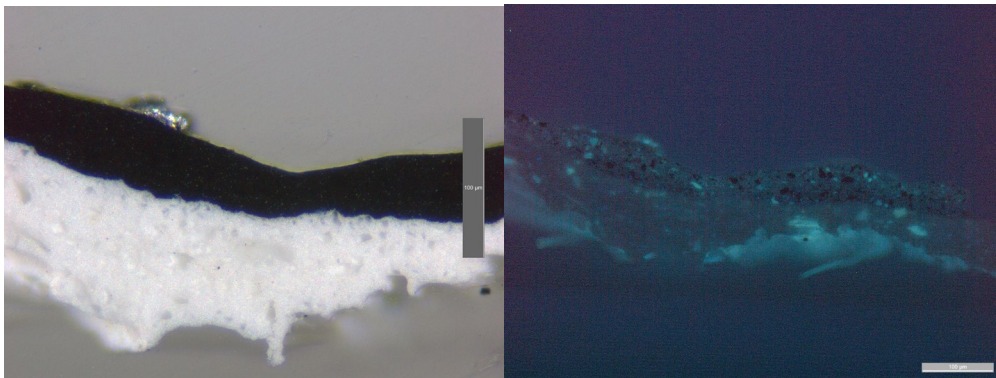
Poikkileikkausnäytteessä (kuvat 22&23) mustalta värialueelta näkyy pohjustuksen ja mustan kerroksen välissä selkeästi ohut sininen kerros, eikä musta kerros näytteessä ole täysin homogeeninen vaan siinä näkyy pieniä pisteitä. Tämän havainnon vuoksi oli odotettavaa, että värialue saattaa mustan pigmentin lisäksi sisältää jotakin muuta pigmenttiä. Myös teoksen puhdistuskokeilut aloitettiin samoihin aikoihin materiaalitutkimusten kanssa: Niissä havaittiin, että mustilta alueilta kaikkiin kokeiltuihin liuottimiin kostutetuilla vanupuikoilla liukeni pinnasta sinistä väriä. FTIR-analyysissä mustan värin vivahte selvisi, kun mittausspektrissä nähtiin selkeä piikki rautasyanaatin kohdalla. Maalaustaitteen materiaaleissa rautasyanaattia esiintyy preussinsinisessä pigmentissä. Tulos vahvistui myös XRF-mittauksessa mitatulla korkealla raudan määrällä, sillä preussinsinisen kemiallinen kaava on  $\text{Fe}_4[\text{Fe}(\text{CN})_6]_3$ . (Hornytzkyj&Mannerheimo 2017; Perkiömäki 2020) Tämän perusteella maalauksen musta väri on sekoitus preussinsinistä ja mustaa pigmenttiä, jota ei tarkemmin näiden tutkimusten perusteella pystytä tunnistamaan.

Kuva 22. Poikkileikkausnäyte P1/musta. 200-kertainen suurennos, päivänvalo.

Kuva 23. Poikkileikkausnäyte P1/musta. 100-kertainen suurennos, ultraviolettivalo.

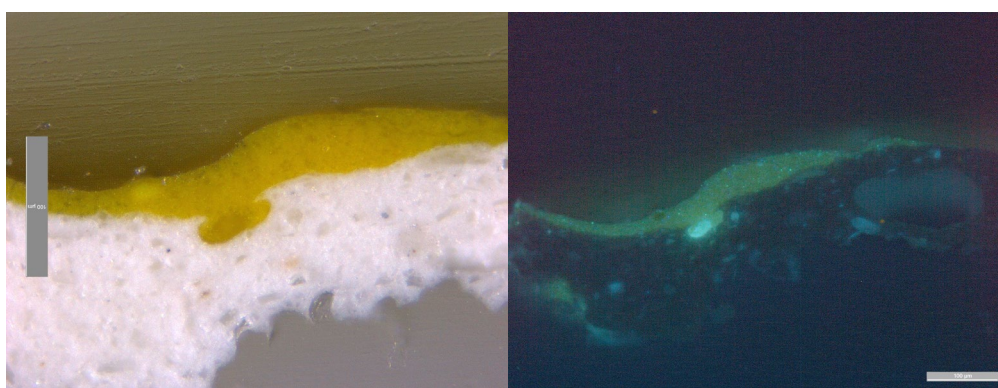
XRF-mittauksissa saatiin molemmilta keltaisilta mittausalueilta aika pieni määrä (<10 000ppm) kadmiumia (Cd), joka saattaa osittain johtua keltaisen maalikerroksen ohuudesta. Tämä viittaa kadmiumpigmentteihin, joissa kadmiumia esiintyy keltaisissa pigmenteissä maalaustaitteessa ainakin kahtena erilaisena kemiallisena yhdisteenä. Kadmiumkeltaiseksi kutsuttu pigmentti sisältää kadmiumin lisäksi bariumsulfaattia ja sen

kemiallinen kaava on  $\text{Cd}(\text{+BaSO}_4)$ . (Knuutinen 1997. 75.) Keltaisten alueiden mittaustuloksissa näkyy myös jonkin verran bariumia (Ba) sekä huomattava määrä rikkiä (S). Kuitenkin keltaisilla mitta-alueilla huomio kiinnittyi myös huomattavaan sinkin (Zn) määrään. Sinkin korkean määrän yhdistettynä kadmiumiin viittaa teoksessa käytetyn kadmiumsinkkisulfidia, jota esiintyy ainakin kahdella kemiallisella kaavalla. Tällaiset keltaiset pigmentit ovat kemiallisilta kaavoiltaan esimerkiksi  $\text{CdS}_2\text{Zn}$  (Cadmium Lemon) tai  $\text{CdS}+\text{ZnS}$  (Cadmium Yellow Light). Poikkileikkausnäytteissä (kuvat 24&25) näkyy ultraviolettivalossa otetussa fluoresenssikuvassa pienhippumaista pistemäistä säteilyä, joka viittaa vahvasti sinkkivalkoisen (ZnO) käyttöön maalissa. Sinkkivalkoinen on heikosti vaalentava pigmentti, joten se ei pienempinä määrinä vaalenna väriä. (Ruuben 2021)

Kuva 24. Poikkileikkausnäyte P3/keltainen. 200-kertainen suurennos, päivänvalo.

Kuva 25. Poikkileikkausnäyte P3/keltainen. 100-kertainen suurennos, ultraviolettivalo.

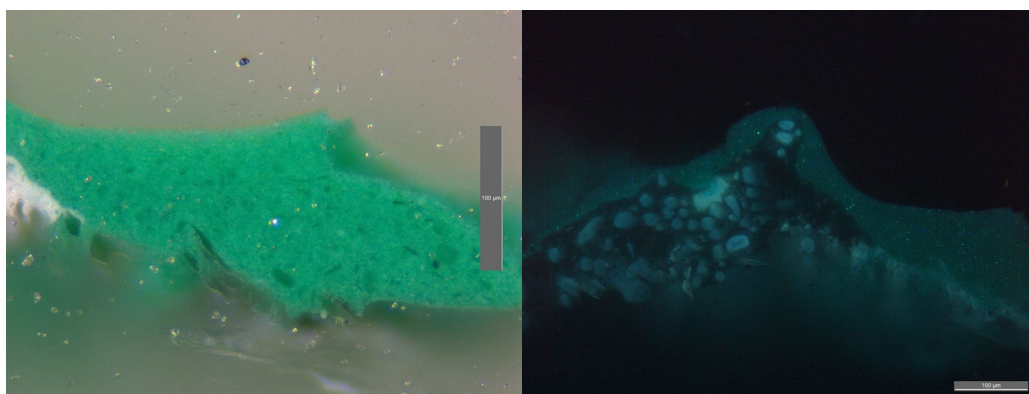
Taiteilijan käyttämä vihreä väri on sinkkivalkeaisen ja jonkin vihreän tai vihreiden pigmenttien sekoitus. Saatuja tuloksia tarkastellessa ja vertaillessa kirjallisuuteen voidaan olettaa vihreän pigmentin olevan viridiiniä, sillä se sopii värin kuvauksessa Maalaus I:den vihreään sävyyn ja pigmentti on ollut aktiivisessa käytössä öljyväreissä 1970-luvulla. Tutustuessa tämän pigmentin lähteistä löytyviin FTIR-spektreihin, huomattiin pigmentin merkitsevien piikkien sijaitsevan alueilla, joissa mustalta ja punaisilta värialueilta otetuissa näytteissä oli lukuisia tunnistamattomia spektrialueita. Näiden havaintojen perusteella ja koska käyttökelpoisen näytteen otto olisi ollut vihreiltä alueilta haastavaa värikerrosten ohuuden vuoksi, päädyttiin siihen, ettei FTIR-tutkimus olisi kannattavaa vihreän pigmentin osalta.

Kuva 26. Poikkileikkausnäyte P4/vihreä. 200-kertainen suurennos, päivänvalo.

Kuva 27. Poikkileikkausnäyte P4/vihreä. 100-kertainen suurennos, ultraviolettivalo.

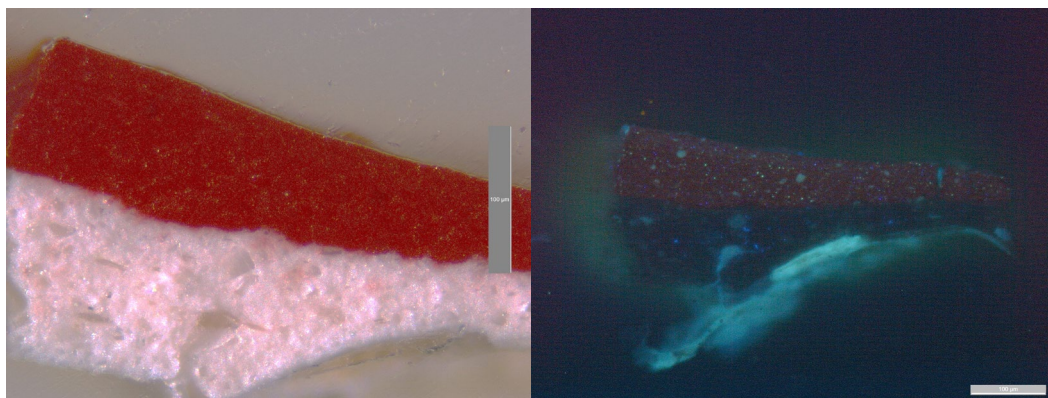
Poikkileikkausnäyte punaisesta (kuva 28) on otettu teoksen alaosan punaisesta taustasta, joka sisälsi myös XRF-mittauksessa huomattavan määrän sinkkiä. Tämä näkyy myös ultraviolettivalossa otetussa poikkileikkausnäytekuvasa (kuva 29). Punaisten alueiden kemiallinen koostumus onkin muutoin suhteellisen samanlainen, ne sisältävät huomattavan määrän alumiinia sekä vähän mangaania ja bariumia. Suurin ero on sinkin määrässä, jota mitattiin puolet vähemmän ympyrän alueelta kuin alareunasta.

Muutoin kummastakaan punaisilta alueilta tehdystä XRF-mittauksissa ei ollut havaittavissa selkeästi tietyille punaisille pigmenteille tyypillisiä alkuaineita. Alempi punainen näyttää hieman sinertävämmältä kuin ympyrän selkeästi oranssimpi punainen, joten alempaan punaiseen on taiteilija voinut lisätä hieman koboltinsinistä, sillä tuloksissa tältä alueelta saatiin pieni määrä kobolttia (Co). Molemmilla alueilla mitattiin huomattava määrä alumiinia, jota käytetään esimerkiksi alitsariinikarmosiinin normaalisti hieman sinertävän sävyn taittamiseksi kirkkaan punaiseksi. Kuitenkaan mikään FTIR-vertailunäytteistä tai alkuaineiden vertailussa ei anna sellaisia tuloksia, joiden pohjalta voitaisiin punaisista pigmenteistä tehdä edes suuntaa antavia päätelmiä.

Kuva 28. Poikkileikkausnäyte P2/punainen. 200-kertainen suurennos, päivänvalo.

Kuva 29. Poikkileikkausnäyte P2/punainen. 100-kertainen suurennos, ultraviolettivalo.

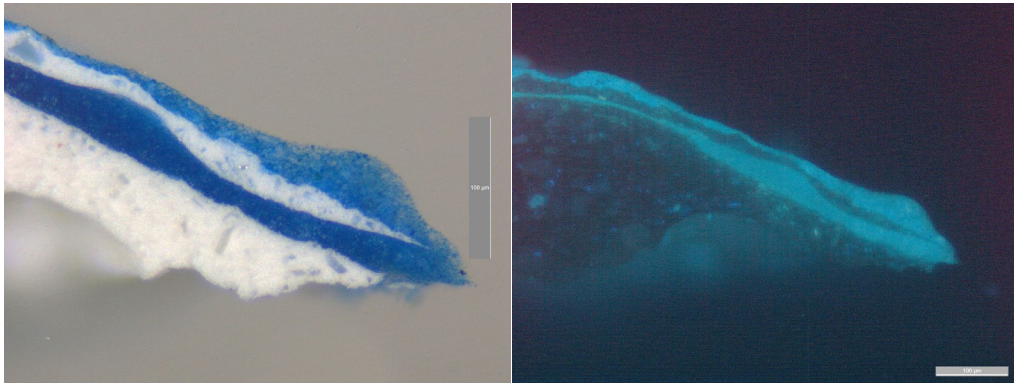
Siniseltä värialueelta otetussa XRF-mittauksessa ei tuloksissa ole selkeitä indikaattoreita mihinkään historiallisesti tunnettuun siniseen pigmenttiin. Sininen värikerros fluoresoi voimakkaasti sekä poikkileikkausnäytteessä, että ultraviolettivalokuvassa (Liite). Yhtenä vaihtoehtona voidaan pitää kuitenkin synteettistä ultramariinia ( $(\text{Na}_{8-10}\text{Al}_6\text{Si}_6\text{O}_{24})\text{S}_{2-4}$ ), jonka tunnistamisessa ovat sinisen alueen mittauksissakin tunnistetut alumiini, rikki ja pii. Lisäksi synteettisen ultramariinin kuvaillaan kirjallisuudessa näyttävän poikkileikkausnäytteissä hienojakoiselta ja tasalaatuiselta kuten myös Maalaus I:destä otetuissa näytteissä (kuvat 30&31) (Knuutinen 1997. 97). Muista värialueista poiketen, sinisen alueelta ei mitattu lainkaan XRF-menetelmällä sinkkiä (Liite 10).

Vaikka selkeitä johtopäätöksiä ei mittauksen perusteella saatu, ei mitattujen alkuaineiden perusteella myöskään nähty mahdolliseksi saada tuloksia FTIR-analyysilla, sillä siniseltä värialueelta olisi ollut hyvin hankala saada pohjustuksesta kontaminoitumatonta näytettä. Esimerkiksi synteettisen ultramariinin spektrissä ei ole samalla tavalla yksiselitteisiä aalto- tai piikkialueita kuten preussinsinisessä, joka tunnistettiin osaksi taitelijan käyttämää mustaa värisekoitusta.

Kuva 30. Poikkileikkausnäyte P5/sininen. 200-kertainen suurennos, päivänvalo.

Kuva 31. Poikkileikkausnäyte P5/sininen. 100-kertainen suurennos, ultraviolettivalo.

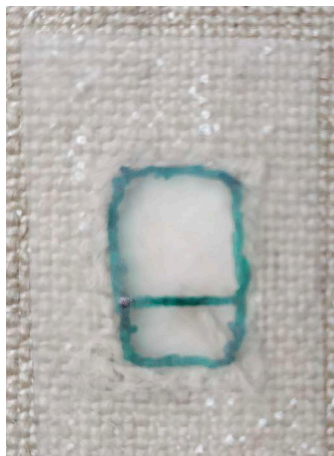
Kuva 38. Reiän muoto kopioitiin intarsiapaikkaa varten Scotch®Magic™-teipille tussilla

Kolmea suurempaa reikää varten leikattiin teoksen omasta maalausankaasta 5x5cm kokoinen pala oikean alanurkan runsaasti ylimääräisestä taitteesta. Nurkan taitteen koettiin olevan vähiten merkityksellinen paikka tulevien toimenpiteiden näkökulmasta. Leikattu pala puhdistettiin pölystä ja silitettiin tasaiseksi. Reistä piirrettiin teipin palalle tussilla kaava, johon merkittiin myös lankasuunta (kuva 38). Teippi siirrettiin oikeaan lankasuuntaan merkin mukaisesti paikkamateriaalille ja sen mukaan leikattiin pienillä saksilla

sopiva intarsiapaikka, joka leikattiin tarkoituksella hieman reikää suuremmaksi, sillä paikan kiinnittämiseen haluttiin kokeilla käyttää teoksen lankoja ja intarsiapaikan lankoja paremman kiinnityksen saavuttamiseksi. Lankojen päät hapsutettiin pinsettien avulla. Tämä tarkoitti sitä, että paikka leikattiin sen verran suuremmaksi, että siitä voitiin leikkaamisen jälkeen pinseteillä poistaa aina kiinnitettävää suuntaa vastaava pitkä lanka, jolloin paikan ympärille jäi pidempiä lankojen päitä käytettäväksi lankojen yhdistämisessä. Menetelmän valinta johtui siitä, että näytti siltä kuin alueen alkuperäisiä lankoja olisi leikattu lyhyemmiksi vaurioitumisen jälkeen ennen tämän opinnäytetyön aloittamista (kuva 37).

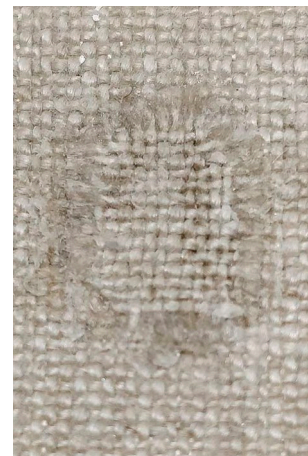
Kuva 39. Reikä paikattuna taustapuolelta kuvattuna.

Ennen paikan asettelua paikoilleen reikien alueen jäljellä olevat langat vedettiin taustapuolelle ja järjesteltiin leikkausmikroskoopin alla takaisin paikoilleen. Tämän jälkeen paikkapalaa alettiin sovittaa reikään ja sitä muokattiin leikkaamalla, etenkin lyhentämällä reunan pidempiä lankoja, tarpeen mukaan työn edetessä. Paikkojen liimauksessa käytettiin 25% sampiliimalla, sekoitettuna suhteessa 20:1 Arbocel® BWW 40 (puhdas selluloosajauhe) kanssa. Arbocel® BWW 40 on täyteaine kuitujen vahvistamiseen. (Demuth 2018.; Flock 2018.) (Kuva 39).

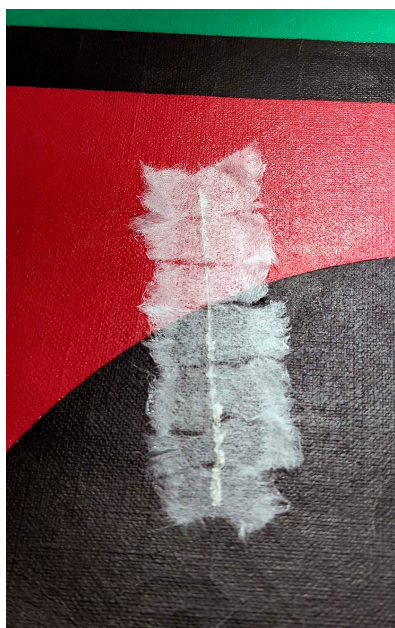
Kuva 40. Viiltovaurio suojattuna japaninpaperilla, joka kiinnitettiin pinnalle Klucel<sup>®</sup>G:llä

Puhdistuksen aikana etenkin mustat värialueet huomattiin herkiksi kosteudelle, päätettiin tavallista japaninpaperisuojausten kiinnitystä kokeilla säätää sellaiseksi, että maalipinta

altistuisi kosteudelle mahdollisimman lyhyen ajan. Japaninpaperi kiinnitetään yleensä sivelemällä sen päältä metyyliselluloosalla (3-8% MC 60), joka on geelimäistä. Geeli pitää kosteuden pinnalla pidempään kuin jokin juoksevampi liima, mutta tässä työvaiheessa tärkeintä on paperin kiinnittyminen pinnalle eikä ole suotavaa, että liima imeytyy pintaa pidemmälle. Näin ollen geelin vaihtaminen juoksevampaan uudelleen helposti aktivoitavaan liiman ei tullut kyseeseen. Mutta koska pintasuojauksessa käytetään nimenomaan helposti uudelleen aktivoituvia liimoja, haluttiin tätä uudelleen aktivoitumista hyödyntää. Koska metyyliselluloosa liukenee vain veteen, haluttiin myös kokeilla muihin liuottimiin liukenevia vastaavalla tavalla toimivia liimoja. Tällainen on esimerkiksi Klucel G<sup>®</sup> (selluloosaeetteri), joka liukenee veden lisäksi esimerkiksi alkoholiin ja asetoniin. Sitä on käytetty myös mattapintaisen maalin konsolidointiin, sillä sen ei ole todettu muuttavan pinnan ulkonäköä. Klucel<sup>®</sup> G:stä valmistettiin 3-prosenttinen liuos isopropanoliin. Valmiiksi leikatut ja reunoilta revityt japaninpaperisuikaleet (11 g/m<sup>2</sup>) käsiteltiin silikonipintaisen Melinex<sup>®</sup>-kalvon päällä 3% Klucel<sup>®</sup> G:llä ja suikaleiden annettiin kuivua. Käsitellyt suikaleet aseteltiin yksitellen viiltovaurion päälle ja Klucel<sup>®</sup> G aktivoitiin hyvin vähällä määrällä etanolia siveltimellä sivelemällä. Kosteus kuivattiin välittömästi kevyellä lämmöllä haihtumisen nopeuttamiseksi (kuva 39).

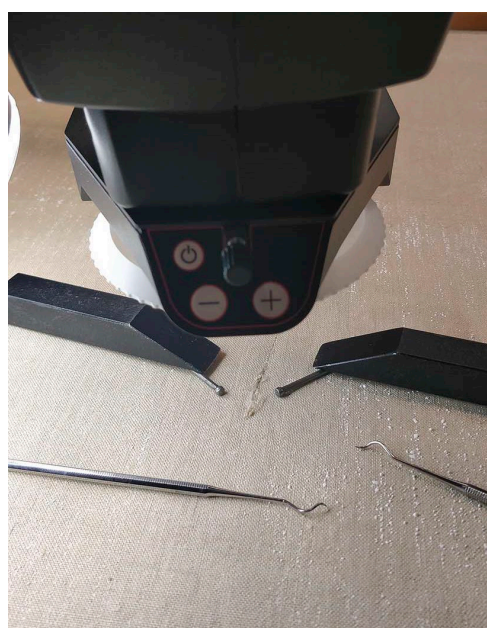
Kuva 41. Viiltovaurion tukeminen korjauksen aikana leikkausmikroskoopin alla.

Lankojen puskusaumojen kiinnittämiseen valittiin liimaksi Lineco®, jonka vetolujuus on parempi verrattuna toisena vaihtoehtona esitettyyn Evacon R™-liimaan (Flock 2018). Korjaaminen tapahtui leikkausmikroskoopin alla ja käsiteltävää aluetta tuettiin painoilla, joiden alle laitettiin naulat, jotka siirsivät painon lähemmäs vauriota olematta kuitenkaan näkemisen tai työskentelyn tiellä (kuva 40). Alue kerrallaan langat kostutettiin kevyesti, jotta niiden kuitujen järjestäminen ja asettelu oikeille paikoilleen onnistuisi pinsettien ja hammaslääkäri työkalujen kanssa. Lankojen väliin laitettiin hyvin pieni määrä liimaa hyönteisneulan avulla ja puskusauma kiinnitettiin kuumaneulan ja työkalujen avulla. Muutamissa kohdissa lankoja jouduttiin tukemaan uusilla hyvin lyhyillä langan pätkillä, jotka otettiin teoksen taustapuolella roikkuvista langoista. Sitä mukaa kuin paikkaus eteni, laitettiin haavansulkuteippejä parempiin paikkoihin ja vaurion reunoja saatiin pikkuhiljaa vähän lähemmäs toisiaan.

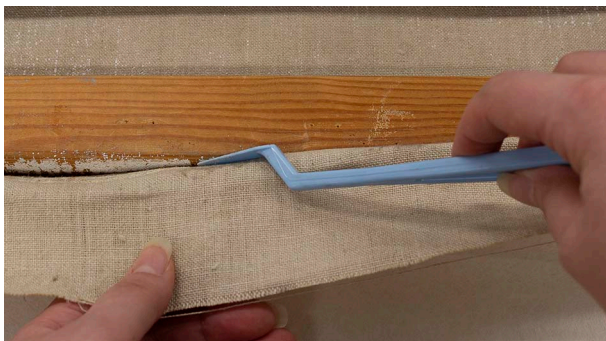
Kuva 44. Kankaan irrotus kiilakehyksestä muovisen palettiveitsen avulla.

Suunnitelma irtovuorauksesta päätettiin toteuttaa, vaikka vuorauksen lisäämisestä tuli opinnäytetyön olosuhteiden myötä ainoa teoksen kiilakehyksestä irrottamisen syy. Teos asetettiin suurelle Hollytex® -harsolla päällystetylle pöydälle, kuvapuoli alaspäin. Hollytex® -harso suojaa teoksen kuvapuolta työvaiheiden aikana. Teos oli edelleen tiukasti kiinni hyvin suoristuneena kiilakehyksessä, mutta irtovuorauksen antamien etujen koettiin edelleen olevan suuremmat kuin mahdollisesti vaivalloinen työ teoksen irrottamiseksi kiilakehykseltä. Koska maalauskanakaan oli todettu olevan pohjustuksella liimautunut kiinni kiilakehykseen, varauduttiin maalauskanakaan irrottamiseen työvälinein. Ensin niitit irrotettiin kiilakehyksestä niitinnostajalla, maalauksen pingotusreunan puun ja työvälineen väliin laitettiin pala pahvia, jotta niittien irrottaminen ei vaurioittaisi kiilakehystä tai maalaus kangasta. Irrotustyötä nopeutti taitelijan alkuperäisesti harva kiinnitys niitein, jotka olivat suurimmaksi osaksi jo irti pinnasta. Niittien irrottamisen jälkeen pystyttiin var-

mistamaan, että maalaus kangas todella oli tiukasti liimautunut kiinni kiilakehyksen reunoille. Irrotukseen valittiin työvälineeksi muovista valmistettu palettiveitsi, tavoitteena että muovin reuna olisi tarpeeksi terävä varovasti leikkaamaan maalaus kankaan irti puusta, mutta ei liian terävä tehdäkseen viiltoja tai reikiä maalaus kankaaseen liian helposti (kuvat 44&45).

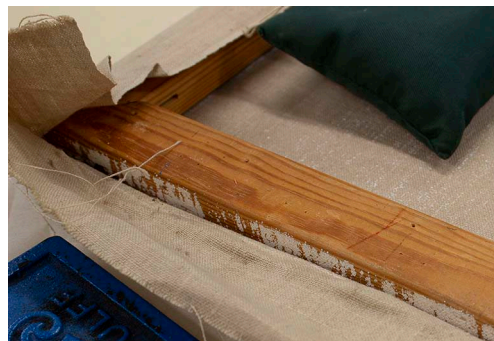
Kuva 45. Kiilapuusta näkee, kuinka paljon pohjustetta oli imeytynyt kankaan läpi.

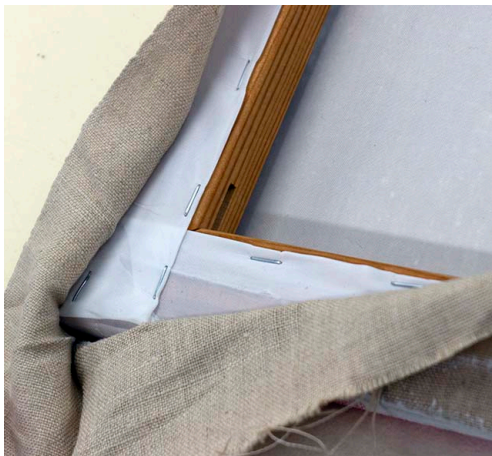
Kuva 46. Trevira Taft -polyesterikangas kiinnitettiin irtovuoraukseksi maalauskanan alle.

Irtovuorauksen kankaana käytettiin Theatex'n Trevira Taft -polyesterikangasta, joka nidottiin mahdollisimman lankasuoraan alkuperäiseen kiilakehykseen (kuva 46). Kankaan reunat taiteltiin taustapuolella. Pingotuksen tasaisuutta seurattiin koko ajan.

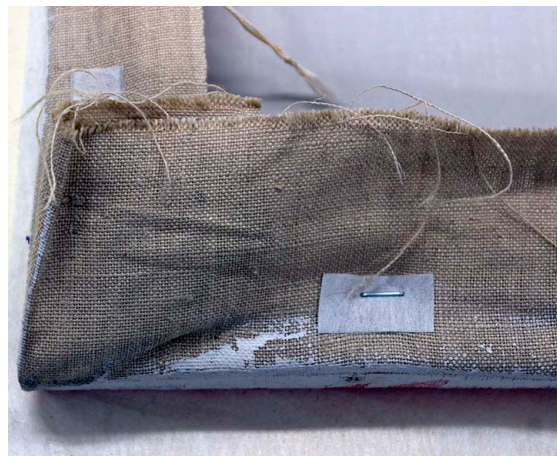
Kuva 47. Niittien alle maalauskanan suojaksi leikattiin palaset Hollytex®-harsoa

Tämän jälkeen Maalaus I kiinnitettiin takaisin kiilakehykselle oikealle paikalleen. Hollytex® -harsosta leikattiin noin yhden senttimetrin levyistä nauhaa, josta leikattiin sopivia palasia suojaksi niittien ja maalauskanan väliin (kuva 47).

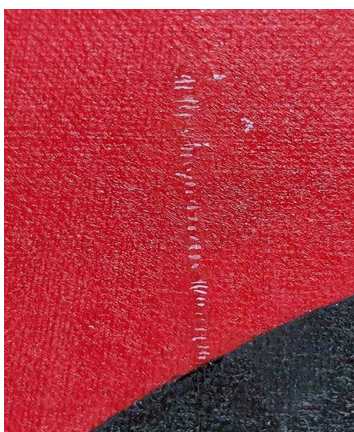
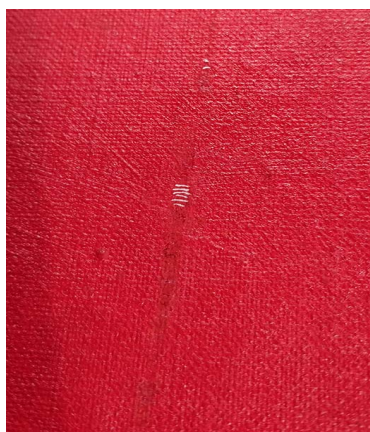
Kuvat 48&49. Viiltovaurion ja naarmun restaurointimaalausta vaalennettiin valkoisella.

Mustilla alueilla värjätty kittaus helpotti retusointia vähentäen tarvittavan retusoinnin määrää (Liite 11). Etenkin oranssin punainen väri teoksen keskellä olevassa pallossa ja vaurio katselukorkeudella toivat lisähaastetta restaurointiin. Lisäksi tällä kirkaalla alueella todettiin valmiiksi sopivampaan sävyyn värjätyn kittauksen muuttavan retusoinnin jatkuvasti liian tummaksi. Tästä syystä retusointi piti aloittaa valkoisella, jonka jälkeen karmiinin punaisista ja karmiinioransseista sekoitetulla värillä toteutettiin mahdollisim-

man ohuella kerroksella valkoisen päälle lopullinen restaurointimaalaus. Valkoisella pigmentillä vedettyjä viivoja käytettiin restaurointimaalauksessa kuultavien kirkkaiden sävyjen saamiseksi myös muilla punaisilla vaurioalueilla (kuvat 48&49).

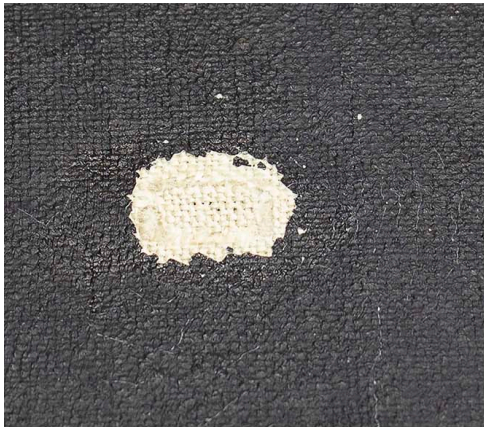
Alkuperäisellä kankaalla  
intarsiapaikattu reikä.

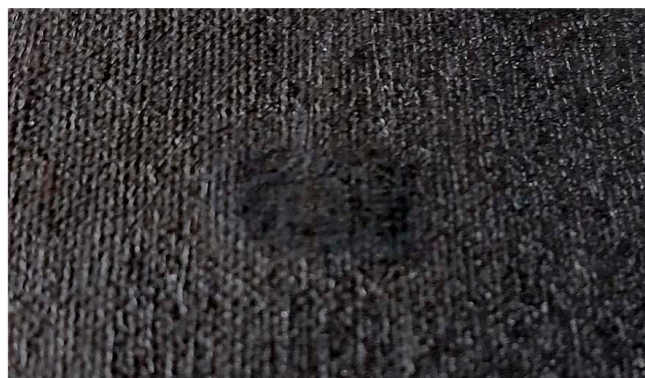
Mustien alueiden kittaukset onnistuivat hyvin, samoin viiltovaurion alueen pienet punaiset kittaukset. Punaisen ympyrän alueen suuri kittaus jäi melko tummaksi suhteessa ympäröivään alueeseen. Tämä johtui myös siitä, että ympyrän alueen kittaus oli niin ohut, että intarsiapaikkauksen kangas tummensi kittauksen väriä. Tässä vaiheessa todettiin, että tälle alueelle olisi ollut kannattavinta värjätä kitti mahdollisimman vaaleaksi tai valkoiseksi. Ongelma päätettiin yrittää ratkaista restaurointimaalauksella, sillä jo tehdyn ohuen kittauksen poistaminen siinä määrin, että se olisi saatu korvattua uudella, olisi ollut haastavaa irtovuorauksen aikataulupaineen vuoksi. Tästä huolimatta restaurointi-maalauksen onnistui hyvin, oikean tekniikan ja värisävyjen löytäminen vain vei enemmän aikaa kuin muilla alueilla.

Beva-kittaus restaurointimaalattuna  
Mowilith 20 + kuivapigmentit
