HAMMASLAHDEN PALOASEMAN KUNTOARVIO

Opinnäytetyö
Joulukuu 2021

Hammaslahden paloaseman kuntoarvio

Oikkolantie 2, 82200 Hammaslahti

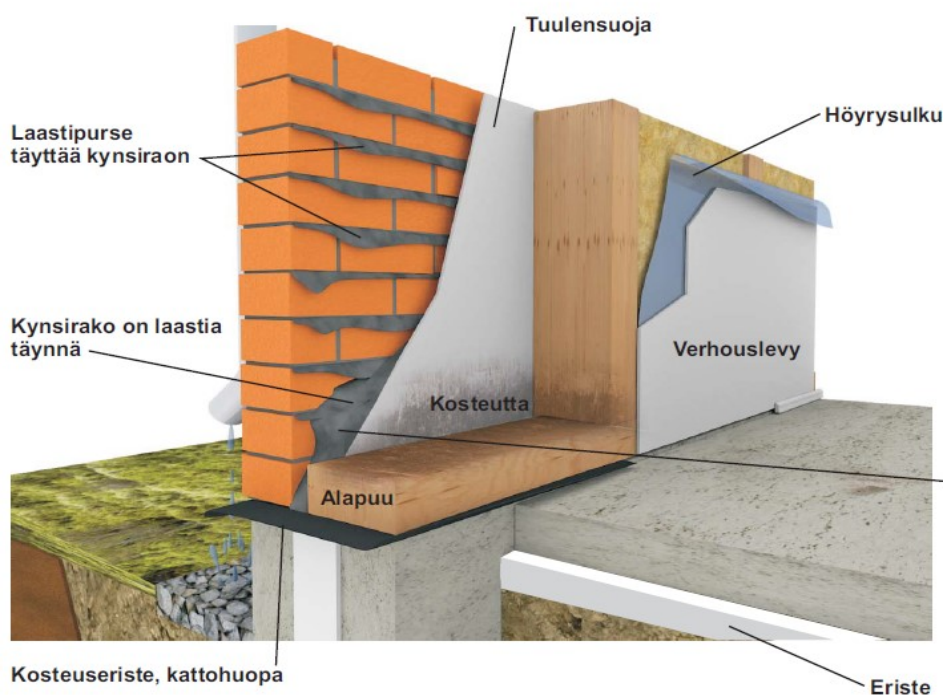
Ulkoseinien tiilimuuraukset olivat pääosin hyvässä kunnossa, mutta rakennuksen eteläpuolella sijaitseva vesipiste oli vuotanut ja aiheuttanut kosteusrasitusta tiiliverhoukselle (kuva 13). Tässä tilanteessa olisi syytä tehdä tarkempi kuntotutkimus kyseisestä rakenteesta ja selvittää onko vaurio edennyt pitemmälle seinän runkoon vai rajoittuuko kosteusvaurio ainoastaan julkisivutiilien osalle. Joissakin kohdin rakennuksen julkisivumuurauksessa huomasimme muurauslaastin valumisesta aiheutunutta tuuletusraon tukkeutumista (kuva 14). Puupanelointi oli pääosin hyvässä kunnossa, mutta

Kuva 14. Havainnollistava kuva kynsiraon eli tuuletusraon tukkiutumisesta (Hometalkoot 2012)

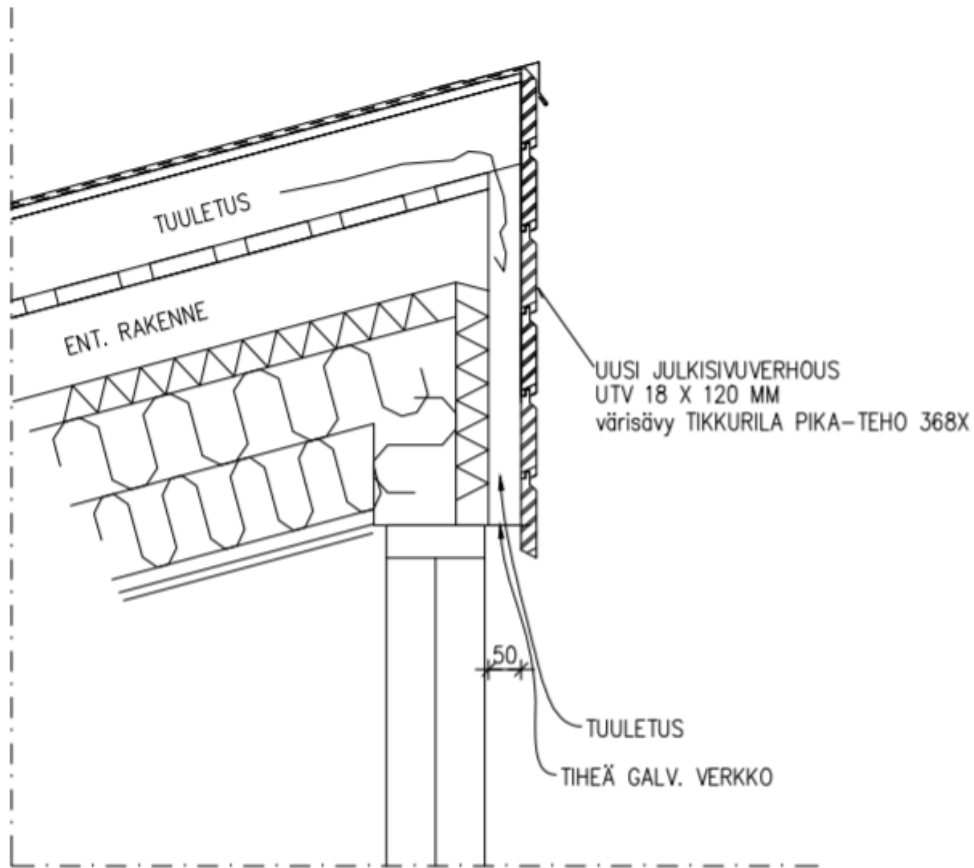
(Kuva 10. Periaate leikkauspiirustus korjatusta rakenteesta)
