Noljakan ostoskeskuksen kunto- arvio

Markus Pesonen
Jani Vepsäläinen

Opinnäytetyö, joulukuu 2021

Toimeksiantaja
Master Kodit Oy

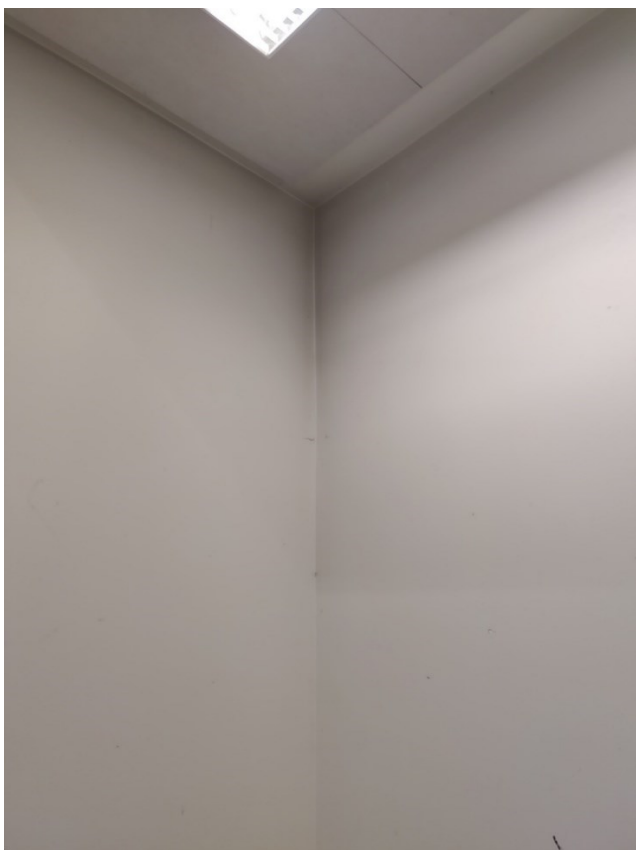
Porrashuoneiston seinän ja katon saumakohdasta havaittiin lämpövuotoa. Huoneiston sisälämpötila oli 21 °C. Vuotokohdan lämpötilaksi havaittiin 14,3 °C. Lämpötilaero sisälämpötilan ja seinän lämpövuotokohdan välillä oli 6,7 °C (kuva 22).

Kuva 23. Kameralla otettu kuva lämpövuodon kohdasta.

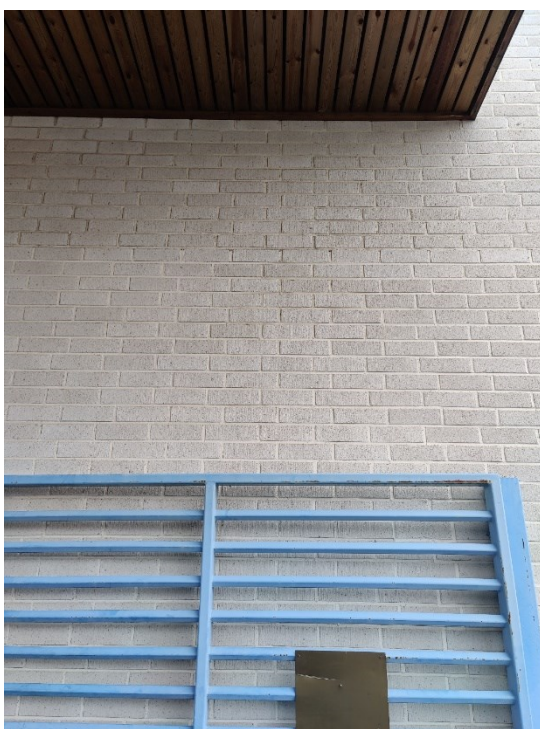
Julkisivun pohjoispäädyssä havaittiin poikkeuksellinen lämpötilaero tiiliseinässä. Kuvaushetkellä ulkolämpötila oli 0 °C. Halkaisijaltaan poikkeuksellinen lämpövuoto oli noin metrin levyinen ja lämpötilaerolta muuhun seinään verrattuna 6 °C (kuva 24).

Kuva 26. Kameralla otettu kuva lämpövuotokohdasta.

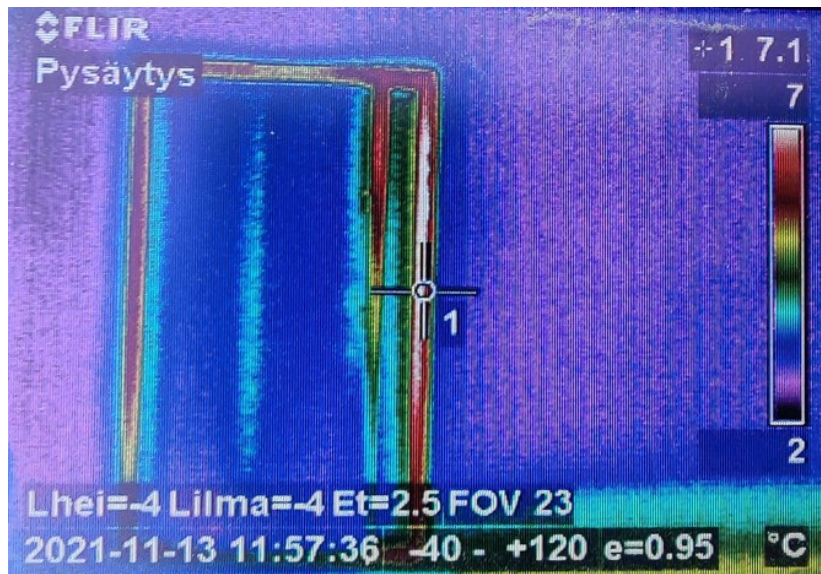
Ulko-ovien tiivistyksissä havaittiin lämpövuotoa. Lämpötilaero ulkolämpötilan ja lämpövuotokohtien välillä oli 7.1 °C (kuva 29).

Kuva 29. Lämpövuotoa rakennuksen oven ja karmin välisissä eristeissä.

Ovien eristeiden vuodot johtuvat huonolaatuisesta ja vanhasta eristemateriaalista. Eristevilla on päässyt kostumaan ja ajan kuluessa menettänyt eristäväyytensä. Kattokerroksen puurakenteisen portaikon oven havaittiin olevan huonossa kunnossa. Kyseinen ovi altistuu sekä sisä- että ulkopuolen kosteusvaihteluille siihen tehtyjen tuuletusreikien takia. Tämä ovi tulisi vaihtaa kokonaan uuteen. Muiden ovien villaeristeet tulisi vaihtaa uretaaniin ja tarkistaa eristepintojen kunto.

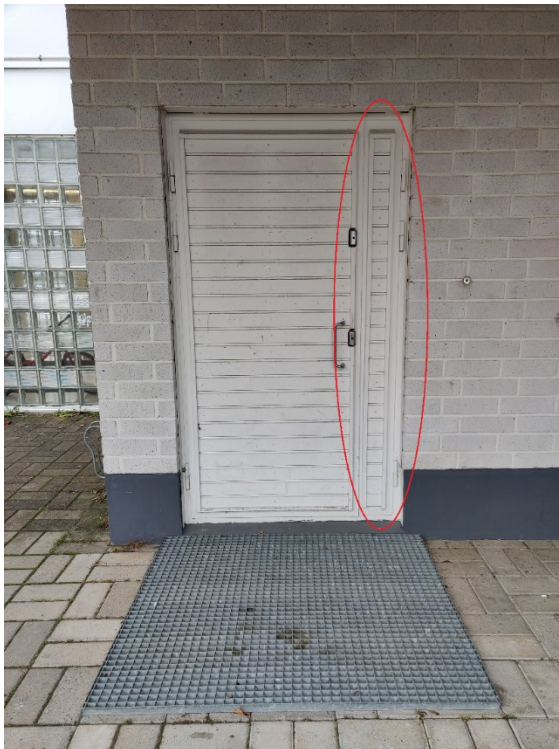
Kuva 30. Kameralla otettu kuva ovesta, jonka eristeissä havaittiin lämpövuotoa.

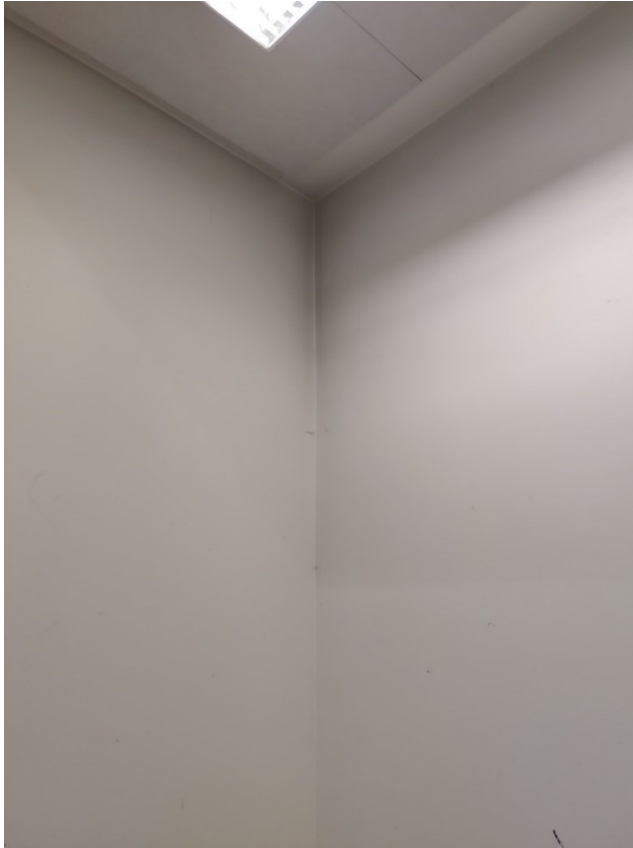
Porrashuoneiston seinän ja katon saumakohtasta havaittiin lämpövuotoa. Huoneiston sisälämpötila oli 21 °C. Vuotokohdan lämpötilaksi havaittiin 14,3 °C. Lämpötilaero sisälämpötilan ja seinän lämpövuotokohdan välillä oli 6,7 °C (kuva 21 ja 22)

Kuva 22. Kameralla otettu kuva lämpövuodon kohdasta.

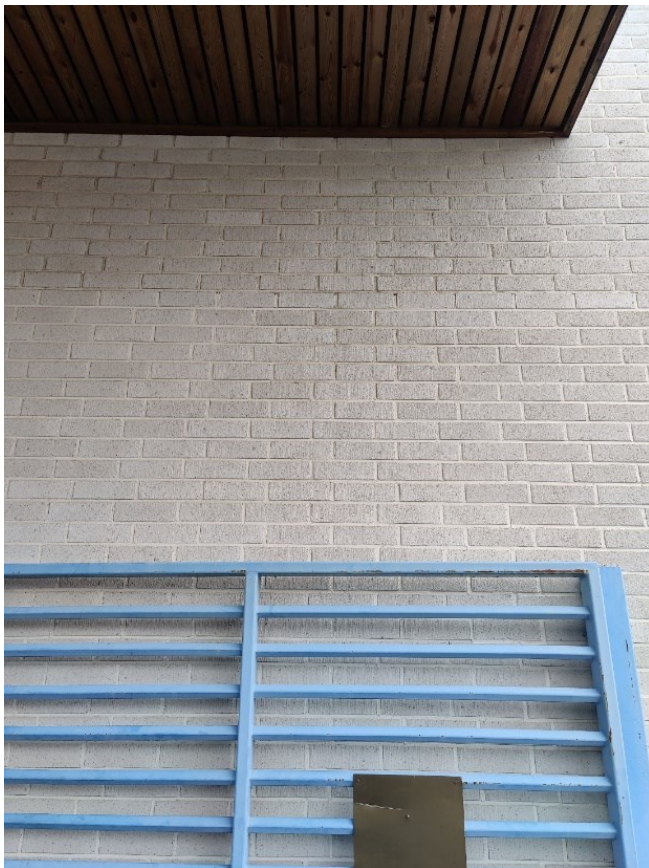
Kuva 25. Kameralla otettu kuva lämpövuotokohdasta.

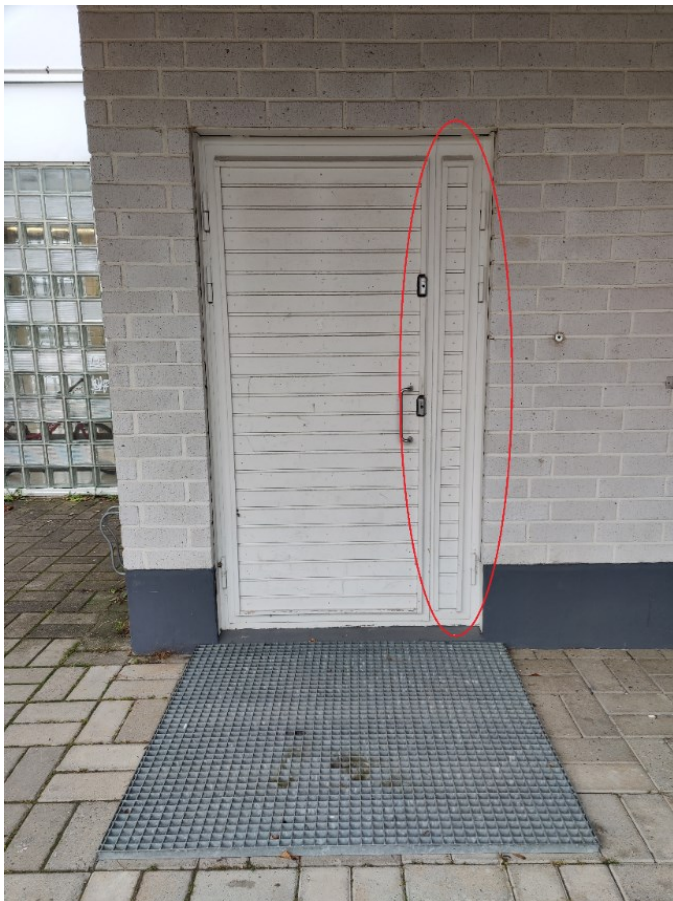
Kuva 29. Kameralla otettu kuva ovesta, jonka eristeissä havaittiin lämpövuotoa.

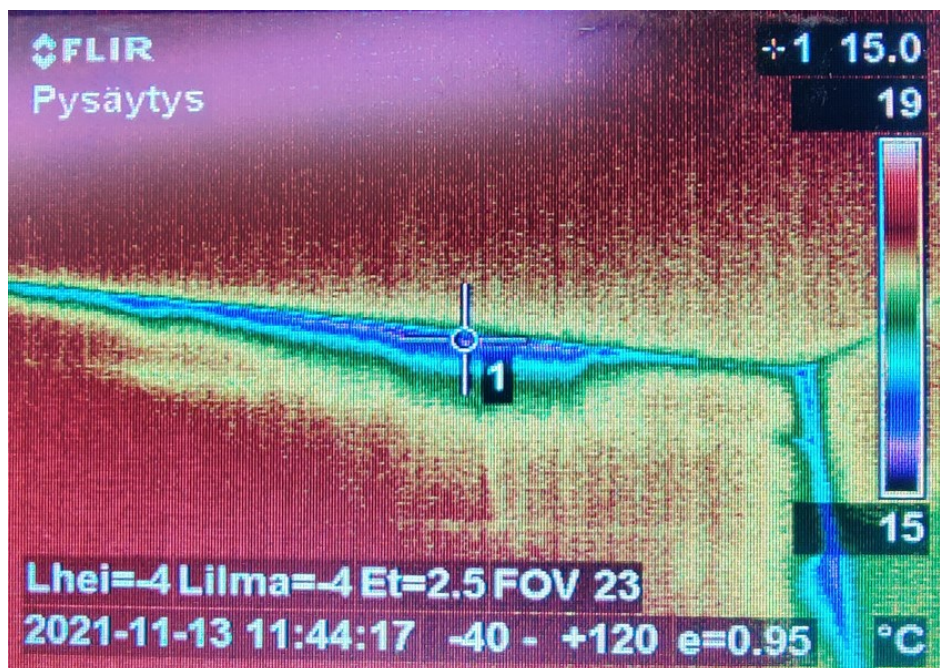
Lämpövuotoa esiintyi myös kattokerroksessa sijaitsevassa IV-konehuoneessa. Tilan jokaisessa saumakohdassa havaittiin lämpövuotoa. Lämpötilaero sisälämpötilan ja sauman vuodon välillä vaihteli 4–10 °C välillä (kuvat 30-32).

Kuva 30. Lämpövuotoa IV-konehuoneen saumakohdissa.

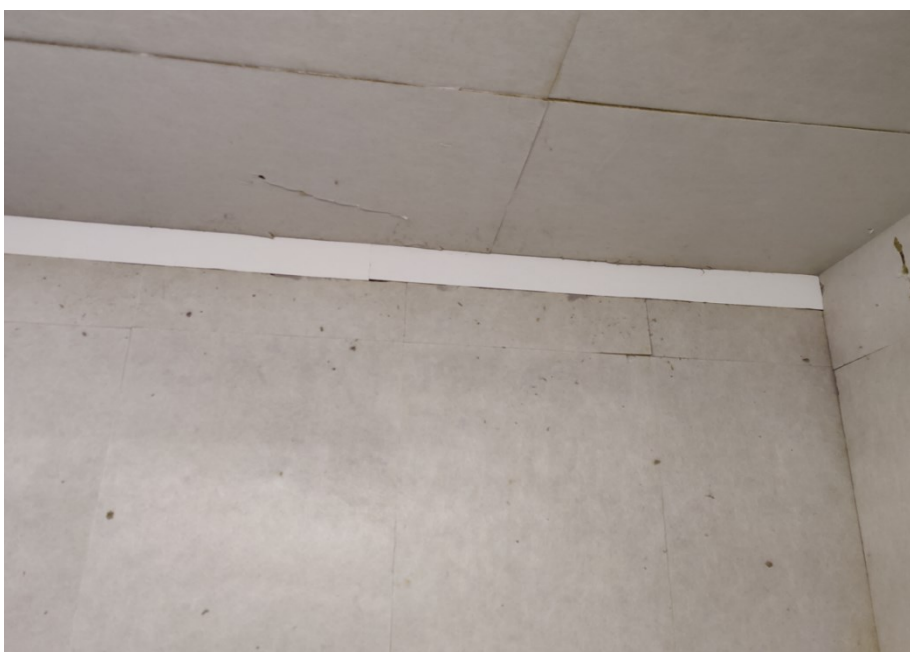
Kuva 31. Kameralla otettu kuva IV-konehuoneen saumakohdista.
