# **Varpaisjärven koulukeskuksen peruskorjaus:**

hankkeen tarkastelu

**Anssi Huusko**

Opinnäytetyö

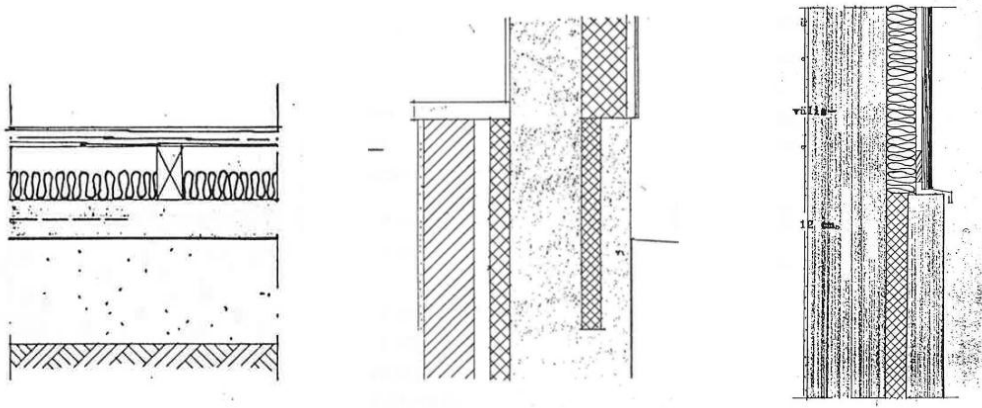
Kuva 3. Rakenneleikkauksia. Yläasteen liikuntatilan lattia, ala-asteen kellarin ja 1. kerroksen ulkoseinä sekä yläasteen ulkoseinä. (Hankesuunnitelma.)

Sokkelit ovat perinteisesti lautamuotteihin valettuja. Yläasteen ”vanhalla osalla” ne ulottuvat ikkunan alareunaan saakka (kuva 3/3). Lattiapinnan yläpuolella, pilareiden välissä rakennekerros ulkoapäin lukien on teräsbetoni 120 mm, kylmä+kuuma bitumisively, vuorivilla 100 mm, reikätiili 130 mm ja rappaus.

Julkisivut ovat pääosin vuoratut eterniitti-julkisivulevyistä, osittain tiilestä. Eristeenä on käytetty viiden tuuman Tojax-levyä ja kantavana rakenteena toimii 200 mm paksu teräsbetoni. Ala-asteen ulkoseinärakenne on enimmäkseen eterniitti-levy 8 mm, riimoitus, Tojax-levy 125 mm, teräsbetoni 200 mm ja rappaus (kuva 3/2). Korkean osan päädyt eroavat siten, että eristeenä on 75 mm:n vuorivilla ja ulkoverhouksena puhtaaksimuurattu tiili.
