**Vaskiluodon Voima Oy:n Seinäjoen voimalaitoksen
polttoainejärjestelmän nykytilan selvitys ja
kehitysehdotukset puuperäisillä polttoaineilla toimivaksi.**

Opinnäytetyö

Kevät 2013

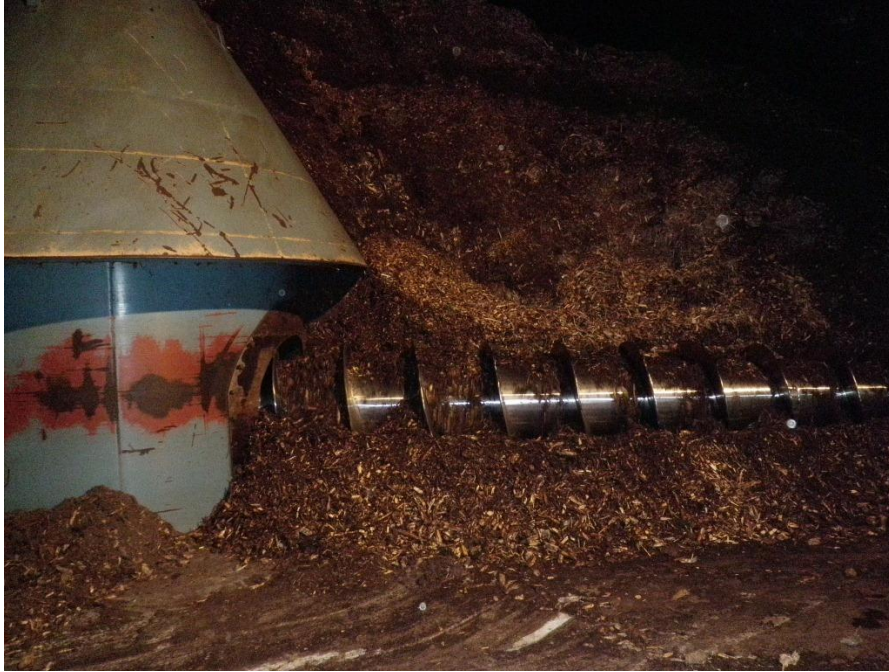
Kuvio 20. Varastosiilon ruuvipurkain.

Varastosiilo ja ruuvipurkain. Ruuvipurkain (kuvio 20) muodostuu kiinteästä rungosta, joka on siilon lattiaosassa kiinni (\emptyset on noin 1 m). Tämän sisäpuolella on pyörivä runko, joka on kiinteässä rungossa kuulakääntökehän varassa (\emptyset on noin 5 m). Kiinteässä rungossa on kaksi käyttölaiteyksikköä, jotka pyörittävät pyörivää runkoa kuulakääntökehässä olevan hammastuksen avulla. Pyörivässä rungossa on ruuvikierukka, jonka pituus noin 10 m, joka on ristikuulalaakerin välityksellä kiinni rungossa. Ruuvikierukan rungon puoleisessa päässä on tämän käyttölaite. Kiinteän rungon yläpäässä on hattu ristikuulalaakerin välityksellä kiinni. Tämän navan (hattu, kiinteä-/pyörivä runko) kokonaiskorkeus on noin 7 m, \emptyset on noin 5 m. Ajettaessa pysyy hattu paikoillaan ruuvikierukan ja kiinteän rungon pyöriessä, jos siilossa oleva polttoaine peittää hatun.

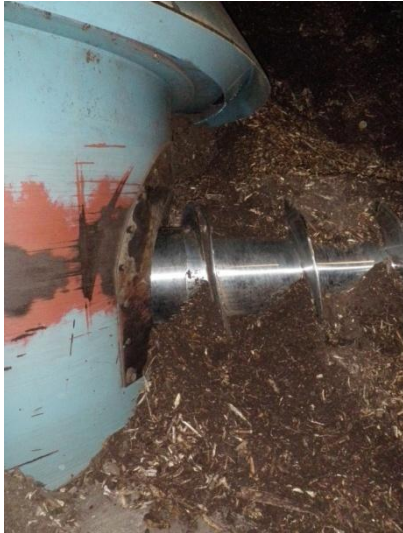
Kuvio 21. Varastosiilon ruuvipurkaimen sisimmät lehdet.

Nykytila/kehitys: Talvella 2011 ruuvipurkaimen sisin lehti (kuvio 21) oli repeytynyt ja lehti kokonaisuudessa kulunut ja kallistunut ohenemisen johdosta. Myös ruuvin laakeri vioittui ja oli vaihdettava uuteen. Pienillä kierrosnopeuksilla ruuvi on pysähtynyt.

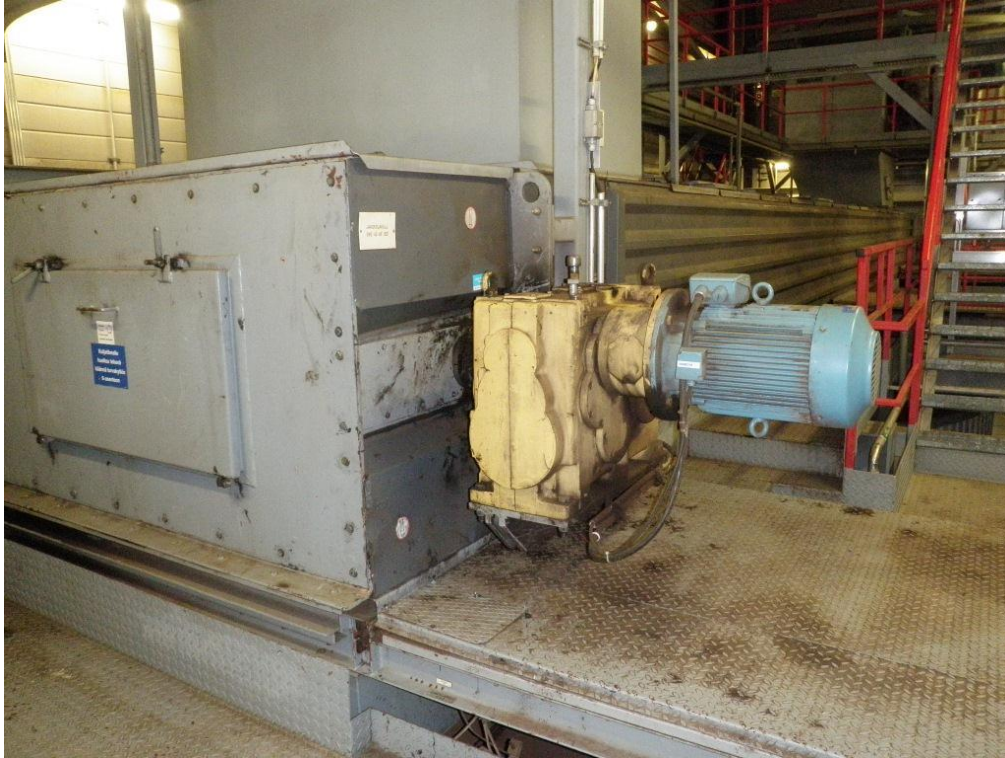
Kuvio 22. Jakokolakuljetin.

Nykytila/kehitys: Kesän 2012 huollossa on vaihdettu kolat, ketjut ja liukukiskot (PE 1000). Vetorattaat ovat vanhat jotka on aikaisemmin täytehitsattu ruostumattomalla materiaalilla ja jyrstetty oikeaan muotoonsa. Veto ja taittopään akseleiden tiivisteiden kohdat tulee kovahitsata LAVA 600 materiaalilla joka on kohtuudella koneistettavissa.

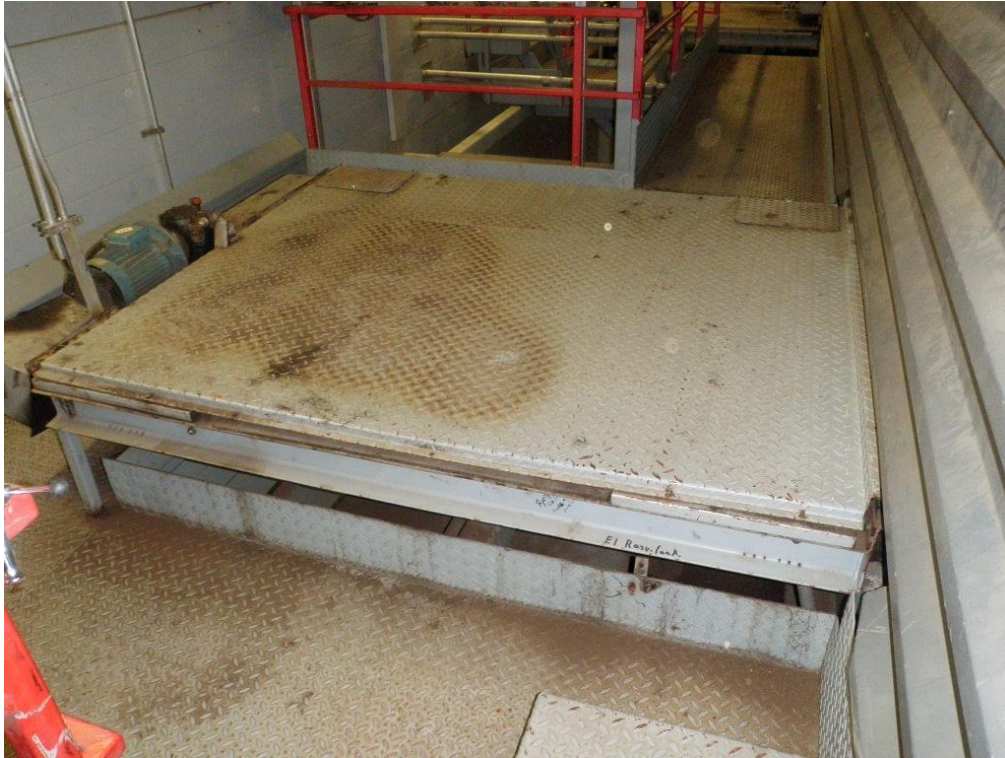
Kuvio 23. Säätoluukku.

Nykytila/kehitys: Säätoluukku 2:een on uusittu ”taittopään” akseli, ketjupyörät, laakerit, ketjut ja vetoakselin ketjupyörät ja laakerit 2012. Kaikissa luukuissa ei ole sisimpien akseleiden rasvausmahdollisuutta tällä hetkellä.

Rasvausmahdollisuus tulee asentaa kaikille laakereille.

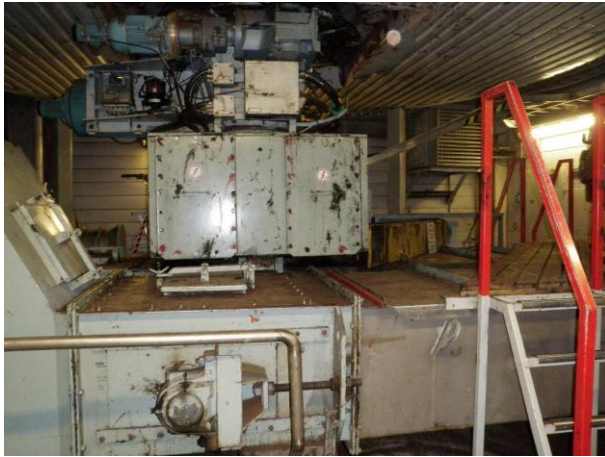
Kuvio 24. Kattilasiilon alaosa, ruuvipurkaimen kääntölaitteet ja kolakuljetin.

Nykytila/kehitys: Ruuvipurkaimien lehdet ovat kuluneet epänormaalisti kaikissa kattilasiiloissa puuperäisten polttoaineiden käytön myötä. Ruuvipurkaimien kääntöhammaskehät ja vaihteiston akselilla oleva kääntöratas on kulunut 2 ja 3 siiloissa. Käännön vaihdelaatikoiden kiinnitykset suppiloiden kylkiin ovat melko heikot (kuvio 24) ja pääsevät todennäköisesti joustamaan ja löystymään jolloin hammaskosketus muuttuu vinoksi. 1-siilon 2012 vuosihuollossa asennetussa ruuvipurkaimessa laakerien kohdat ei ole koneistettu runkoon nähden oikeisiin kohtiin tai laakerit on asennettu väärälle etäisyydelle toisistaan ja on näin ollen jouduttu tekemään 8 mm paksu halkaistu lisärengas reikä \varnothing 285 ja ulkohalkaisija \varnothing 370 päätylaakeripesän ja rungon väliin. Ruuvipurkaimen lehti on kova-hitsattu Corodur 65 mighitsauslangalla, kuin myös runkoputkeen on hitsattu kovahitsipalkoja. Lehtiin on hitsattu taskut joissa on hampaat, jotka ovat Miilux 500 terästä (kovuus n. HRC 51), Hardox 500 terästä (kovuus n. HRC 51) ja Haponkestävää mat eriaalia, johon on kovahitsattu noin 4 palkoa päällekkäin Corodur 65 mighitsauslankaa (kovuus hitsin kärjestä n. HRC 59,8). Jotka on asennettu 2012 vuosihuollossa kestävyystutkimusta varten, joista tehty ”kartta”

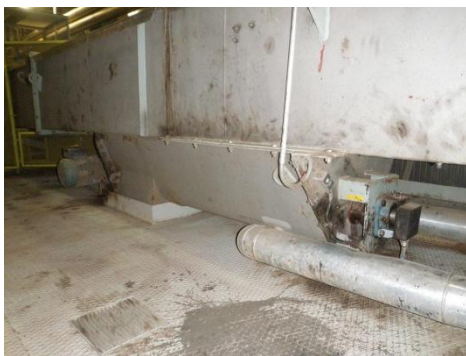
Kuvio 27. Syöttöruuvien kotelo kolakuljettimen alapuolella.

Nykytila/kehitys: Syöttöruuvien vetopään akselit kuluvat kotelon (kuvio 27) päätytiivisteen kohdalta, tiivistepesän rasvarenkaan polttoaineella tukkeutumisen ja polttoaineessa olevien partikkeleiden, akselin ja tiivisteen välissä tapahtuvan hankauksen johdosta.

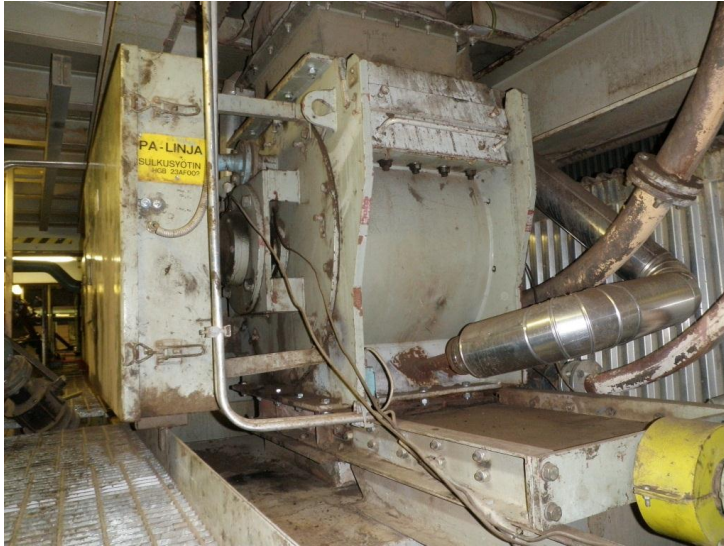
Kuvio 29. Sulkusyötin.

Nykytila/kehitys: Terät uusittu 2012 huollossa (kovahitsatut teränkärjet).1-paljan 1 sulkusyöttimen vaihde uusittu 2012 huollossa. Vaihteiden akseleilla olevia vetorattaita on vaihdettu myös huollossa murtotappien kuluttamien reikien kunnostamisen ja pronssisten liukulaakereiden vaihdon vuoksi, murtotappireiät tulee kunnostaa karkaistuin holkein. Ketjukoteloissa olevat murtotappien vaihtoluukut tulee suurentaa murtotappien vaihdon helpottamiseksi. Kuluneet vastaterät tulee kovahitsata LAVA 600 langalla ja koneistaa suoraksi ja teräväksi. Kuluneiden vastaterien vaihto ja vällys roottoriin tulee säätää huoltoseisokissa.

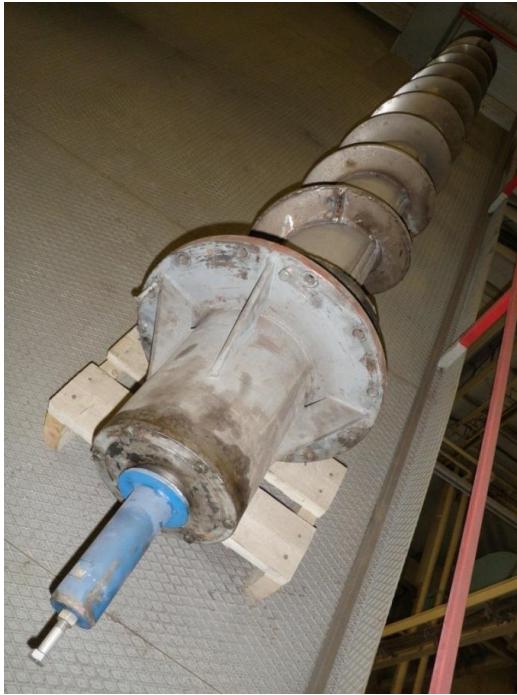
Kuvio 30. Tunkijaruuvi.

Nykytila/kehitys: Huollossa 2012 on vaihdettu kunnostettu 1-tunkijaruuvi. 2-tunkijaruuvin "ruuhi" eli ruostumaton kouru jossa ruuvi on sisällä ja jossa polttoaine kulkee kattilaan oli kulunut puhki, joka kunnostettiin huollossa 2012.
