Opinnäytetyö (AMK)

Laiva- ja venetekniikka

2012

Ilmastoinnin runkokehanavien asennusongelmat laivassa

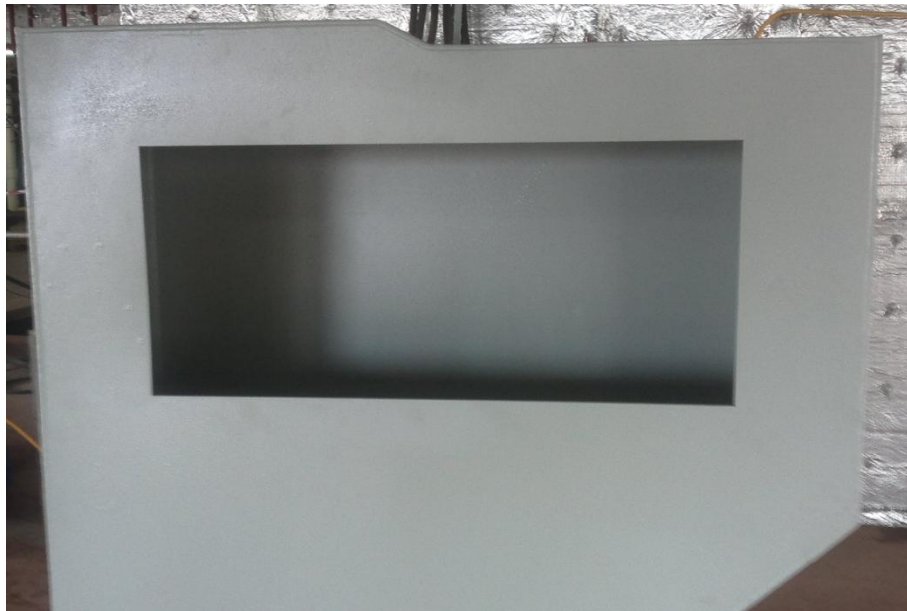
Kuva 24. Paksulevykanavan maalaustarkastus.

Kun paksulevykanavat on hyväksytysti tarkastettu hitsausten osalta, voidaan ne maalata annettujen maalausohjeiden mukaisesti. Tarkastuksessa kiinnitetään huomiota siihen, että maalipinta on tasainen ja kanavaosat ovat kauttaaltaan maalattu. Maalin täytyy olla MED-sertifioitu eli hyväksytty laivakäyttöön ja alihankkijan pitää toimittaa sertifikaatti tilaajalle. Tarkastaja voi joskus käyttää maalimittaria, jolla todetaan maalipinnan paksuus, mutta se on yleensä tarpeetonta. Visuaalisella tarkastuksella pystytään näkemään, onko kanava maalattu asianmukaisesti vai ei. Kuvassa 24. paksulevykanavan maalipinta on siisti ja tasainen ja maalaustarkastus on hyväksytty.

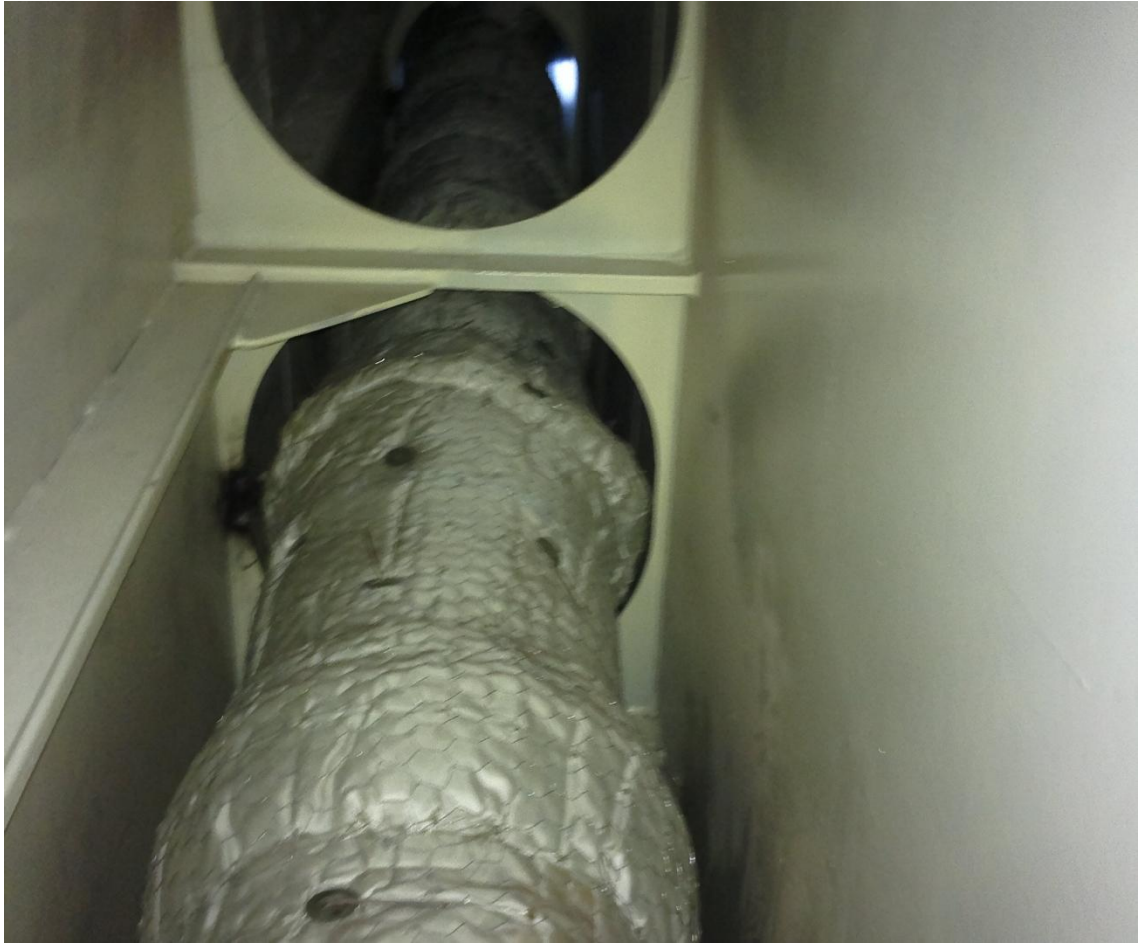
Kuva 29. Paksulevykanava ilmastointikuilussa.

Kanavien kannakointi täytyy olla riittävän tukeva ja kannakkeiden välinen etäisyys toisistaan ei saa olla liian suuri. Kanavien tuennasta on telakkakohtaiset työtapastandardit. Tyypilliset tarkastushuomautukset koskevat kanavien kannakointeja. Paksulevykanavat tarvitsevat hyvän kannakoinnin niiden suuresta painosta johtuen. Jos on käytetty laippaliitoksia, kannakkeiden välinen etäisyys ei saa olla liian suuri, muuten liitoskohta joutuu liian suuren rasituksen alaiseksi ja siihen voi tulla ajan kuluessa vääntymiä ja kanava alkaa vuotaa. Kuvassa 29. on pyöreä paksulevykanava ilmastointikuilussa ja kuvasta voi huomata, että kannakointi on vain kansiväleissä, mikä on liian pitkä etäisyys kannakkeille. Sopiva kannakointietäisyys on noin 1,5 – 2,5 m, riippuen kanavan koosta ja mutkista. Kanavamutkan jälkeen työtapastandardeissa suositetaan kannakkeen asentamista noin puolen metrin päähän mutkasta. Lisäksi alempaa kannaketta ei ole paikkamaalattu hitsauksen jälkeen. Tarkastushuomautuksena tarkastaja vaatii lisäkannakkeiden asennuksen puoliväliin kantta ja paikkamaalausten tekemisen.
