Sillan erikoistarkastus ja kantavuustarkastelu

Jätkäsaaren kannaksen silta

Opinnäytetyö
Huhtikuu 2013
Rakennustekniikka
Talorakennustekniikka

Sillan erikoistarkastus ja kantavuustarkastelu
Jätkäsaaren kannaksen silta

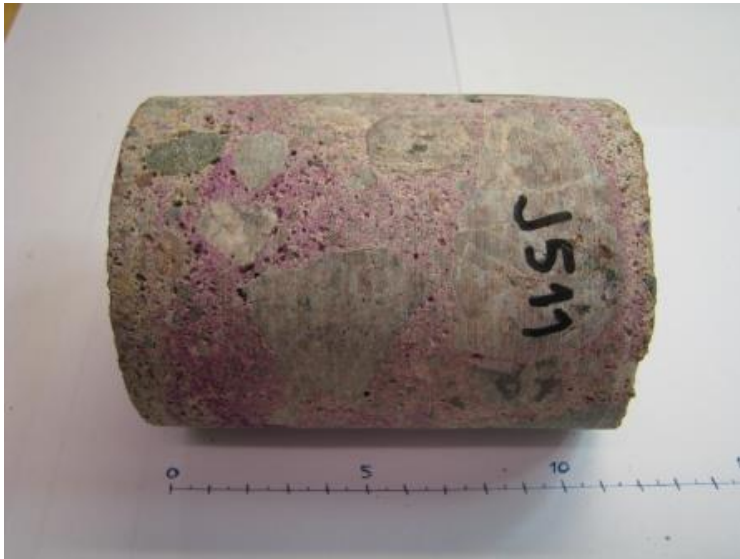
KUVA 12. Betonin karbonatisoituminen

Kuvassa 12 on esimerkki fenoliftaleiiniliuoksella käsitellystä betonista. Näytteen betoni ei ole värjäytynyt kunnolla, mutta silti on huomattavissa selvät rajat näytteen päissä, missä betoni on karbonatisoitunut.

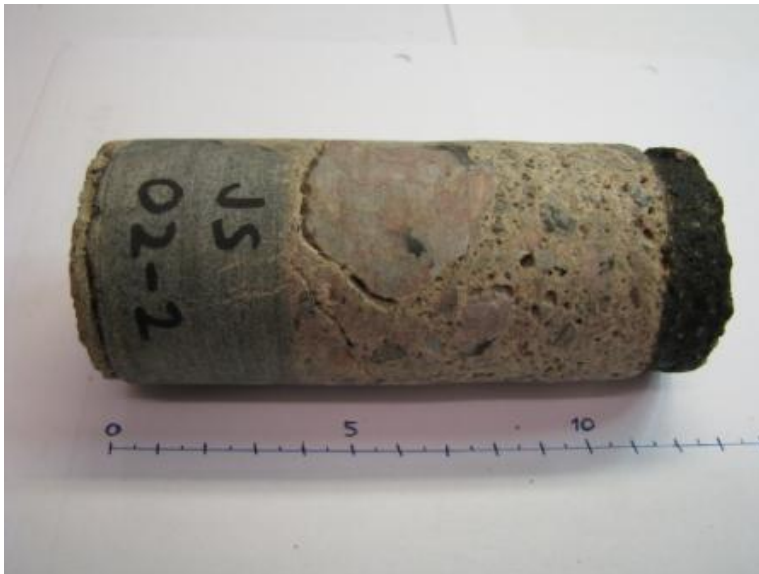
KUVA 13. Lieriönäyte kannen yläpinnan betonista

Näytteiden betonin laatu määritettiin silmämääräisesti ennen laboratorioon lähettämistä. Kaikkien näytteiden betoni oli huomattavan huokoista ja runkoaineen seassa oli huomattavan suurirakeisia kiviä. Kaikkien näytteiden laatua arvioitiin taulukon 6 mukaisella viisiportaisella asteikolla huonoksi (1) tai heikoksi (2). Kuvassa 13 on lieriönäyte avauskohdasta JS 02, minkä päässä on vedeneristekerros kiinni. Näytteen huokoinen rakenne on hyvin selvästi nähtävissä. Näytteessä oli huomattavan suurirakeisia kiviä, joiden reunoilla on kiviä myötäileviä halkeamia. Näytteen päässä olevan kiven halkaisija on noin 55 mm.

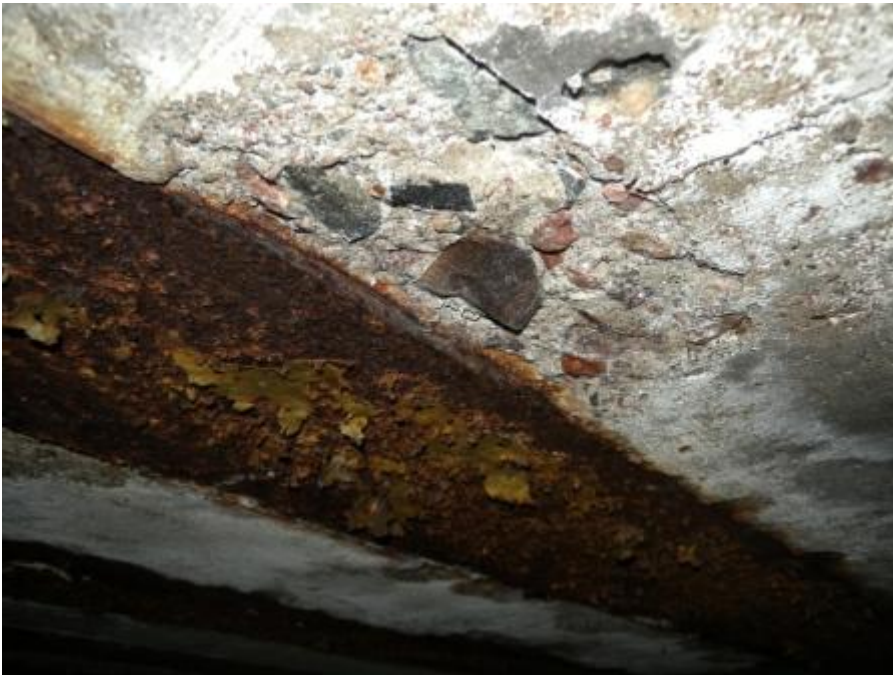
KUVA 22. Teräspalkki sillan läntisellä puoliskolla

Teräspalkkien alalaipat ovat kauttaaltaan pahasti ruosteessa. Erityisesti sillan vanhan osan päädyissä ja kansilaatan saumakohdissa olevat palkit ovat pahoin ruostuneet. Pahimmissa kohdissa teräs irtosi alalaipan pinnasta lehteillen irti (kuva 21). Vanhan osan läntisellä puolella palkit ovat hieman paremmassa kunnossa, kuitenkin lähes kauttaaltaan ruosteessa (kuva 22). Osassa palkeista on kiinni vanhaa pinnoitetta (maalialue), mutta se on hilseillyt pahoin ja on lähes kokonaan irti. Maalikalvon paksuutta ei pystytty mittaamaan. Teräspalkkien ylälaipat paljastuivat kahdesta kohdasta pintarakenteiden avauksien yhteydessä. Näissä kohdissa teräspalkit olivat hyvässä kunnossa, eikä ruostetta ollut havaittavissa (kuva 23).

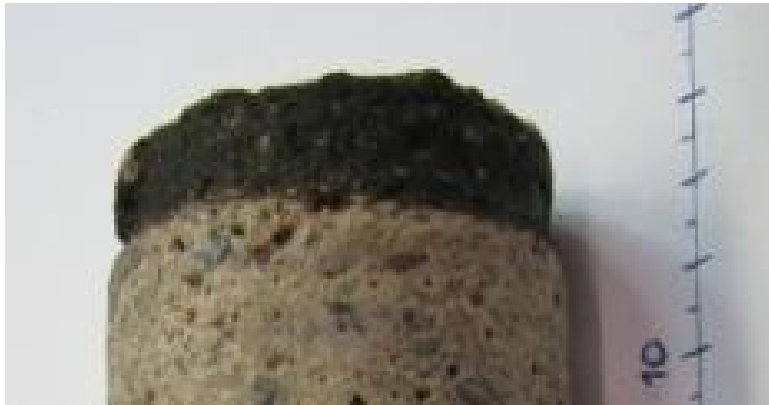
KUVA 32. Vedeneristekerros

Kannen vedeneristeenä on mastiksikerros, jonka paksuus avauskohdissa vaihteli välillä 12–15 mm. Vedeneriste vaikutti avauskohdissa ehjältä ja kovalta. Eriste oli pääosin kiinni kansilaatassa. Vaikka vedeneriste olikin ehjää ja hyvin kiinni alustassaan, oli alapinnassa havaittavissa laajoilla alueilla vesivuotoja. Kuvassa 32 on betoninäyte, jonka päässä on kiinni vedeneriste.

Laboratoriossa vedeneristeelle tehtiin asbesti- ja PAH-pitoisuuden määrittäminen. Näyte ei sisältänyt asbestia. Vedeneristeestä otetulle PAH-näytteelle tehtiin raja-arvon ylittävä määrittäminen. Ympäristö- ja terveystieteiden määräämät raja-arvot ovat yhdistelmäkohtaisesti 20–40 mg/kg ja kokonaispitoisuudelle 200 mg/kg, jolloin purkumateriaalit on käsiteltävä ongelmajätteenä. Tulosten perusteella sillan vedeneristeessä on runsaasti raja-arvot ylittävä määrä PAH-pitoisuuksia. Kokonaispitoisuuden summa on 3900 mg/kg, joka ylittää kokonaispitoisuuden raja-arvon 20-kertaisesti.

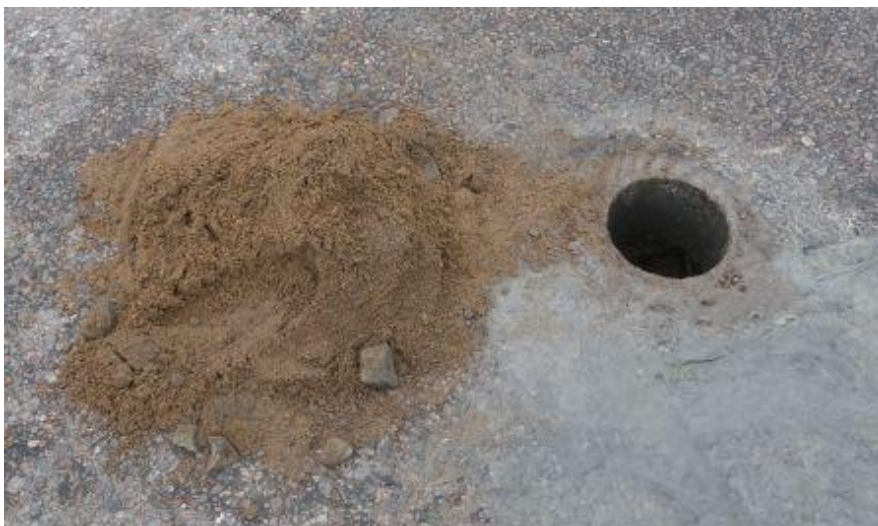
KUVA 34. Täytekerros itäpuolella

Pintarakenteiden avausten perusteella täytekerroksena on hiekkaa ja soraa. Itäisillä kaistoilla kerroksen paksuus oli 275–330 mm ja läntisillä kaistoilla 225–385 mm. Täytekerroksen materiaalissa oli suuria eroja. Itäpuolen kaistoilta tehtyjen avauksien 01 ja 02 kohdalla kerros oli kokonaan hiekkaa (kuva 34) ja läntisiltä kaistoilta tehtyjen avauksien 03, 04 ja 05 kohdalla kerros oli karkearakeista soraa ja hiekkaa (kuva 35).

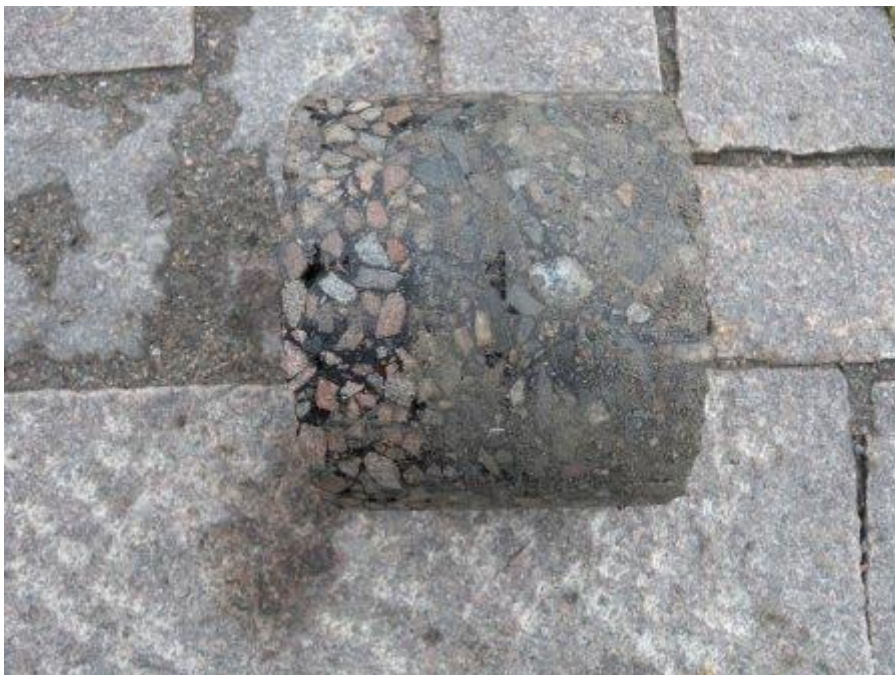
KUVA 36. Asfalttibetonikerros

Päällysteenä sillalla on asfalttibetonikerros, jonka paksuus itäisillä kaistoilla oli 180–185 mm ja läntisillä 155–195 mm. Kuvassa 36 on läntiseltä kaistalta irtiporattu asfalttibetonikerros. Tarkastuksessa ei havaittu päällysteessä halkeamia. Ajoratojen kohdalla oli havaittavissa hyvin pientä kulumaa.

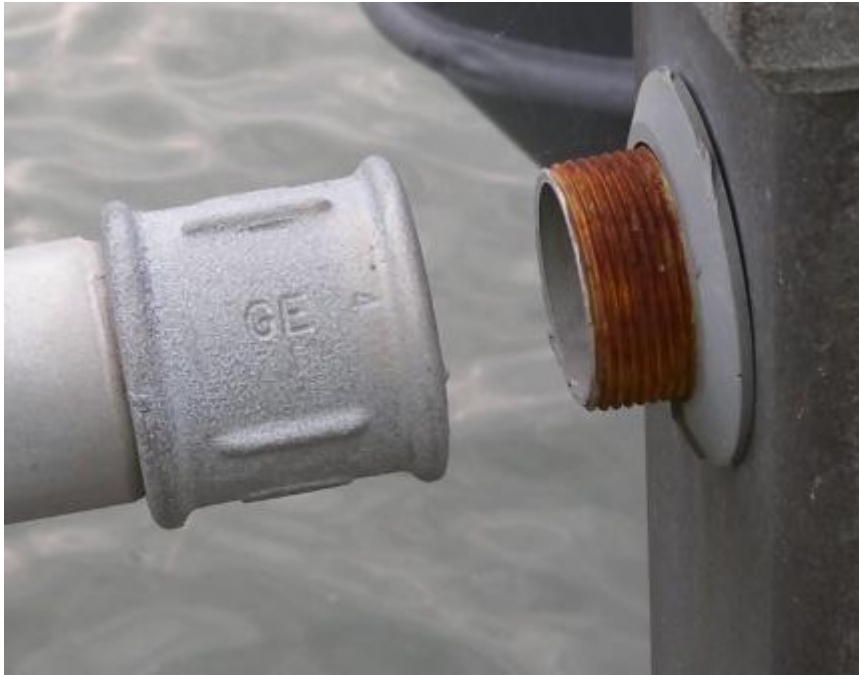
KUVA 40. Sillankaiteen jatkos

Kaiteen törmäyskestävyys muodostuu suurimmaksi osaksi vetoa kestävästä johteista, jotka toimivat köysirakenteen tavoin törmäystilanteessa. Vetoa kestävät johteet tasoittavat törmäyksessä syntyviä kuormia koko kaiteen matkalle ankkuroituen kaiteen päissä sillan rakenteisiin. Perinnekaiteen johteiden jatkokset eivät ole vetoa kestäviä, joten kaiteen törmäyskestävyys on käytännössä sama kuin yhden pylvään kestävyys. Törmäyksen osuessa jatkoksen kohdalle on erittäin todennäköistä, että johde aukeaa aiheuttaen merkittävän vaaratilanteen. (Järvinen, 2009, 4.) Kuvassa 40 on esitetty kaiteen johteen jatkos, joka on auki. Sillankaide on uusittava nykyisiä ohjeita vastaavaksi lähivuosina.
