Lämpökameran käyttö hydrauliiikan kunnossapidossa

Konetekniikan opinnäytetyö
Konetekniikka
Insinööri(AMK)

KEMI 2013

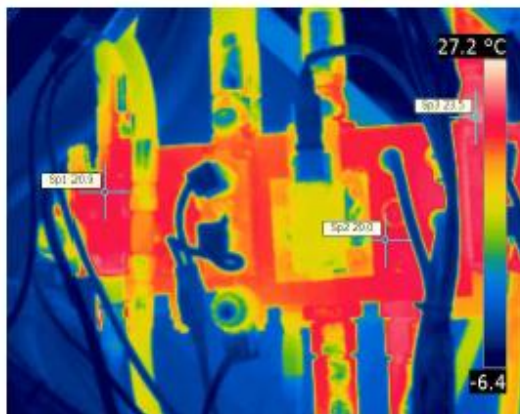
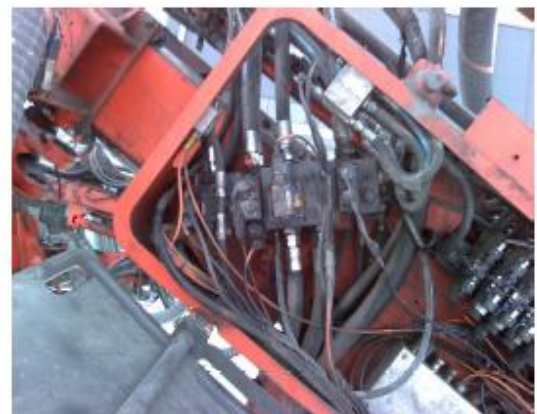
Taulukon 5 lämpökuvassa on moduulilohko. Lämpötilat ovat alhaiset, koska kone on vasta käynnistetty. Kuvasta kuitenkin huomataan kuinka hankalaa vikaa olisi paikallistaa jos esim. ohjausventtiili vuotaisi koska lämpötila johtuu ja tasoittuu koko lohkon runkoon. Emissiivisyys kerroin 0,94 on valittu maalin ja lian takia

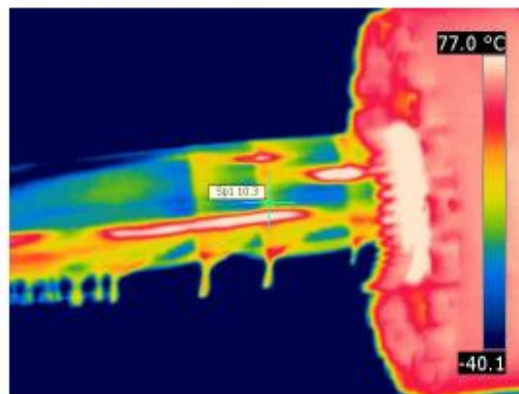
Taulukko 10. Männäntiiviste vaurio sekä vuotava varrentiiviste

Hydraulikkasyylinterissä männäntiivisteiden vaurio näkyy selvästi. Varsi on ulkona sylinteristä, eli paine männän puolella, mutta varren puoleinen hydraulikka kanava lämpenee lisääntyneen virtauksen takia (taulukot 9 ja 10). Lämpökamerakuvasta huomataan myös varrentiivisteiden kuluminen (taulukko 10 alempi kuva), huomattavan paljon öljyä valuu varressa.

Männäntiiviste vaurio sylinterissä lämpökameralla kuvattuna. Varsi ulkona, paine männänpuolella, ohivirtaava öljy lämmitteää varrenpuoleisen virtauskanavan.
