GASUM OY:N KOHTEIDEN YLI- JÄNNITESUOJAUS

Tuomas Majander

Opinnäytetyö
Huhtikuu 2013
Sähkötekniikka
Sähkövoimatekniikka

TUOMAS MAJANDER:
The Surge Protection in Natural Gas Stations

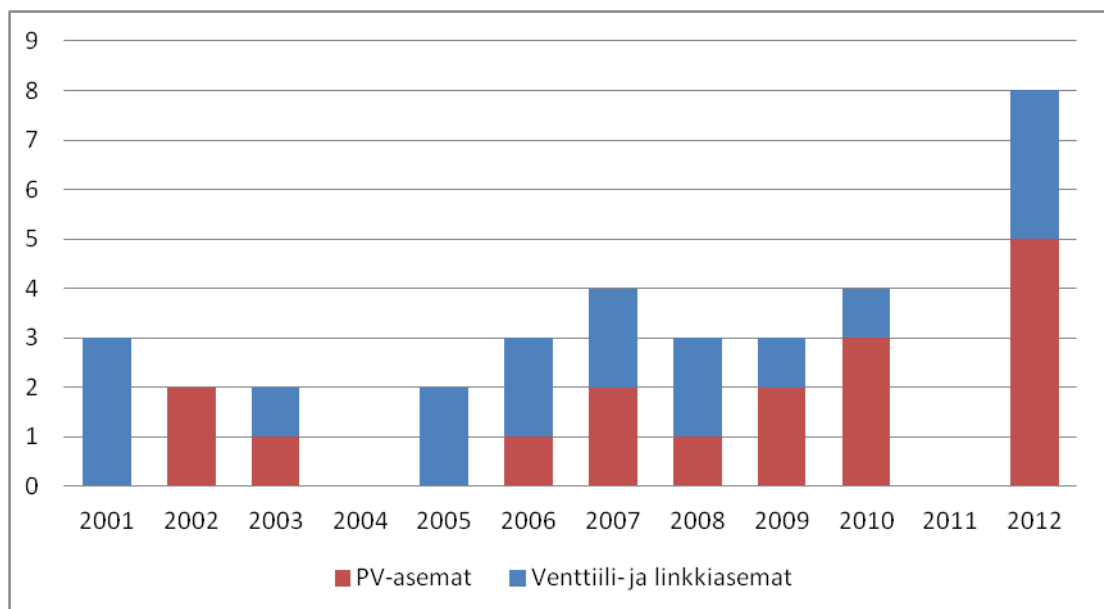
Kuvio 20. Tampereen huoltoalueen vikahistorian kehitys.

Tampereen vuosittainen vikahistoria tarkastelujakson aikana kohteittain eriteltyinä löytyy kuviosta 20. Kuviota tarkasteltaessa selviää venttiili- ja PV-asemien vikojen pysyneen suhteellisen tasaisina vuosien varrella. Vuosi 2012 oli Tampereen huoltoalueella poikkeuksellisen synkkä: vikatöitä ilmeni yhteensä 8 kappaletta.

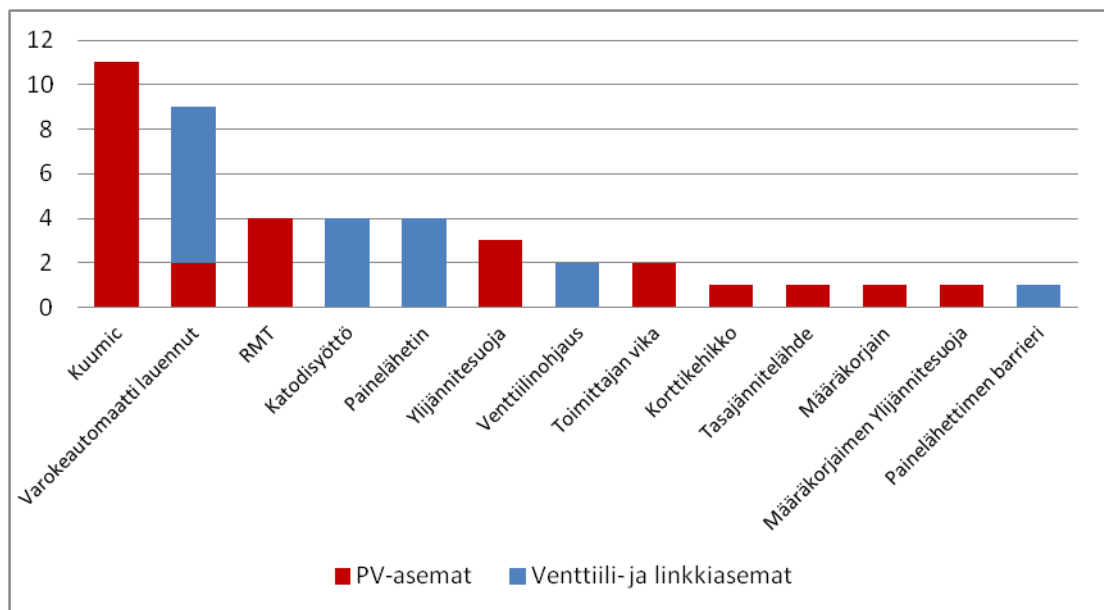
Kuvio 21. Tampereen huoltoalueen vikahistoria vioittain.

Tampereen PV-asemia vaivaavat lähinnä ala-asemien ongelmat. Tampereen huoltoalueen tietoja analysoimalla voidaan olettaa Kuumicin ala-aseman olevan vikaherkempi verrattuna vanhaan RMT:n ala-asemaan.

Kuviossa 21 on kuvattuna kohteiden vikahistoria vikojen ja hajonneiden laitteiden perusteella.

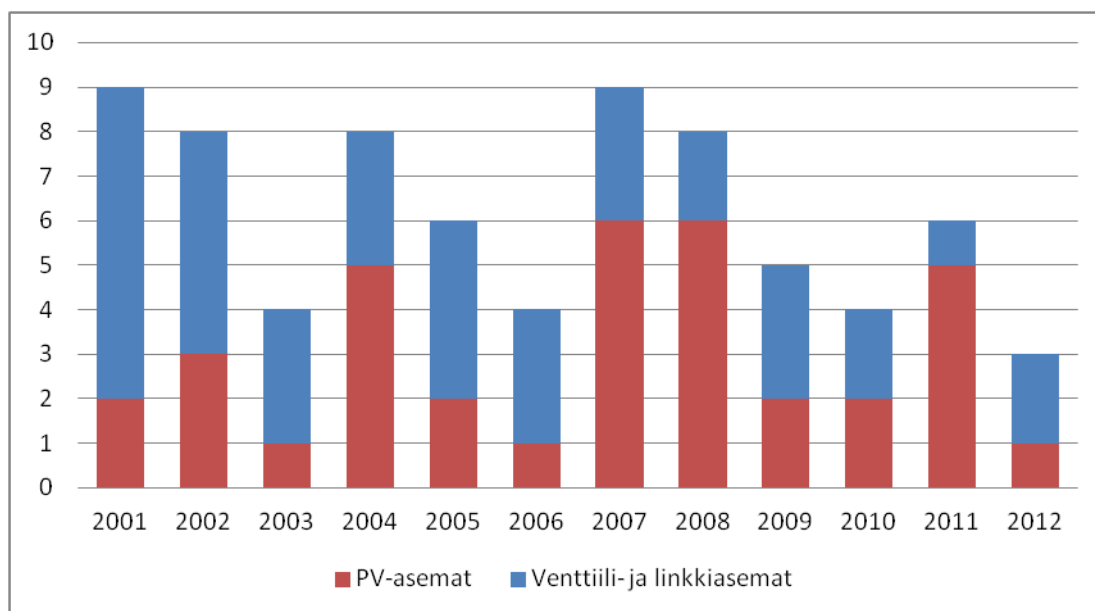
Kuvio 24. Hyvinkään huoltoalueen vikahistorian kehitys.

Hyvinkään huoltoalueella on vikätöiden määrässä ollut runsaasti vaihtelua vuosittain. Venttiiliasemien viat ovat laskeneet tarkastelujakson alusta, mutta ovat silti jokavuotisia. Vikätöiden laskuun on vaikuttanut merkittävästi venttiiliasemien uudistukset. Hyvinkään PV-asemien vikojen määrässä on ilmennyt suurta vaihtelua, mutta vikoja on silti ilmennyt vuosittain.

Kuviossa 24 on kuvattuna Hyvinkään huoltoalueen ukkosen aiheuttamien vikätöiden vuosittainen kehitys tarkastelujakson aikana.

Hyvinkään huoltoalueella ukkosen aiheuttamat viat kohdistuvat yleisimmin määräkorkajimiin ja niiden barriereihin PV-asemilla, ja painelähettimiin venttiiliasemilla. Alasemien varokeautomaattien laukeamiset vaivaavat sekä PV- että venttiiliasemia.

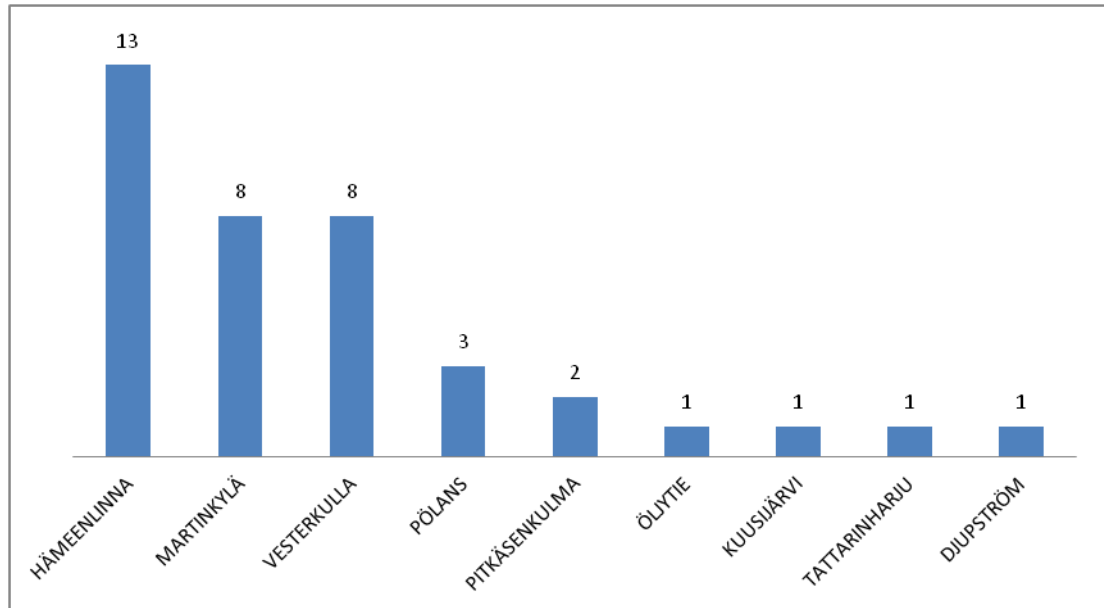
Kuvio 26. Hyvinkään huoltoalueen venttiiliasemien viat kohteittain.

Hyvinkään huoltoalueella on kolme venttiiliasemaa, jotka aiheuttavat ylivoimaisesti eniten ongelmia: Hämeenlinna, Martinkylä ja Vesterkulla. Pölansin venttiiliasema on myös aiheuttanut jonkin verran harmia, mutta ei läheskään yhtä paljon kuin Hämeenlinna, Martinkylä ja Vesterkulla. Lopuilla asemista viat ovat olleet yksittäisiä. Taulukossa 6 on Hyvinkään huoltoalueen venttiiliasemien vikatyöt listattuna kuvauksineen.

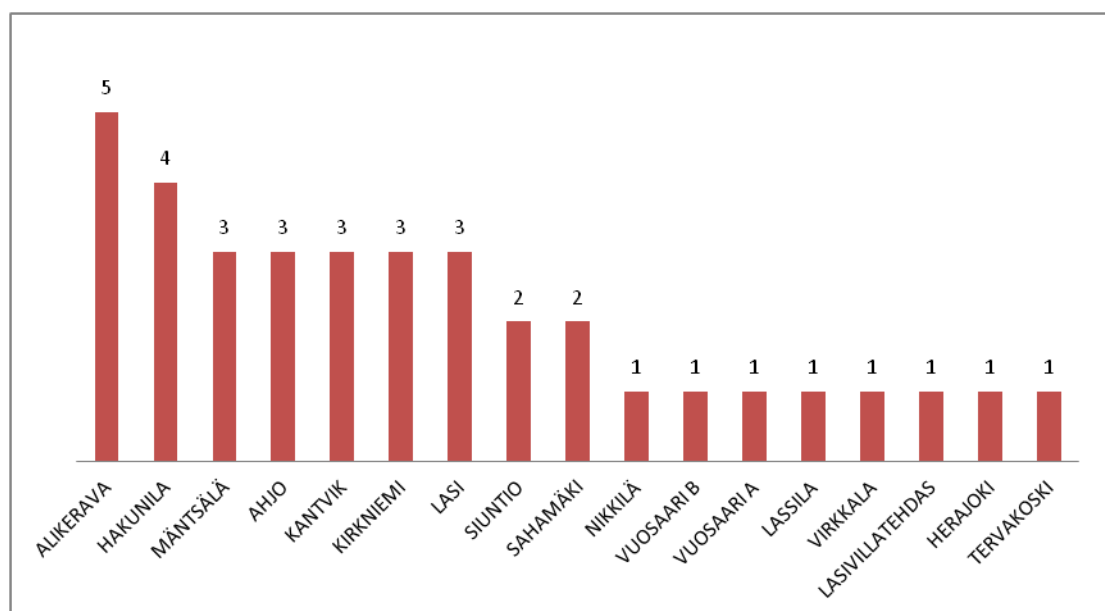
Kuvio 27. Hyvinkään huoltoalueen PV-asettien viat kohteittain.

Toisin kuin Tampereella, Hyvinkään PV-asemien viat koskevat pääasiassa määräkorjaimia ja niiden barriereja. Varsinkin Alikeraavan, Hakunilan, Ahjon, Mäntsälän ja Kirkniemen asemat ovat kärsineet vuosien varrella määräkorjaimiin ja niiden barriereihin kohdistuneista, ylijännitteiden aiheuttamista, vioista. Muita toistuvia vikoja on ollut Lasin asemalla, jossa on ilmennyt varokeautomaattien laukeamisia. Taulukossa 7 on listattuna Hyvinkään PV-asemien vikatyöt kuvauksineen.

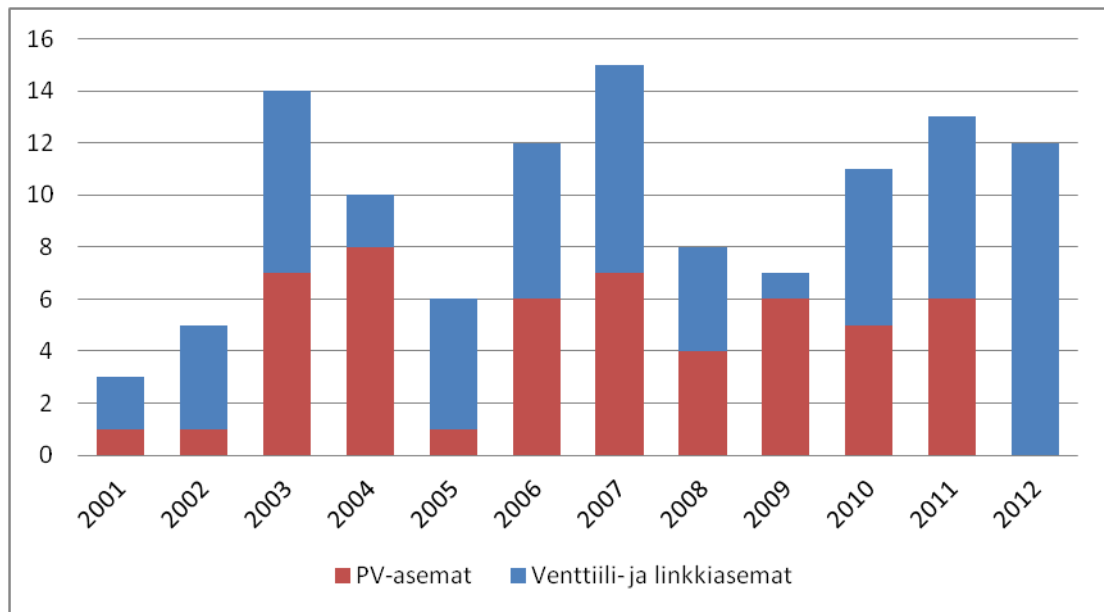
Kuvio 28. Kouvolan huoltoalueen vikaistorian kehitys.

Kouvolan huoltoalueen ukkosvaurioiden aiheuttamien korjaustöiden vuosittainen kehitys tarkastelujakson aikana on kuvattuna kuviossa 28. Vertailtaessa vikaistorian kehitystä muihin huoltoalueisiin, nähdään Kouvolan huoltoalueen olevan muita huoltoalueita vikaherkempi.

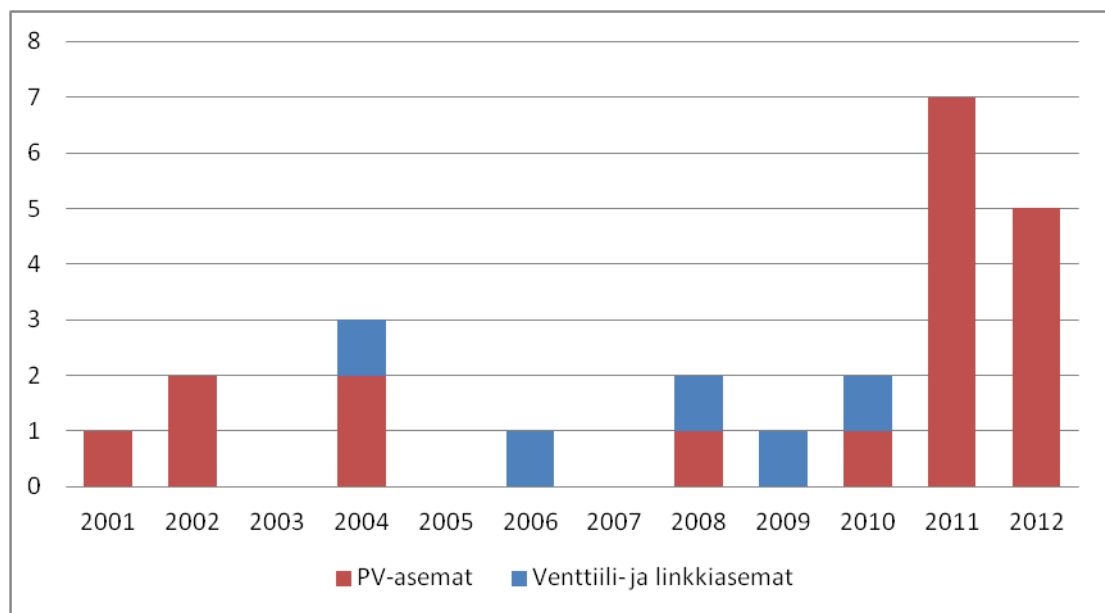
Kuvio 32. Imatran huoltoalueen vikaistorian kehitys.

Imatran huoltoalueen PV-asemien viat ovat kasvaneet vuoden 2010 jälkeen huomattavasti, sillä ennen vuotta 2011 ilmeni huoltoalueella vain satunnaisia ukkosvaurioita. Alueella on vain kolme kaukovalvottua venttiiliasemaa, joilla on ilmennyt vikoja satunnaisesti tarkastelujakson aikana. Kuviossa 32 on kuvattuna Imatran huoltoalueen vikaistoria tarkastelujakson aikana.

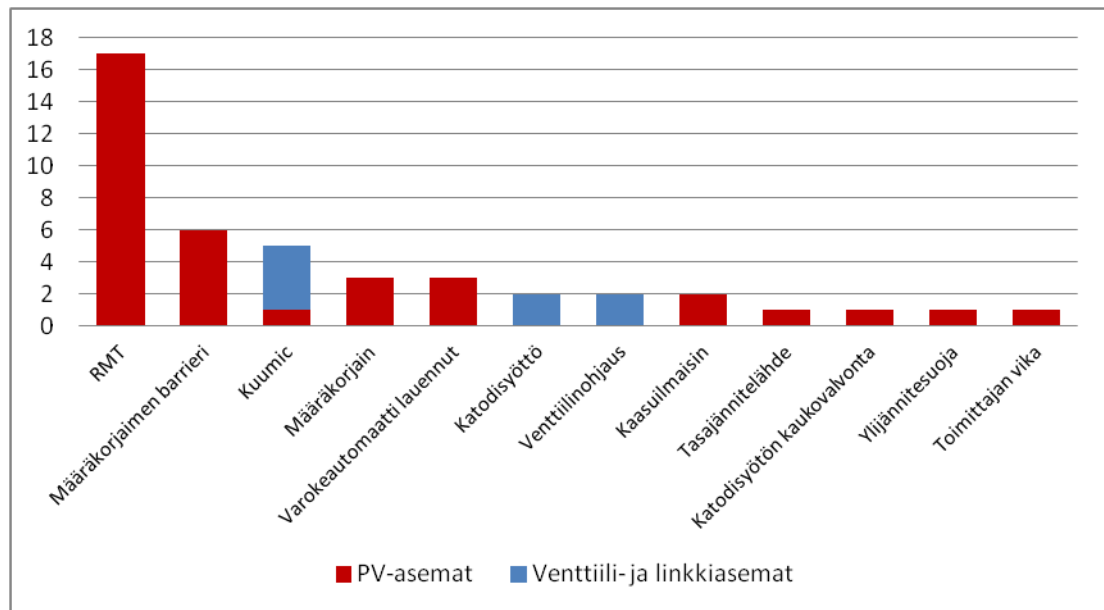
Kuvio 33. Imatran huoltoalueella hajonneet laitteet.

Imatran PV-asemia vaivaavat ylivoimaisesti eniten ala-asemien viat. Muita vikoja on ilmennyt määräkorojaimien ja kaasuilmaisimien kanssa. Venttiiliasemilla on ollut ongelmia perinteisten katodisyötön ja venttiilinohjausjärjestelmän vikojen lisäksi Kuumin ala-aseman kanssa. Kuviossa 33 on Imatran huoltoalueen vikaistoria eriteltynä vikojen mukaan.

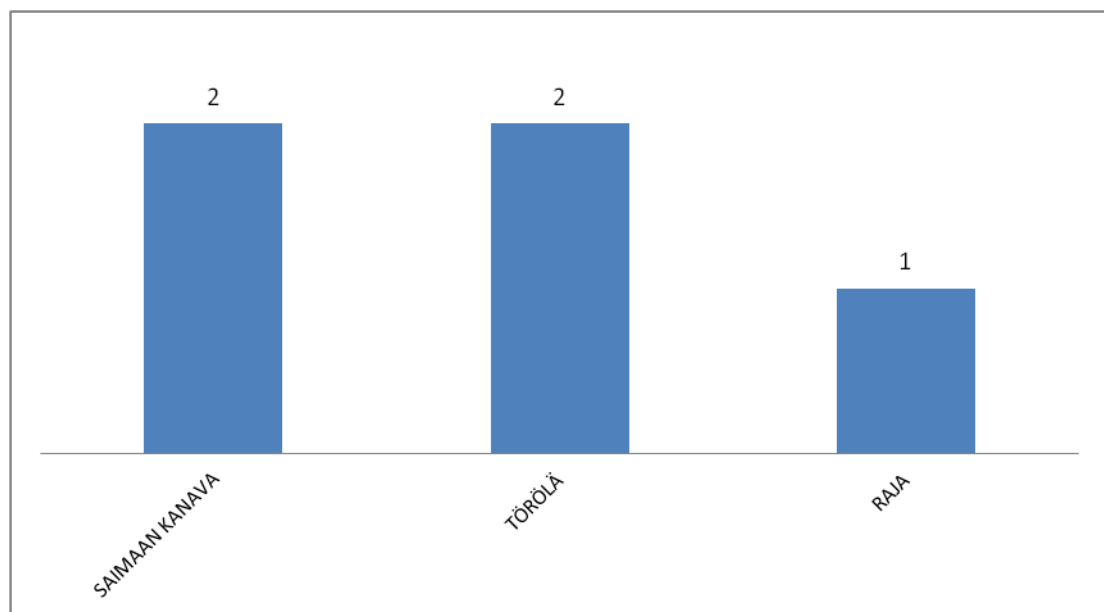
Kuvio 34. Imatran huoltoalueen venttiiliasemilla ilmenneet ukkosen aiheuttamat viat kohteittain.

Imatran huoltoalueen venttiiliasemista mikään ei ole varsinainen ongelmatapaus. Kahdella asemalla on kuitenkin ilmennyt toistuvia ongelmia: Saimaan kanavalla on hajonnut kaksi venttiilinohjausjärjestelmän rajakytkintä ja Törölässä on ollut ongelmia katodisyötön syöttösulakkeiden kanssa. Rajan aseman ala-asema sai pahan iskun vuonna 2009 ja ala-asemalta hajosi lähes kaikki kortit ja korttikehikko. Imatran huoltoalueen venttiiliasemien viat kuvauksineen löytyvät taulukosta 10.

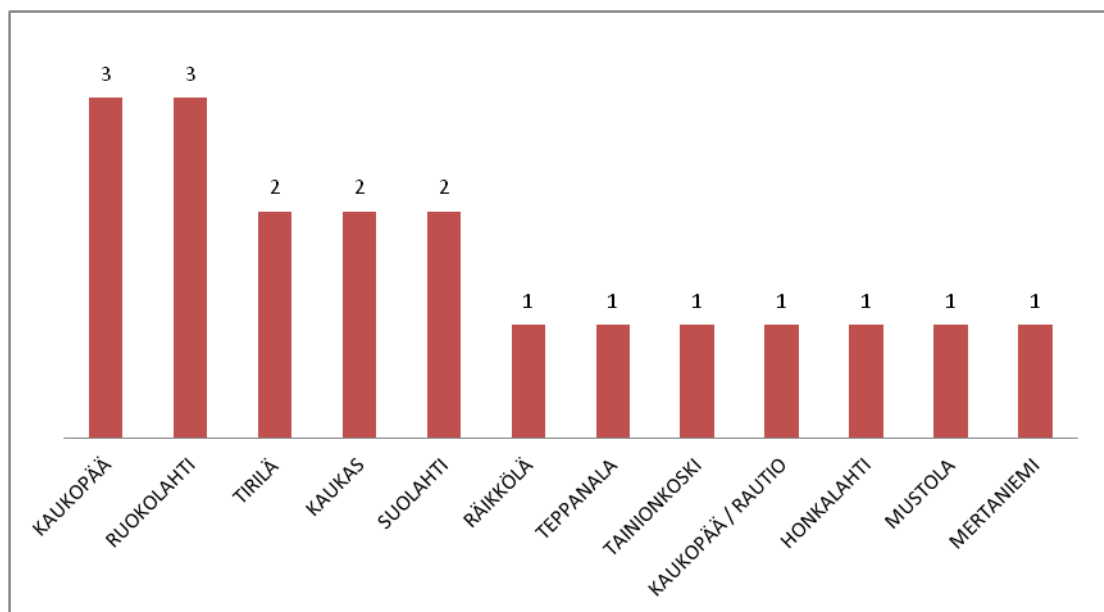
Kuvio 35. Imatran huoltoalueen PV-asettien vikahistoria kohteittain.

Imatran PV-asetat ovat suurimmaksi osin 70-luvulta. Asemien iän vuoksi niiden suojauksen taso on yleisesti heikko. Esimerkiksi paineenvähennystilasta tulevia mittaus- ja ohjaussignaalituloja ei ole suojattu ja asemilla on puutteita maadoituksessa ja potentiaalintasauksessa. Etenkin paineenvähennystilan potentiaalintasaukset ovat puutteellisia. Asemilla ei ole myöskään minkäänlaisia suoja kaasuputkessa. Kuviossa 35 on Imatran PV-asettien ukkosvaurioiden korjaustyöt kohteittain tarkastelujakson ajalta. Kuviossa ei ole kohteita, joilla ongelmia ei ole ilmennyt.

Viime vuosina on Imatran PV-asetia alkanut vaivata uudentyyppiset viat. Kuten kuviossa 35 huomaa, ovat vierekkäin sijaitsevat Kaukopään ja Ruokolahden PV-asetat huoltoalueen vikaherkimmät. Kaukopään ja Ruokolahden ala-asettien kanssa ilmenneiden ongelmien lisäksi on ilmennyt kaasuilmaisjärjestelmän vikoja Kaukaan ja Mustolan asemilla sekä määräkorjaimia on hajonnut Tirilän ja Suolahden asemilla. Taulukossa 11 on listattuna huoltoalueen vikatyöt kuvauksineen.

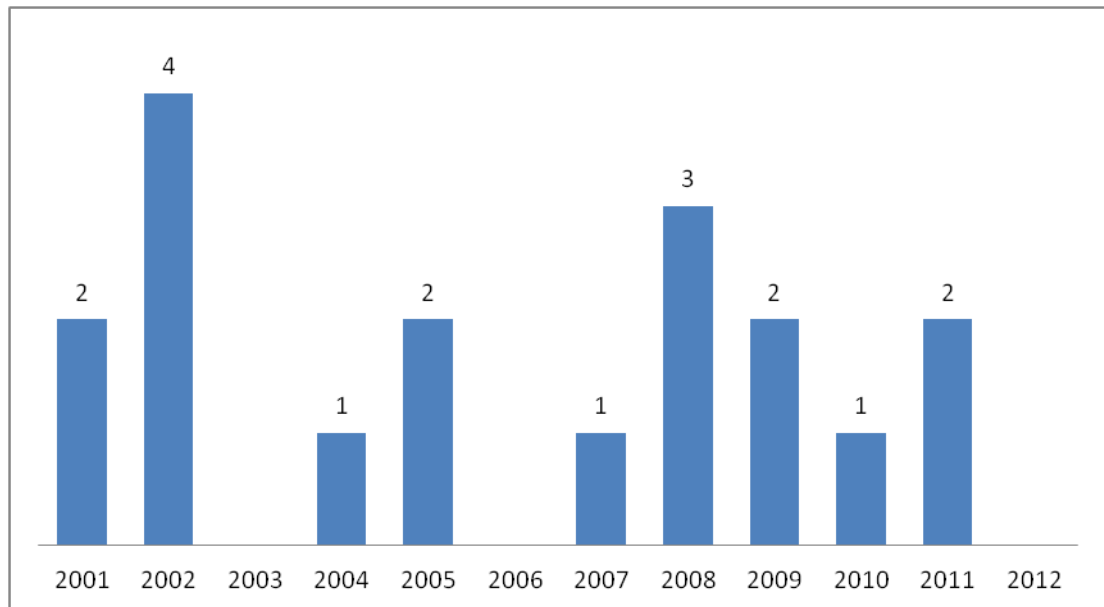
Kuvio 36. Räikkölän kompressoriaseman vikahistorian kehitys.

Ukkosen aiheuttamat viat ovat lähes jokavuotinen ongelma Räikkölän kompressoriasemalla. Tutkittaessa alla olevaa kuviota 37 voidaan todeta aseman paloilmoinjärjestelmän olevan Räikkölän vikaherkin järjestelmä.

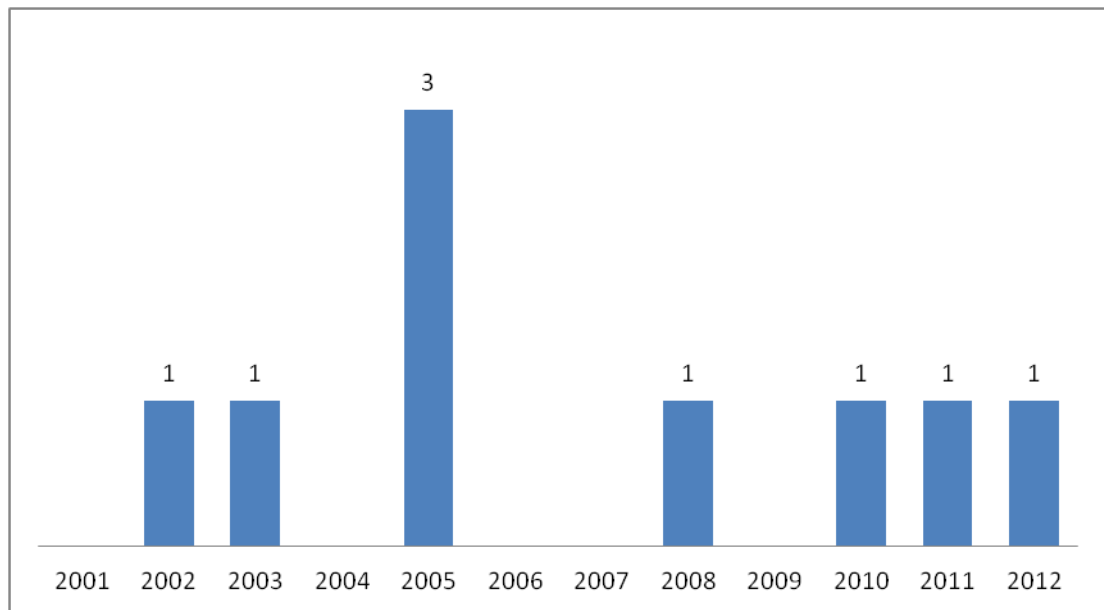
Kuvio 38. Kiehuvan kompressoriaseman vikahistorian kehitys.

Kiehuvan kompressoriasemalla on ollut tarkastelujakson aikana jonkin verran ukkosen aiheuttamia vikoja. Vikoja on ilmennyt pääasiassa yksi vuodessa. Kuviossa 38 on Kiehuvan kompressoriaseman vikahistorian kehitys.

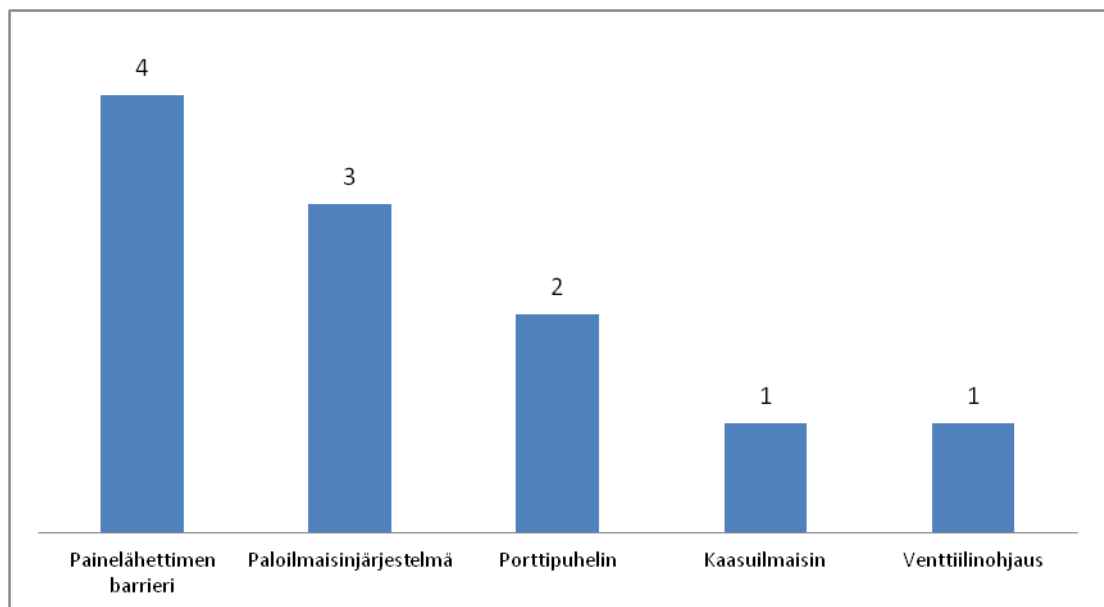
Kuvio 39. Kiehuvan kompressoriasemalla ilmenneet ukkosen aiheuttamat viat.

Kiehuvan kompressoriasemaa vaivasi vuoteen 2005 asti paloilmajärjestelmien viat, mutta vikoja ei ole enää ilmennyt paloilmajärjestelmän uudistamisen jälkeen. Kiehuvan ongelmana on ollut painelähettimien barrierit. Kaksi samaa painelähettimien barrieria hajoaa usein. Kyseiset barrierit ovat erilaisia kuin muiden aseman painelähettimien barrierit. Kuviossa 39 on Kiehuvan kompressoriaseman vikahistoria vioittain.

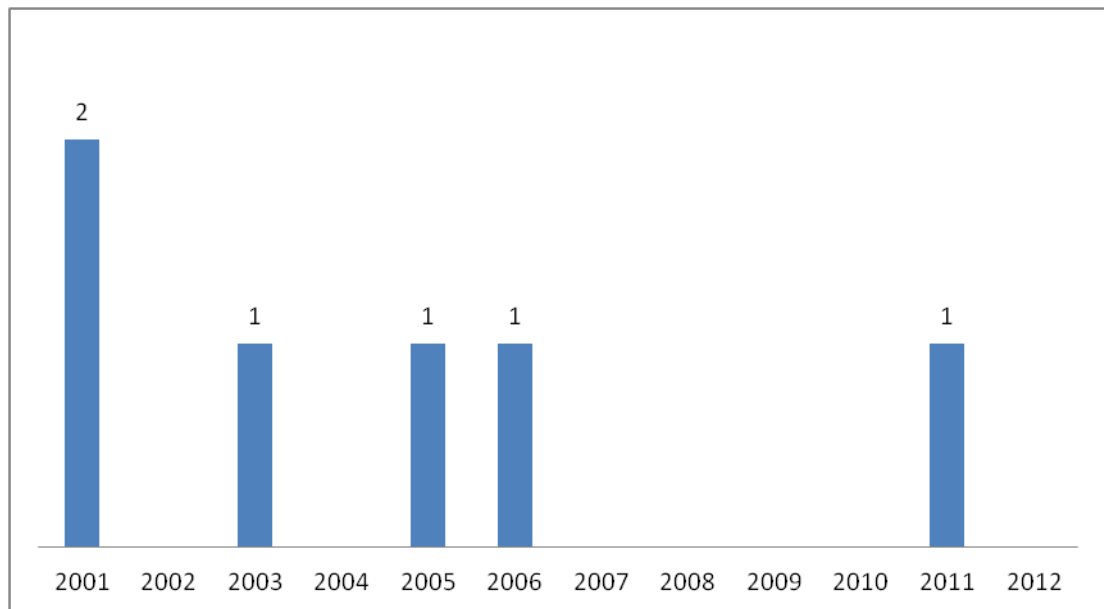
Kuvio 40. Mäntsälän kompressoriaseman vikahistorian kehitys.

Mäntsälän asemalla on ilmennyt jonkin verran ukkosen aiheuttamia vikoja tarkastelujakson aikana, mutta ei kuitenkaan yhtä paljon kuin Räikkölän kompressoriasemalla. Kuviossa 40 on aseman vikahistorian kehitys. Kuten kuviosta selviää, ovat viat olleet satunnaisia.

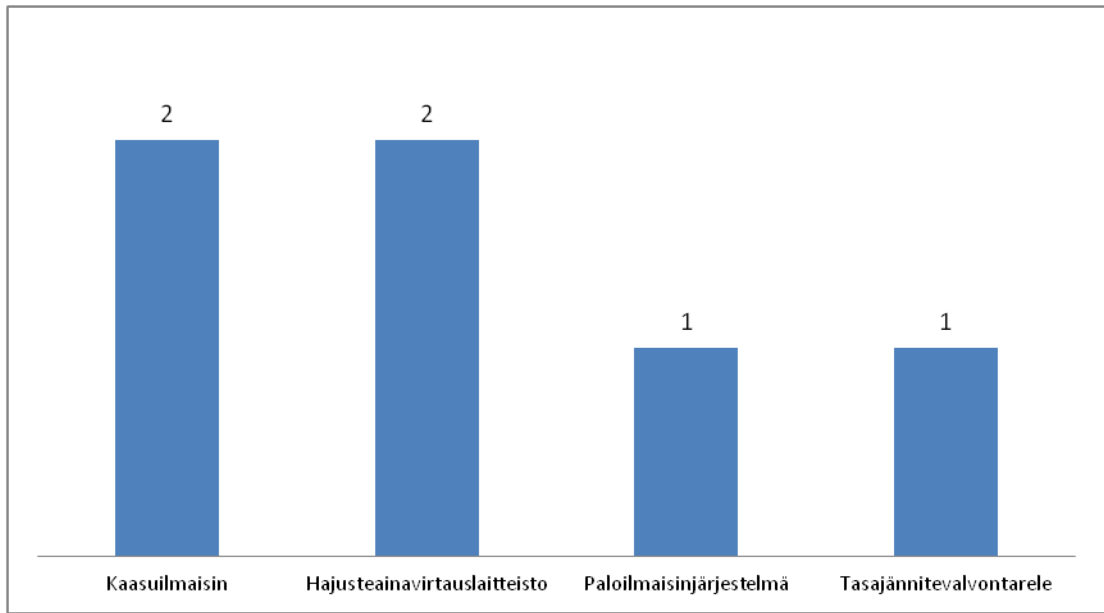
Kuvio 41. Mäntsälän kompressoriasemalla ilmenneet ukkosen aiheuttamat viat.

Toisin kuin Räikkölän ja Kiehuvan kompressoriasemilla, ei Mäntsälässä ole juurikaan ongelmia paloilmoitinjärjestelmän kanssa. Toistuvia vikoja ovat olleet kaasuvirtausjärjestelmän viat vuosina 2001 ja 2003 sekä kaasuilmaisinjärjestelmän viat vuosina 2001 ja 2005. Kuviossa 41 on esitetty asemalla ilmenneet ukkosen aiheuttamat viat tarkastelujakson aikana. Mäntsälän asemalla on tehty uudistuksia aseman maadoitus- ja potentiaalintasausjärjestelmiin lähivuosina. Muutoksista on ollut apua aseman ylijännitevikojen kanssa.

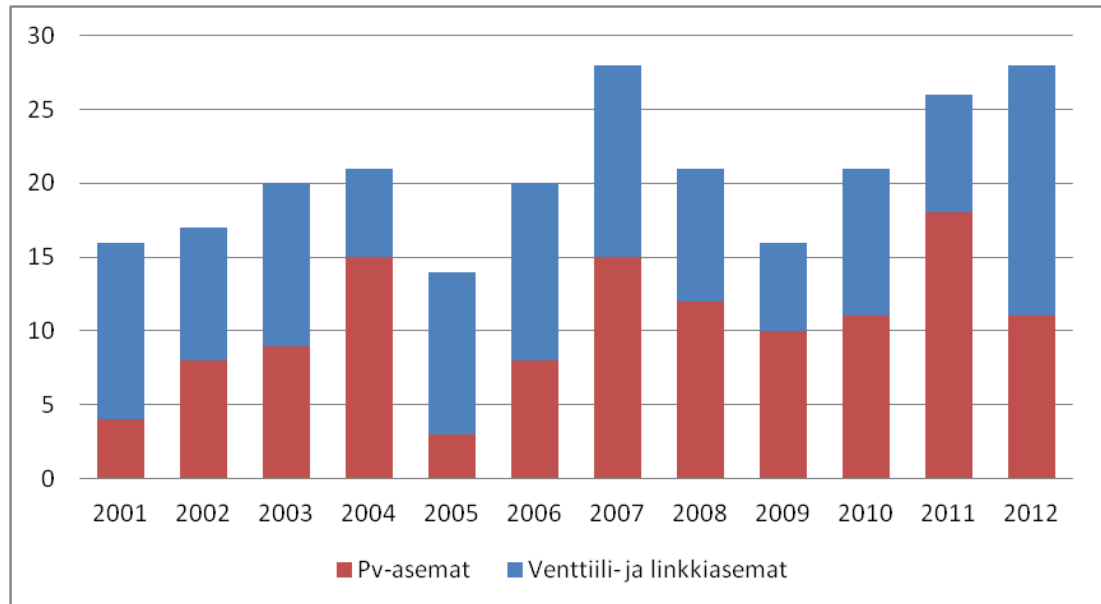
Kuvio 42. Ukkosen aiheuttamien vikatöiden määrä vuosittain.

Yleisesti ottaen koko Gasum Oy:n kaasuputkiverkoston ukkosvauriot työllistävät kunnossapitoa vuosittain keskimäärin noin 20 kertaa. Kuviossa 42 on kuvattuna kaikkien huoltoalueiden ukkosvaurioiden korjaustöiden kehitys tarkastelujakson aikana.

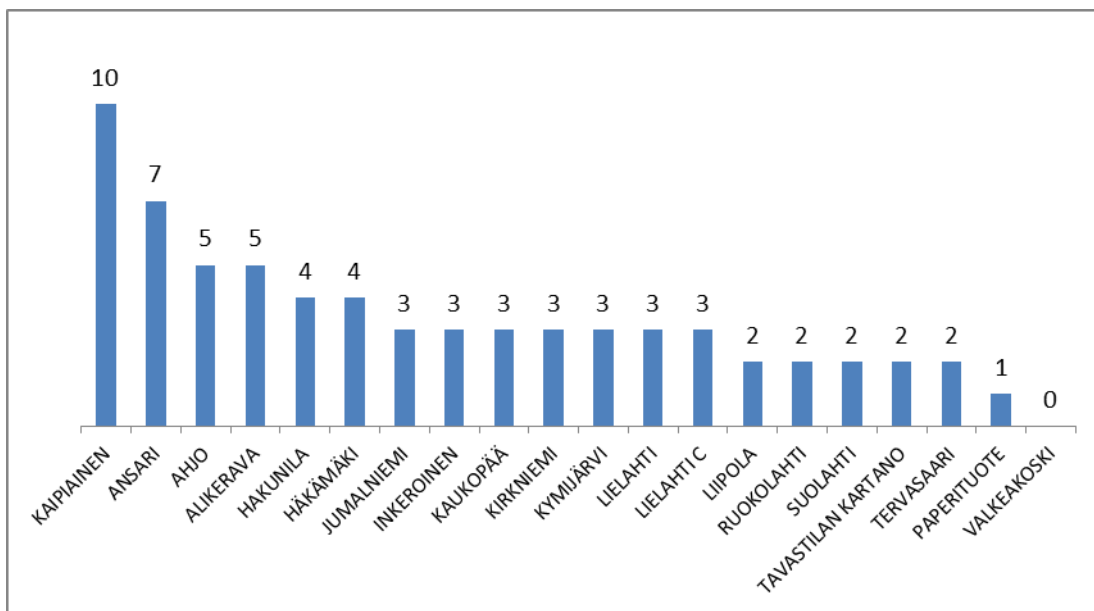
Kuvio 45. Suojauksen uudistusta kaipaavat PV-asetat.

Kuviossa 45 on kuvattuna kaikki uudistusta vaativat PV-asetat. Asemia on yhteensä 20, ja ne on listattu vikatöiden määrän mukaan. Mukana on myös Valkeakosken PV-asema, jolla ei Artun mukaan ole vikoja. Asemalta on kuitenkin hajonnut tietoliikennelaitteistoa.

Paineenvähennystilassa on paikoitellen kytketty kaasuputki katodisuojausten alaiselta puolelta kaasupurkausputken ja kipinävälin kautta potentiaalintasaukseen. Katodisen suojauksen alaiset metalliosat tulisivat liittämään potentiaalintasaukseen kipinävälin kautta. Kyseisiä suoja voisi asentaa lisää paikkoihin, joissa on ongelmia määräkorjaimien ja kaasuilmaisimien kanssa. Suojien liitoksissa on tosin käytetty pitkiä kuparijohtimia, jolloin suojan toiminta heikkenee. Paineenvähennystilaan voisikin rakentaa silmukkamaisen potentiaalintasauksen, näin suojien toiminta paranisi.

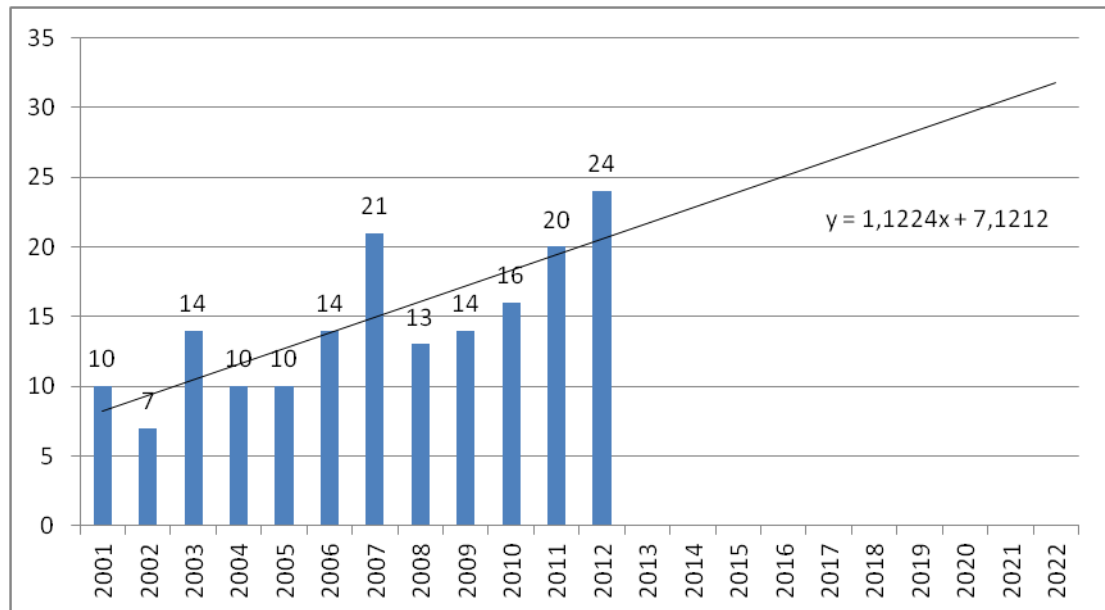
Kuvio 46. Uudistettavien asemien vikatöiden kasvun ennuste.

On mahdollista ennustaa miten vikatöiden määrä tulee kehittymään seuraavan kymmenen vuoden aikana. Kuviossa 46 on esitettyä uudistettaviksi valittujen kohteiden vika-

töiden määrä vuosien 2001 ja 2012 välillä. Kuviossa on myös ennustettu vikatöiden määrän kehitystä vuoteen 2022 asti piirtämällä trendiviiva (Suomilammi, A. 2013).

Trendiviivan mukaan voidaan ennustaa vikatöiden määrän kasvavan tasaisesti. Seuraavalla vuosikymmenellä ilmenisi käsiteltävillä asemilla yli 30 vikaa vuodessa.
