APUSILLAT

Opinnäytetyö
Toukokuu 2013
Rakennustekniikka
Infrarakentaminen

JUHA MESKI:
Service Bridges

Service bridge is a steel made temporary bridge for railway purposes. These bridges has been designed and built in the late 1970's and the early 1980's. There are two service bridge lengths, 14 meter AS 14 and 20 meter AS 20. In this thesis the main attention is in AS 20.

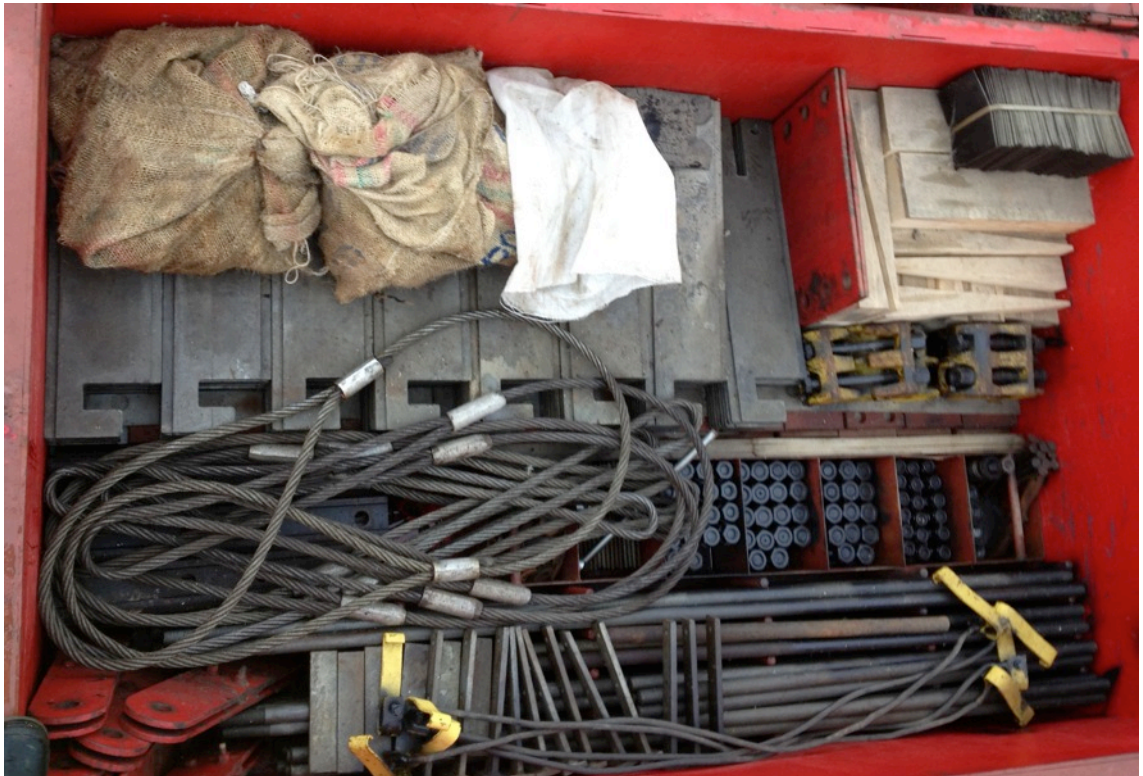
KUVA 7. Täydellinen varustelaatikko sisältöineen

Inventoinnin suoritin samaan tyyliin kuin kuntokartoituksenkin. Videointi ja sanelu oli toimiva yhdistelmä. Varustelaatikot olivat yleensä erittäin sekaisia ja usein piti koko

laatikko tyhjentää nähdäkseen mitä se piti sisällään. Lisäksi laatikoissa oli paljon sinne kuulumatonta tavaraa ja niiden merkityksen pohtiminen oli aikaa vievää.
