Undersökning av tätningssystem

Examensarbete för ingenjör (YH)-examen
Utbildningsprogrammet för maskin- och produktionsteknik
Vasa 2013

Titel: *Undersökning av tätningsvattensystem*

Title: Survey of sealing water system

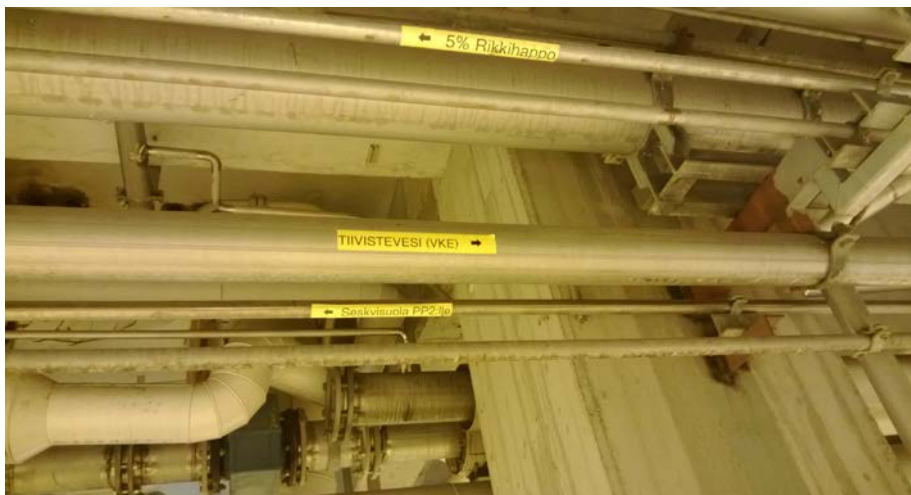
Figur 8. Utmärkning av tätningstvattennätverket.

att mäta förhand eller estimeras. Dessutom försvårades arbetet av att linjerna inte var utmärkta på korrekt sätt. För att underlätta framtida undersökningar av nätet, utmärktes linjerna med jämna mellanrum med tätningstvattnets typ och strömningsriktning (se figurerna 8 och 9).

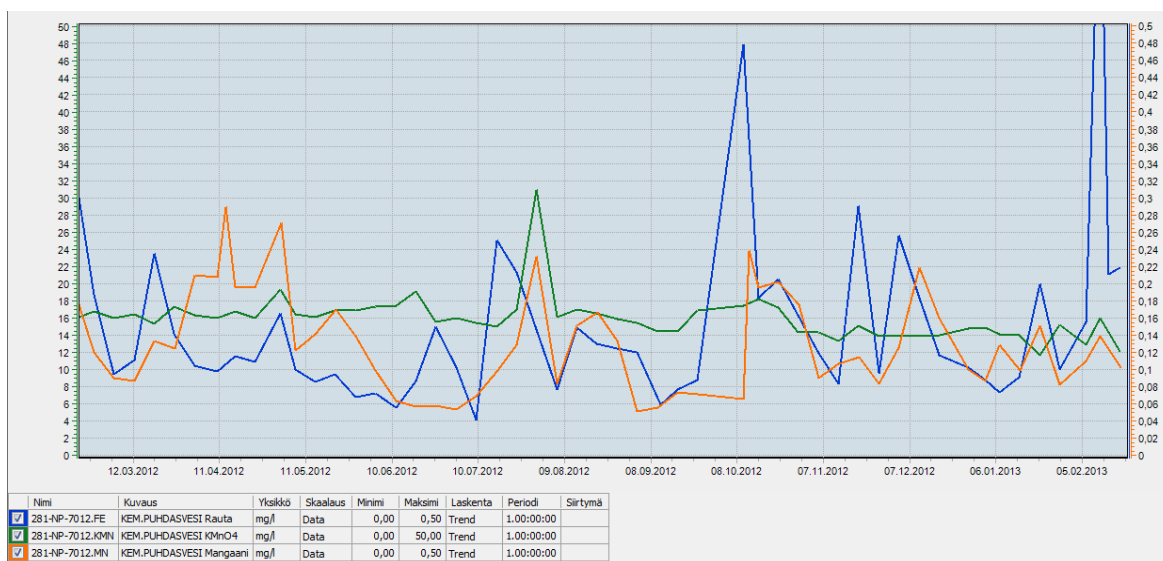
Figur 12. Årstrend på järnhalt, kaliumpermanganatförbrukning och manganhalt för kemiskt renat vatten.

Resultaten från vattenproverna jämfördes mot laboratoriets vattenanalyvärden. Analysvärdena från laboratoriet stämmer överens med proven under samma tidpunkt. För tillfället används både kemiskt och mekaniskt renat vatten som tätningsvatten, därför analyserades dessa två vattensorterna närmare. Nedan i figurerna 12 och 13 finns trender över kemiskt renade och mekaniskt renade vattnets kvalitet under ett års tid. För det mekaniskt reade vattnet kan man se att permanganatförbrukningen går upp till över 150 mg/l under året, d.v.s. att humushalten är mycket högt och detta lämpar sig inte som tätningsvatten. På grund av den höga humushalten fungerar inte tätningsvattnets styr- och övervakningssystem på rätt vis.

Provtagningen på vintern ger inte fullständigt rätt bild av förbrukningen av kaliumpermanganat och mängden fasta partiklar, för på våren när isarna smälter är ytvattnet i sjön betydligt smutsigare och innehåller mera humus.

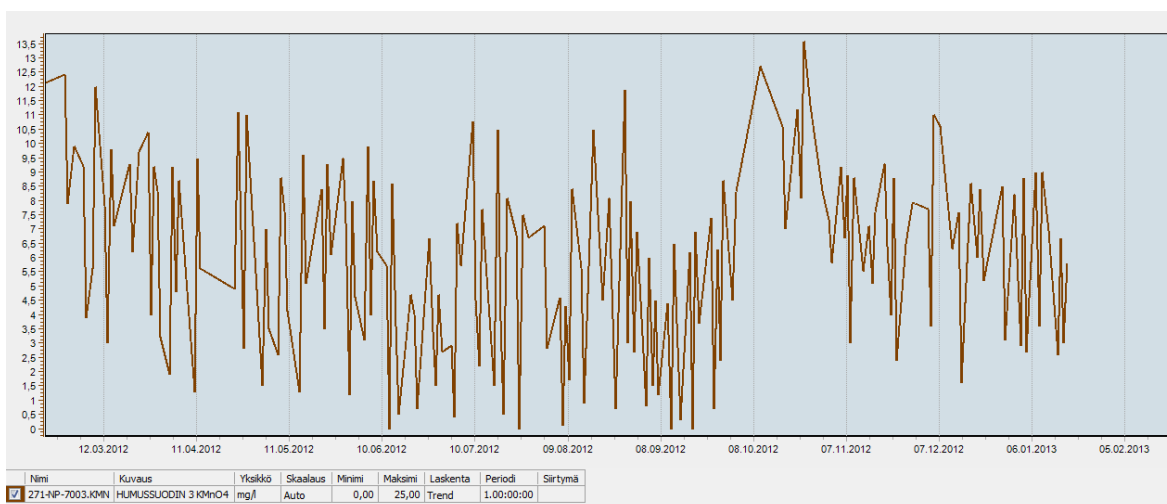
Figur 17. Vattnets kaliumpermanganatförbrukning efter humusfilter 3.

Vid tillverkningen av pannvatten går vattnet ytterligare genom extra reningsprocesser. Vattnet går igenom humusfiltrering samt jonbyte. Vid undersökningen av alternativa reningsmetoder för att förbättra tätningsvattenkvaliteten, ansågs humusrenat vatten som ett alternativ. Vattnets kaliumpermanganattal sjunker betydligt efter humusfiltren där den ligger i medeltal mycket under 10 mg/l (se figur 17).
