Vesivahingot 1950–90-luvulla valmistuneissa omakoti- ja rivitaloissa

Insinöörityö
Kajaanin ammattikorkeakoulu
Tekniikan ja liikenteen ala
Rakennustekniikan koulutusohjelma
Kevät 2013

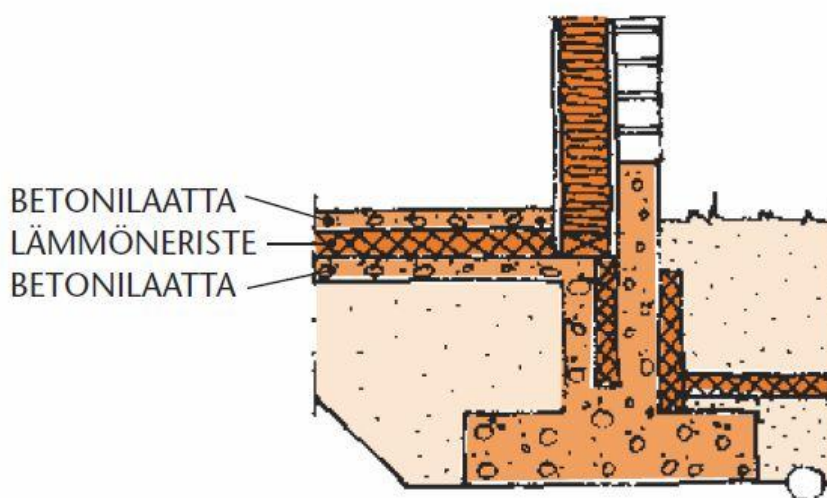
Kuva 3. Valesokkelirakenne. [11.]

60-luvulla haluttiin rakennusten korkeutta matalammaksi ja vastaavasti kylmäsilat katkaista seinän ja alapohjan liitoksesta. Alasidepuut keksittiin sijoittaa lattiarakenteen ja jopa maanpinnan alapuolelle. Tätä rakennetta kutsutaan valesokkelirakenteeksi. Kuvassa 3 havainnollistettu seinä- ja sokkelirakenne koitui myöhemmin monen rakennuksen ongelmakohtaksi, sillä alasidepuu sijaitsi yleensä kahden betonirakenteen välissä, missä kosteus on päässyt kulkeutumaan kapillaarisesti betonista puuainekseen. Tästä rakenneratkaisusta koitui suotuisissa olosuhteissa laho- ja mikrobivaurioita alasidepuuhun ja runkotolppiin. [5, s. 21.] [7.]

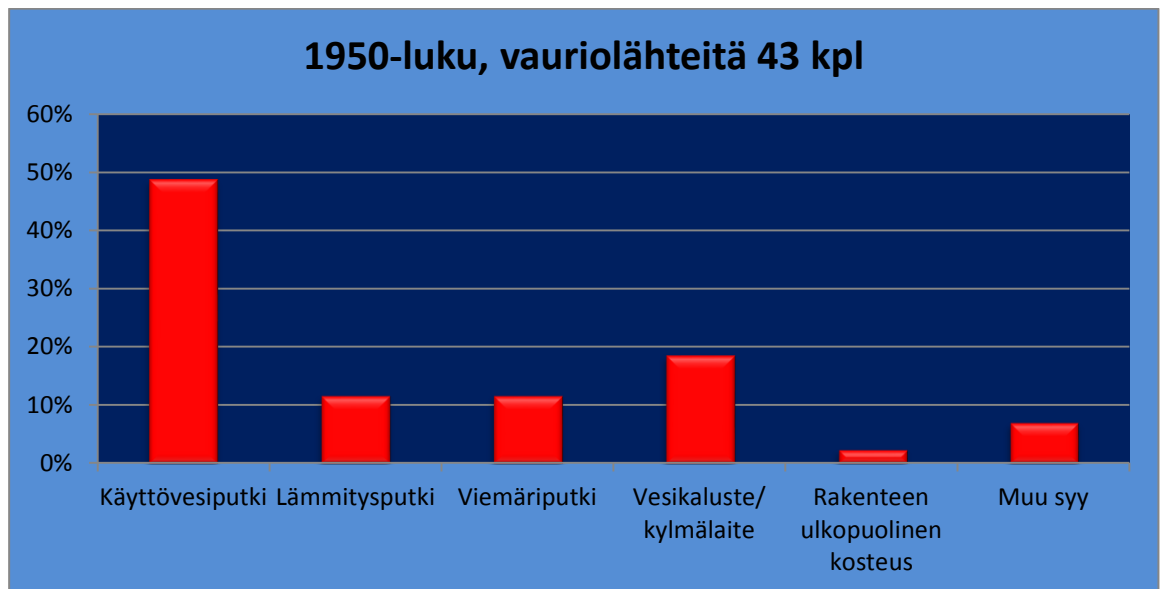
Kuva 7. Vesivahingon aiheuttajat 1950-luvulla valmistuneissa taloissa.

Kuvaan 7 on koottu 1950-luvulla valmistuneissa taloissa sattuneet vesivahingon aiheuttajat.

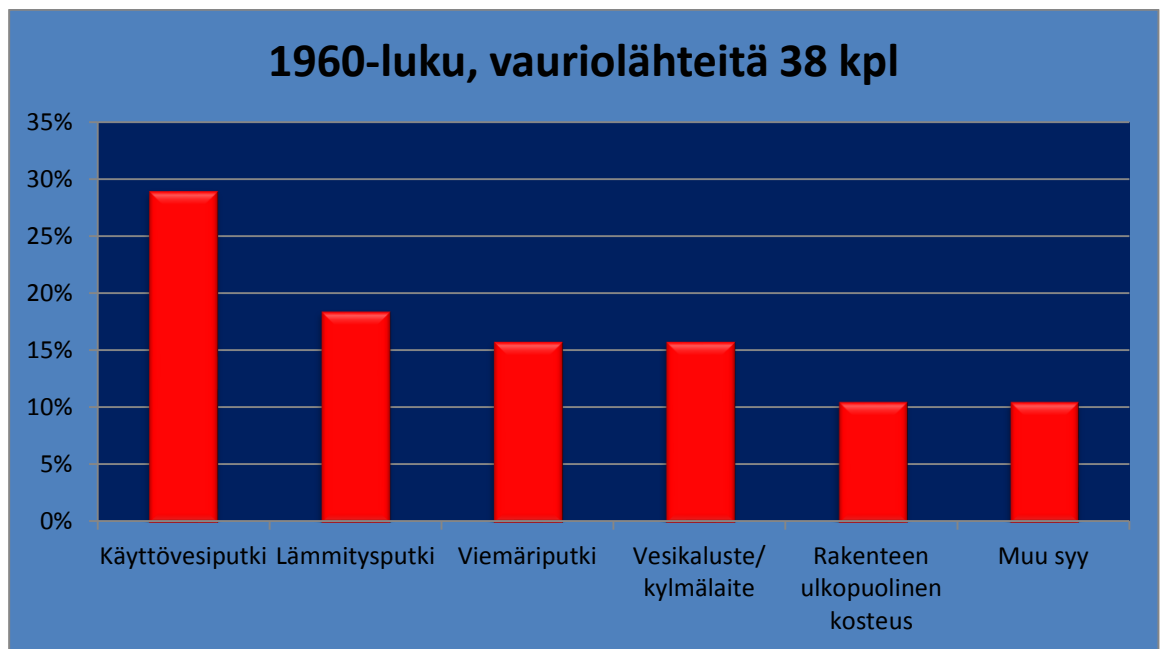
Kuva 19. Vesivahingon aiheuttajat 1960-luvulla valmistuneissa taloissa.

Kuvaan 19 on koottu 1960-luvun taloissa sattuneet vesivahingot.

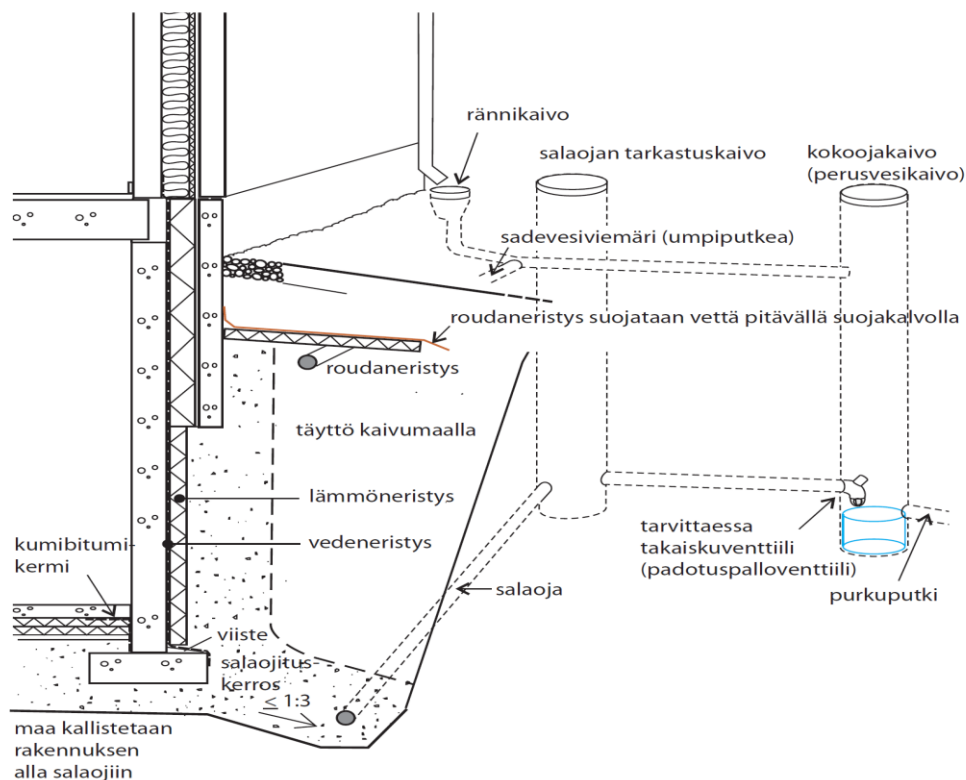
Kuva 26. Kellarin toimiva ulkoseinärakenne. [20.]

Neljännessä ulkopuolisen kosteuden aiheuttamassa vauriokohteessa vesi oli päässyt kellaritilaan. Raportin laatijan mukaan kosteus oli tullut kevätpäivillä joko pintavesien valumina tai maaperästä. Kohteessa takapihan puolella maanpinta vietti rakennukseen päin, joten pinta-vedet voivat päästä painovoiman vaikutuksesta perustuksia vasten. Vesi oli vaurioittanut kellarin lattia- ja seinärakenteita. Kellarillisen talon eristäminen vedenpainetta vastaan on tärke-

ää, sillä kellariperustusten korjaaminen on kallista ja työlästä. Kuvassa 26 havainnollistetaan toimivat kellarin seinä- ja lattiarakenteet. Kuvassa havainnollistettujen toimenpiteiden lisäksi tulee huomioida maanpinnan muodot. Maanpinnan tulisi viettää kolmen metrin matkalla rakennuksesta pois päin 1:20. Tällä kaadolla varmistetaan, etteivät pintavedet pääse valumaan perustuksia vasten.

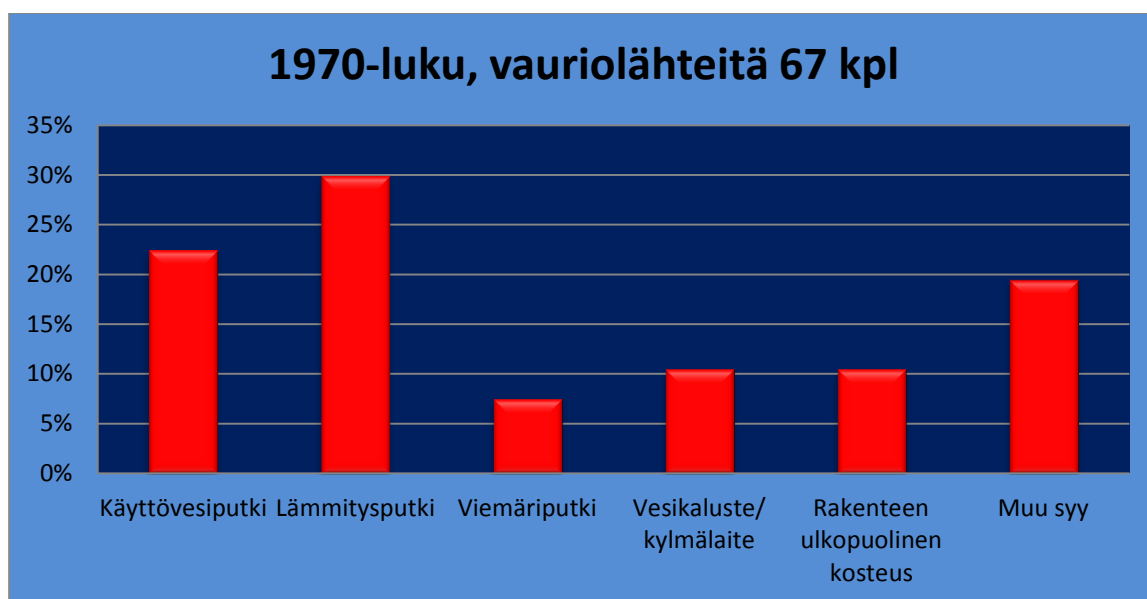
Kuva 27. Vesivahingon aiheuttajat 1970-luvulla valmistuneissa taloissa.

Kuvaan 27 on koottu 1970-luvun talojen vesivahingon aiheuttajat.

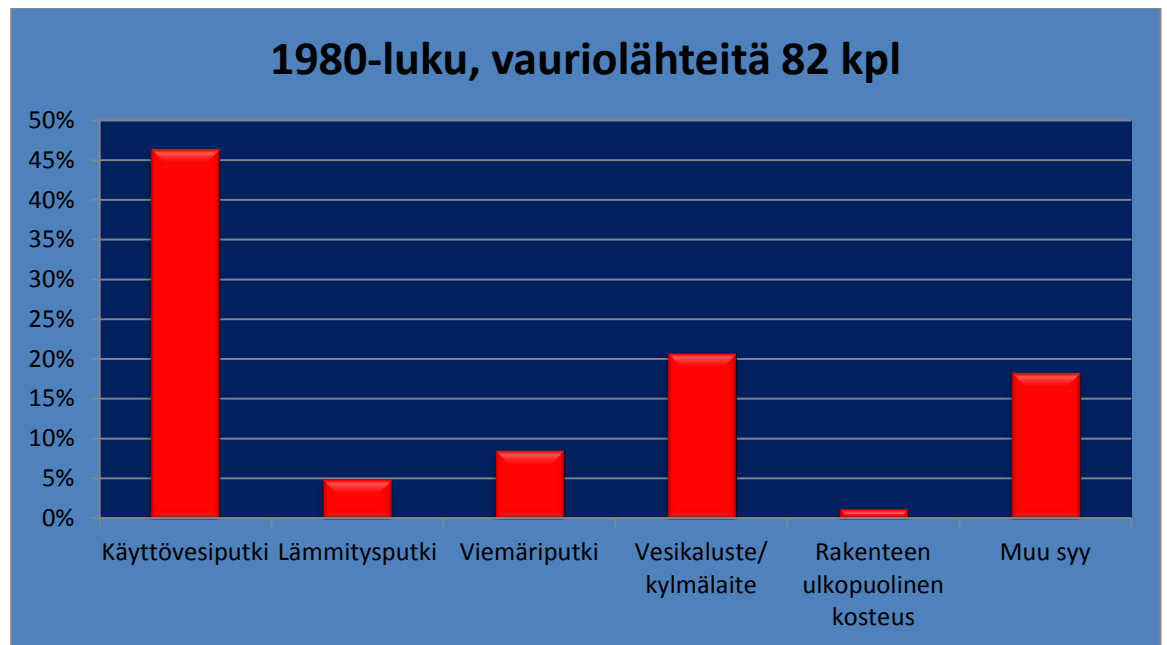
Kuva 34. Vesivahingon aiheuttajat 1980-luvulla valmistuneissa taloissa.

Kuvaan 34 on koottu 1980-luvun talojen vesivahingon aiheuttajat.

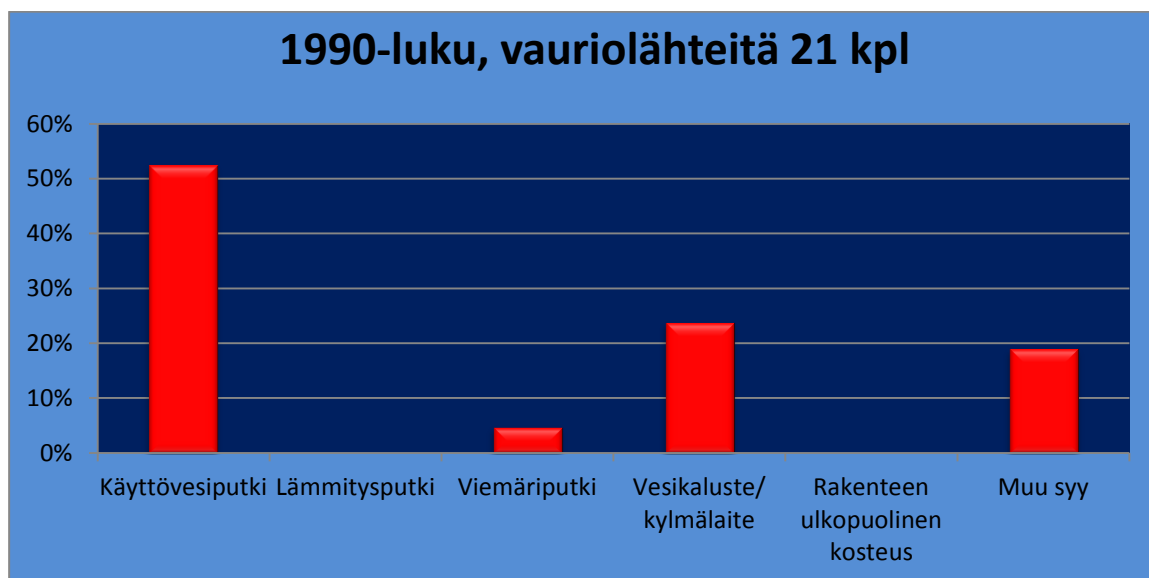
Kuva 38. Vesivahingon aiheuttajat 1990-luvulla valmistuneissa taloissa.

Kuvaan 38 on koottu 1990-luvun talojen vesivahingon aiheuttajat.
