Opinnäytetyö (AMK)

PESULAN KUNTOARVIO JA PERUSTUSTEN KOSTEUSVAURIOIDEN EHKÄISY

CONDITION ASSESSMENT OF LAUNDRY AND PREVENTION OF MOISTURE PROBLEMS IN FOUNDATION

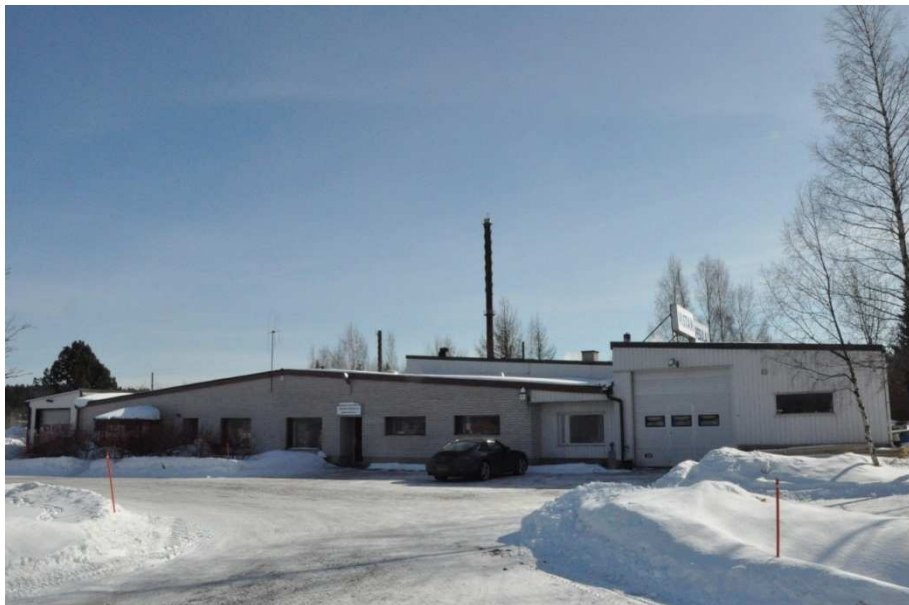
Kuva 1. Vistan Pesula Oy:n julkisivu länteen.

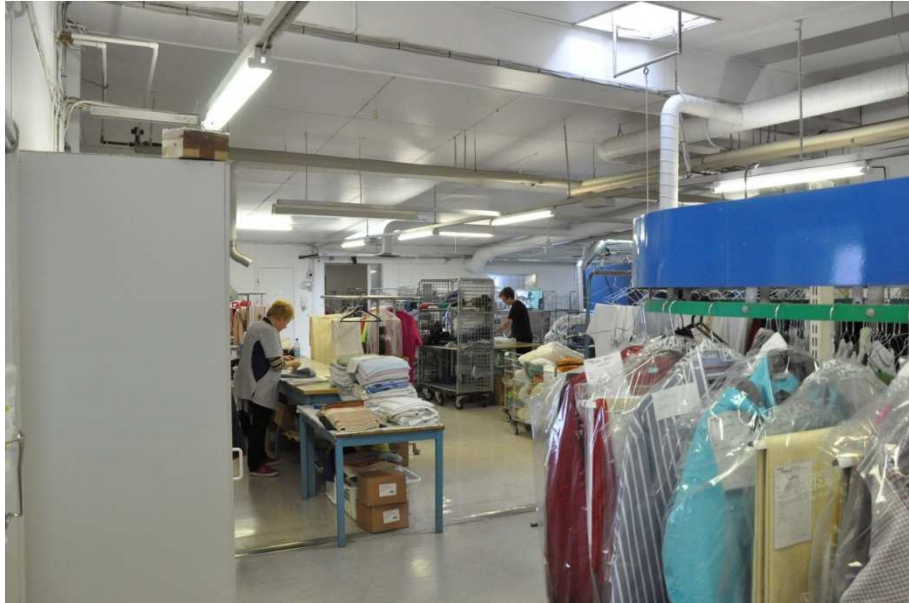
Rakennuksessa käsitellään suuria määriä tekstiilejä (kuva 7), jotka aiheuttavat pölyä sisäilmaan. Pölyä tilassa on paljon lattialla, vaakapinnoilla, seinillä sekä katossa ja ilmanvaihtoluukuissa. Huomattava pölymäärä rakennuksessa on paloturvallisuusriski: pölyisyys voi aiheuttaa esimerkiksi sähkölaitteeseen häiriön ja aikaansaada oikosulun. Lisäksi pölyhiukkaset voivat aiheuttaa niille altistuville työntekijöille ärsytysoireita silmiin ja hengitysteihin. Näiden syiden vuoksi viikoittaisen yleissiivouksen lisäksi sekä kokonaisvaltaisempi siivous että ilmanvaihtojärjestelmien puhdistaminen riittävän usein on tärkeää.

Kuva 7. Yleiskuva pesulasta puhtaan pyykin puolelta. Tilassa käsitellään suuria määriä tekstiilejä.
