SILLANRAKENNUKSEN VALVOJAN TEHTÄVÄT

Marko Savolainen

Opinnäytetyö

31.5.2013

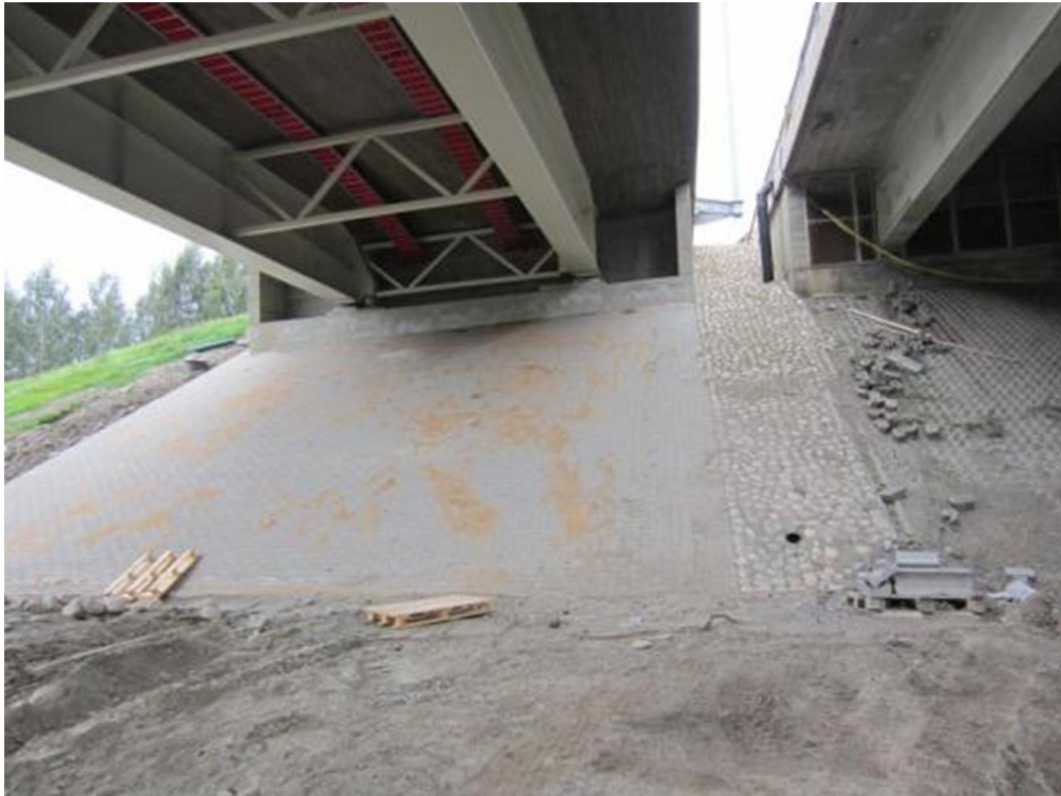
Kuva 8 Etuluisikan betonikiviverhous ja väliosan hieno kenttäkiviverhous.

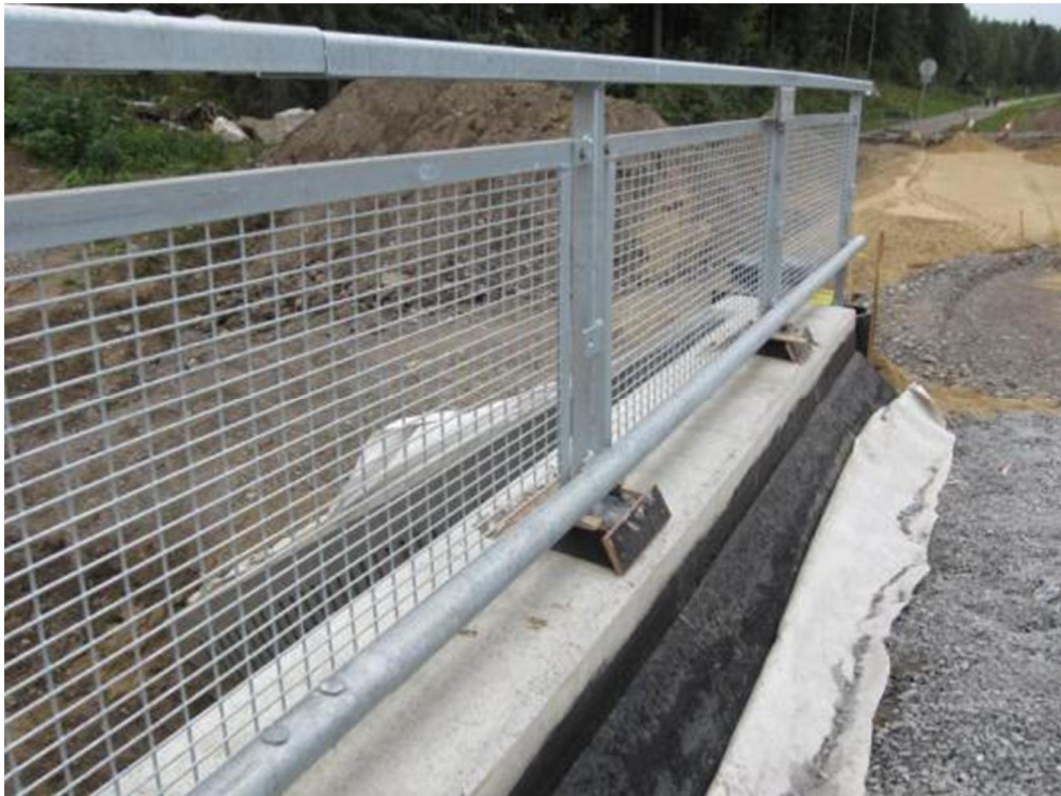
- kaidepylvään juurivalut tehty, vuosilaatta asennettu

Kuva 9 Kaiteen juurivalut on tehty.

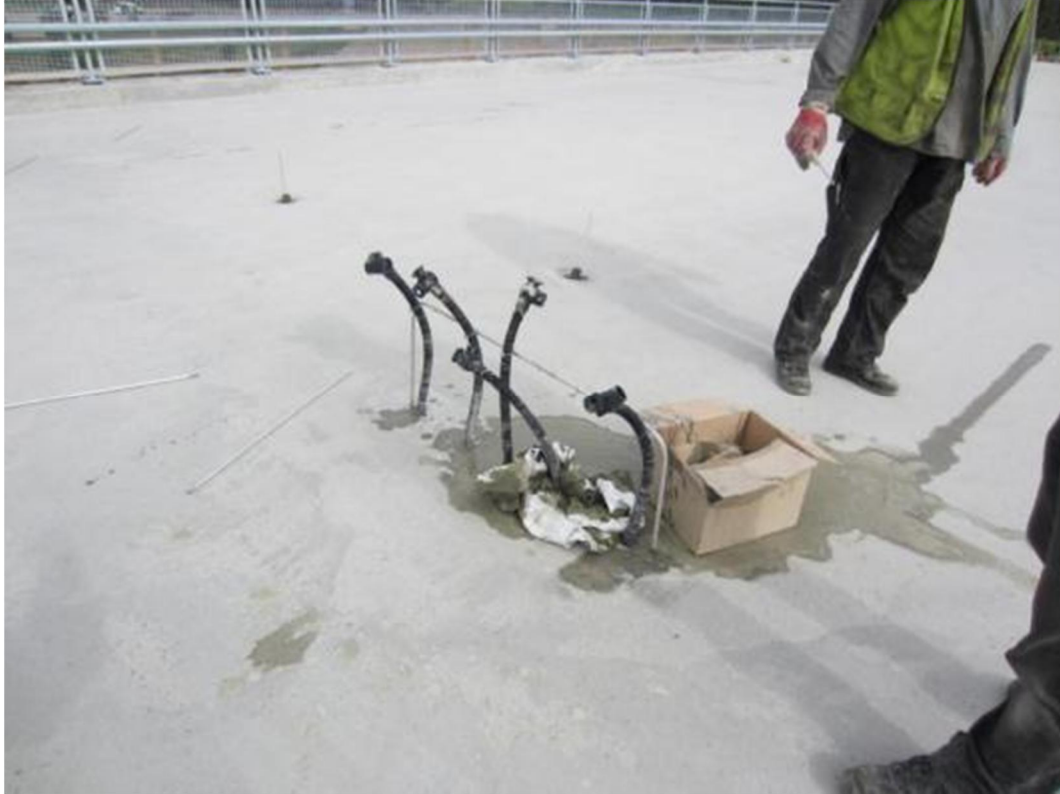
Kuva 10 Injektointimassa on saavuttanut välituen T2 kohdan.

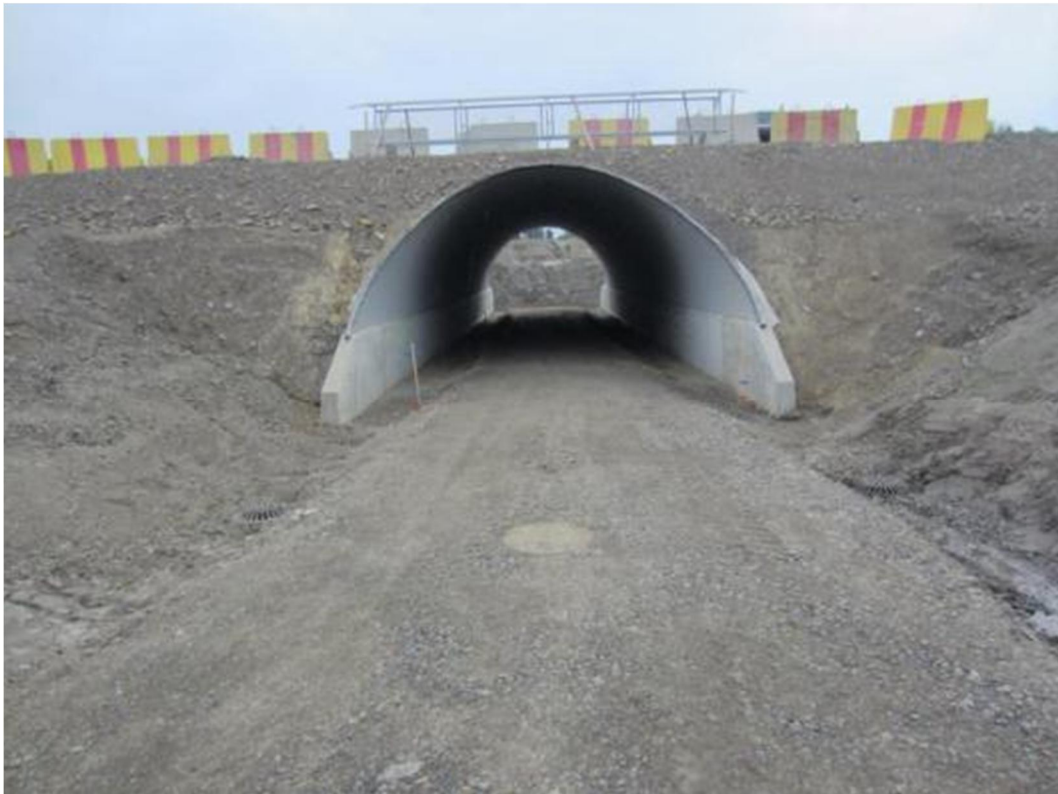
Kuva 12 Kevyen liikenteen väylän rakennekerrosten teko käynnissä.

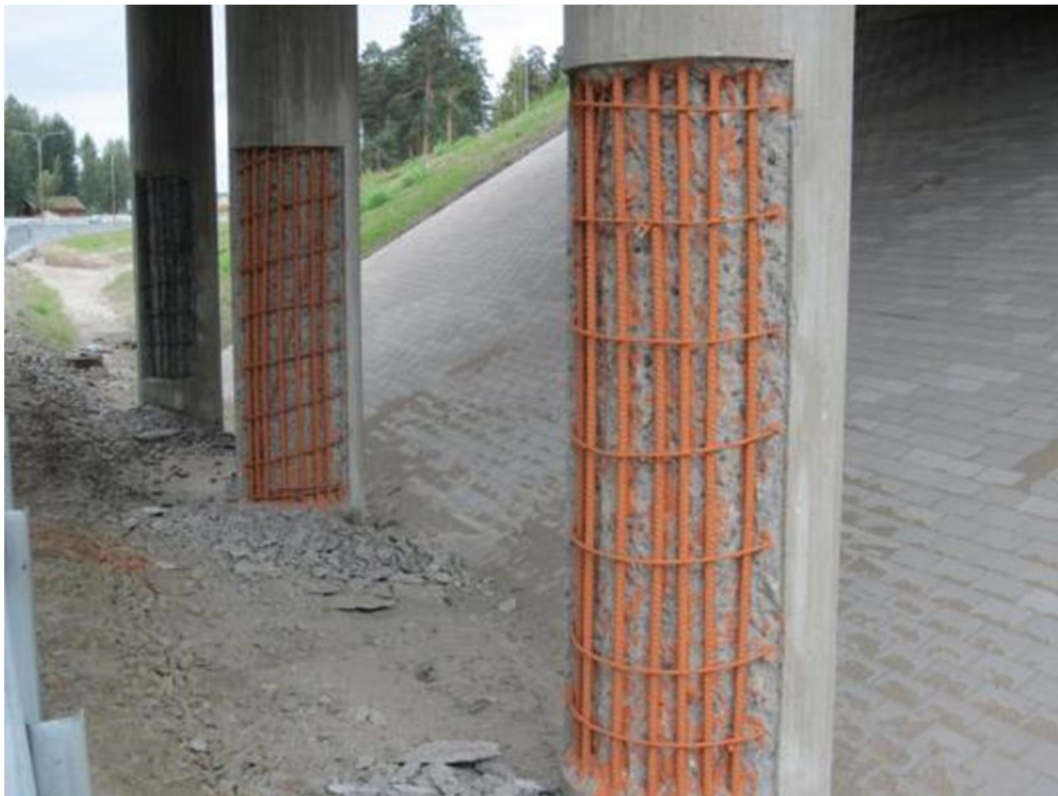
Kuva 15 Pilariraudotteiden ruostesuojaus käynnissä.

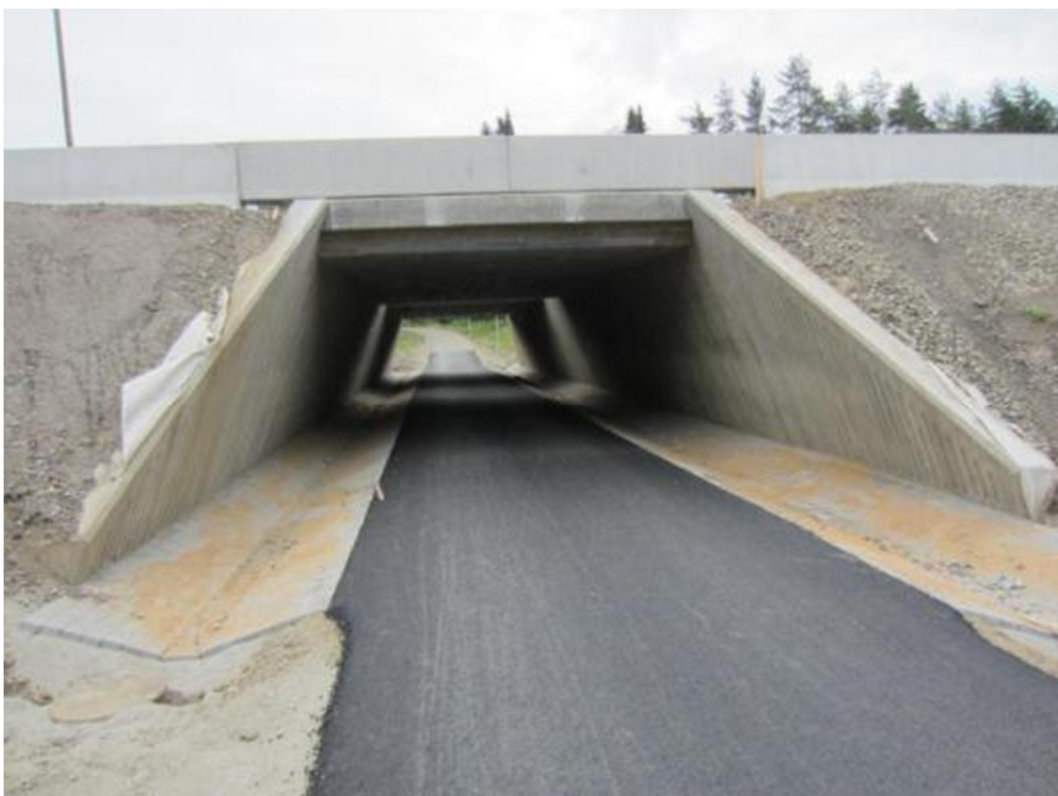
Kuva 17 Kevyen liikenteen väylä on päällystetty ja sivuojat verhoiltu.

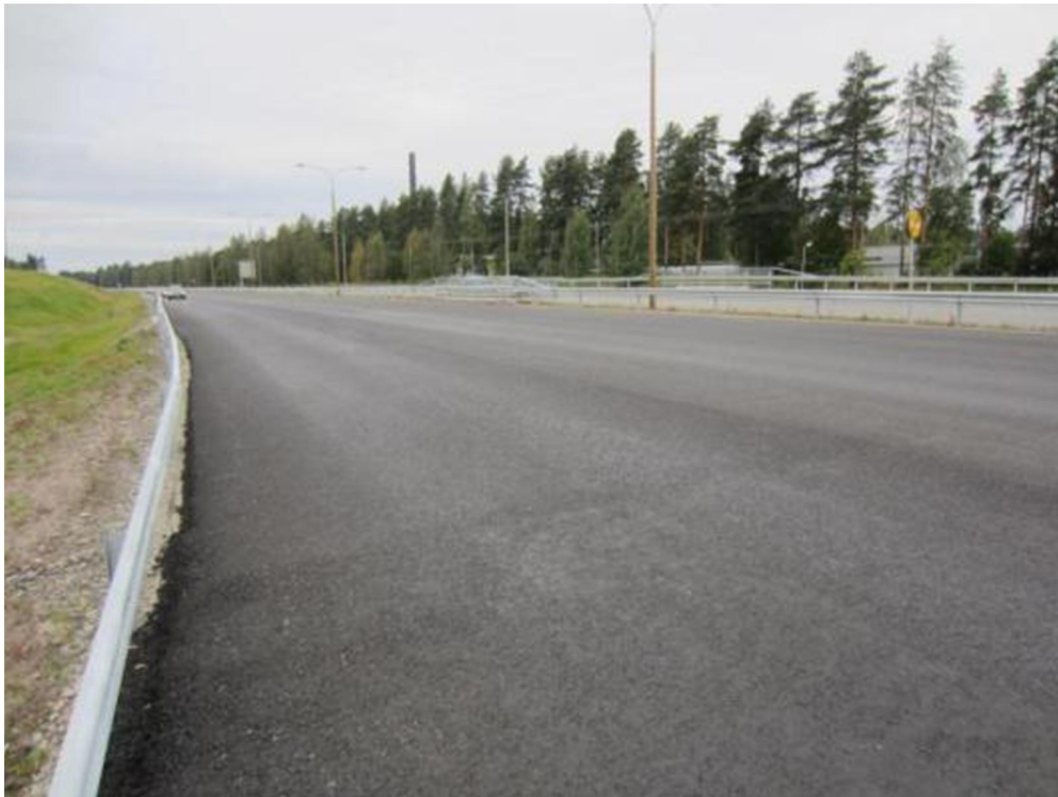
- molemmat ajoradat liikenteellä
- saumaukset on tehty ja kaiteiden tukipalkit korjattu
- siltaa on töherretty

Kuva 18 Molemmat siltapuoliskot liikenteellä.

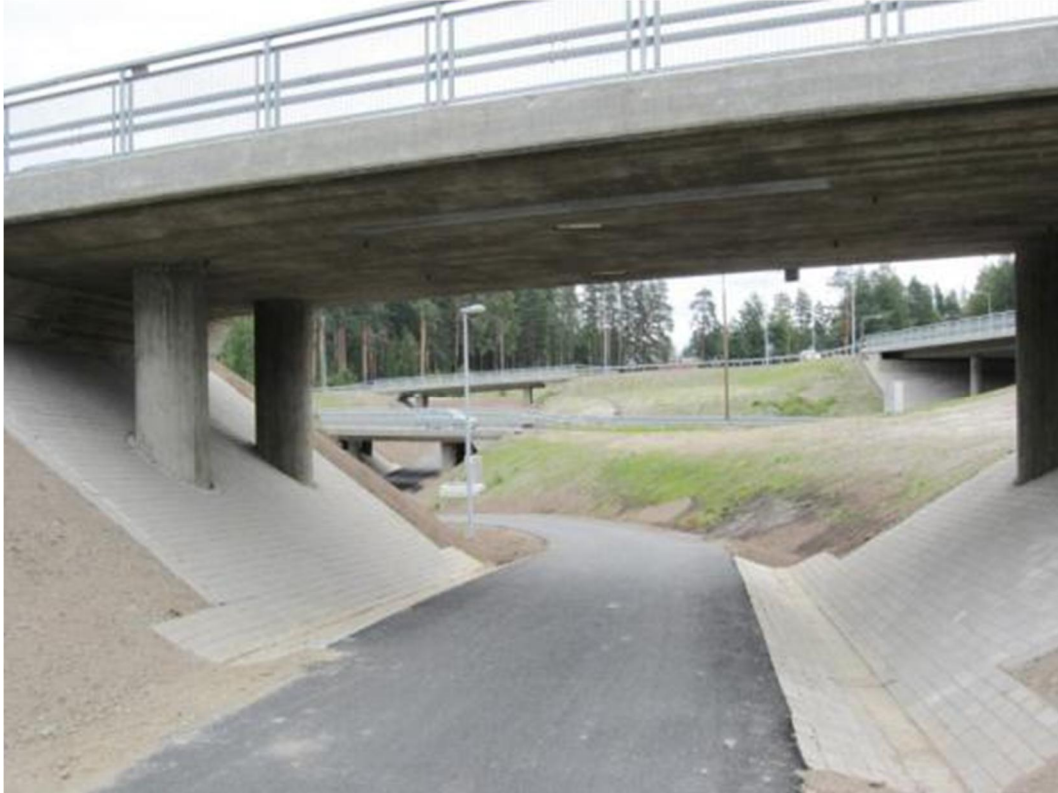
Kuva 24 Näkymä silloille S36 kohdalta.

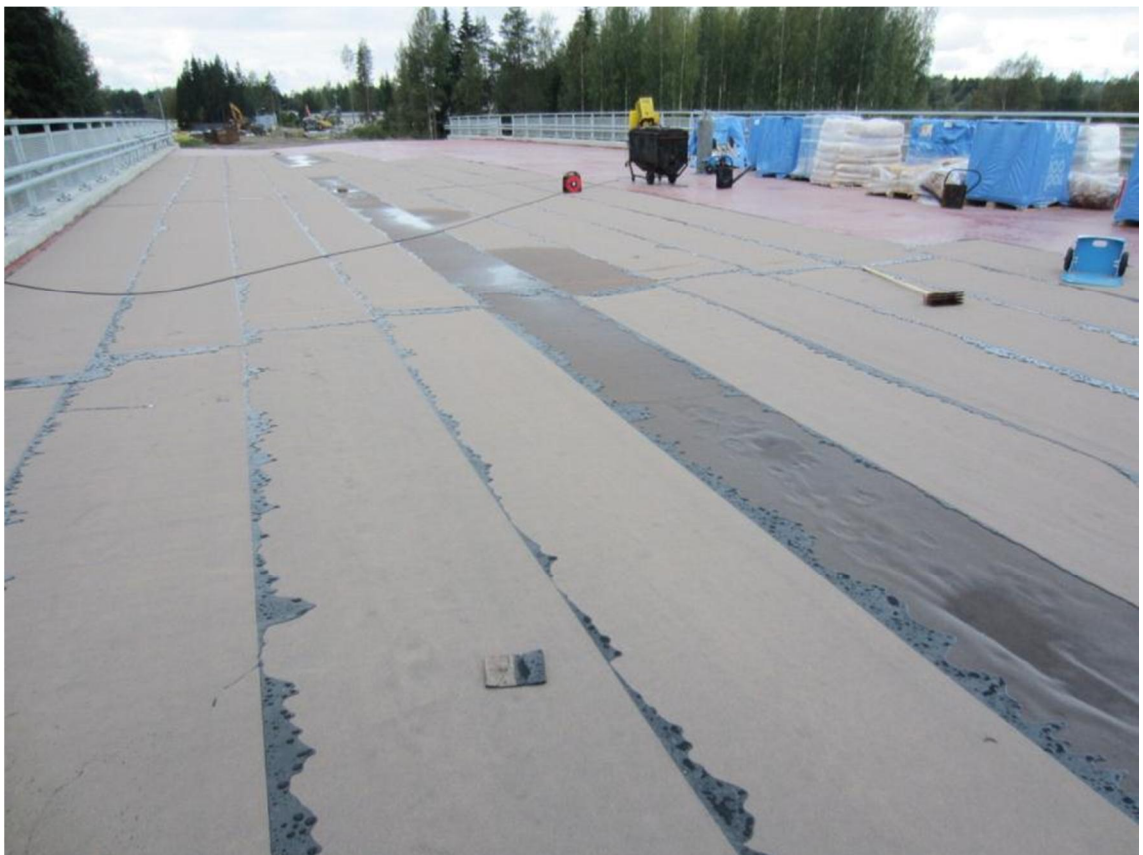
Kuva 2 Kermit on asennettu tasaisesti.

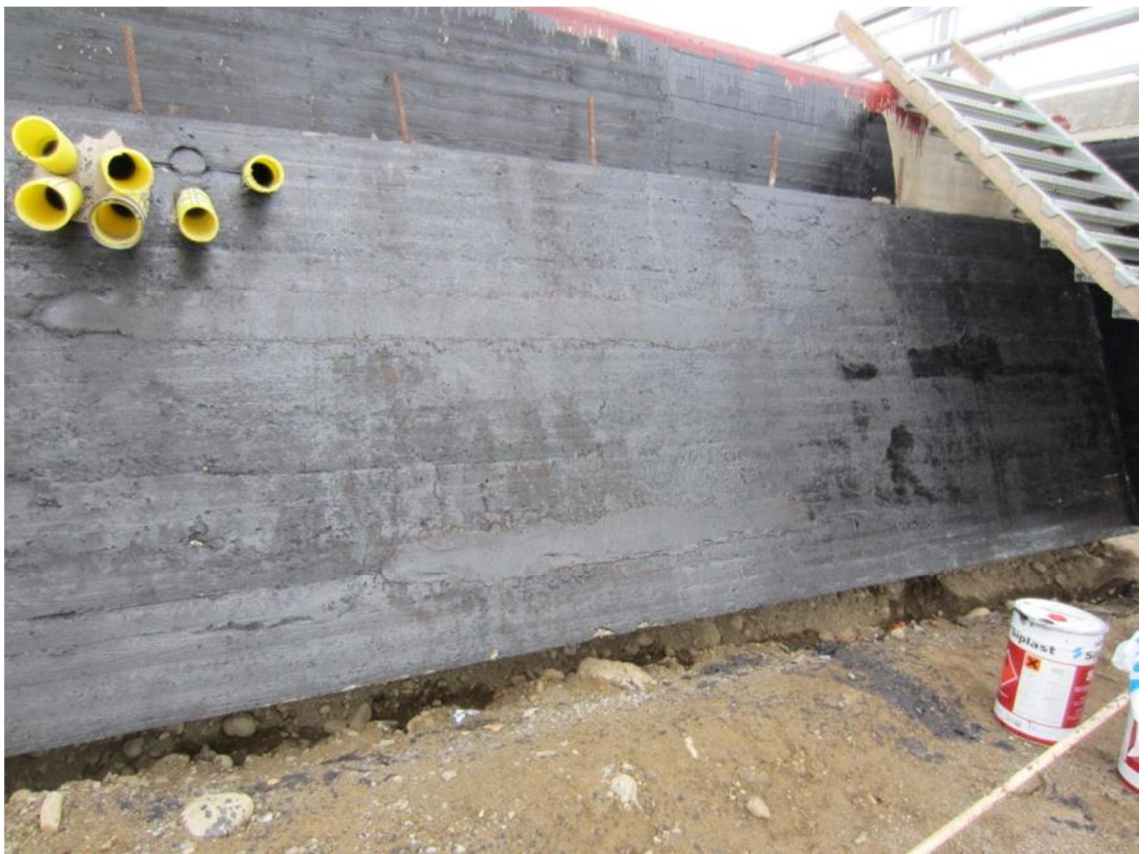
Kuva 4 Maanvastaisten pintojen bitumisivelyt on käynnissä.
