KOIVUMÄEN KARTANON SÄHKÖJÄRJESTELMIEN KUNTOKARTOITUS JA SÄHKÖPIIRUSTUSTEN PÄI- VITTÄMINEN

TEKIJÄ: Timo Nikula

Kuopiossa 14.5.2013

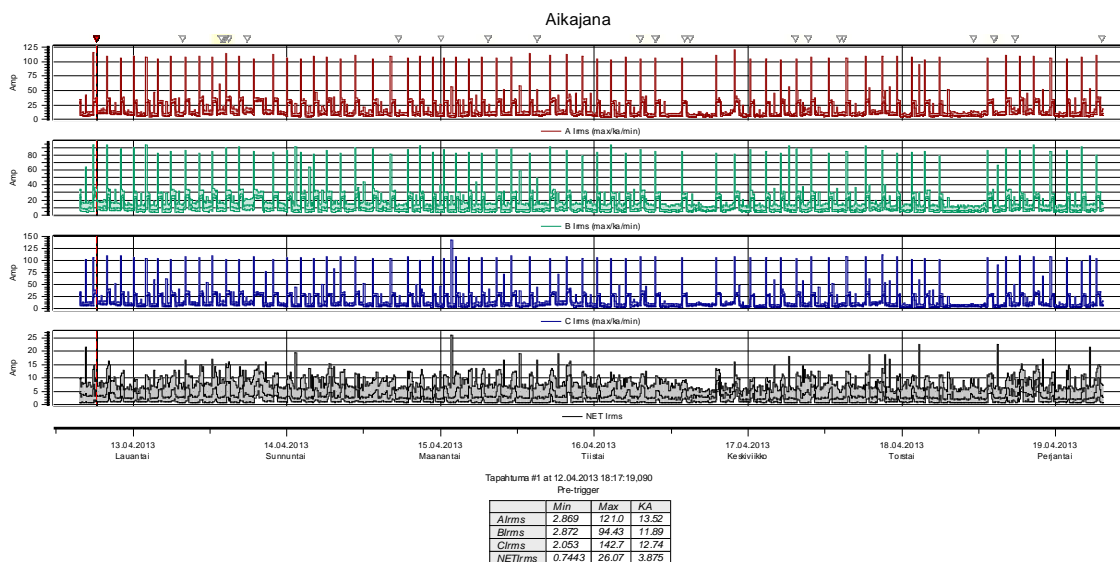
KUVA 20. Mittausjakson aikana mitattu virran kulutus.

Kuvassa 20 on kuvattu virran kulutuksen vaihtelut eri vaiheilla siten, että ylin (punainen) tarkoittaa vaihetta L1, toiseksi ylin (vihreä) vaihetta L2 ja toiseksi alin (sininen) vaihetta L3. Kokonaisvirran kulutus on kuvattu alimmaisella (harmaalla) käyrällä.

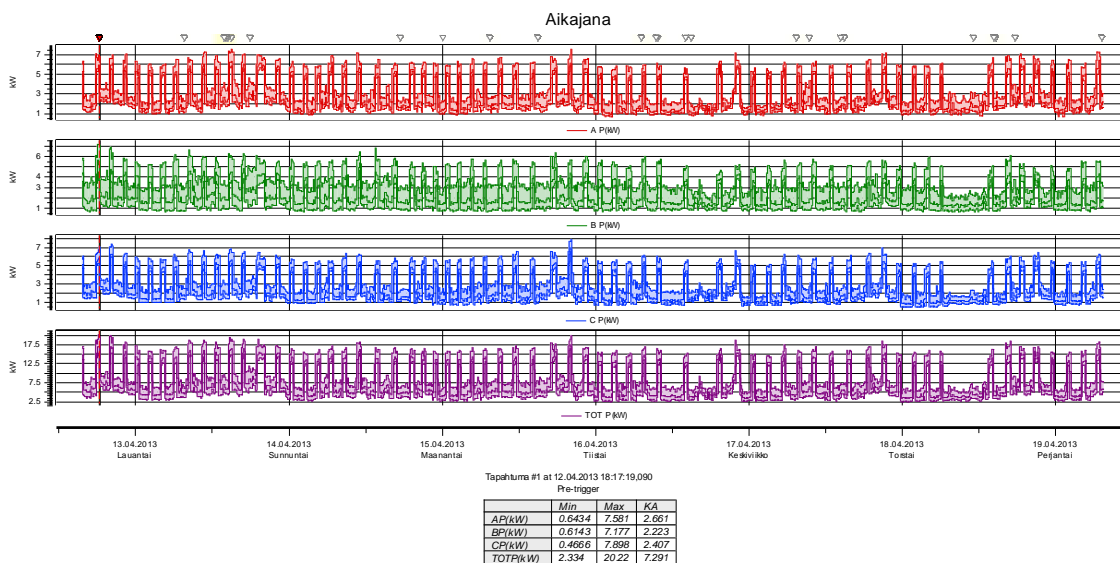
KUVA 21. Mittausjakson aikana mitattu tehon vaihtelu.

Kuvassa 21 on kuvattu tehon vaihtelut eri vaiheilla siten, että ylin (punainen) tarkoittaa vaihetta L1, toiseksi ylin (vihreä) vaihetta L2 ja toiseksi alin (sininen) vaihetta L3. Kokonaistehon vaihtelu on kuvattu alimmaisella (violetilla) käyrällä.
