**KUNTOARVIOT JA
KORJAUSEHDOTUKSET
RAKENNUKSIIN
LILLA BODÖ, VILLA EKA JA
TRÄSKÄNDAN PIPARKAKKUTALO**

Opinnäytetyö
Joulukuu 2013
Rakennusalan työnjohto

HARMAALA JUHA-PEKKA:
Kuntoarviot ja korjausehdotukset rakennuksiin
Lilla Bodö, Villa Eka ja
Träskändan piparkakkutalo.

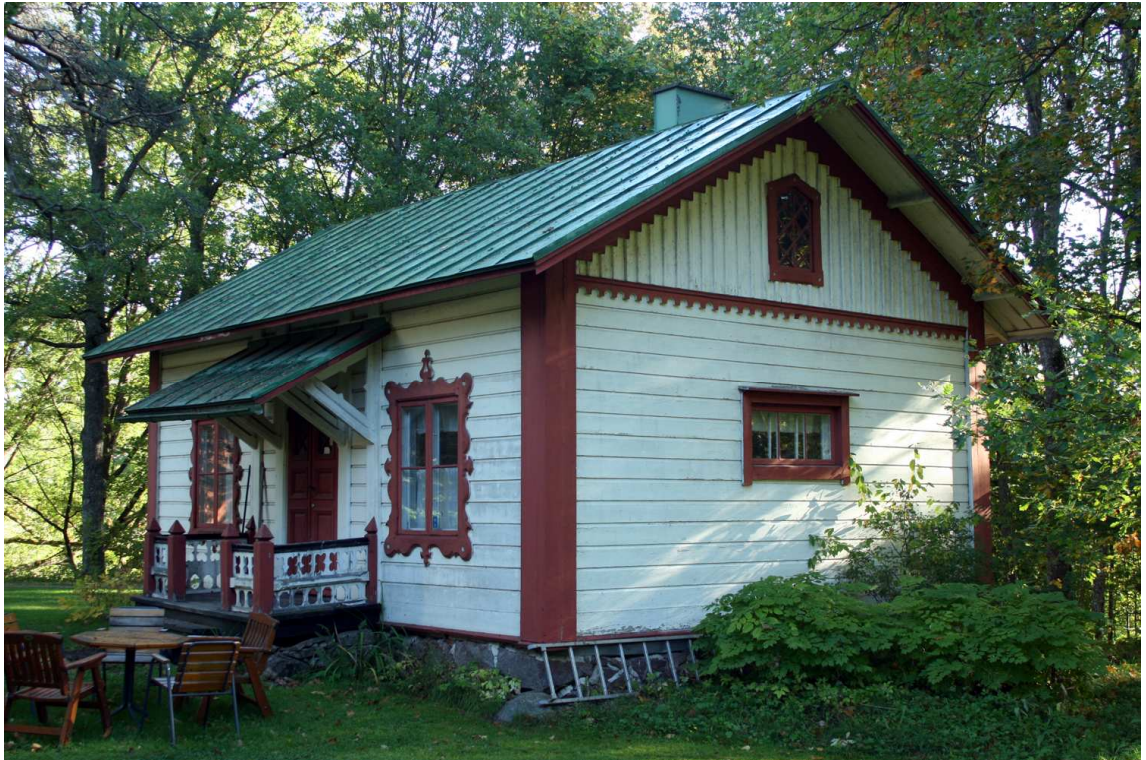
Kuva 1. Piparkakktalo.

Rakennuksen edustalla on koristekasveja (Kuva 1). Kasveista ei ole haittaa rakennukselle, kunhan kasvit eivät pääse villiintymään tai niiden korkeus ei nouse sokkeliä korkeammaksi.

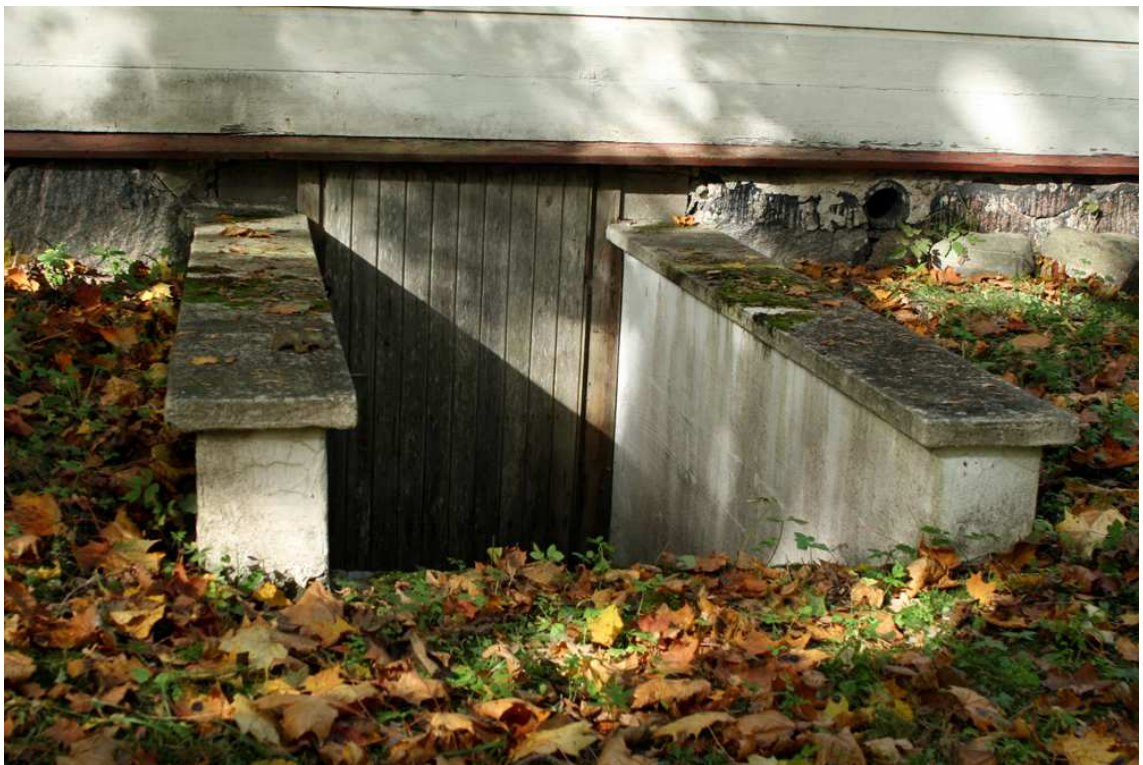
Puut pudottavat lehtiä kellarin kulkusyvennykseen (Kuva 2), joka olikin tarkisteluheikellä paksun lehtikerroksen alla. Lehdet tulisi poistaa syvennyksestä. Siivous olisi hyvä suorittaa katon puhdistamisen yhteydessä.

Kuva 2. Kellarin kulkusyvennyks.

Kellarin kulkusyvennyksen rappaus on paikoitellen irronnut pohjastaan. Tämä saattaa johtua siitä, että paksu lehtikerros on pitänyt tukimuurin alaosat kosteana. Rappauksen korjaus ei ole kiireinen työ, ja se kannattaa liittää tehtäväksi samaan aikaan muiden rappaustöiden kanssa. Tukimuurit olisi kuitenkin hyvä puhdistaa sammaleesta mahdollisimman pian.

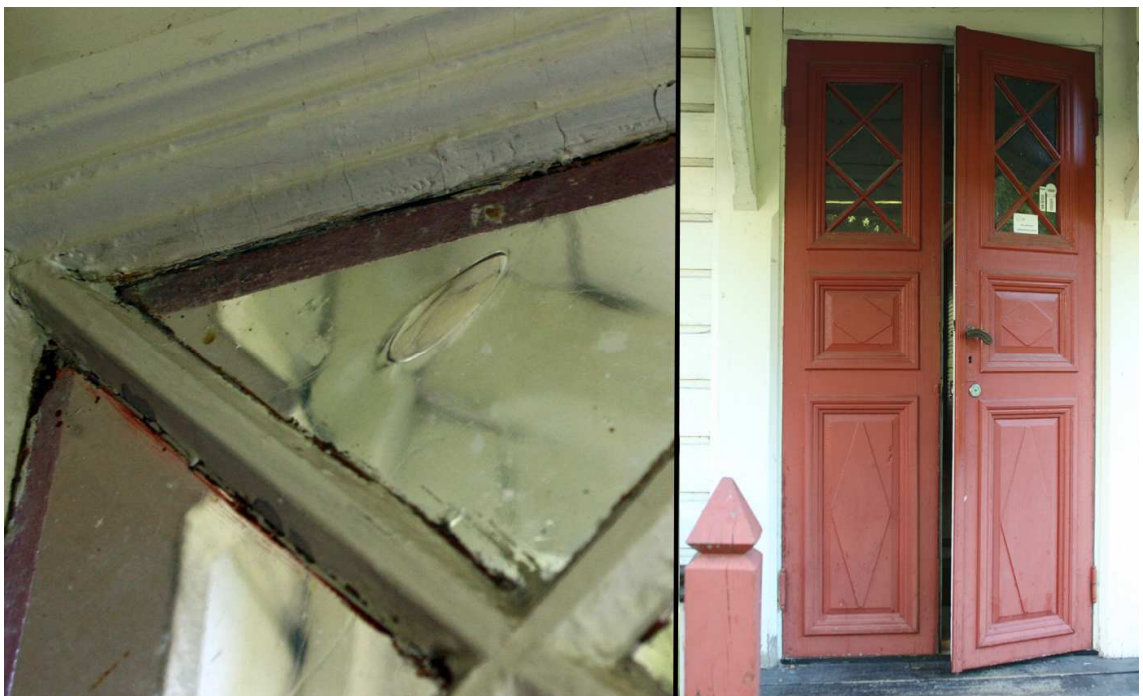
Kuva 6. Oven ikkunaruudun ilmakupla ja ulko-ovi.

Ulko-ovi on kaksilehtinen peiliovi. Oven yhdessä ikkunaruudussa on hieno ilmakupla (Kuva 6). Ilmakuplasta ja vintin ikkunoiden vastaavanlaisesta tyylistä päättelisin ovien olevan jopa alkuperäiset.

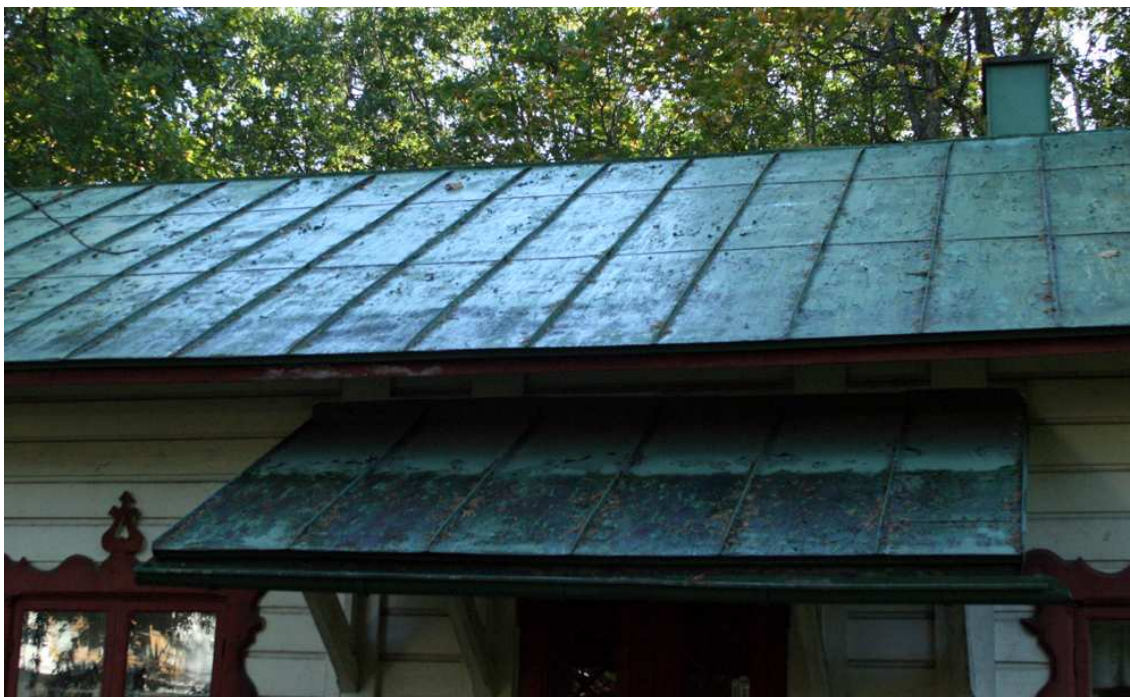
Tarkisteluhetkellä katolla ja kuistin katon vesikourussa oli neulasia ja puiden lehtiä. Katolla on myös tummaa likaa, joka on todennäköisesti muodostunut läheisten puiden ja ilmansaasteiden yhteistyönä (Kuva 8).

Liitteen 1 julkisivupiiroksissa vuodelta 1930 ei piipun ympärillä näy pellitystä. Liitteessä 1 ei näy myöskään salin ilmanpoistoputkea. Tarkempaa tietoa katon iästä ei ole, mutta peltien pienempi pituus nykyisiin verrattuna antaa olettaa peltien olevan huomattavan vanhoja. Vanhemmat peltikatteet ovat yleensä paksumpaa peltiä kuin nykyiset, joten vesikatteen peltien kunto voi olla erittäin hyväkin. 60–70-luvuilla tehdyn konesaumattun peltikaton keskimääräinen käyttöikä on noin 20–50 vuotta, joten jos kate on uusittu silloin, sen käyttöikä saattaa olla lähestymässä loppuaan.

Kuva 8. Vesikate, kuistin lippa ja piipun pellitys.

Kuistin lipan vesikouru tulee puhdistaa, ja sen kunto tarkistetaan puhdistuksen yhteydessä. Maali on lohkeillut, joten kouru maalataan tai vaihdetaan sen mukaan, mikä kourun kunto on. Samalla tarkistetaan, että kouru toimii ja vesi poistuu siitä, eikä jää kouruun makaamaan.

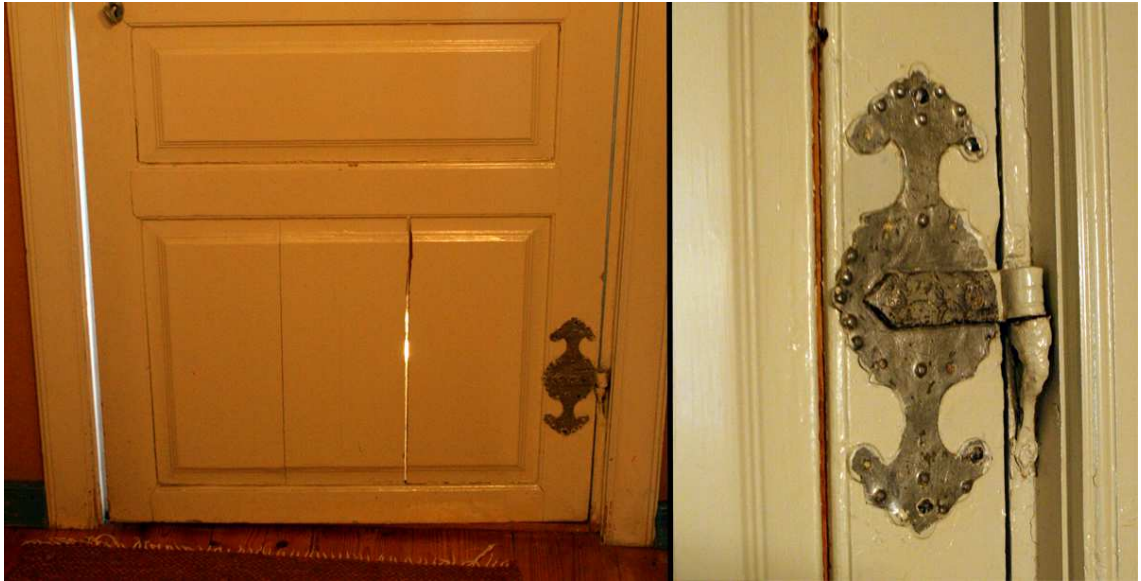
Sisäövet ovat peiliovia. WC:n ja eteisen sekä eteisen ja salin ovet ovat ehjiä ja kohtalaisessa kunnossa, eivätkä ne kaipaa toimenpiteitä. Eteisen ja keittiön välinen ovi (Kuva 11) on muita ovia leveämpi, ja erittäin hienoista saranoista päätellen, se voisi olla alkuperäinen. Kuntoarvio vuodelta 1997 kertoo peiliovien halkeilun johtuvan siitä, että maa-

li on vedetty peilien reunojen päälle, eikä maalia ole leikattu irti sen kuivuttua. Koska puinen ovi elää, tulisi peiliovien ja kehysten sauma avata, että peili saisi elää ilmankosteuden vaihteluiden mukana. Tästä syystä oven peili on haljennut. Oven kunnostus tulisi teettää henkilöllä, joka tietää, miten ovea tulee kohdella. Paksun valkoisen maalin alla saattaa olla aiempia värikerroksia, joita voi tutkia tekemällä oveen ns. väriportaat. Oven tulevan uusintamaalauksen voisi suunnitella väriportaiden alta mahdollisesti paljastuvien kerrosten mukaan.

Kuva 11. Eteisen ja keittiön välinen ovi sekä yksityiskohta koristeellisesta saranasta.

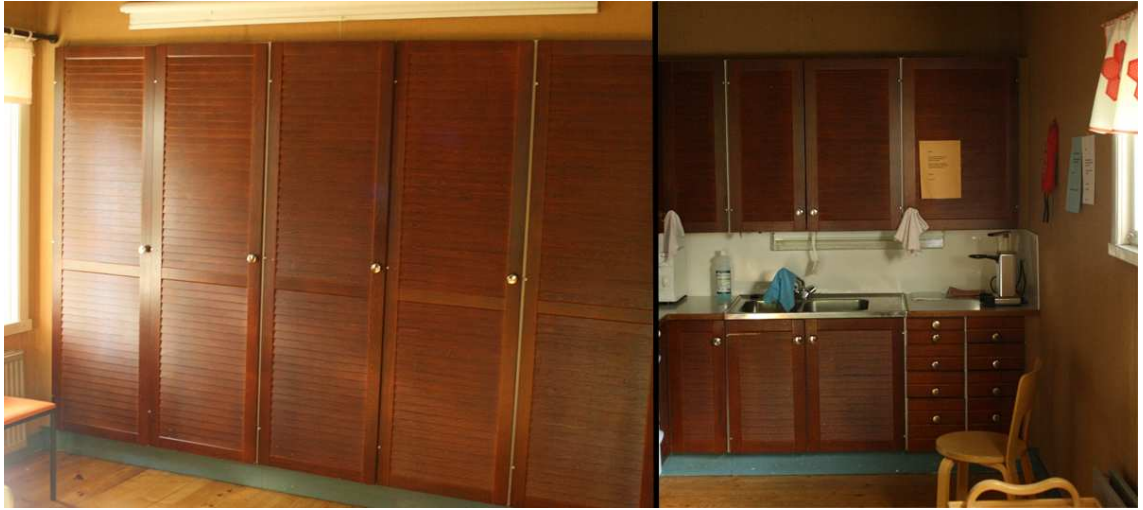
Salin puolella on kiinteä säleovinen kaapisto. Kaapinovet ovat kunnossa. Keittiön kaapistot ovat samaa tyyliä kuin salin kaapistot. Keittiökaapistojen ovet hieman retkottavat

ja vetimet ovat löysällä. Hanan takana seinässä olevassa kovalevyssä on kosteusvaurion jälkiä.

Kuva 12. Salin ja keittiön kaapistot.

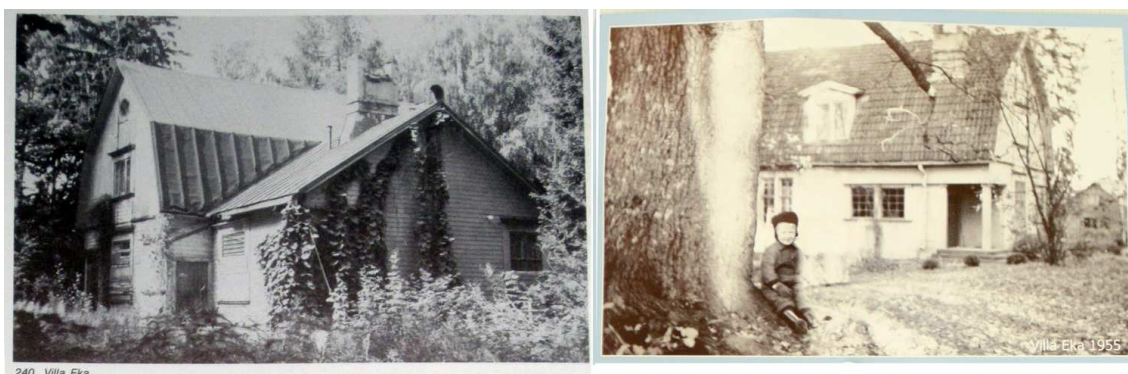
Kuva 16. Kuva Villa Ekasta (Härö 1991, 113) ja kuva vuodelta 1955 (tuntematon).

Rakennuksessa on alun perin ollut tiilikate (Härö 1991, 113) (Kuva 16), joka on vaihtu-
nut huopakatteeseen, kuvassa 16 vasemmalla. Nykyisin rakennuksessa on peltikate.
Rakennuksen julkisivuja on paikkamaalailtu useaan otteeseen. Ulkolaudoitusta on paik-
kailtu, sokkelikivien välejä on täytetty, asunnon ulko-oven päälle on tehty lippa jne.
Näkyvistä töistä on maininnat kyseisten kohtien luvuissa.

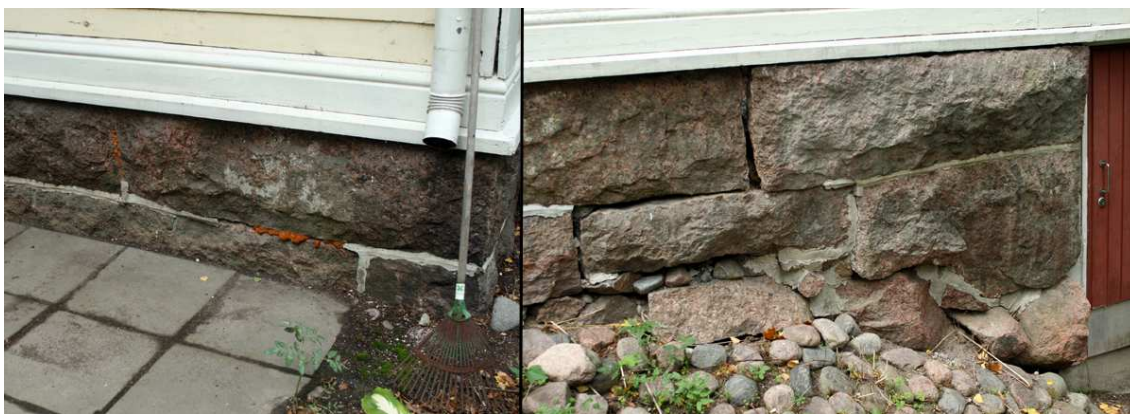
Sokkeli näyttää pääosin liikkumattomalta. Samaan tulokseen on tultu vuoden 1999 kuntoarviossa. Kellarin oven vierustan kivet ovat hieman ulkonevat verrattuna muihin sokkeleiden kiviin (Kuva 17, oikealla) ja sokkelikivien välien laastit ovat paikoitellen irronneet. Kivet ovat ilmeisesti liikkuneet kellarin lattian syventämisen takia. Syventäminen on tehty vuoden 1985 remontin yhteydessä. Vuoden 1999 kuntoarvio ei mainitse em. kivistä mitään, mutta siellä on maininta kellaritilojen 001 ja 002 (Liite 2) välisen kiviseinän painumisesta. Painumisen syiksi on mainittu kellaritilan lattian syventäminen. Kellaritiloista lisää luvussa 3.2.3.

Kuva 17. Kivisokkelia.

Sokkelikivien välejä on täytetty uretaanilla (Kuva 17, vasemmalla). Sokkelikivien välien täytteiden irtoaminen johtuneen kivien pienoisesta liikkumisesta. Väleissä ei sinänsä tarvitse olla mitään täytettä, itse asiassa rakennuksen alapohjan paremman tuulettumisen vuoksi olisikin hyvä, että rakoja olisi. Rakennuksessa on viisi tuuletusaukkoa alapohjaan. Aukot ovat kokoluokkaa 300 X 300mm. Viisi kertaa 0.09m² on 0,45m². Rakennusmääräyskokoelman C2 mukaan tuuletusaukkoja tulisi olla vähintään 4 promillea alapohjan alasta, eli noin 0,67m². Tuuletusaukkoja on siis hivenen liian vähän, joten ne tulee pitää puhtaina ja kunnossa, jotta ilma pääsee kiertämään ryömintätilassa. Kierroksen aikana ne oli suljettu vanerilevyin. Tiittanen kertoi, että vanerilevyt ovat ilmestyneet sinne vastikään.

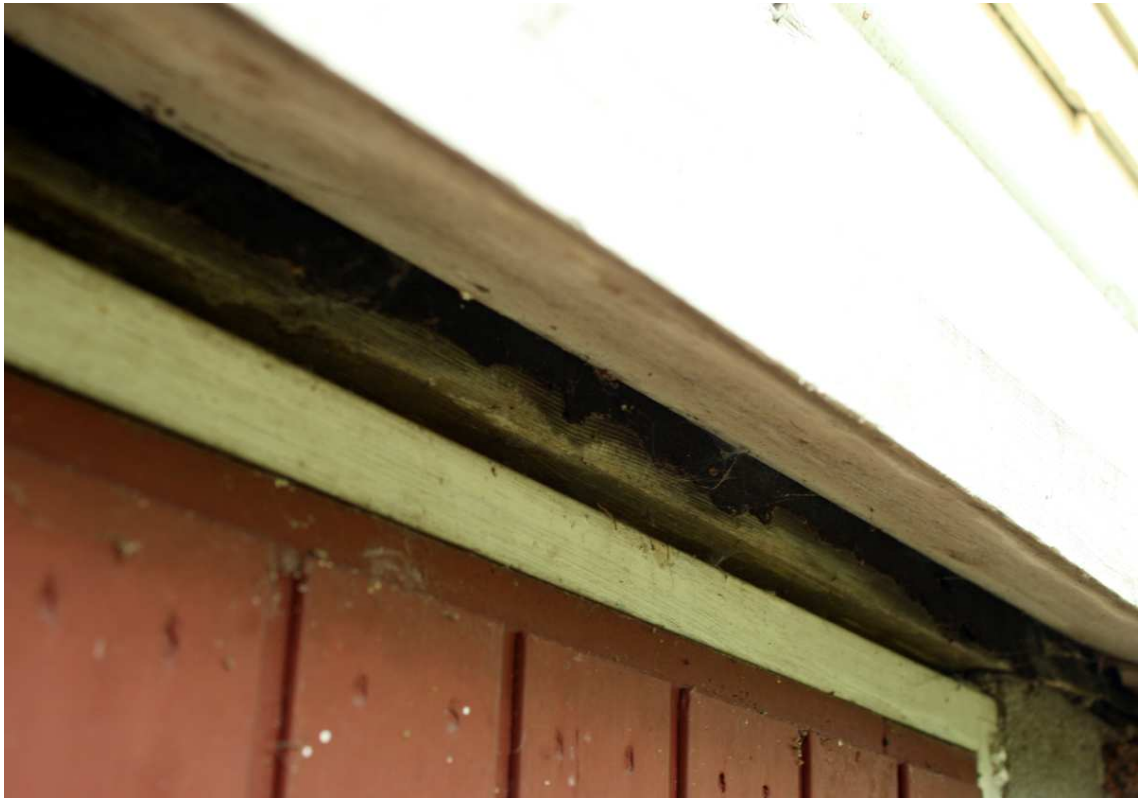
Kuva 19. Kellarinoven yläosa, bitumipaperia ja alinta hirttä.

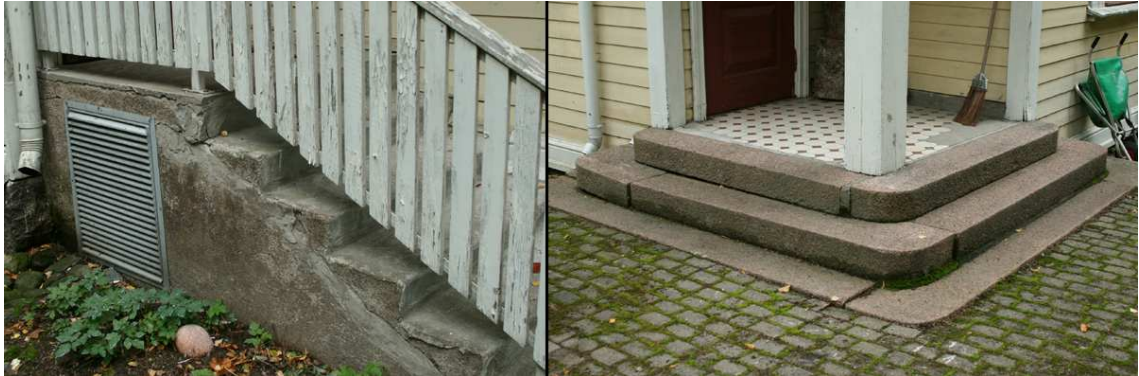
Kuva 22. Asunnon ja ateljeen portaat.

Vuoden 1999 kuntoarvio toteaa asunnon (Kuva 22, vasemmalla) portaiden olevan betonirakenteiset, paikkailtu betonilaastilla ja kohtalaisessa kunnossa olosuhteet huomioon. Portaiden puurakenteinen kaidejohdin on huonokuntoinen ja uusitaan, jatkaa kuntoarvio. Tilanne on pysynyt samana: kaide on tukeva mutta maalauksen tarpeessa. Kaide on merkitty liitteen 2 kuvaan uutena, joten tästä voisi olettaa sen olevan tehty silloin. Portaiden betonipintaa ei korjata ennen kuin sen yläpuolella olevan lipan vuoto on saatu korjattua (luku 3.2.8). Portaiden kyljessä on tuuletusritilä, josta mitä ilmeisimmin me-

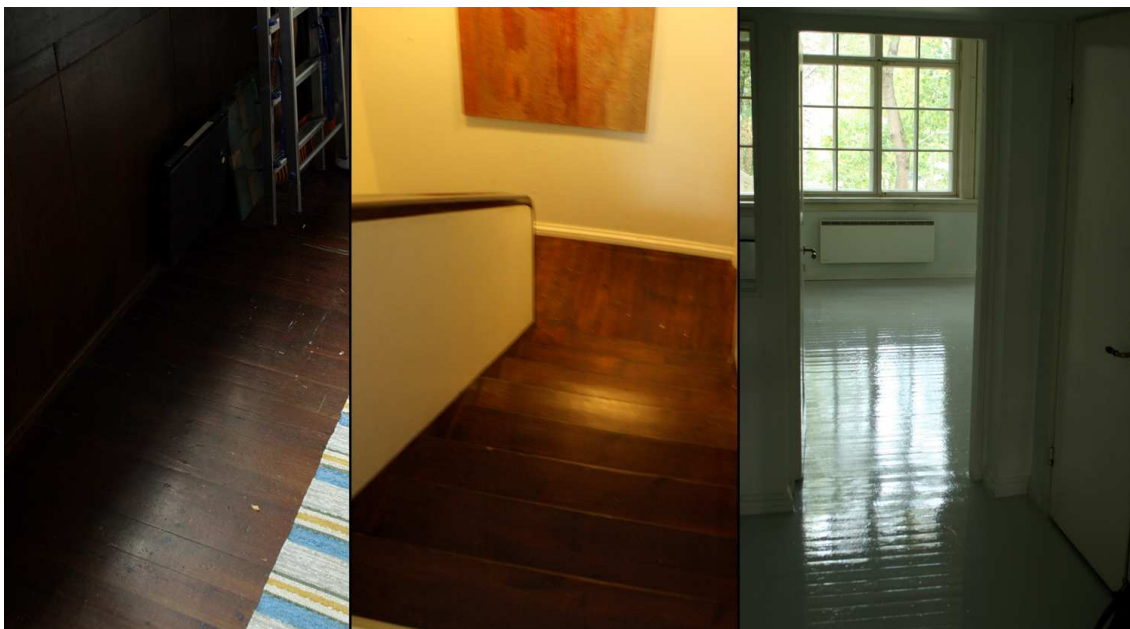
Kuva 23. Ateljeen eteisen lattia, portaikko ja asunnon vastamaalattu lattia.

Ateljeen puolen ensimmäisen kerroksen lattiat ovat lakattua lautta. Huoneessa 103 oli tarkisteluhetkellä suojapahvit, joten lattian kuntoa ei päässyt tarkistelemaan. Eteisen 102 lattia näkyy kuvassa 23 vasemmalla. Lattia on naarmuinen mutta hyvässä kunnossa. Portaikon askelmat, kuvassa 23 keskellä, ovat hyvässä kunnossa. Portaiden kallistumaa on käsitelty luvussa 3.2.4.

Asunnon lattiat olivat juuri maalatut (Kuva 23, oikealla). Vuoden 1999 kuntoarvio arvioi lattioiden kunnoksi kohtalaisen ja kehottaa korjaamaan lattioiden raot. Vastamaalattu lattia näyttää erittäin siistiltä. Alapohjan mahdollisista ongelmista ei löytynyt mitään viitteitä.

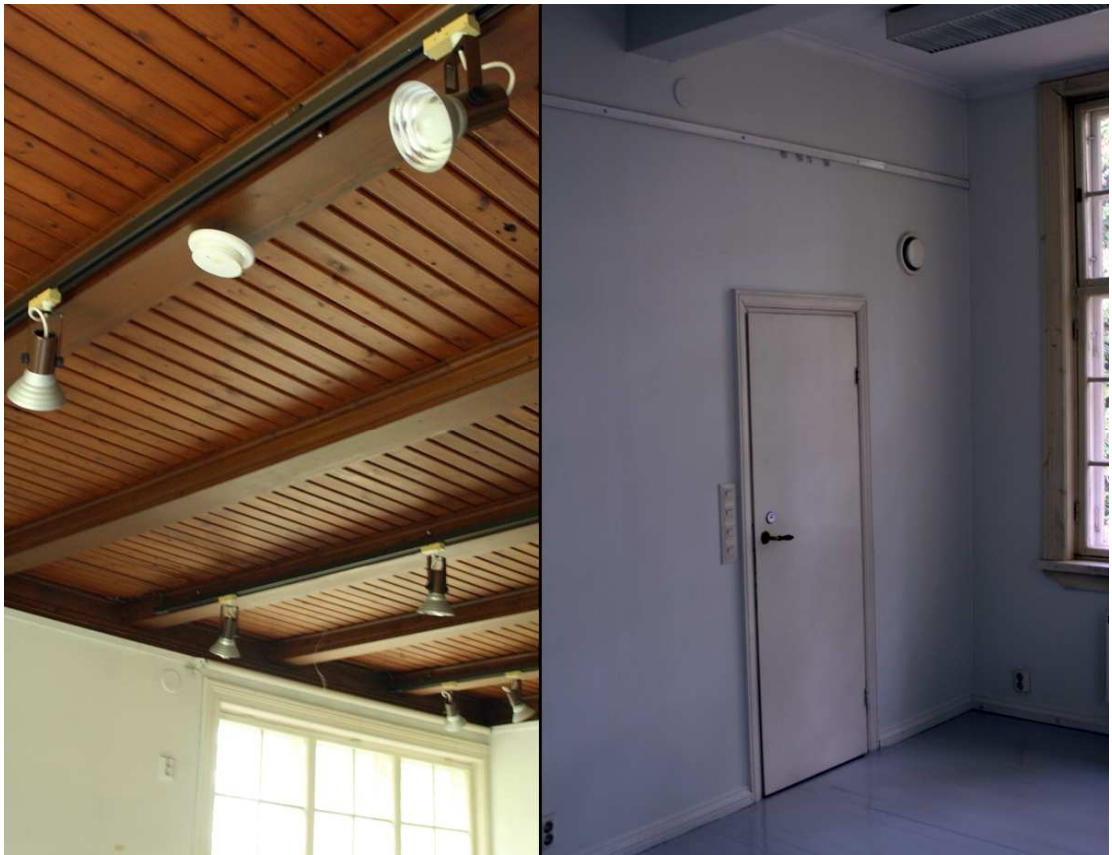
Kattopinnat ovat pääosin paneelia (Kuva 24) tai kipsilevyä, joka on maalattu. Paneelipinnat ovat kohtalaisen siistissä kunnossa eivätkä kaipaa huomiota. Levytetyt pinnat ovat myös kohtalaisen siistit. Asunnon katot on maalattu vastikään, joten ne ovat hyvässä kunnossa.

Kuva 24. 1-kerroksen ateljeen katto sekä asunnon seinää ja kattoa.

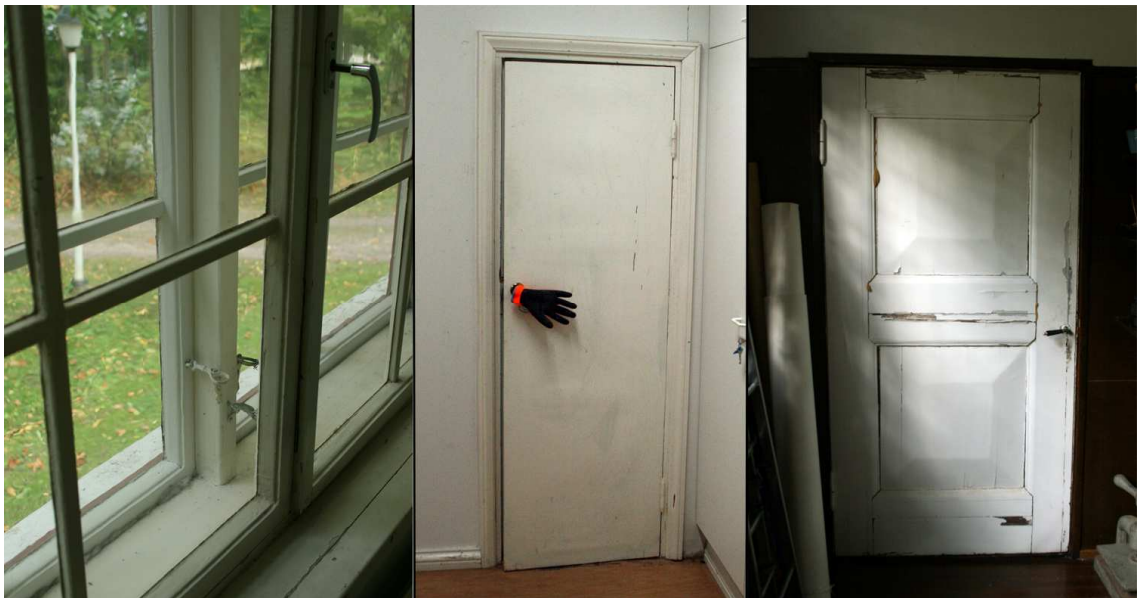
Kuva 25. Asunnon ikkuna, 2-kerroksen ateljeen ovi sekä 1-kerroksen eteisen ovi.

Ikkunat ovat väljät, ja niitä on tiivistetty (Kuva 25, vasemmalla). Tiivistys uusitaan ikkunoiden huoltomaalauksen yhteydessä, kun sen aika koittaa. Ikkunat kaipaavat paiko-

Rakennuksessa on peiliovia ja laakaovia (Kuva 25, keskellä). Peiliovet ovat pääosin huono tai erittäin huonokuntoisia (Kuva 25, oikealla). Peiliovet ja niiden karmit kunnostetaan. Laakaovet huoltomaalataan. Huoneen 207 ikkunasta on yksi ruutu rikki. Lasi vaihdetaan huoltomaalauksen yhteydessä.

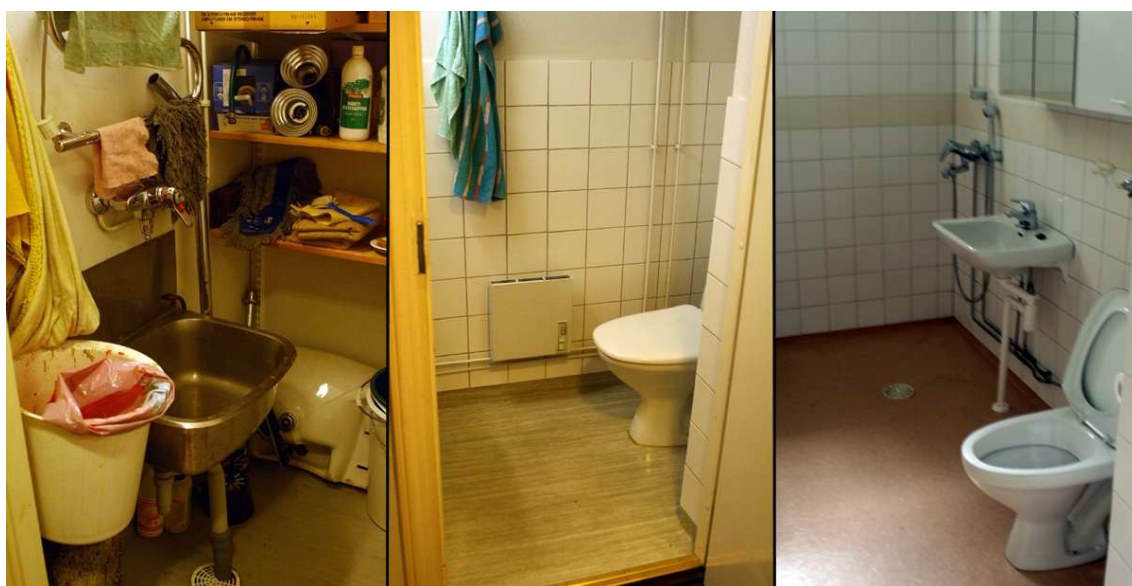
Kuva 26. Ateljeen siivouskomero ja wc sekä asunnon WC- ja suihkutilat.

Siivouskomero (Kuva 26, vasemmalla) 108:n lattia on muovimattoja, seinät ja katto maalattua levyä. Komeron pinnat ovat kohtalaisessa kunnossa ja vesikalusteet toimivat.

Asunnon WC / suihkutilan (Kuvassa 26, oikealla) 118 lattia on muovimattoja, seinät osin kaakeloitua osin maalattua pintaa. Vesikalusteet toimivat ja pinnat ovat siistit.

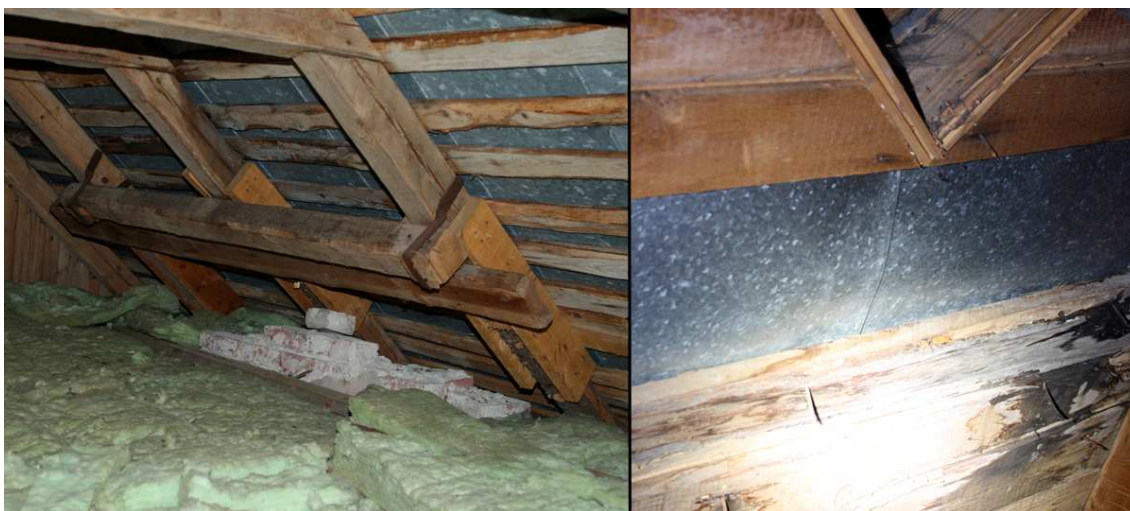
Kuva 27. Ateljeen puolen ullakko ja vesikatteen alustaa.

Rakennuksessa on kaksi kylmää ullakkotilaa. Molempiin tiloihin kuljetaan ateljeen puolelta. Toiseen, asunnon yläpuoliseen ullakkotilaan pääsee portaikon vieressä olevan varaston 203 kautta ja toiseen varaston 206 kautta. Kummankin ullakkotilan lattiaan on lisätty lisäeristettä (Kuva 27). Lisäeriste esti yläpohjan rakenteiden tarkemman tutkimisen. Eristeen ominaisuuksista on maininta luvussa 3.2.3.

Aluslaudoituksen ongelma on lautojen suuret välit. Peltikatteen alla tulisi olla tasainen laudoitus ilman välejä. Kuvasta 27 näkee laudoituksen välien olevan liian suuret. Suuret välit eivät tue ohutta peltikatetta, ja vesikatteella oleva jää ja lumi saattavat painaa vesikatteen kuopille tai jopa rikkoa sen. Talviset vesivuodot saattavat johtua aluslaudoituksen puutteista ja niistä johtuvasta peltikatteen joustamisesta.

Peltikate tulisi tutkia tarkemmin ennen sen maalausta. Jos kate vaikuttaa ehjältä, tulee aluslaudoitusta täydentää. Työn pystynee tekemään ullakon kautta. Sahataan kattovasojen välien keskeltä keskelle mittaisia lautoja, jotka asennetaan varoen peltikatteen alle. Lautojen päihin voidaan lisätä pienet puunkappaleet (Kuva 28), jotka ruuvataan kiinni lautaan. Lauta ruuvataan kiinni kattovasan kylkeen. Ruuveja käytetään siksi, että ne voidaan poistaa helpommin kuin naulat. Vesikate maalataan vasta aluslaudoituksen kunnostamisen jälkeen.

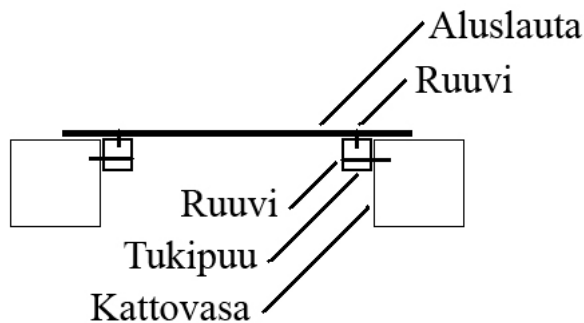
Kuva 28. Periaatekuva aluslautojen lisäämisestä.

Jos peltikate todetaan huonoksi, uusitaan aluslaudoitus peltikatteen purkamisen jälkeen. Aluslaudoitusta ei kannata purkaa kokonaan, vaan poistetaan ja uusitaan rikkiäiset laudat ja täydennetään lautojen välit.

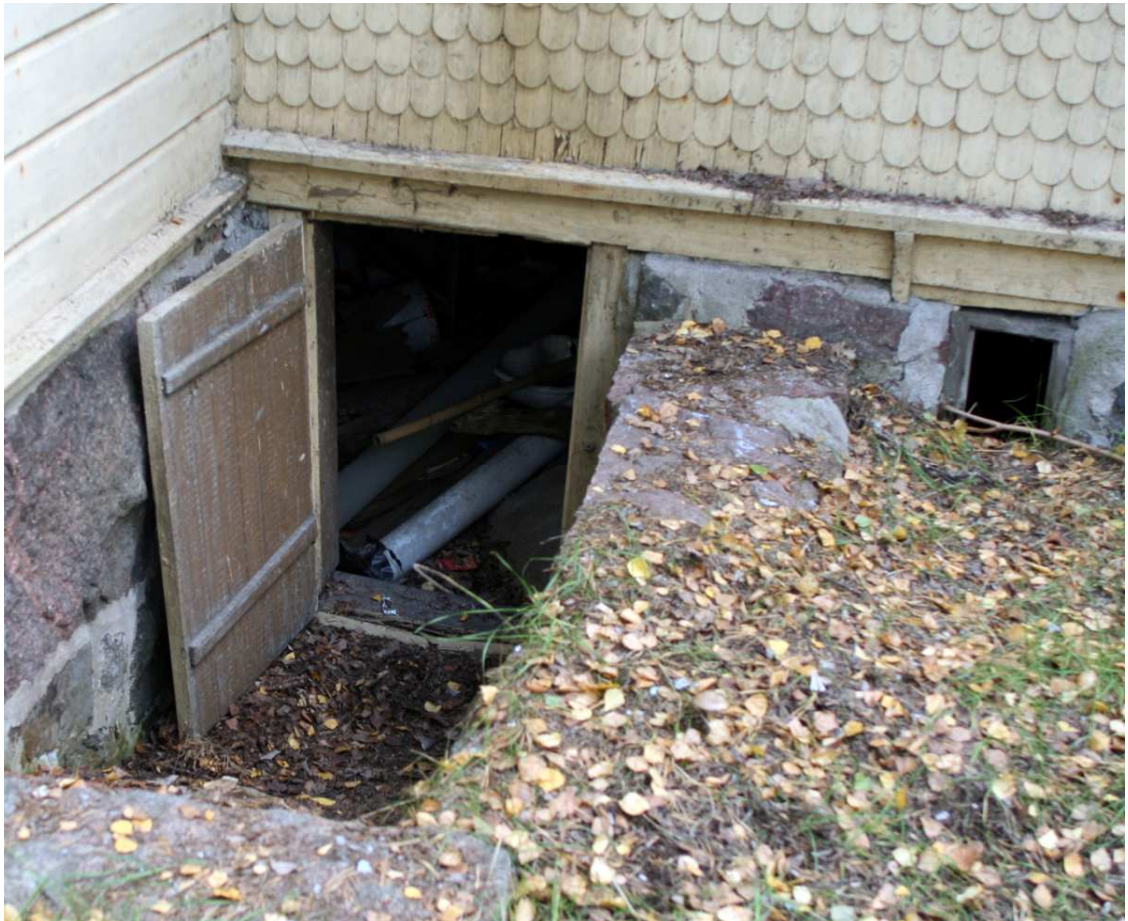
Maa on noussut rakennuksen vieressä johtuen lehtien, neulasten ja muun orgaanisen materiaalin maatumisesta. Kellarin oven syvennyksessä on runsas kerros lehti tms. roskaa ja tuuletusaukon alapinta on jo maanpintaa alemmalla tasolla (Kuva 31). Pintamaata tulisi poistaa pohjoissivulta. Poistossa tulee huomioida, että kallistukset tulisivat pois-

Kuva 31. Kellarin ovi ja tuuletusaukko.

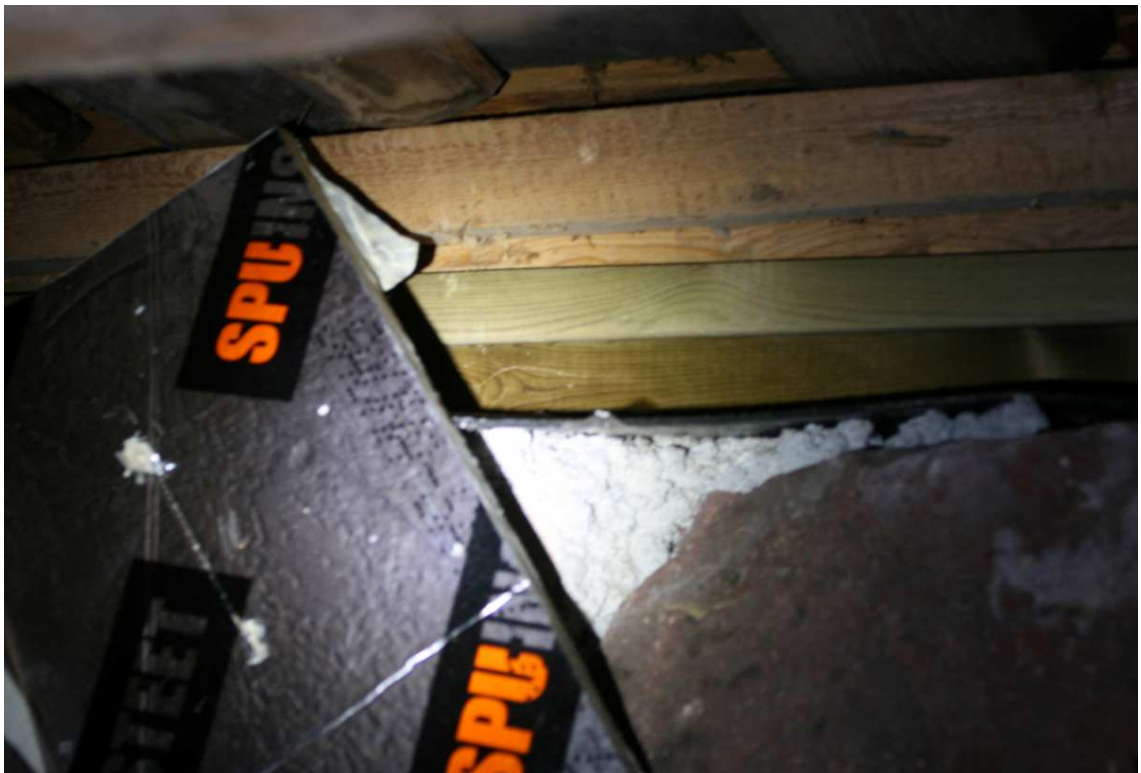
Rakennus on laskenut ladelman kohdalta. Laskeutuman näkee pohjoisseinällä olevan koristelistan taipumana (tarkemmin luvussa 4.2.5) ja talon sisätiloissa (lisää huonekohtaisissa luvuissa 4.3). On mahdollista, että rakennus ei ole laskenut ladelman kohdalta vaan 2013 tehdyn kengitystyön jäljiltä. Kengitys on saattanut aiheuttaa osittain tai kokonaan kyseisen notkahduksen sisäseinän ja kiviladelman kohdalla.

Kuva 34. Vuoden 2013 ”kengitystyö”.

Ryömintätilasta näkyy vuonna 2013 tehdyn paanuseinän korjauksen yhteydessä tehty kengitystyö (Kuva 34). Alimmasta hirrestä on sahattu noin puolet pois ja hirsä on korvattu painekyllästetyllä laudoilla. Sokkelin päälle on laitettu betonia tasoittamaan alustaa laudoille. Betonin ja painekyllästetyn välissä on bitumimattoa. Sahatut hirrenpätkät oli tuupattu ryömintätilaan. Alimman hirren paikkaaminen tällä tavoin saattaa aiheuttaa ongelmia rakennukselle. Jos painekyllästetyt laudat ovat toistensa päällä ilman kiinnityksiä toisiinsa ja ylempänä olevaan hirreen, ne voivat liukua toistensa päällä aiheuttaen

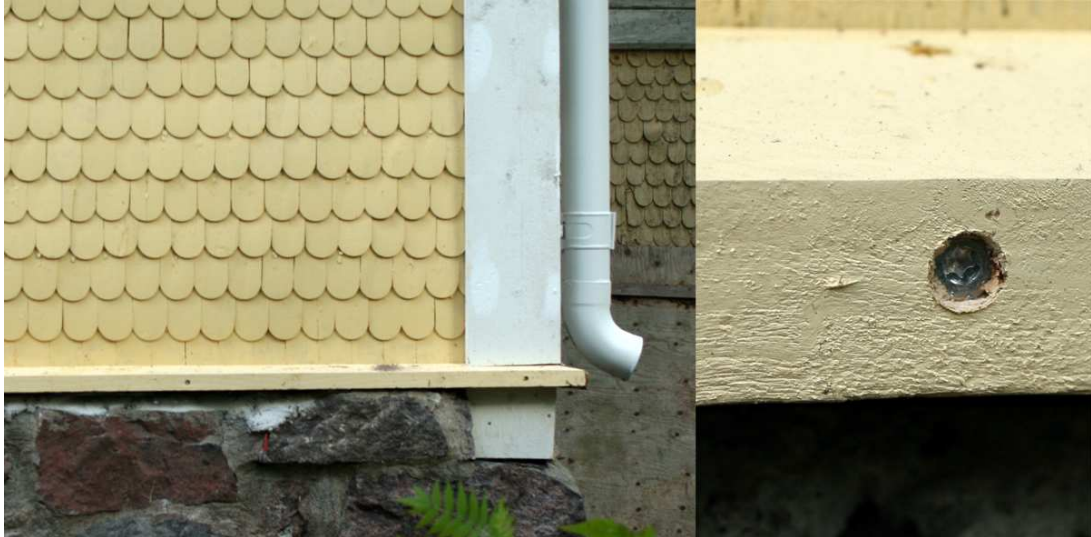
Sokkelista pilkistää punainen naru, joka tulisi poistaa. Narun toinen puoli on kiinni kuvassa 34 näkyvässä uretaanilevynpalassa, joka on mitä ilmeisimmin toiminut muottina sokkelin päälle lisätylle betonille. Tippalista on kiinni torxpäisillä ruuveilla (Kuva 36). Ruuvien päät tulisi kitata ja maalata. Tippalistan alta näkyy vielä alimmaisten paanujen alapinnat. Ne ovat jääneet maalamatta. Paanujen päät ovat niiden heikoin kohta, koska puu imee kosteutta päistään, joten maalaus olisi hyvä tehdä mahdollisimman pian.

Kuva 36. Uutta paanuseinää ja ruuvinkanta.

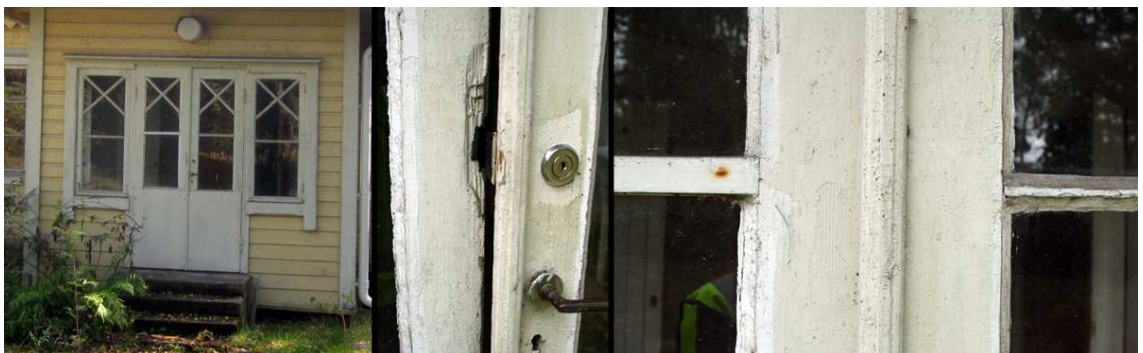
Kuva 39. Pohjoisseinän pääovi, lukon yksityiskohta ja oven ikkunoiden listojen erot.

Pääovi on kaksilehtinen (Kuva 39). Ovessa oleva ikkunoiden lasituksen listoitius osoittaa oven olevan mahdollisesti jopa alkuperäinen. Oveen on lisätty uudempi Abloy-lukko, painike lienee vanhempaa perua. Ovessa on ilmeisiä murtautumisen jälkiä. Toisen ikkunan lasi on luultavasti rikkoutunut joskus. Lasia vaihdettaessa ikkunalista on uusittu eri profiiliseksi kuin toisessa ovessa ja tiivistykseen on käytetty silikonaa. Oikeanpuoleinen, hieman koristeellisempi lista lienee aikaisempaa perua. Ovien alapinnan päälle on lisätty puiset levyt. Ovien maalipinnat ovat nuhruiset.

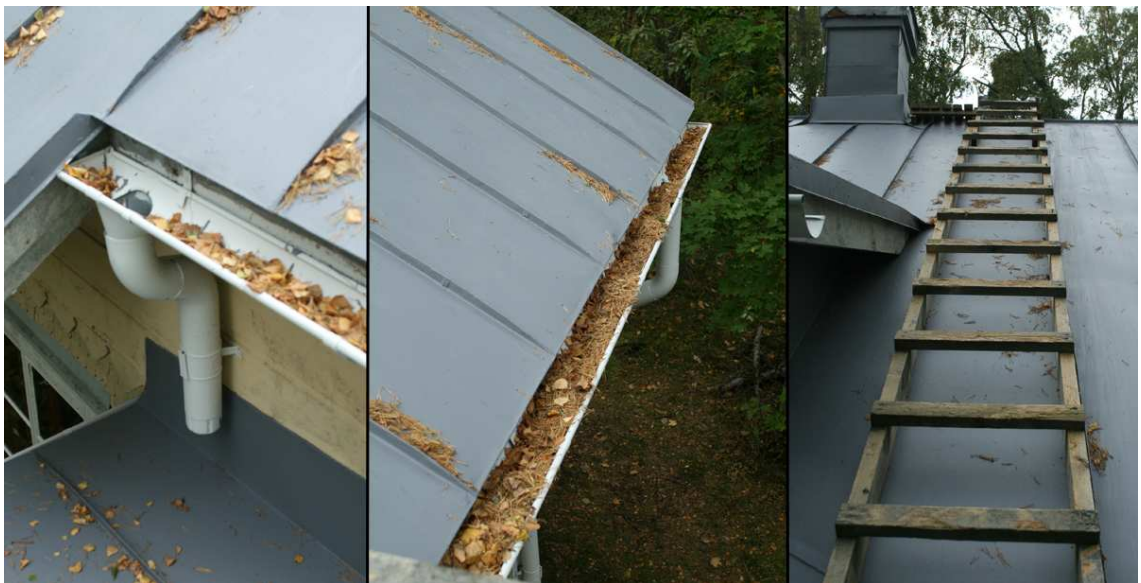
Kuva 40. Konesaumattu peltinen vesikate, ränneihin kerääntynyttä roskaa ja kattotikkaat.

Rakennuksen lähellä olevat puut roskaavat rännit ja katon hyvin nopeaan. Kuvasta 40 näkee tilanteen vain muutamia kuukausia katon maalaamisen jälkeen. Kovilla sateilla rännit eivät toimi halutusti. Vesi pääsee nousemaan rännien reunojen ylitse ja kastelee seinät. Roska pysyy kosteana pitkään aiheuttaen rännien nopeaa ruostumista. Roskat edesauttavat myös katon sammaloitumista. Sammalkasvusto pitää katon pitkään kosteana aiheuttaen sen nopeaa ruostumista.

Luvussa 4.2.5 olevat paanuseinän vesivauriot ovat voineet johtua siitä, että rännit ovat olleet täynnä roskaa. On myös mahdollista, että rännien kaadot ovat väärään suuntaan. Kaadot tulisi tarkistaa rännien putsaamisen yhteydessä. Kaadot korjataan, jos tarvetta esiintyy. Kuvassa 40 näkyy syöksyrännin pätkä joka loppuu kuistin vesikatteen päälle. Kuistin rännin nurkkaan saattaa sateella tulla liikaa vettä, joka nousee rännin reunan ylitse. Tilanne olisi hyvä tarkistaa kovalla sateella, ja jos syöksy ja ränni toimivat, asia on sillä kunnossa. Mutta jos vettä tulee liikaa, olisi syöksyä jatkettava niin, ettei ränni tulvi.

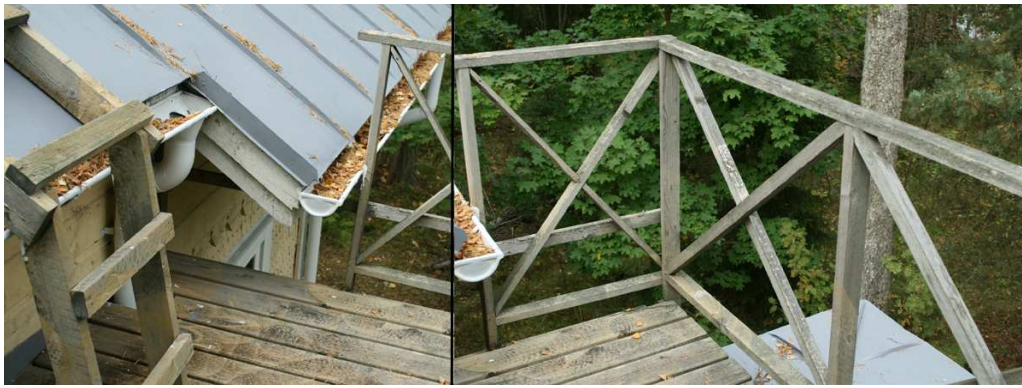
Kuvassa 41 näkyvä kaide on hieman huterana ja kaiteiden väleissä on suuret aukot. Parveke tulee asettaa käyttökieltoon tipahtamisvaaran vuoksi. Kaide tulee rakentaa tukevammaksi.

Kuva 41. Tikkaat katolle ja parvekkeen kaide.

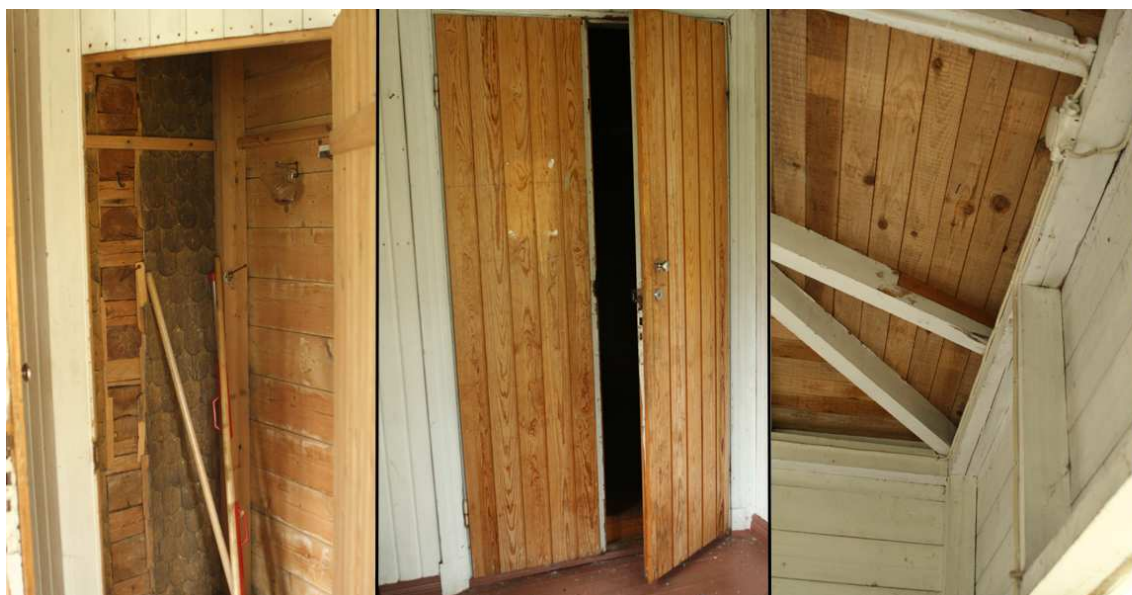
Kuistilla on kaksi kiinteää kaappia. Toinen kaapeista on avattu liiallista voimaa käyttäen. Kaapin pielestä on irronnut pystysuuntainen paneeli ja jalkalistan pätkä. Paneeli ja jalkalista asennetaan takaisin. Kuvassa 42 olevan kaapin takaseinällä näkyy paanutusta. Paanuja on tuskin laitettu kaapin takaseinälle, joten olisiko kuisti rakennettu myöhemmässä vaiheessa? Kuistilta kuljetaan rakennukseen samaa kokoluokkaa olevista pariovista kuin pääovet ovat. Tälläkin voisi perustella kuistin rakentamista vasta talon valmistumisen jälkeen.

Kuva 42. Etelänpuoleisen kuistin kiinteän kaapin sisäseinä, sisemmät pariovet ja vesikatteen aluslaudoitus.

Kuvassa 42 näkyvien pariovien pystyлаudoitus on asennettu mahdollisesti alkuperäisten ovilehtien päälle. Oveen on lisätty uudempi Abloy-lukko. Pystyлаudoitukset poistetaan ja alta paljastuneet ovet kunnostetaan, jos ne ovat kunnostettavissa. Jos ovet ovat niin huonossa kunnossa, ettei niitä voi kunnostaa, tulee uudet ovet tehdä niiden mallin mu-

Vesikaton aluslaudoitus on vaihdettu joskus. Kattovasoja on korjattu mitä ilmeisimmin samaan aikaan (Kuva 42). Oletettavasti korjaus on tehty silloin kun vesikatetta on viimeksi uusittu. Aluslaudoitus ja korjatut kattovasat maalataan. Maalaus voidaan tehdä samaan aikaan muiden maalaustöiden kanssa.

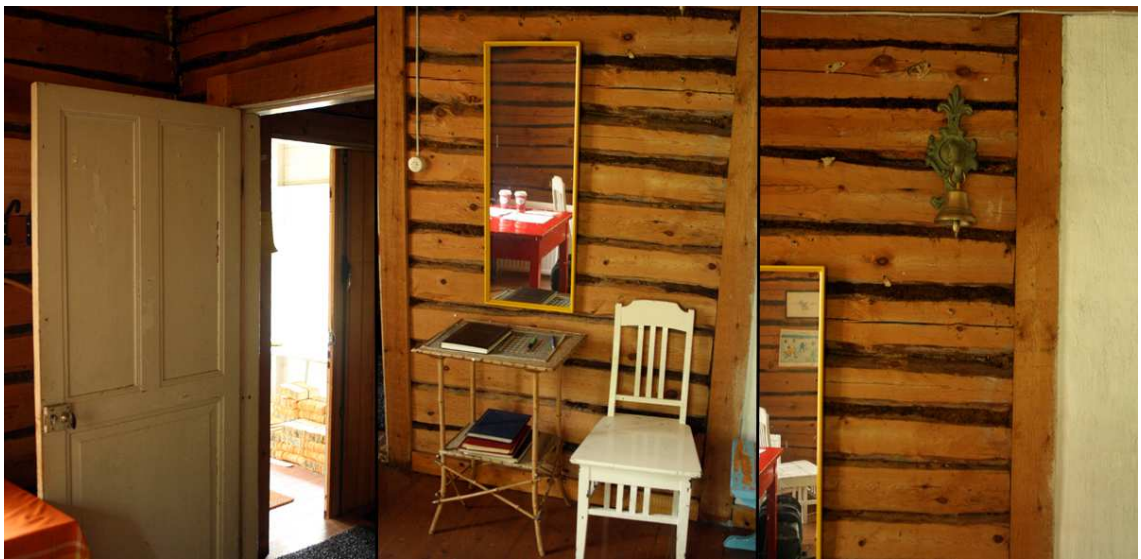
Kuva 43. Huoneen 12 ja 13 välinen ovi, oven vierustan hirsiiä.

Ikkunat ovat hyväkuntoiset. Pohjoisseinällä olevasta ikkunasta on yksi lasiruutu haljennut alakulmastaan. Lasin voi vaihtaa, jos sen näkee tarpeelliseksi. Peiliovesta (Kuva 43) on maali hilseillyt osittain pois. Ovi huoltomaalataan.

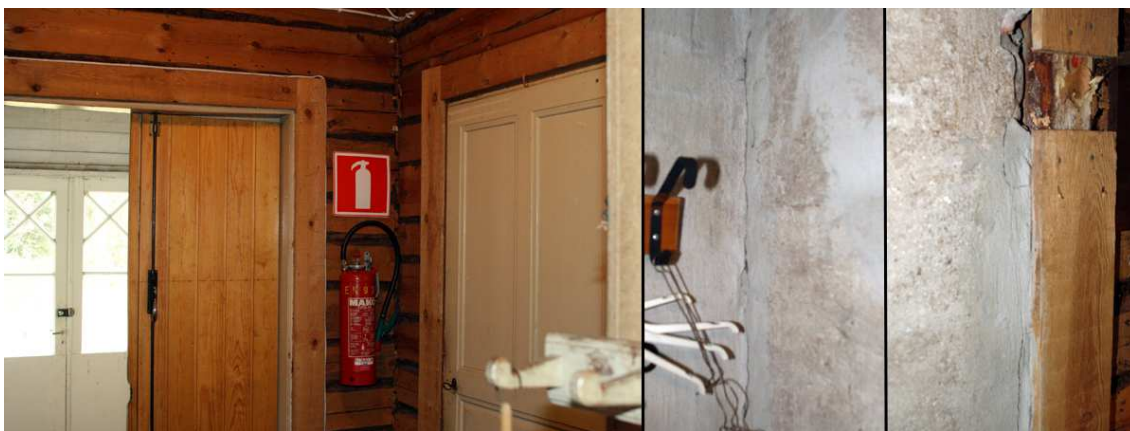
Kuva 44. Eteisen ja kuistin sekä keittiön ovet, halkeama nurkassa ja karapuun vieressä.

Eteisen ja huoneen 12 (Luku 4.3.3) välisen seinän hirsien raot on havaittavissa myös täältä puolen. Oikealla kuvassa 44 olevan karapuun viereisen seinän halkeama johtuneen juurikin kyseisen seinän liikehdinnästä. Puu ja muurattu seinä elävät eritahtiin, joten

halkeamat näissä pinnoissa ovat hyvin yleisiä. Halkeamaa on paikattu, mutta paikkauksetkin ovat halkeilleet osittain irti.

Huoneen nurkassa, kuvassa 44 keskellä, on ollut joskus ovi. Vuoden 1968 (Liite 3) kuvissa ovi vielä näkyy. Seinän rappauksen alta on havaittavissa tiilien ääriviivat. Seinä on haljennut kulmasta. Tätä halkeamaa olisi hyvä seurata tiiviisti, sen leviäminen paljastaisi laskeutuvan seinän liikkumisen. Kyseinen tiiliseinä on luvun 4.2.4 kiviladelman läheisyydessä. Halkeamaan voisi tehdä kipsisillan, jonka avulla liikehdintää olisi helppo seurata. Kipsisillat tehdään ennen mahdollisia hirsitöitä.

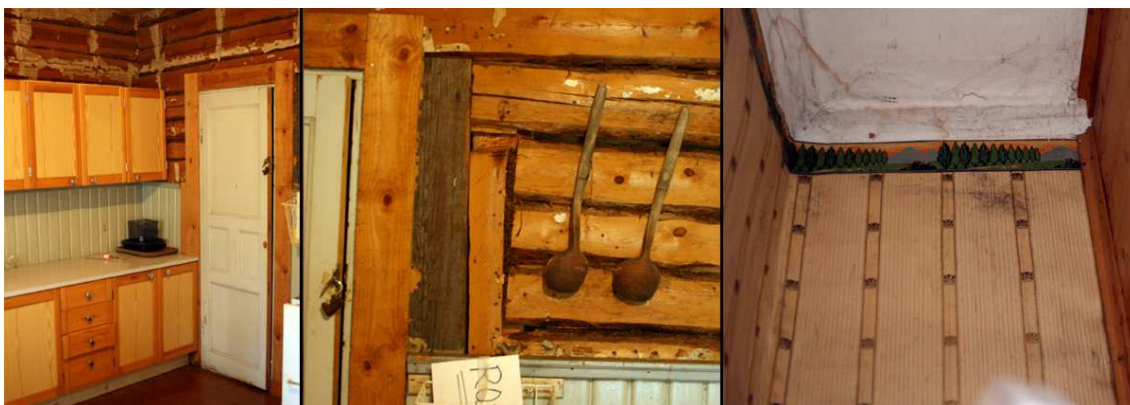
Kuva 45. Keittiön kaapistoa ja komeron ovi, pystypuun aiheuttama ongelma, komeron tapettia.

Keittiössä on puolipaneeli. Kuvan 45 keskiosassa on näkyvillä pinkopahvien naulausnauha hirsiseinässä heti paneloinnin yläpuolella. Puolipaneelit saattavat olla alkupe räisiäkin. Tyylistä päätellen keittiön kaapistot ovat 1980-luvulta. Ovet ovat repsahaneet ja nuppeja on löysällä. Saranoiden ja nappien kiristelyn jälkeen keittiö on varmasti käytettävissä. Keittiön kaappien välitilassa oleva paneeli on likainen, ja se olisi hyvä puhdistaa.

Maalin hilseilyä lukuun ottamatta komeron ovi on kunnossa, kuten suurin osa sisäövis- ta. Ovi huoltomaalataan. Komerossa on jäljellä tapettia (Kuva 45). Tapetin kuosia voisi käyttää mallina, jos alakerran seinät päätetään tapetoida. Seinillä olevat sanomalehden kappaleet jätetään seiniin tuleville korjaajille ihasteltaviksi.

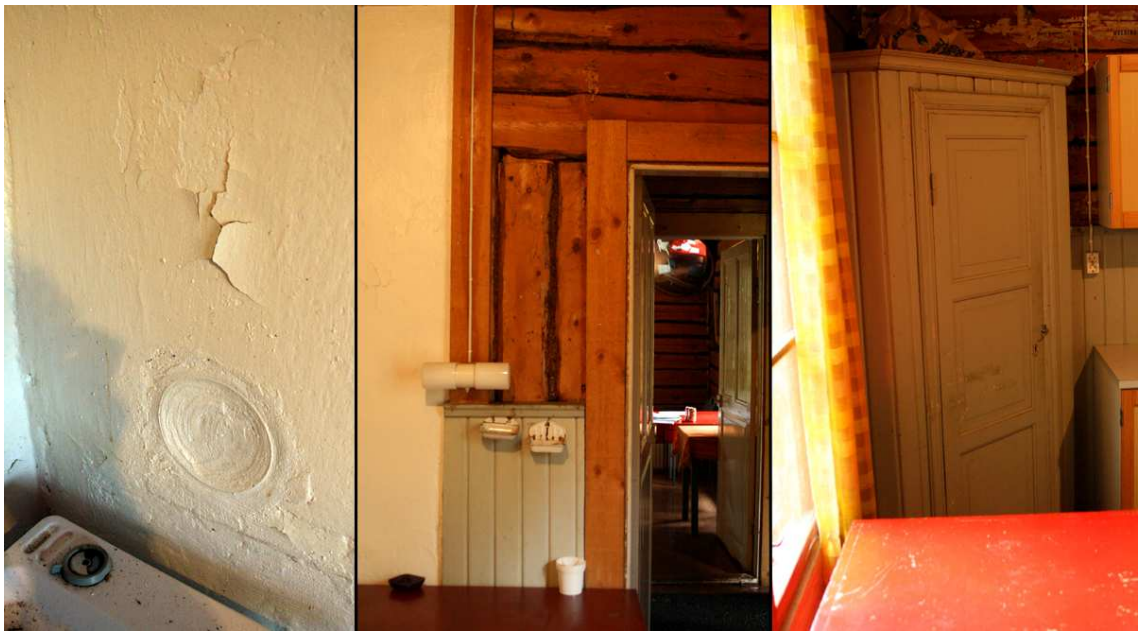
Keittiön nurkassa on kaappi (Kuva 46) Kaappi on kolhuinen, mutta ehjä. Kaapin väri on samaa puolipaneeleiden kanssa, joten jos jompikumpi päätetään maalata, olisi molemmat maalattava samaan sävyyn.

Kuva 46. Muurauksen maalin lohkeama, pystypuu oven vieressä ja keittiön kaappi.

Maali on lohkeillut hormimuurista. Pohjastaan irronneet maalinkappaleet siivotaan pois ja muuri maalataan.
